## Inspectierapport

**Waalwijk**

**01.01.02 Kantoor Parkeerbeheer P1**

24 mei 2022

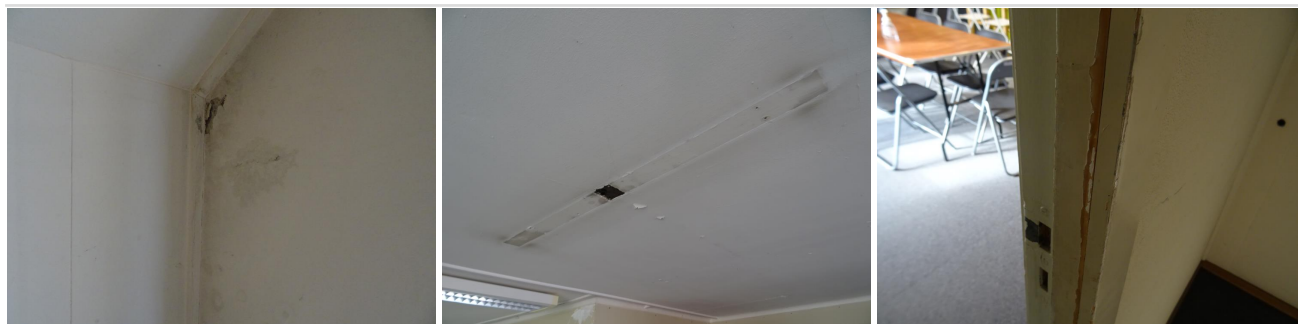
Opmerkingen *Het binnenschilderwerk is (vooral op de eerste verdieping) vervuild en beschadigd. Ook zijn er onbehandelde elementen aangetroffen.*

*Wij adviseren op korte termijn een nieuw verf-systeem aan te brengen.*

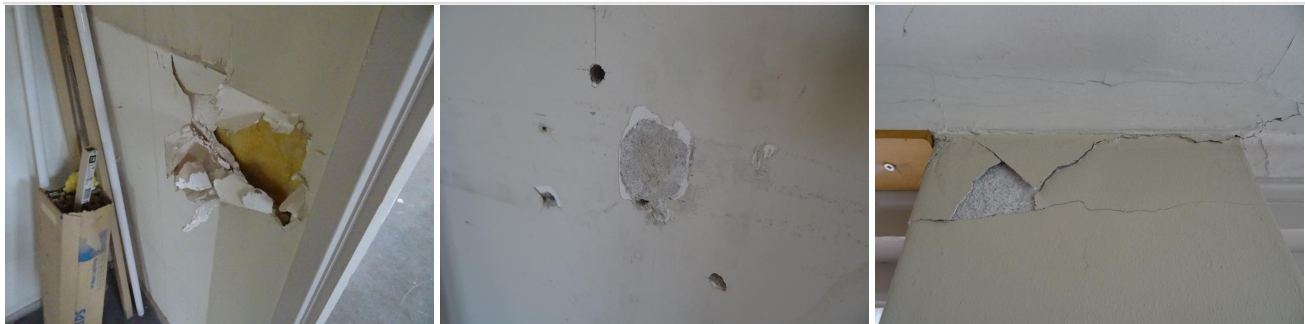
| b001 binnen 1ste verdieping | Binnen | Interieur | 4 |

Opmerkingen *De binnenwanden en plafonds van drie ruimtes op de eerste verdieping zijn op diverse plaatsen vervuild en beschadigd.*

*Wij adviseren deze wanden en plafonds op korte termijn te herstellen.*

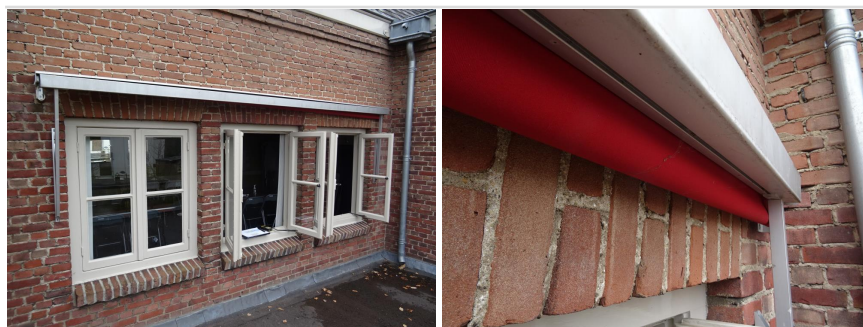
Opmerkingen *Het doek van het uitvalscherms ter plaatse van dakgevel 502 rolt niet meer op.  
Wij adviseren dit probleem tijdens de eerstvolgende servicebeurt te verhelpen.*

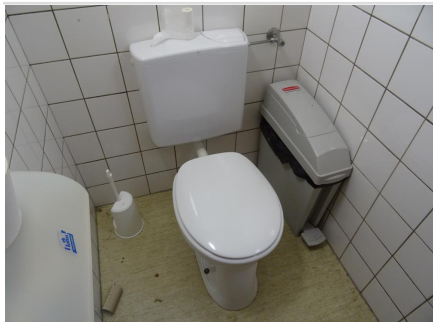
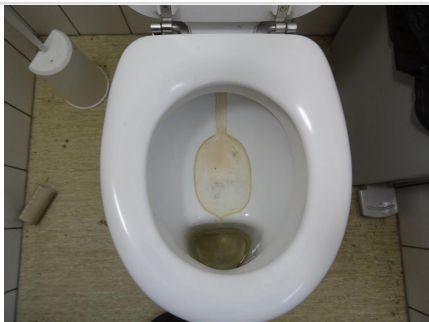
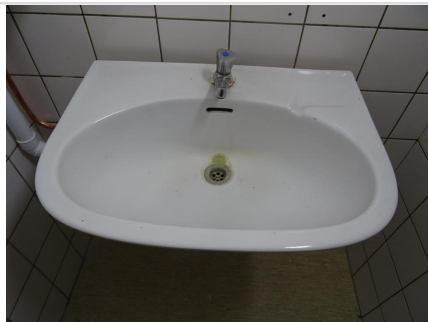
Opmerkingen *De sanitaire ruimtes zijn gedateerd en vervuild.*

*Wij adviseren de sanitaire ruimtes binnen vijf jaar te renoveren.*

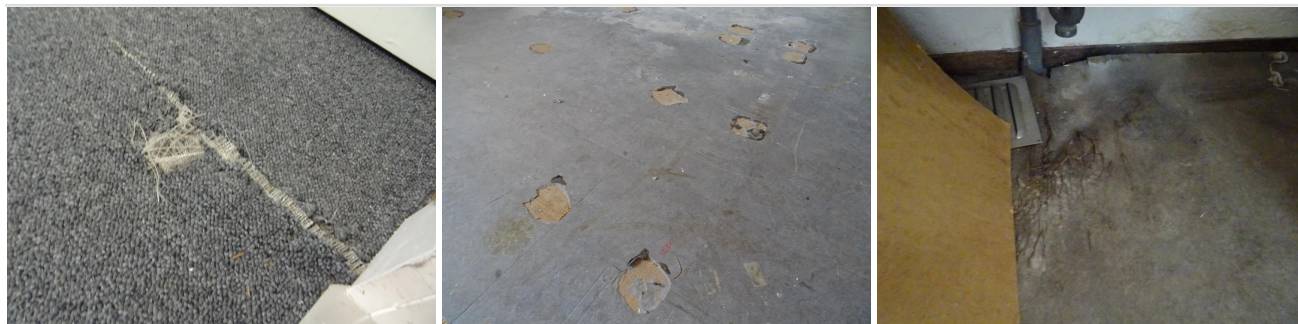
| b001 binnen 1ste verdieping | Binnen | Interieur | 4 |

Opmerkingen *De vloerbekledingen zijn over het algemeen vervuild, beschadigd en liggen plaatselijk los.*

*Wij adviseren op korte termijn deze vloerbekleding te vervangen door bijvoorbeeld een PVC vloerbekleding.*

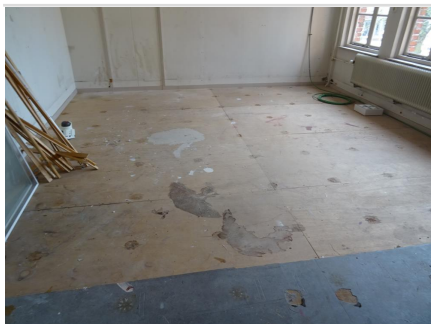
| b001 binnen 1ste verdieping | Binnen | Interieur | 4 |

Opmerkingen *Ter plaatse van de eerste verdieping ontbreekt een deel van de vloerbekleding.*  
*Wij adviseren hier op korte termijn een nieuwe vloerbekleding (zoals een PVC vloerbekleding) aan te brengen.*

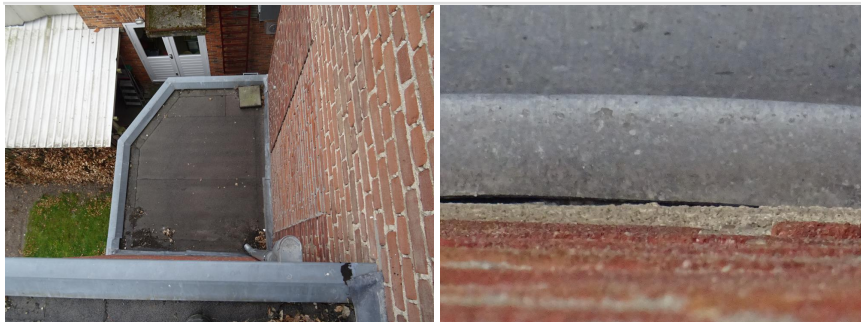
| d005 plat dak 005 | Dak | Dak | 3 |

Opmerkingen *Ter plaatse van dak 005 zijn loodslabben losgeraakt uit het metselwerk.*

*Wij adviseren deze loodslabben op korte termijn weer in het buitenblad vast te zetten.*

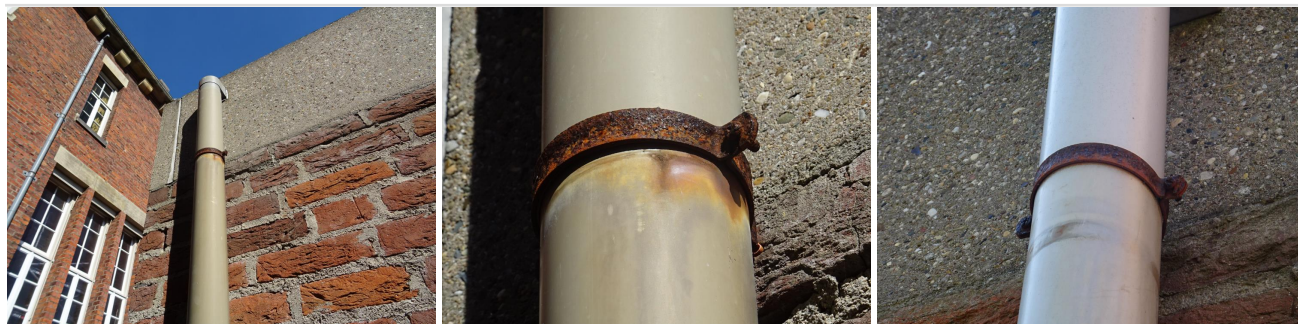
Opmerkingen *Ter plaatse van gevel 102 en 201 zijn de bevestigingsbeugels van de hemelwaterafvoeren gecorrodeerd.*

*Wij adviseren deze beugels op korte termijn te vervangen. Gezien het geringe herstelbedrag hebben wij hiervoor geen extra kosten in de MJOP opgenomen.*

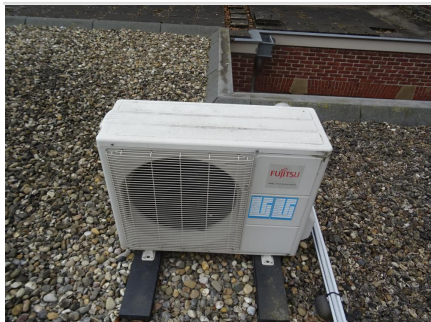
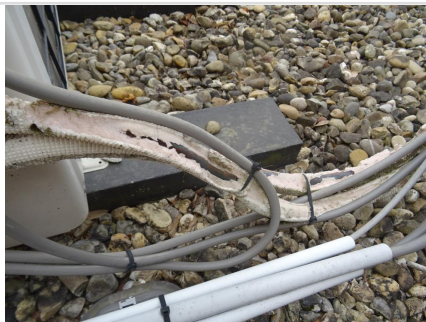
Opmerkingen *De isolatie van de koudemiddelleidingen van de splitunit op dak 003 zijn aangetast.  
Wij adviseren de isolatie op korte termijn te vervangen.*

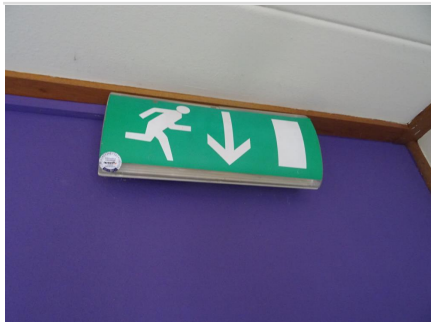
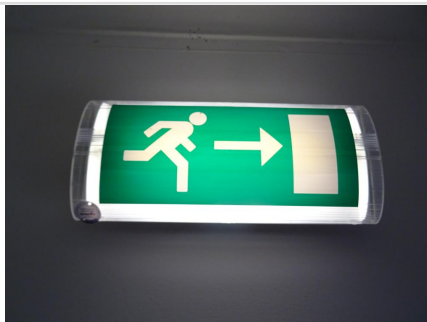
**Opmerkingen** *De gebruikte pictogrammen van de vluchtwegverlichting voldoen niet aan de NEN-EN-ISO 7010 en zijn in principe niet meer toegestaan. Vervanging is niet direct verplicht, maar bij aanpassingen aan de bestaande installatie dienen er nieuwe pictogrammen worden aangebracht.*

*Wij adviseren bij de eerstvolgende onderhoudsbeurt aan de vluchtarmaturen de verouderde pictogrammen uit te faseren en te vervangen voor de nieuwe variant.*
