## Inspectierapport

**Waalwijk**

**08.01.02A Studentenhuis SLEM**

15 november 2022

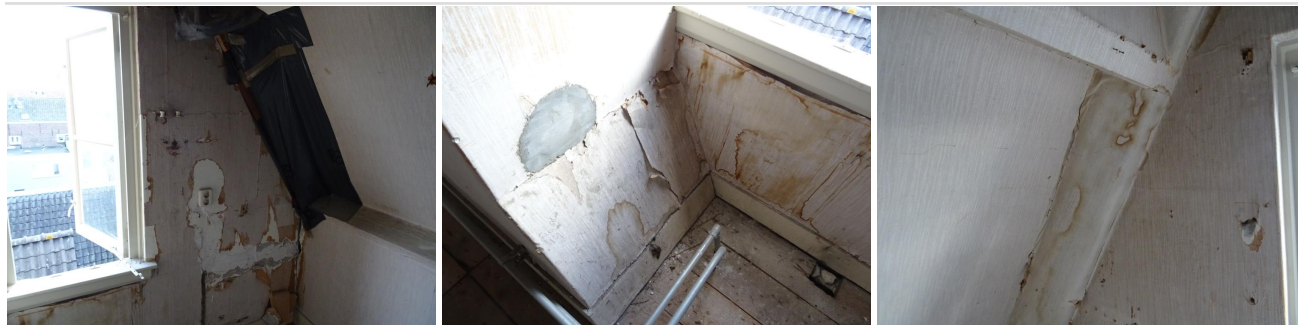
### 0000.500.10 Schilderwerk binnen (totaal)

Opmerkingen *Het binnenschilderwerk is op de zolderverdieping is ernstig vervuild en beschadigd. Ook zijn er losgeraakte, gesauste delen behang aangetroffen en laat het stucwerk plaatselijk los.*

| <b>OB11GA05</b> | <b>Vuil, aanslag, verkleuring</b> | | | Score | <b>1</b> |
| <b>OB11SM01</b> | <b>Beschadiging</b> | | | Score | <b>1</b> |

*Gezien de zolderverdieping niet in gebruik is hebben hiervoor geen extra kosten in de MJOP opgenomen.*

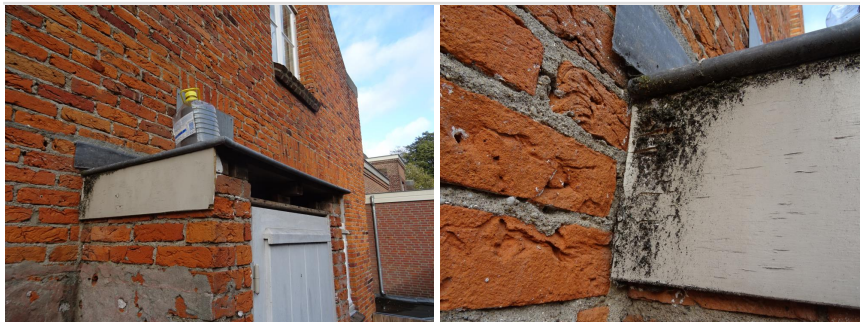
Opmerkingen *Op het platte dak 004, ter plaatse van de berging van huisnummer 6, is een deel van het houten boeiboord verdwenen en vertoont de rest plaatselijk houtrot.*

| Ernstig | Hoog (eindstadium) | Plaatselijk (2% - 9%) | Vervolgschade | Ernstig effect | |
| Serieus | Hoog (eindstadium) | Regelmatig (10% - 29%) | Vervolgschade | Ernstig effect | |

*Wij adviseren de houten boeiboorden hier op korte termijn te vervangen.*

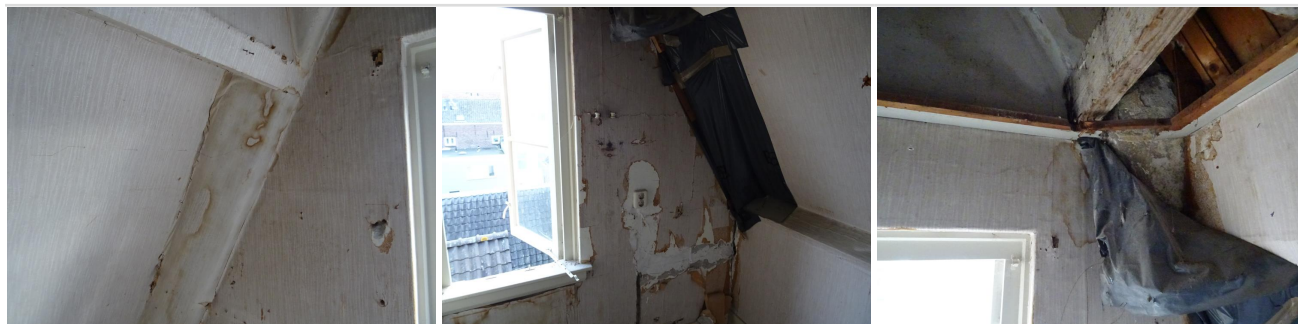
**2700.100.00 Dakconstructie**

Opmerkingen *Aan de binnenzijde van de dakconstructie (3de verdieping) zijn een aantal oude lekkagesporen waargenomen.*  
*Het is niet duidelijk of de oorzaak van deze lekkages is weggenomen. Wij adviseren een nader onderzoek uit te laten voeren naar de oorzaak van deze lekkages.*

| <b>OB10GA02</b> | <b>Oude vochtplekken</b> | | | Score | 2 |
| Gering | Hoog (eindstadium) | Regelmatig (10% - 29%) | Vervolgschade | Gering effect | |

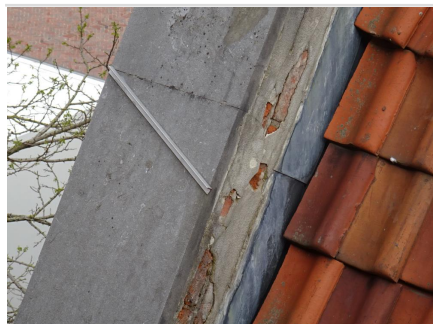
Opmerkingen *Ter plaatse van hellend dak 101 is het pleisterwerk onder de natuurstenen gevelafdekkingen plaatselijk losgekomen. Waarschijnlijk heeft dit te maken met een vochtprobleem of vorstschade.*

| <b>OB01EW03</b> | <b>Vocht optrekkend in opgaand werk metselwerken, kelders e.d.</b> | | | | Score | <b>2</b> |
| Ernstig | Hoog (eindstadium) | Incidenteel (1%) | Vervolgschade | Ernstig effect | | |
| <b>OB02SM06</b> | <b>Vorstschade</b> | | | | Score | <b>2</b> |
| Serieus | Hoog (eindstadium) | Plaatselijk (2% - 9%) | Vervolgschade | Ernstig effect | | |

*Wij adviseren al het pleisterwerk na te lopen en daar waar nodig aan te helen.*

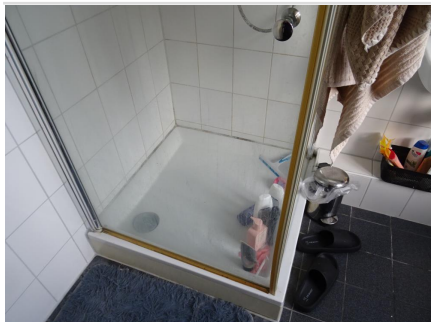
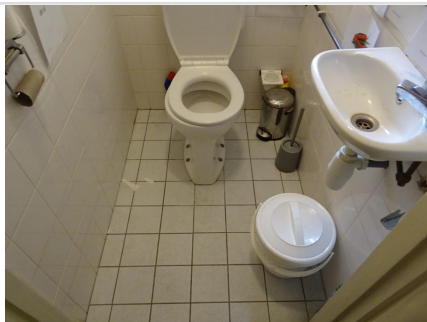
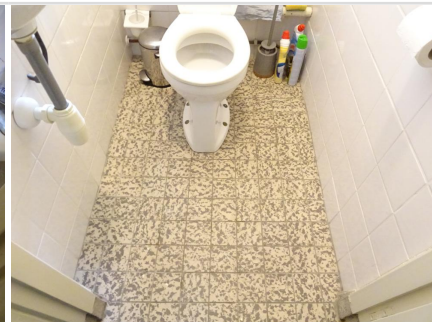
Opmerkingen *De sanitaire ruimtes en toestellen zijn vervuild en gedateerd.*

*Wij adviseren alle sanitaire ruimtes (inclusief de toestellen) binnen 5 jaar te renoveren.*

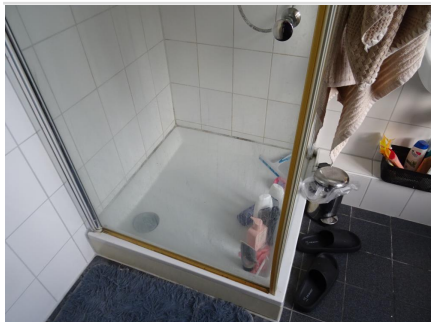
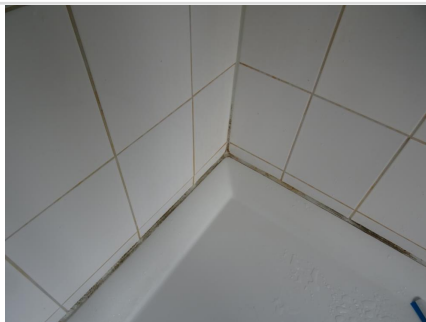
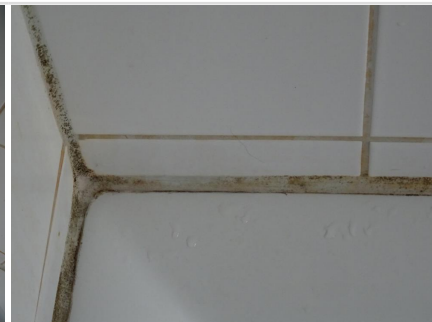
Opmerkingen De kitvoegen rondom de douchebakken vertonen onthechting. Hierdoor ontstaan er lekkages.

| Ernstig | Hoog (eindstadium) | Plaatselijk (2% - 9%) | Vervolgschade | Ernstig effect | |

Wij adviseren deze kitvoegen op korte termijn te vervangen om meer vervolgschade te voorkomen. Wij hebben hiervoor geen extra kosten in de MJOP opgenomen, omdat dit onder het klachtenonderhoud valt.

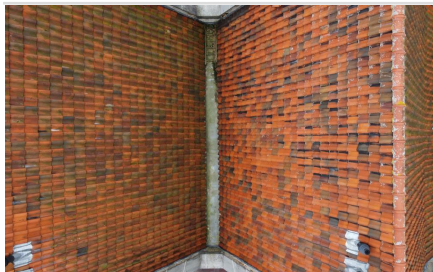
Opmerkingen *Ter plaatse van hellend dak d101 zijn beschadigde en losliggende keramische dakpannen waargenomen.  
Wij adviseren dit dakvlak op korte termijn in te boeten en daar waar nodig te herstellen.*

| <b>OB06EM01</b> | <b>Breuk van pannen en leien</b> | | | Score | <b>3</b> |
| Ernstig | Hoog (eindstadium) | Plaatselijk (2% - 9%) | Vervolgschade | Ernstig effect | |
