## Inspectierapport

**Waalwijk**

**N.T.B. Studentenhuys (boven Slot)**

24 mei 2022

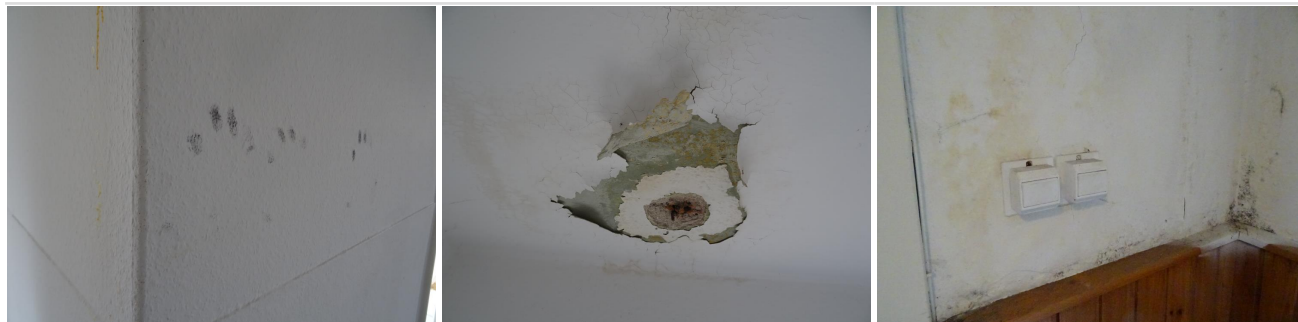
Opmerkingen *Het binnenschilderwerk is ernstig vervuild en beschadigd. Ook zijn er losgeraakte, gesauste delen behang aangetroffen.*

*Wij adviseren op korte termijn al het behang te verwijderen, de binnenwanden en de geschilderde elementen aan te helen en een nieuw verfsysteem aan te brengen.*

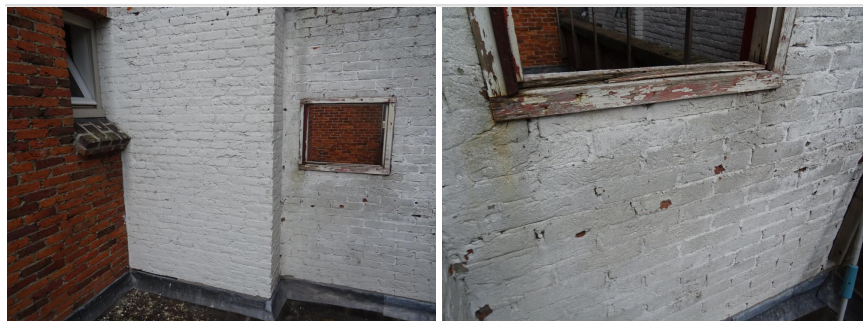
| g501 dakgevel 501 | Gevel | Gevel | 3 |

Opmerkingen *Het sauswerk van de buitenwand ter plaatse van dakgevel 501 is vervuild en vertoont afbladdering.  
Wij adviseren binnen drie jaar een vervolg schildersysteem aan te brengen.*

| <b>OB11EM05</b> | <b>Afbladderen</b> | | | Score | <b>3</b> |
| Ernstig | Hoog (eindstadium) | Plaatselijk (2% - 9%) | Vervolgschade | Ernstig effect | |

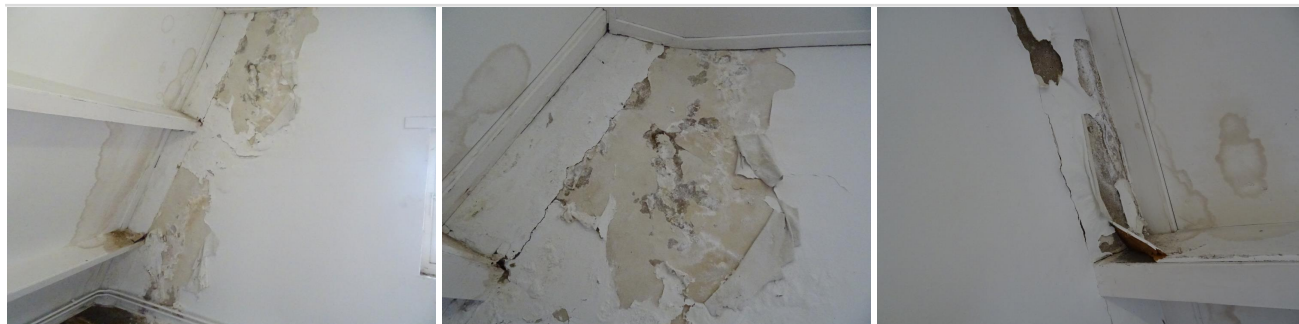
| d000 daken algemeen | Dak | Interieur | 2 |

Opmerkingen *Aan de binnenzijde van de dakconstructie (3de verdieping) zijn een aantal oude lekkagesporen waargenomen.*  
*Het is niet duidelijk of de oorzaak van deze lekkages is weggenomen. Wij adviseren een nader onderzoek uit te laten voeren naar de oorzaak van deze lekkages.*

| <b>OB10GA02</b> | <b>Oude vochtplekken</b> | | | Score | <b>2</b> |
| Gering | Hoog (eindstadium) | Regelmatig (10% - 29%) | Vervolgschade | Gering effect | |

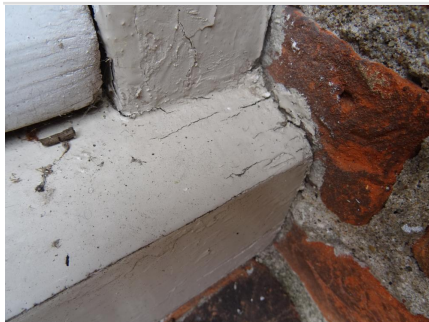
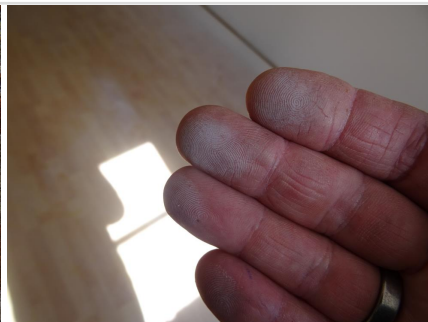
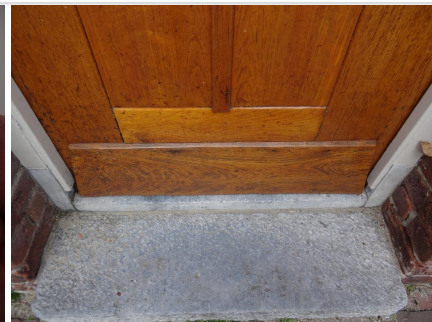
Opmerkingen *Het buitenschilderwerk van de kozijnen en deur is plaatselijk beschadigd en gebarsten. Ter plaatse van de kozijnen is ook krijtvorming waargenomen.*

| Serieus | Hoog (eindstadium) | Plaatselijk (2% - 9%) | Vervolgschade | Ernstig effect | |
| Serieus | Laag (beginstadium) | Aanzienlijk (30% - 69%) | Vervolgschade | Ernstig effect | |

*Wij adviseren hier binnen drie jaar een vervolg schildersysteem aan te brengen.*

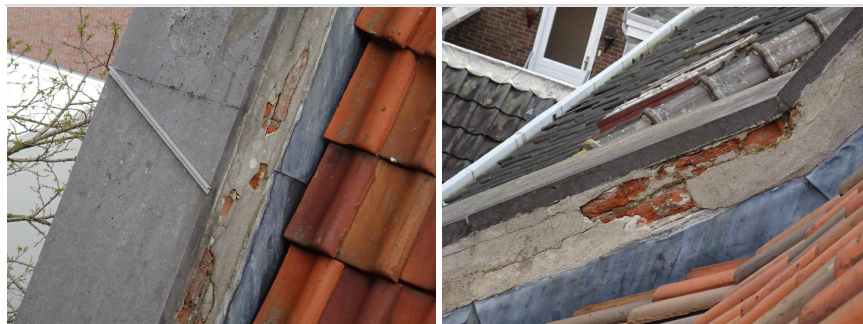
| d101 hellend dak 101 | Dak | Gevel | 3 |

Opmerkingen *Ter plaatse van hellend dak 101 is het pleisterwerk onder de natuurstenen gevelafdekkingen plaatselijk losgekomen. Waarschijnlijk heeft dit te maken met een vochtprobleem of vorstschade.*

| <b>OB01EW03</b> | <b>Vocht optrekkend in opgaand werk metselwerken, kelders e.d.</b> | | | | Score | <b>2</b> |
| Ernstig | Hoog (eindstadium) | Incidenteel (1%) | Vervolgschade | Ernstig effect | | |
| <b>OB02SM06</b> | <b>Vorstschade</b> | | | | Score | <b>2</b> |
| Serieus | Hoog (eindstadium) | Plaatselijk (2% - 9%) | Vervolgschade | Ernstig effect | | |

*Wij adviseren al het pleisterwerk na te lopen en daar waar nodig aan te helen.*

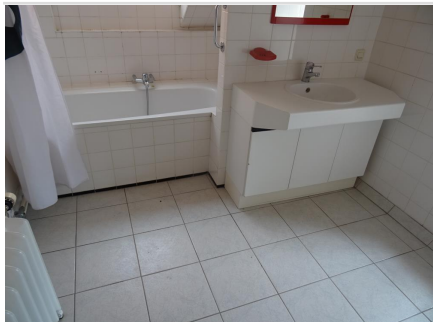
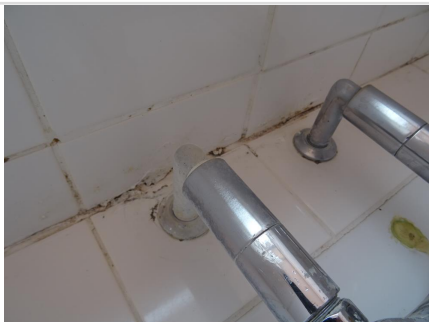
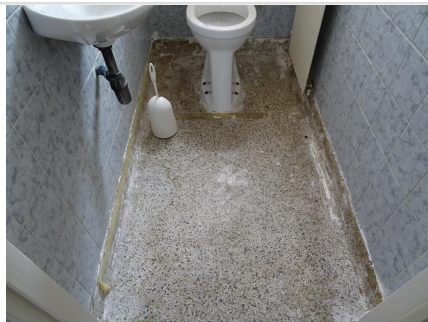
Opmerkingen *Alle sanitaire ruimtes en toestellen zijn vervuild en gedateerd.*

| Serius | Hoog (eindstadium) | Plaatselijk (2% - 9%) | Vervolgschade | Ernstig effect | |

*Wij adviseren alle sanitaire ruimtes (inclusief de toestellen) op korte termijn te renoveren.*

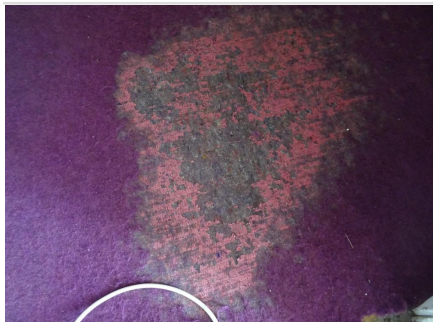
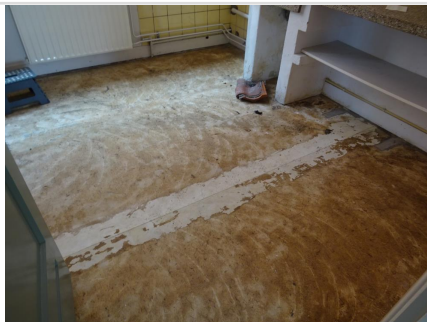
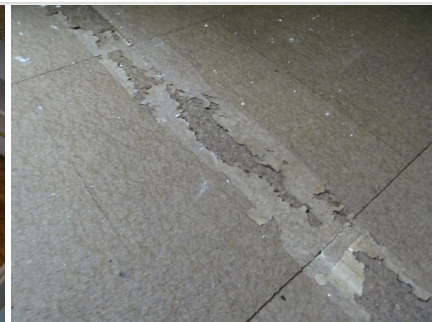
**Opmerkingen** Ter plaatse van alle bouwlagen zijn de vloerafwerkingen daar waar aanwezig aan vervanging toe. Er is vervuild laminaat, linoleum en tapijt waargenomen. Het aanwezige tapijt is ook versleten en de linoleum vloerbekleding is beschadigd. Ook zijn er vloerdelen zonder vloerbekleding aangetroffen.

Wij adviseren alle aanwezige vloerbekleding te verwijderen en nieuwe vloerbekleding (bijvoorbeeld pvc) aan te brengen.

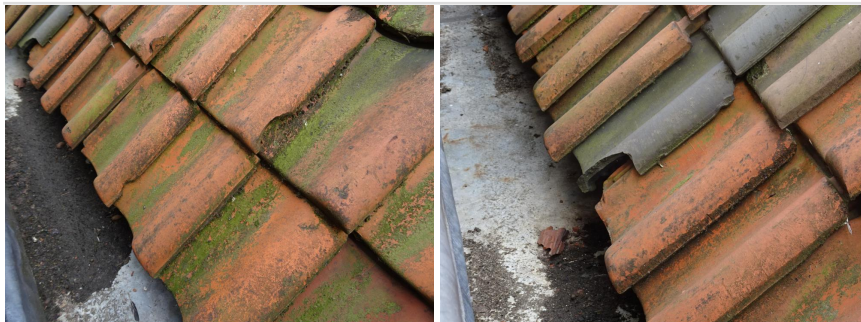
| d101 hellend dak 101 | Dak | Dak | 3 |

Opmerkingen *Ter plaatse van hellend dak d101 en 102 zijn beschadigde en losliggende keramische dakpannen waargenomen.  
Wij adviseren dit dakvlak op korte termijn in te boeten en daar waar nodig te herstellen.*

| <b>OB06EM01</b> | <b>Breuk van pannen en leien</b> | | | Score | <b>3</b> |
| Ernstig | Hoog (eindstadium) | Plaatselijk (2% - 9%) | Vervolgschade | Ernstig effect | |

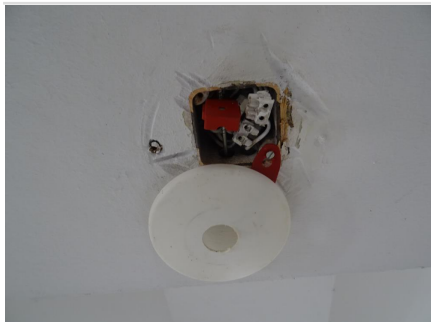
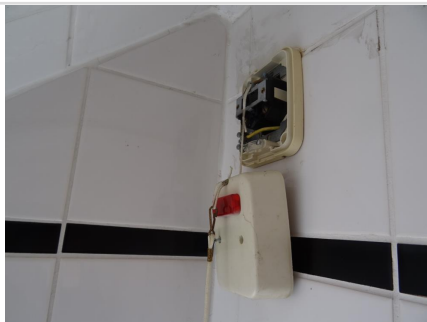
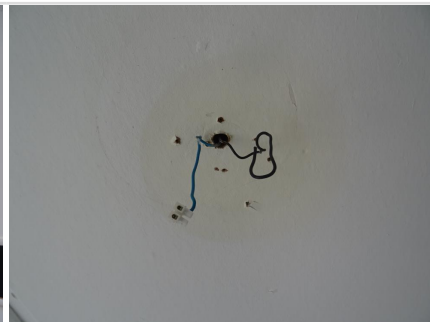
Opmerkingen *Er zijn ondeugdelijk aangelegde stroomleidingen en wandcontactdozen waargenomen.*

*Wij adviseren op korte termijn een NEN3140 keuring uit te laten voeren.*

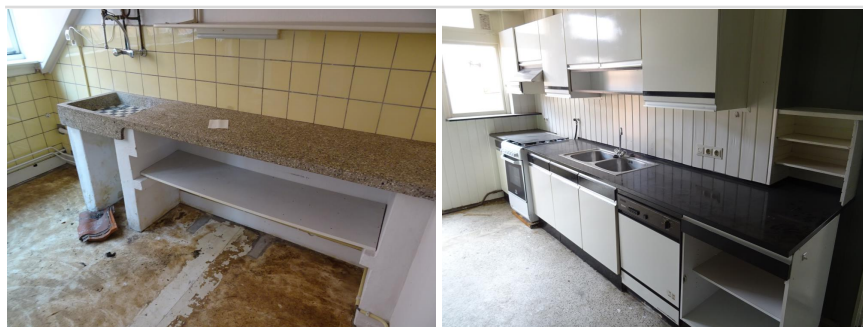
Opmerkingen *Ter plaatse van de 2de en de 1ste verdieping zijn een verouderde keukenblokken aanwezig.  
Wij adviseren deze blokken op korte termijn te vervangen.*

| <b>OB03SM01</b> | <b>Beschadiging</b> | | | Score | <b>2</b> |
| Serieus | Hoog (eindstadium) | Plaatselijk (2% - 9%) | Vervolgschade | Ernstig effect | |
