**BOOMINVENTARISATIE
BERTRAND RUSSEL COLLEGE
ERASMUSSTRAAT, KROMMENIE**

In verband met sloop en nieuwbouw

Projectnummer : 24000114
Datum : 14 november 2024

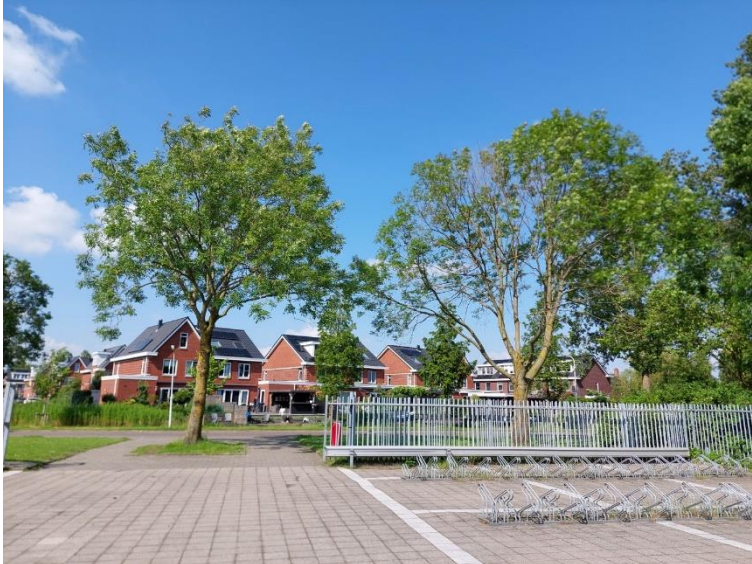
Foto 1, boom 13 links en boom 12 rechts met kenmerkende twijgsterfte voor essentaksterfte

12	189	15	4	volgroeid	matig	gewone es	<i>Fraxinus excelsior</i>	gras	niet opgedrukt	matig	- open kroon - essentaksterfte	6-10 jaar		nee
13	135	12	4	volgroeid	matig	gewone es	<i>Fraxinus excelsior</i>	gras	niet opgedrukt	matig	- lichte twijgsterfte	6-10 jaar		nee
14	146	12	3	volgroeid	matig	gewone es	<i>Fraxinus excelsior</i>	gras	niet opgedrukt	redelijk	- lichte twijgsterfte	>10 jaar		nee
15	82	6	2	volgroeid	slecht	bolacacia	<i>Robinia pseudoacacia</i> 'Umbraculifera'	voetpad	niet opgedrukt	matig	- twijg- en taksterfte	6-10 jaar		nee
16	98	16	2	volgroeid	redelijk	witte els	<i>Alnus incana</i>	bosvak	niet opgedrukt	redelijk	- licht scheef - tweestammig	>10 jaar		nee
17	165	18	3	volgroeid	redelijk	witte els	<i>Alnus incana</i>	bosvak	niet opgedrukt	redelijk	- scheef	>10 jaar		nee
18	51	6	2	halfwas	matig	veldesdoorn	<i>Acer campestre</i>	bosvak	niet opgedrukt	matig		>10 jaar		nee
19	94	8	2	volgroeid	redelijk	veldesdoorn	<i>Acer campestre</i>	bosvak	niet opgedrukt	redelijk		>10 jaar		nee

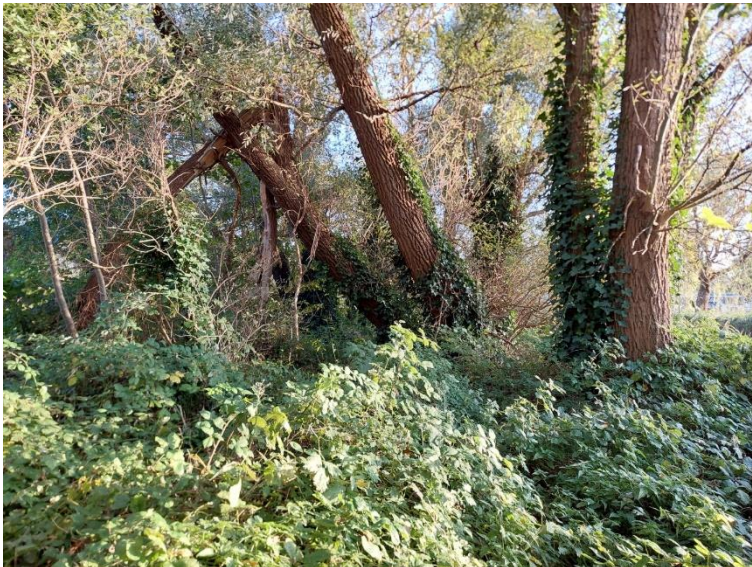
Foto 2, volgroeide wilgen aan zuidzijde, veelal met klimop begroeid. Op de achtergrond de afgebroken stam van boom 42

42	116	4	2	volgroeid	matig	schietwilg	<i>Salix alba</i>	bosvak	niet opgedrukt	matig	- stam afgebroken op 5 meter - klimop op stam	<1 jaar		nee
43	215	12	2	volgroeid	matig	schietwilg	<i>Salix alba</i>	bosvak	niet opgedrukt	matig	- scheef - tweestam - klimop op stam	1-5 jaar		nee
44	120	10	0	volgroeid	matig	schietwilg	<i>Salix alba</i>	bosvak	niet opgedrukt	matig	- driestammig - één stam afgebroken - klimop op stam	6-10 jaar		nee
45	190	6	2	volgroeid	matig	schietwilg	<i>Salix alba</i>	bosvak	niet opgedrukt	matig	- scheef - stam afgebroken op 5 meter - klimop op stam	1-5 jaar		nee
46	165	8	3	volgroeid	redelijk	schietwilg	<i>Salix alba</i>	bosvak	niet opgedrukt	matig	- scheef - klimop op stam	6-10 jaar		nee
47	170	12	2	volgroeid	redelijk	schietwilg	<i>Salix alba</i>	bosvak	niet opgedrukt	redelijk	- tweestammig - klimop op stam	>10 jaar		nee
48	31	5	1	halfwas	redelijk	haagbeuk	<i>Carpinus betulus</i>	bosvak	niet opgedrukt	redelijk		>10 jaar		nee

Bij gelijkblijvend gebruik van het terrein zijn er qua veiligheid verder geen adviezen. Als het terrein aan de zuidzijde intensiever gebruikt gaat worden, adviseren we de zes volgroeide wilgen aldaar (met een levensverwachting korter dan 10 jaar) te verwijderen. Deze takelen steeds verder af.

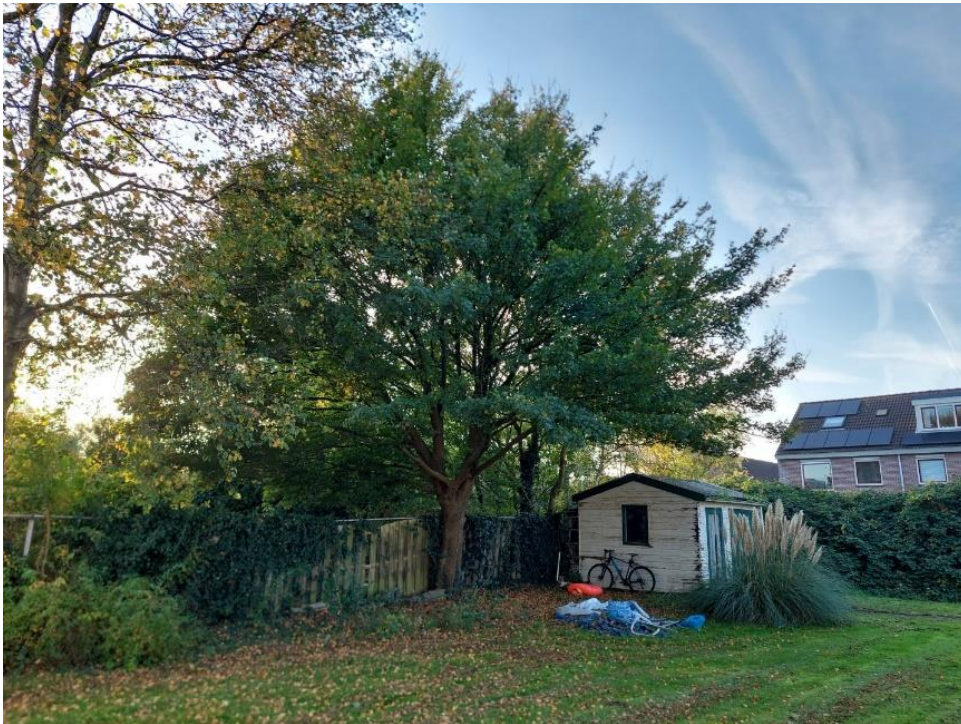
Foto 3, boom 73, volgroeide veldesdoorn in particuliere tuin, dit formaat bomen heeft een kleine kans op een succesvolle verplanting
