# Risico informatie rapport

**Gemeente Haarlemmermeer**  
**Katholieke**  
**Scholengemeenschap**  
**Hoofddorp**

Verzekeringnemer: Gemeente Haarlemmermeer  
Adres: Postbus 250  
Plaats: 2130 AG Hoofddorp  
Bezoek datum: 10-10-2023

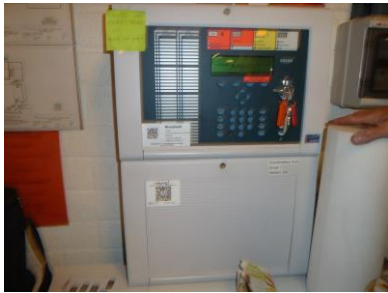
| Brand | |
|---|---|
| Branddetectie: | De locatie beschikt over een branddetectiesysteem conform NEN2535, ruimte bewaking (Het PVE is zojuist opnieuw opgesteld en er zal een aanbesteding plaatsvinden om het brandmeldsysteem te vernieuwen. Tevens zullen de brandscheidingen worden aangepast (extra BM en Slow whoops)).<br>Het onderhoud vindt jaarlijks plaats door een erkend bedrijf (Esser/Fire4 safety). Maandelijks test worden door inter traqining uitgevoerd. Het certificaat van de brandmeldinstallatie was niet voorhanden (hiervoor is een advies opgenomen en tevens om het nieuwe PVE op te vragen). |

| Brandmeldcentrale | Hoofdingang / LL ingang oude deel | Deel zonnepanelen op dak met schuindak en GSM antennes. |

Van het nieuw opgestelde PVE en de nieuw uit te voeren certificering van de brandmeldinstallatie dient het PVE en de eventuele nota van aanvullingen en het certificaat nog opgeleverd / aangeleverd te worden. Een kopie van het PVE en certificaat opsturen naar uw Makelaar Ecclesia.

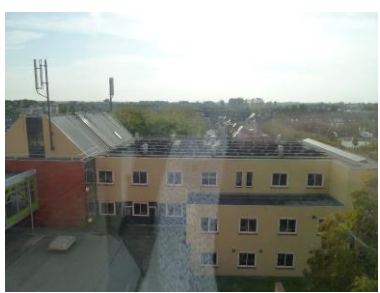
| Zonnepanelen installatie: | |
|---|---|
| Locatie: | Op het platte dak van zowel het oude deel als het nieuwe deel zijn een groot aantal zonnepanelen aanwezig.<br>De installatie verkeerd visueel in goede staat. De omvormers bevinden zich in het nieuwe deel op de 5 <sup>e</sup> V (zolder) en in het oude deel op de 4 <sup>e</sup> V (zolder). Het onderhoud vindt jaarlijks plaats (Zonne energie op maat). De scope 12 keuring is net uitgevoerd en de restpunten worden uitgevoerd |

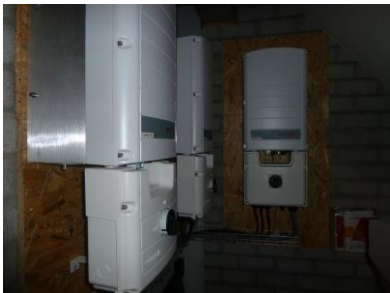
| Deel omvormers op zolder | CV ketels oude deel Technische ruimte 3 <sup>e</sup> V | Pompen CV Technische ruimte CV ketels oude deel 3 <sup>e</sup> V |

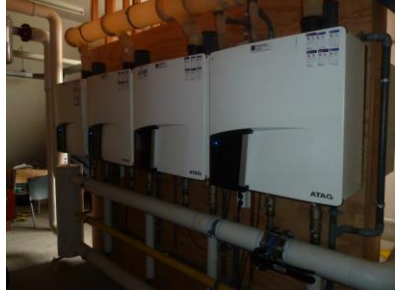
| Verwarming installatie: | |
|---|---|
| Staat van onderhoud: | De installatie verkeerd visueel in goede staat. Er zijn 8 gasgestookte CV ketels aanwezig in de technische ruimte op de 3 <sup>e</sup> V voor de verwarming van het gebouw. (oude deel) (gesloten systeem). Daarnaast zijn er 3 CV ketels gasgestookt aanwezig in de technische ruimte op de 4 <sup>e</sup> V (nieuwe deel) (gesloten systeem). De beide semi-permanente gebouwen hebben beide een CV ketel gasgestookt (gesloten systeem). |

| Uitgebreide risico's | |
|---|---|
| Waterschade risico's | In de technische ruimten op de 3 <sup>e</sup> en 4 <sup>e</sup> V waar de CV ketels , boilers en pompen zich bevinden vindt waterhuishouding plaats. Er is hier geen waterlekage detectie aanwezig. Hiervoor is een advies opgenomen. |

Breng in technische ruimten met watervoerende installaties (technische ruimten met CV ketels en pompen) waterdetectie aan. Laat deze een lekkage doormelden naar een particuliere alarmcentrale of naar een storingsdienst. Aanvullend kunnen er waterkeringen rondom de vloerdoorvoeren worden aangebracht.

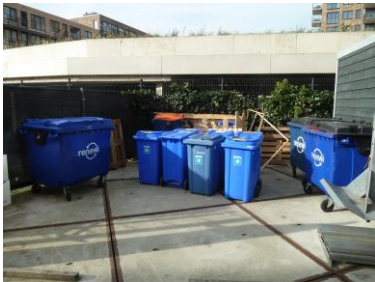
| Overige risico's | |
|---|---|
| Buitenopslag: | Er is geen sprake van noemenswaardige brandgevaarlijke buitenopslag. Op dit moment zijn de containers in een afgesloten ruimte ondergebracht op voldoende afstand van de gevel. (de containers zijn zelf niet afgesloten). Verder is er op het terrein geen container aanwezig. |

| Container opslag buiten | Nieuwe deel BG-4 <sup>e</sup> V | Brandscheidende deuren op kleefmagneet met aut. Melders |

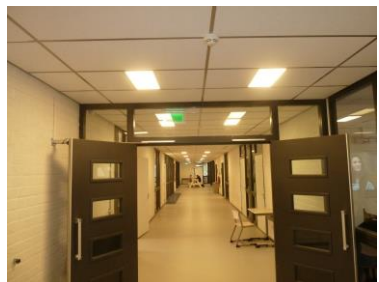
| Gebouw bouwaard | |
|---|---|
| Brandwerende scheidingen: | Er zijn meerdere brandwerende scheidingen aanwezig in de KSH gericht op veilig vluchten. Er zijn in de gehele KSH op de vereiste plaatsen niet automatische melders aanwezig. Deuren voor de brandscheiding zijn voorzien van kleefmagneten en automatische melders. Het toegepaste glas is brandvertragend. De doorvoeren in de brandwerendescheidingen zijn net gecontroleerd en worden op korte termijn indien vereist hersteld. |
