# Risico informatie rapport

**Gemeente Haarlemmermeer**  
**Sportcomplex Estafette**

Verzekeringnemer: Gemeente Haarlemmermeer  
Adres: Postbus 250  
Plaats: 2130 AG Hoofddorp  
Bezoek datum: 18-07-2023

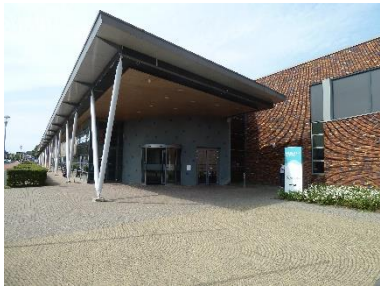
| Hoofdingang (met Sedemdak) | Brandmeldcentrale | Brandweer paneel |

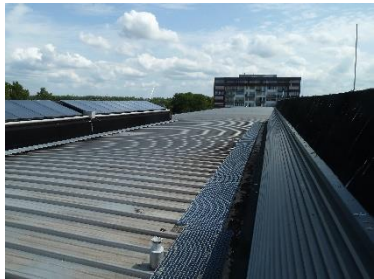
| Energie dak (Allu) met glycol met zonnecollectoren | Technische ruimte WKK | Technische ruimte CV ketels |
