# Risico informatie rapport

**Gemeente Haarlemmermeer**  
**Sportcomplex**  
**Koning Willem Alexander**

## RISICO INFORMATIE RAPPORT

Verzekeringnemer: Gemeente Haarlemmermeer  
Adres: Postbus 250  
Plaats: 2130 AG Hoofddorp  
Bezoek datum: 18-07-2023

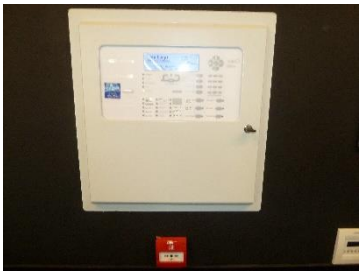
| Brandmeldcentrale | Hoofdingang | Deel zonnepanelen op dak |

| Brand | |
|---|---|
| Branddetectie: | De locatie beschikt over een branddetectiesysteem conform NEN2535, gedeeltelijke bewaking. Het onderhoud vindt jaarlijks plaats door een erkend bedrijf (van Limpt). Maandelijks test worden in eigen beheer uitgevoerd door de BMI verantwoordelijke en opgeleid persoon. Het certificaat van de brandmeldinstallatie was niet voorhanden (hiervoor is een advies opgenomen). In de sporthal is een aspiratie systeem aanwezig. |

Van de brandmeldinstallatie dient nog een certificaat aangeleverd te worden. Een kopie van het certificaat opsturen naar uw Makelaar Ecclesia.

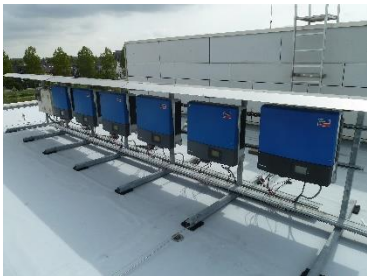
| Deel omvormers op dak | Technische ruimte kelder | Technische ruimte CV ketels |

| Zonnepanelen installatie: | |
|---|---|
| Locatie: | Op het platte dak zijn een groot aantal zonnepanelen aanwezig. De installatie verkeerd visueel in goede staat. De kabels zijn afgedekt. De omvormers bevinden zich op verschillende locatie op het dak onder een overkapping. De bekabeling per set omvormers wordt gezamenlijk via een dakdoorvoer naar binnen geleid.<br>Het onderhoud vindt jaarlijks plaats. Hiervoor is een advies opgenomen. |

Het niet juist installeren van zonnepanelen (PV-installaties) kan leiden tot brandgevaar of zelf elektrocutie. Een kwaliteitscontrole en het regelmatig inspecteren van de installatie is daarom van groot belang. Daarom uw PV-installatie laten keuren conform SCIOS scope 12 (technisch document 18). Dit betreft een EBI (Eerste bijzonder inspectie) en de eventueel dan geconstateerde gebreken laten herstellen. Na deze grondslag volgen er in de toekomst Periodiek Inspecties (PI) en deze minimaal eenmaal per vijf jaar herhalen, tenzij verzekeraars anders hebben voorgeschreven/geclausuleerd.

Ter voorkoming van brandschade door een vlamboog, de aanvullende aanbeveling vlamboogdetectie aan te brengen of te laten controleren of dit staat ingeschakeld. Hiermee kunnen de gehele stringen / lussen (DC zijde) vanuit de omvormerzijde worden bewaakt en gemonitord. Dit betreft maatwerk, afgesteld op en getest op de plaatselijke omgevingsinvloeden. Ook de laagspanningsinstallatie (AC zijde) kan hiermee aanvullend worden beveiligd. Door beide zijden uit te schakelen wordt er zeker gesteld dat een vlamboogdetectie te allen tijde wordt gedoofd.

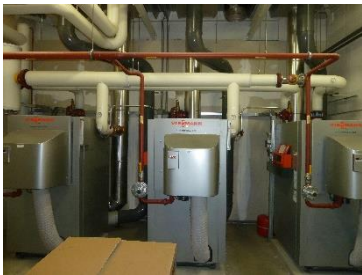
| Verwarming installatie: | |
|---|---|
| Staat van onderhoud: | De installatie verkeerd visueel in goede staat. Er zijn elektrische warmtepompen aanwezig voor het op temperatuur houden van het zwembad. Daarnaast zijn er 3 gasgestookte CV ketels aanwezig voor de verwarming van het gebouw. (gesloten systeem) |
