## Rapportage van het vooronderzoek en advisering voor conservering en restauratie van diverse onderdelen in het Stadhuis te Venlo 2022

Object: Stadhuis Venlo  
Status: Rijksmonument sinds 1971, nummer 37165  
Architect: Willem van Bommel uit Emmerik  
Datering: 1597 – 1601, medio XVI  
Adres: Markt 1, Venlo  
Opdrachtgever: Gemeente Venlo  
Contactpersoon: Maarten Dolmans  
SRAL ref. nr.: AC22552.001

Datum: oktober 2022

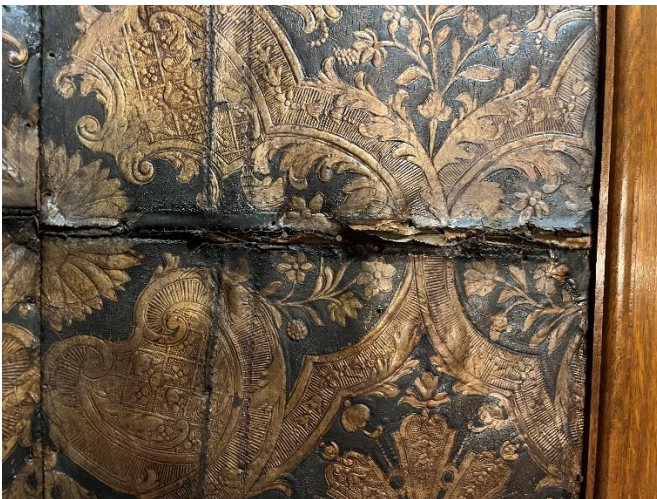
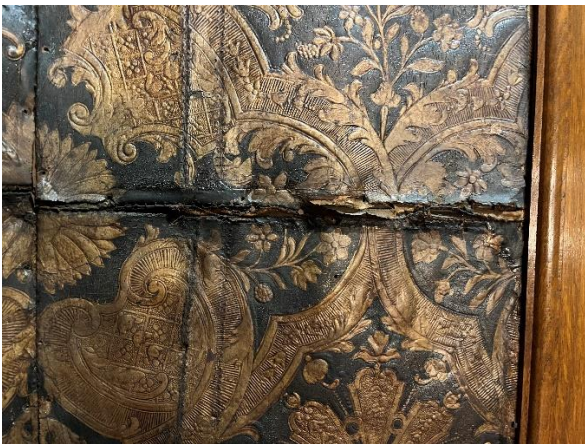
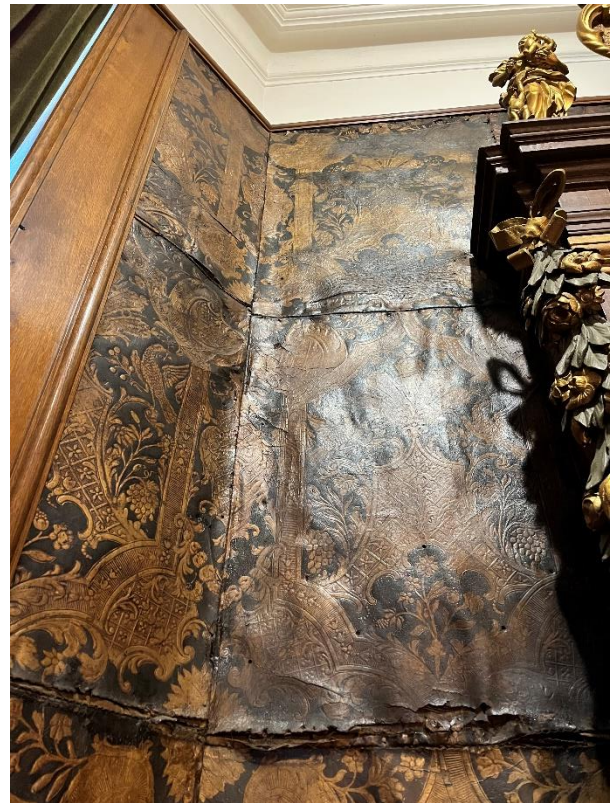
Onderstaande details geven een idee van de structurele schades, zoals openstaande naden en losgekomen en gescheurd leer.

*Detail Zuid-oost muur*

*Detail zuid-oost muur*

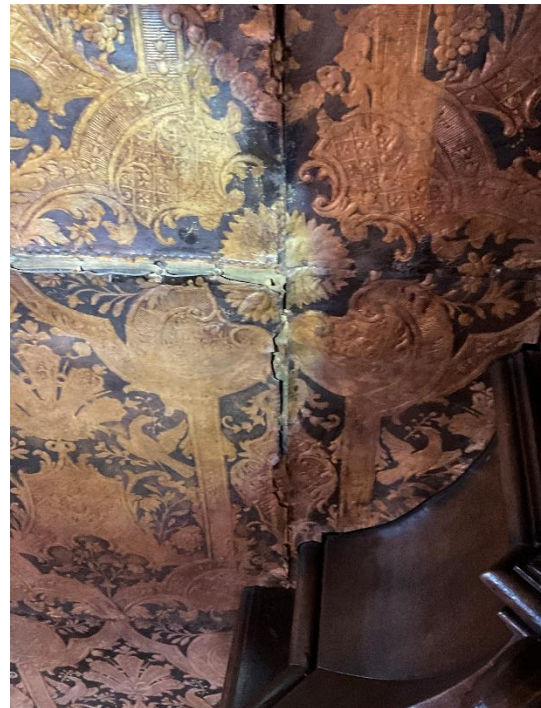
*Detail west muur, links van de schouw*

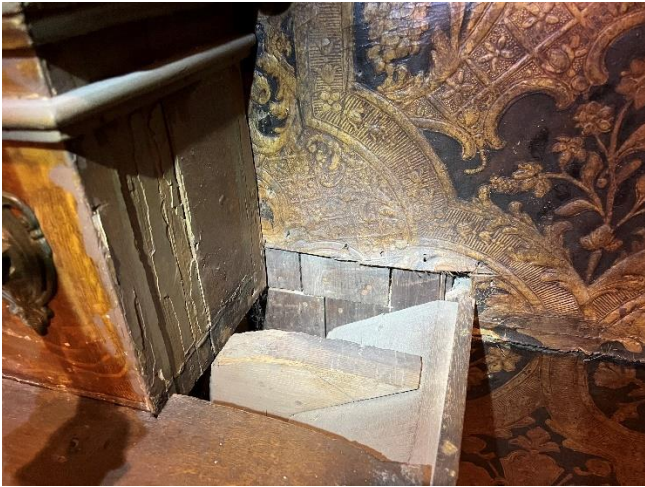
*Detail west muur, rechts van de schouw*

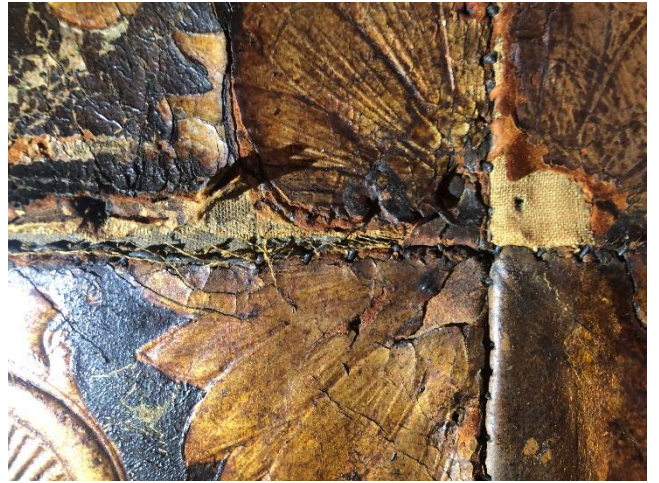
*Detail oost muur*

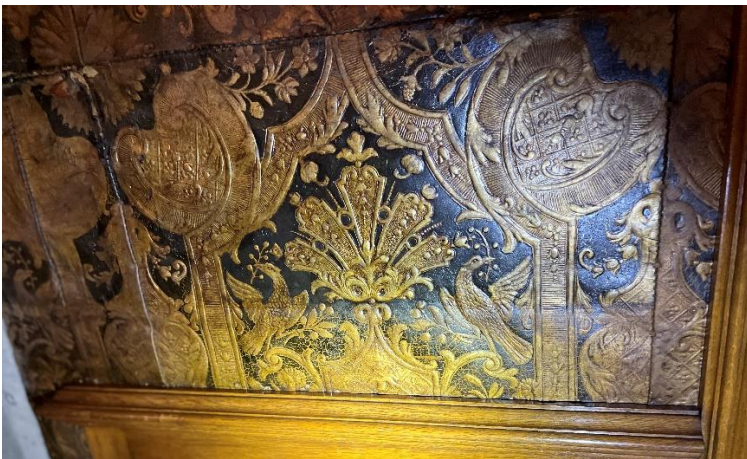
*Detail west muur, rechts van de schouw, onderaan het reconstrueerde, aangezette stuk door Mensing*

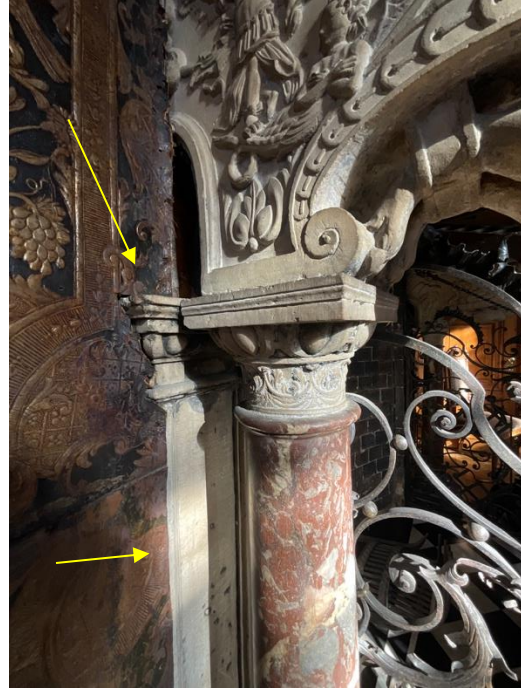
*Aansluiting van zuil op de oudere pilaster, ook te zien is hoe de goudleer wandbekleding naar voren is gekomen waardoor de zuil 'verzonken' ligt*

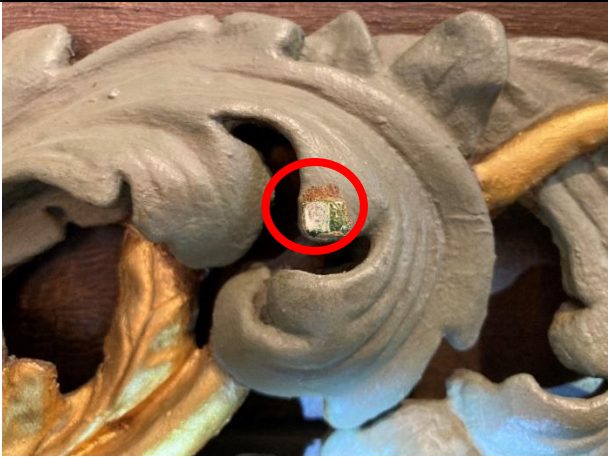
| | <p>Op het blaadje vinden we:</p> <ul style="list-style-type: none"> <li>• huidige groen/grijze laag</li> <li>• bruin ( houtimitatie)</li> <li>• dunne gele laag</li> <li>• helder groene laag</li> <li>• iets lichter groen</li> <li>• witte grondering (hard en dik aangebracht)</li> <li>• hout</li> </ul> |

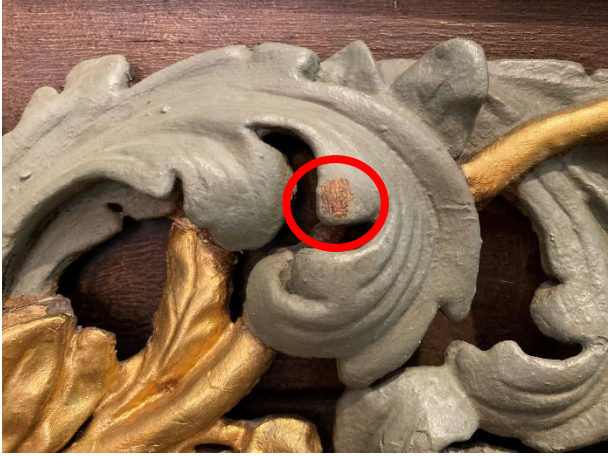
| | <p>Direct onder de huidige laag is de eikenhoutimitatie zichtbaar die ook aanwezig is op andere onderdelen van de klok</p> |

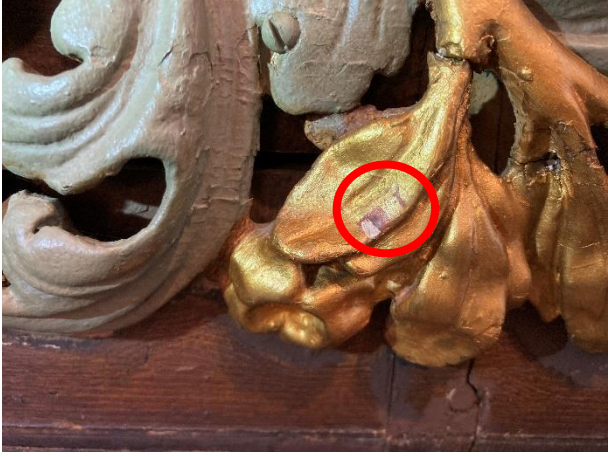
| | <p>Op de goudkleurige blaadjes komt voor:</p> <ul style="list-style-type: none"> <li>• huidige laag gele goudverf (?)</li> <li>• goud (dun blaadje bladgoud)</li> <li>• bruine kleur ( een beetje poederig)</li> <li>• dunne laag donkerder rood</li> <li>• witte grondering ( hard en dikke laag)</li> <li>• hout</li> </ul> |

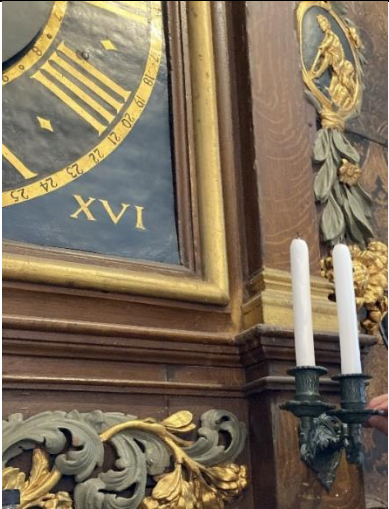
| | <p>Op de houtimitatie hebben we gekeken langs bestaande lacunes:</p> <ul style="list-style-type: none"> <li>• houtimitatie</li> <li>• geel dun laagje</li> <li>• licht blauw</li> <li>• licht blauw</li> <li>• witte grondering (dik en harde laag)</li> <li>• hout</li> </ul> |

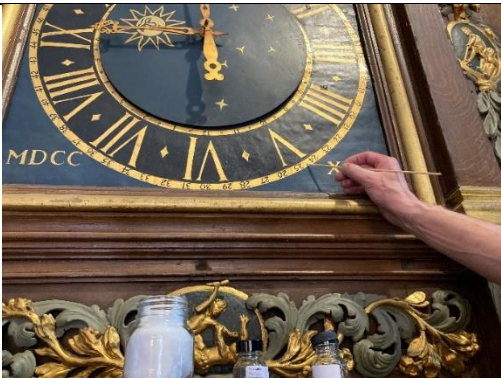
| | <p>Op de gouden rand van de wijzerplaat:</p> <ul style="list-style-type: none"> <li>• geel laagje</li> <li>• bladgoud</li> <li>• zwart</li> <li>• dunne grijze laag licht van kleur</li> <li>• dunne grijze laag iets donkerder</li> <li>• mint kleurig blauw</li> <li>• wit</li> <li>• oranje (menie?)</li> <li>• metaal</li> </ul> |

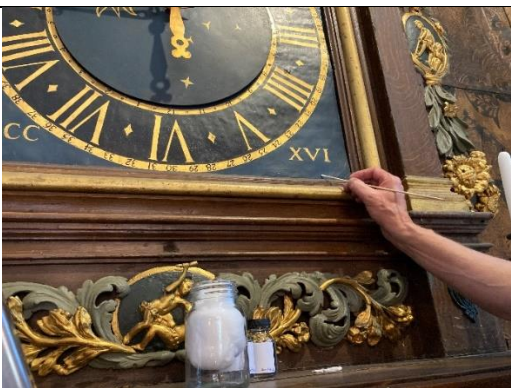
| | <p>Op de plaat langs de wijzerplaat:</p> <ul style="list-style-type: none"> <li>• donker blauw dunne laag</li> <li>• zwart, dun en lacuneus</li> <li>• wit</li> <li>• metaal</li> </ul> |

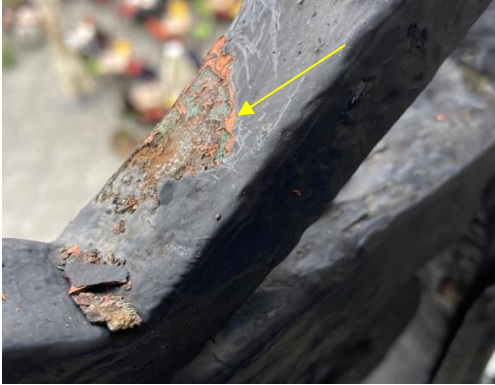
*Sondering op balustrade van balkon: dik verflagenpakket*

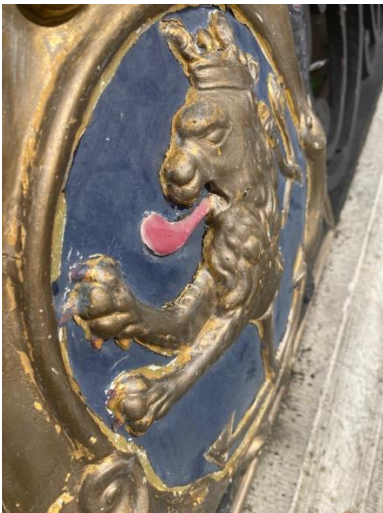
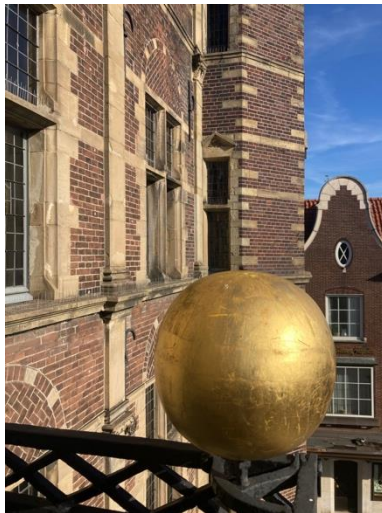
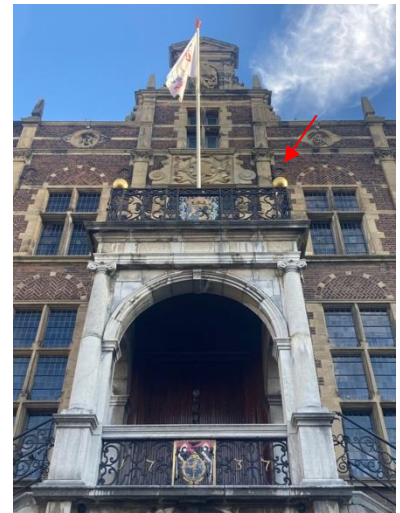
*Beschildering met goudverf versus vergulding met bladgoud: het verschil in uitstraling met de gouden bollen is groot*

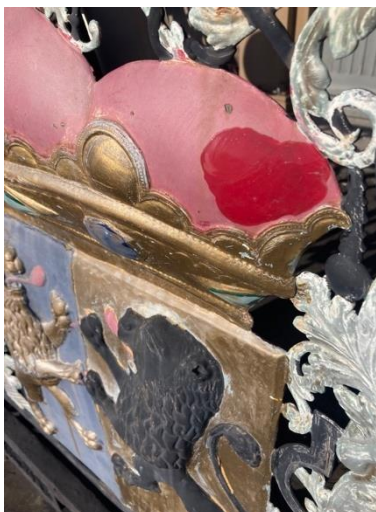
*De verflagen zijn in het geheel wat dof van uitstraling: bij verzadiging komt tijdelijk de eigenlijke kleur naar voren*

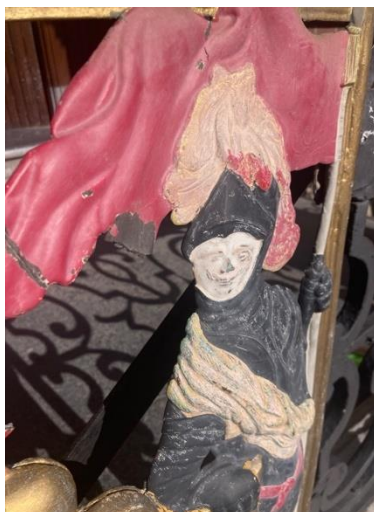
*Sleetsheid en schades in de verflaag*

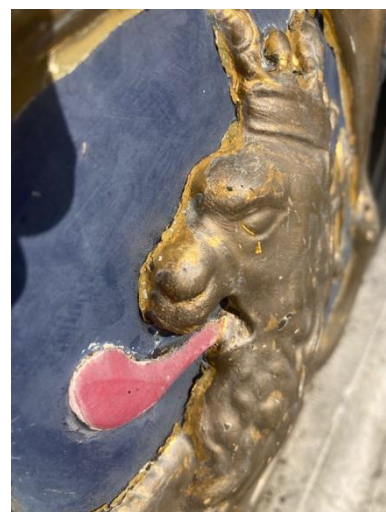
*Slordige randen en overgangen*

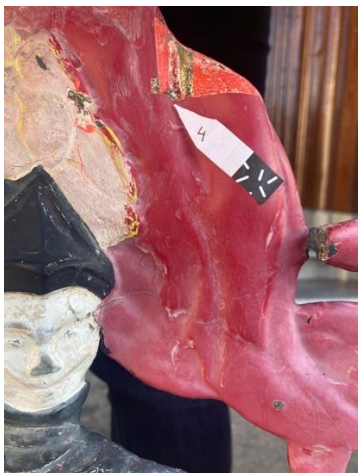
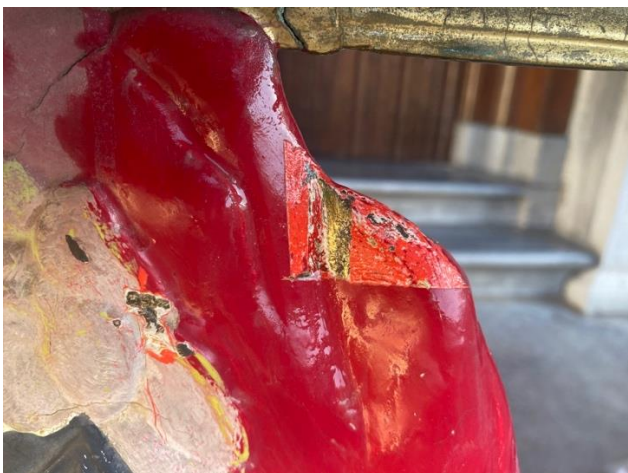
| Onderste wapenschild "Stadswapen van Venlo" | Onderdeel |
|---|---|
| | <p><i>Banier boven linker ridder</i></p> <ul style="list-style-type: none"> <li>• huidige vaalrode laag</li> <li>• oranje menie</li> <li>• rode afwerklaag</li> <li>• witte grondlaag</li> <li>• vergulding</li> <li>• rode laag</li> <li>• metaal</li> </ul> |

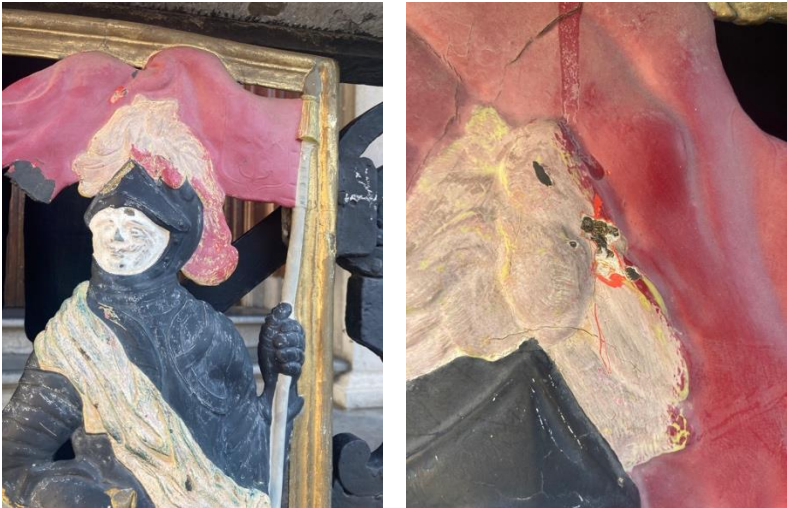
| | <p><i>Pluim van helm, linker ridder</i></p> <ul style="list-style-type: none"> <li>• huidige 'geschuurde' zalmroze laag</li> <li>• oranje menie</li> <li>• witte laag</li> <li>• lichtgele laag</li> <li>• witte laag</li> <li>• grijzige dunne laag</li> <li>• zwart?</li> <li>• metaal</li> </ul> |

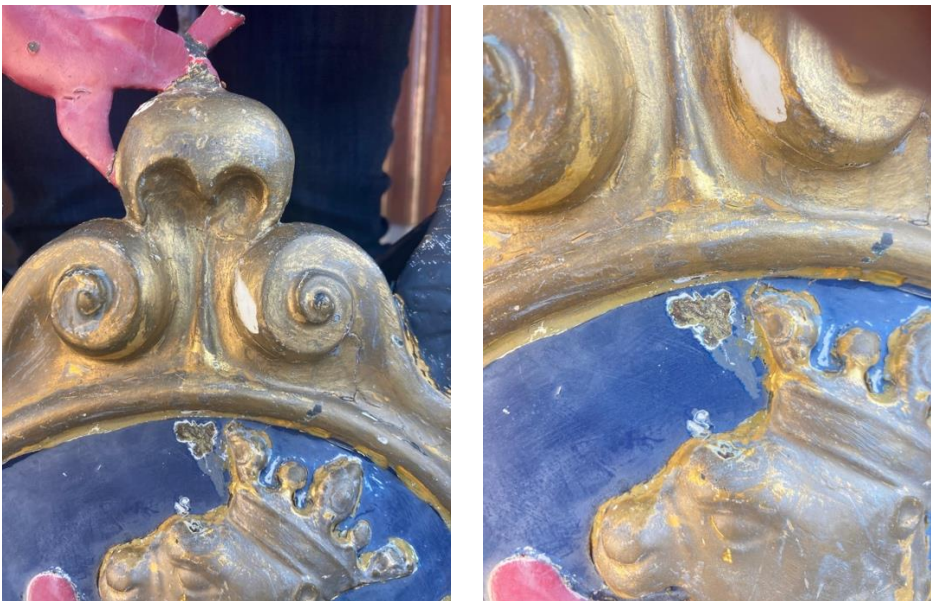
| | <p><i>Wapenschild, achtergrond</i></p> <ul style="list-style-type: none"> <li>• huidige blauwe laag</li> <li>• witte grondlaag</li> <li>• blauwe laag</li> <li>• witte grondlaag</li> <li>• lichtgelige laag</li> <li>• metaal</li> </ul> |

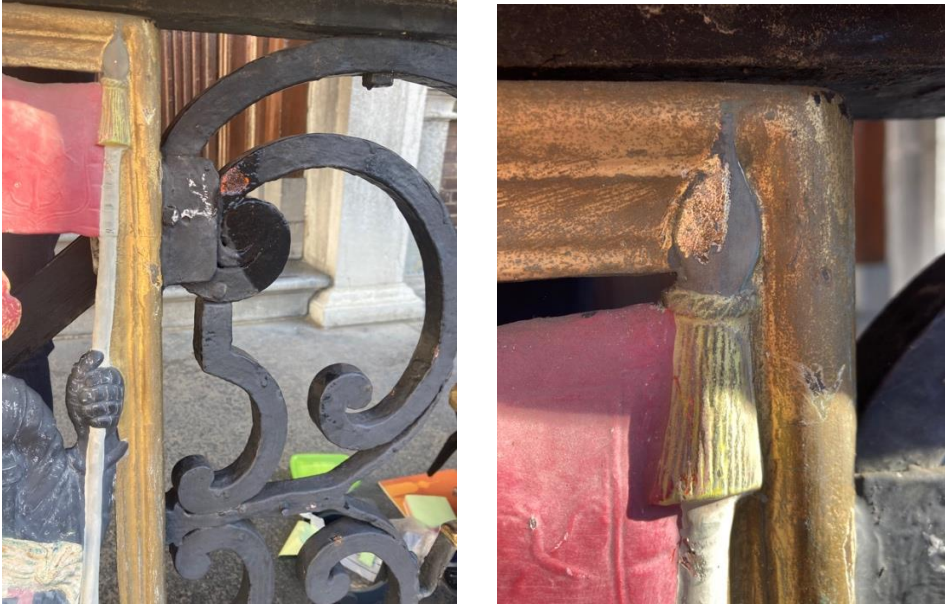
| | <p><i>Punt van lans, van rechter ridder</i></p> <ul style="list-style-type: none"> <li>• huidige donkergrijze laag</li> <li>• lichtere grijze laag</li> <li>• witte laag</li> <li>• gelige laag</li> <li>• vergulding</li> <li>• metaal</li> </ul> |

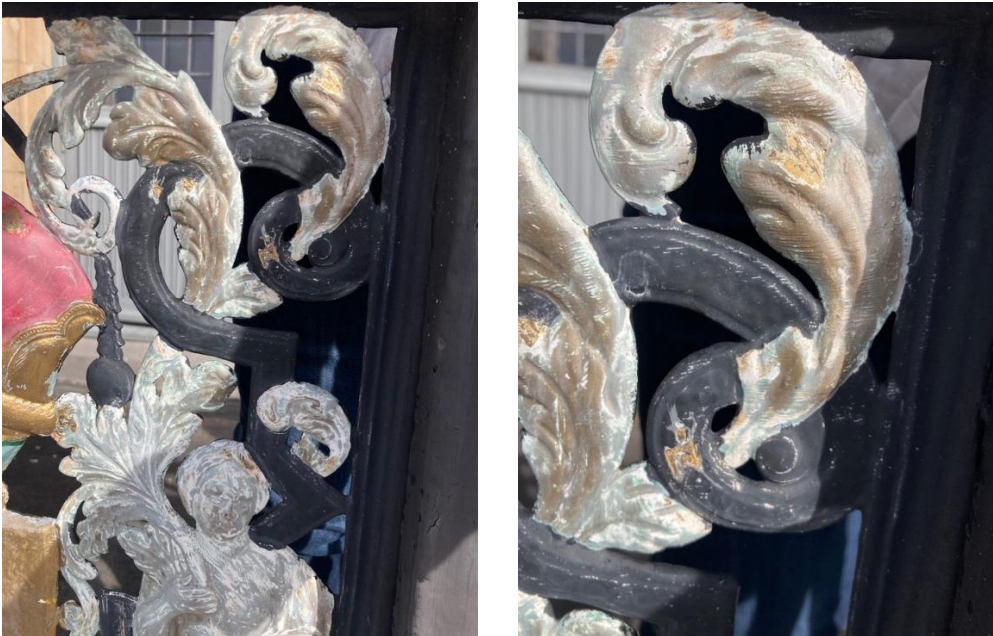
| | <p><i>Krul/ bladmotieven rechts van wapenschild</i></p> <ul style="list-style-type: none"> <li>• huidige afwerking (deels gemêleerd grijs, deels zwart)</li> <li>• vergulding</li> <li>• lichtgrijs</li> <li>• licht geel</li> <li>• warmer/donkerder geel</li> <li>• metaal</li> </ul> |

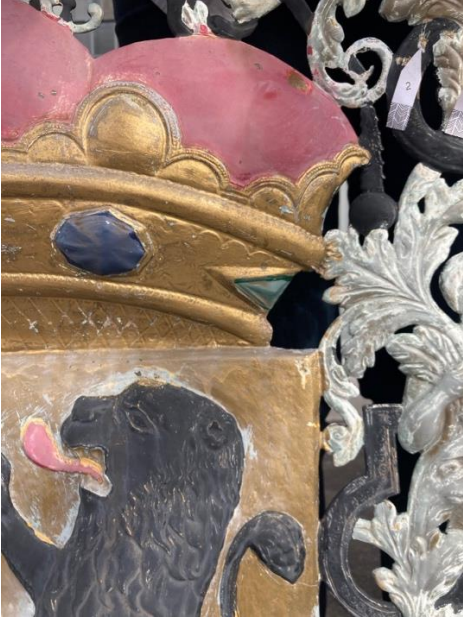
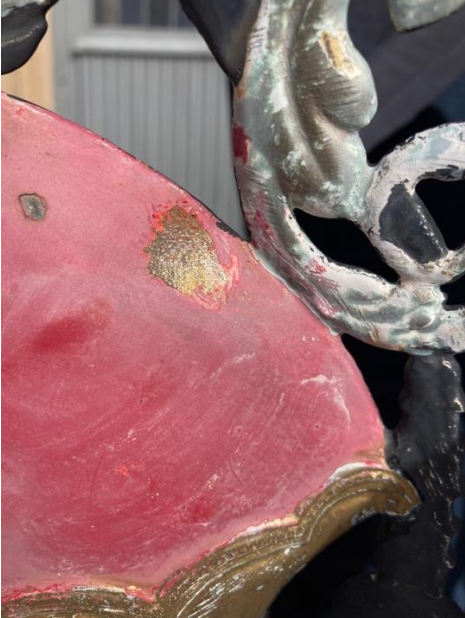
| | | <p><i>Rode bovenkant van kroon</i></p> <ul style="list-style-type: none"> <li>• huidige vaalrode afwerking</li> <li>• vergulding</li> </ul> <p><i>(vermoedelijk is een deel van de oude lagen weggeschuurd)</i></p> |

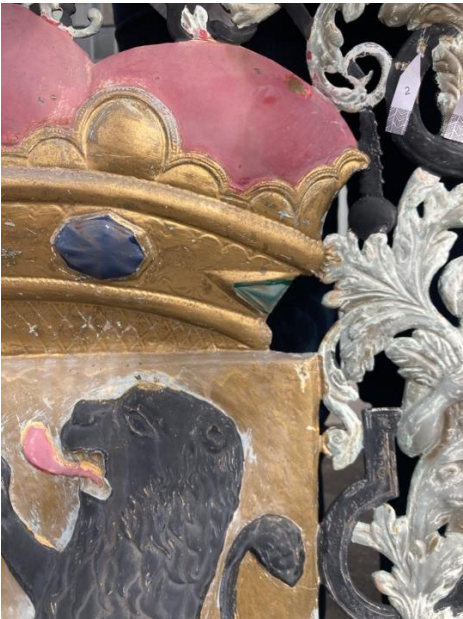
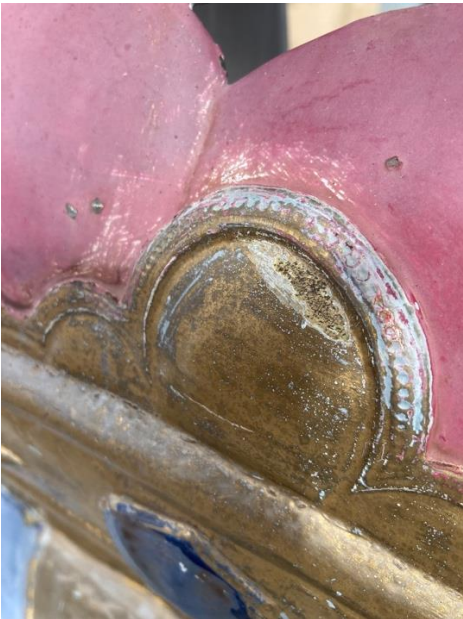
| | | <p><i>Kroon</i></p> <ul style="list-style-type: none"> <li>• huidige goudverf afwerking</li> <li>• lichtgrijze laag</li> <li>• lichtgele laag</li> <li>• lichtbruine laag?</li> <li>• Metaal</li> </ul> |

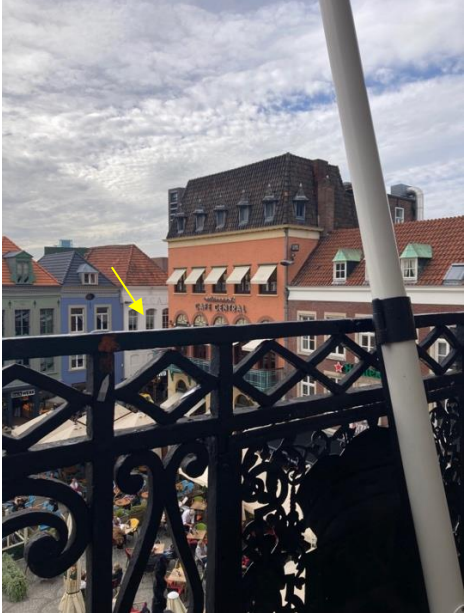
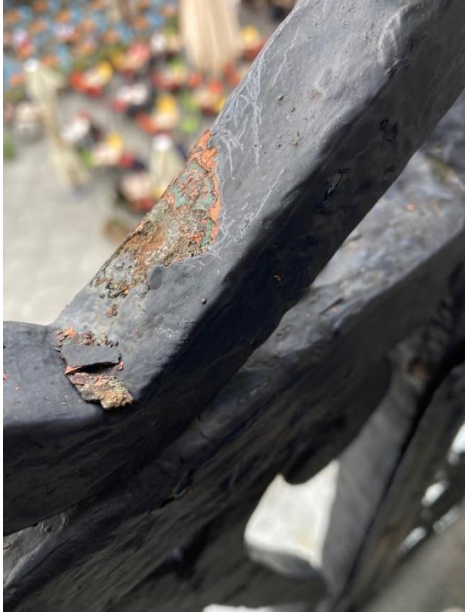
| | | <p><i>Balustrade / hekwerk rondom wapenschild</i></p> <ul style="list-style-type: none"> <li>• huidige zwarte laag</li> <li>• vaalzwarte laag</li> <li>• lichtblauwe laag</li> <li>• zwarte laag</li> <li>• menielaag donker oranje</li> <li>• menielaag licht oranje</li> <li>• bruingrijs/ 'lever'kleurige laag</li> <li>• blauwzwart ('taaie' laag)</li> <li>• menie</li> <li>• zwart, licht glinsterend</li> <li>• restanten van een gelige laag?</li> <li>• zweem van een donkerrode (menie?) laag?</li> <li>• metaal</li> </ul> |
