## Rapportage van het vooronderzoek en advisering voor conservering en restauratie van de schilderijen in de B&W kamer en de Hertogkamer in het Stadhuis te Venlo 2022

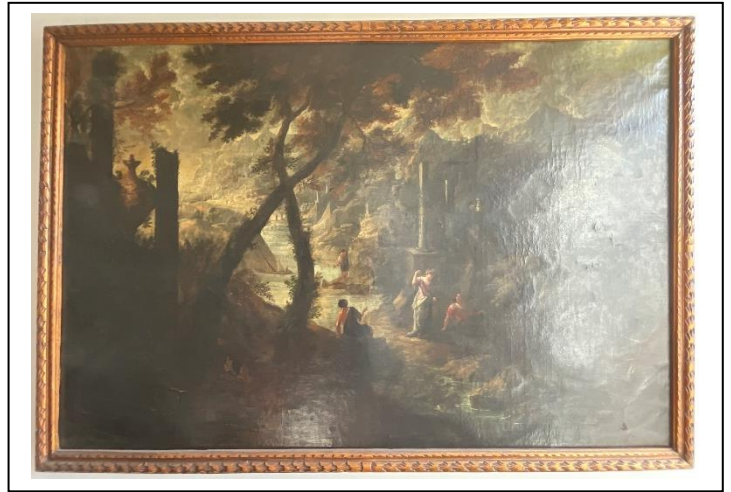
**Objectnr.:** #22

Het werk verkeert in zeer slechte toestand.

| Bedoeking | Was-hars bedoekt, waardoor het doek hard en stijf is geworden. De bedoeking lijkt in matige staat te verkeren. |
| Deformaties van de drager | Ernstig, ook gerelateerd aan opwarming in het zonlicht, dit heeft nadelige invloed op de bedoeking. |
| Verflagen | Het verfoppervlak lijkt in het verleden overmatig schoongemaakt waardoor in de donkere partijen veel details verloren zijn gegaan. In het verfoppervlak is ouderdomscaquelé ontstaan, een natuurlijk verouderingsproces. Op veel plaatsen is er sprake van schotelvorming. |
| Losse verf | Ja, opstaande verf, scherpe randen, boven rechts, Op meerdere plaatsen acuut loslatende verf, voor transport is een <i>facing</i> noodzakelijk. |
| Vernis | De vernislaag is dik, zeer glanzend, geoxideerd en vergeeld. Dit heeft de kleurtemperatuur veranderd van koel naar warm. In UV zijn druipsporen zichtbaar in de vernislaag. |
| Overschilderingen | Op het oppervlak zitten zeer storend verkleurde overschilderingen, zeer waarschijnlijk uitgevoerd in olieverf. Een groot deel van de overschildering lijkt ruim aangebracht en lijkt ook intacte originele partijen te bedekken. |
| Lijst | Gesneden houten lijst met erop bronsverf. Betreft een voorzetlijst, i.e., achterkant van schilderij hangt direct tegen de muur aan. Stoffig, enkele schades. Inlijsting met spijkers, onvoldoende. |

| Locatie | Het schilderij moet dringend beschermd worden voor de zon. Dit kan of door verplaatsing of door het aanbrengen van permanente zonwering op de ramen. |
| Bedoeking | Omdat de drager sterk gedeformeerd is en de bedoeking in slechte toestand verkeerd zal de bedoeking moeten worden vervangen door een modern en reversibel systeem (mist-lining). <sup>1</sup> |
| Vernis | De onregelmatige en sterk verouderde vernis dient te worden afgenomen. De oplosbaarheid ervan zal met de tijd afnemen. |
| Overschilderingen | Omdat de overschilderingen vermoedelijk originele verf bedekken en bovendien steeds meer zullen verkleuren en de voorstelling meer en meer verstoren dienen deze worden verwijderd. Eveneens zal de oplosbaarheid ervan afnemen. |
| Lijst | Lijst voorzien van een opbouw aan de achterkant, schoonmaken, schades bijwerken, inlijsting optimaliseren. |

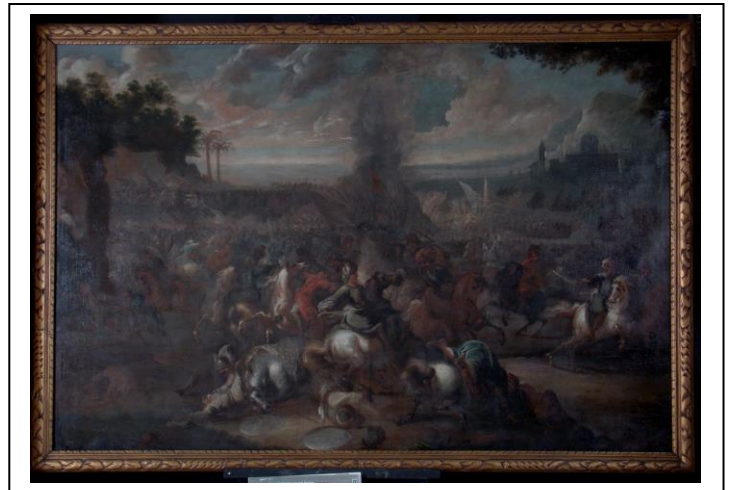
**Objectnr.:** #103

Het werk verkeert in zeer slechte toestand.

| Bedoeking | Was-hars bedoekt, waardoor het doek zeer hard en stijf is geworden. De bedoeking lijkt in matige staat te verkeren. |
| Deformaties van de drager | Ernstig, ook gerelateerd aan opwarming in het zonlicht, dit heeft nadelige invloed op de bedoeking. |
| Verflagen | Het verfoppervlak lijkt in het verleden overmatig schoongemaakt waardoor in de donkere partijen veel details verloren zijn gegaan. In het verfoppervlak is ouderdomscraquelé ontstaan, een natuurlijk verouderingsproces. Op veel plaatsen sprake van schotelvorming. |
| Losse verf | Ja, opstaande verf en scherpe randen, boven rechts. Op meerdere plaatsen acuut loslatende verf, voor transport is een <i>facing</i> noodzakelijk. |
| Vernis | De vernislaag is dik, zeer glanzend, geoxideerd en vergeeld. Dit heeft de kleurtemperatuur veranderd van koel naar warm. In UV zijn druipsporen zichtbaar in de vernislaag. De vernis is op veel plaatsen wit uitgeslagen. |

| Overschilderingen | Op het oppervlak zitten zeer veel zeer storend verkleurde overschilderingen, zeer waarschijnlijk uitgevoerd in olieverf. Een groot deel van de overschildering lijkt ruim aangebracht en lijkt intacte originele partijen te bedekken. |

| Locatie | Het schilderij moet dringend beschermd worden voor de zon. Dit kan of door verplaatsing of door het aanbrengen van permanente zonwering op de ramen. |
| Bedoeking | Omdat de drager sterk gedeformeerd is en de bedoeking in slechte toestand verkeerd zal de bedoeking moeten worden vervangen door een modern en reversibel systeem (mist-lining). |
| Vernis | De onregelmatige en sterk verouderde vernis dient te worden afgenomen. De oplosbaarheid ervan zal met de tijd afnemen. |
| Overschilderingen | Omdat de overschilderingen vermoedelijk origineel bedekken en bovendien steeds meer zullen verkleuren en de voorstelling meer en meer verstoren dienen deze worden verwijderd. Eveneens zal de oplosbaarheid ervan afnemen. |

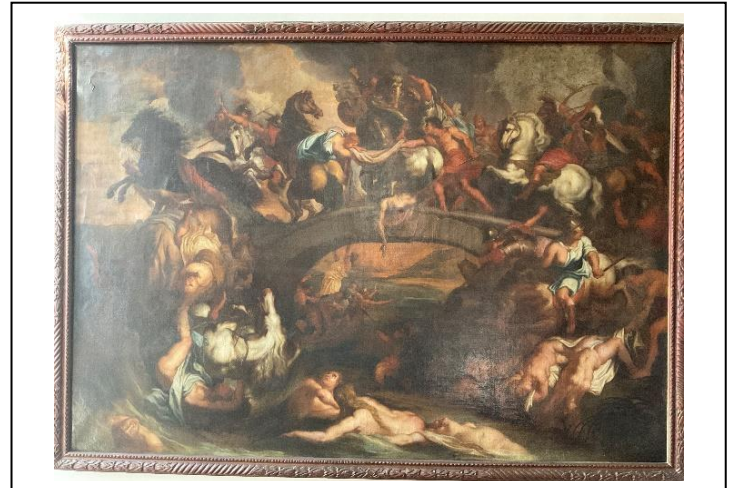
**Objectnr.:** #21

Het werk verkeert in zeer slechte toestand.

| Bedoeking | Was-hars bedoekt, waardoor het doek zeer hard en stijf is geworden. De bedoeking lijkt in matige staat te verkeren. |
| Deformaties van de drager | Ernstig, ook gerelateerd aan opwarming in het zonlicht, dit heeft nadelige invloed op de bedoeking. |
| Scheuren/ gaten | Ja, veel oude reparaties, inzetstukken, vullingen, waarin veel scheuren en breuken, deels laten de vullingen los van de ondergrond. Langs de linker rand, bij het raam, is de toestand bijzonder slecht. |
| Vernis | De vernislaag is dik, zeer glanzend, geoxideerd en vergeeld. Dit heeft de kleurtemperatuur veranderd van koel naar warm. |
| Overschilderingen | Op het oppervlak zitten zeer veel zeer storend verkleurde overschilderingen, zeer waarschijnlijk uitgevoerd in olieverf. Een groot deel van de overschildering lijkt ruim |

| | aangebracht lijkt ook intacte originele partijen te bedekken. In de lichte partijen wit uitgeslagen zinkwit retouches. |

| Locatie | Het schilderij moet dringend beschermd worden voor de zon. Dit kan of door verplaatsing of door het aanbrengen van permanente zonwering op de ramen. |
| Bedoeking | Omdat de drager sterk gedeformeerd is, veel inzetstukken los lijken te laten en de bedoeking in slechte toestand verkeerd zal de bedoeking moeten worden vervangen door een modern en reversibel systeem (mist-lining). |
| Scheuren/ gaten | Oude inzetstukken worden verwijderd. Oude gaten en scheuren worden voor het aanbrengen van het nieuwe steundoek gerepareerd. |
| Vernis | De onregelmatige en sterk verouderde vernis dient te worden afgenomen. De oplosbaarheid ervan zal met de tijd afnemen. |
| Overschilderingen | Omdat de overschilderingen vermoedelijk origineel bedekken en bovendien steeds meer zullen verkleuren en de voorstelling meer en meer verstoren dienen deze worden verwijderd. Eveneens zal de oplosbaarheid ervan afnemen. |

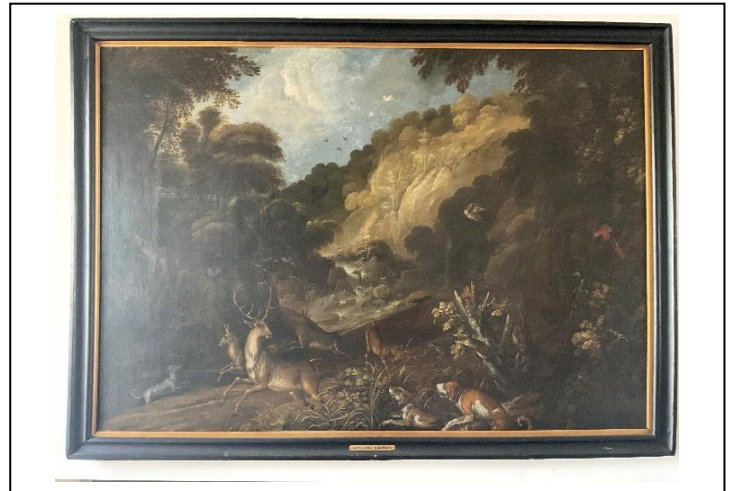
**Objectnr.:** #69

Het werk verkeert in matige toestand.

| Lijst | Zwarte houten profiellijst met gouden (bronsverf?) binnenrand.<br>De lijst vertoont plaatselijk lichte scheurvorming en ververlies. Linksboven staat het verstek open. De openingen tussen lijst en schilderij linksonder en rechtsonder tonen dat het schilderij scheluw is en onvoldoende stabiel is gepositioneerd in de profiellijst. Het betreft een lijst zonder opbouw aan de achterkant, waardoor het schilderij erachter uitsteekt en |

| Lijst | Lijst voorzien van een opbouw aan de achterkant, schoonmaken, schades bijwerken. |

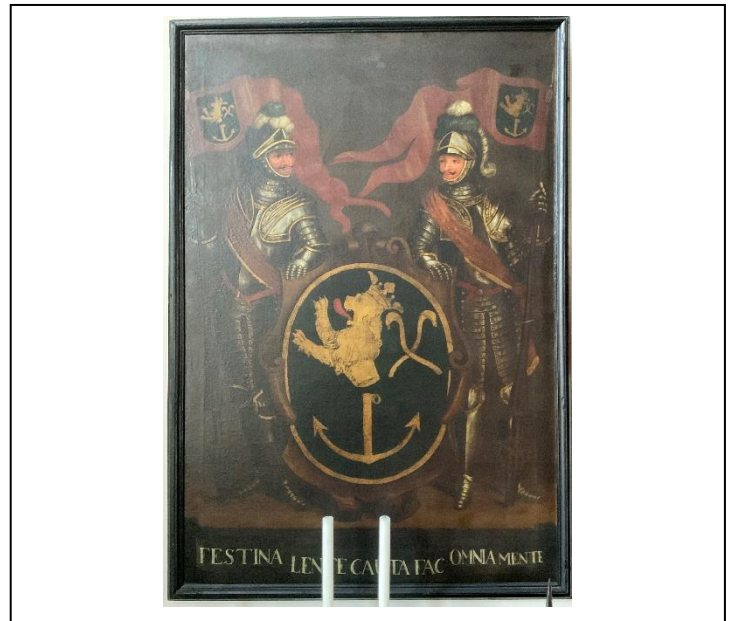
Het werk verkeert in matige toestand.

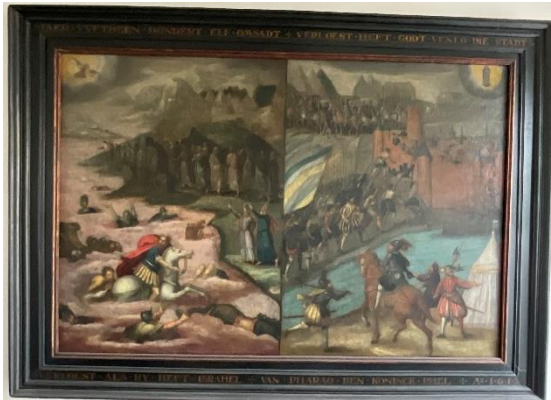
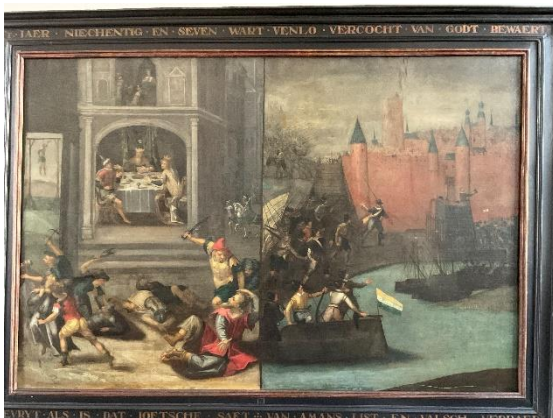
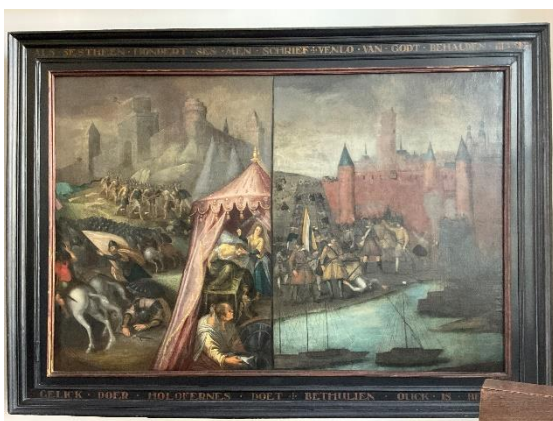
| Scheuren/ gaten | Oude vullingen, inzetstukken, welke deels zijn gescheurd. |
| Lijst | Forse zwarte houten profiellijsten met een goudkleurig opschrift en een rood-goudkleurig binnenrand (onregelmatige afwerking, vlekkelig)<br>De lijsten zijn vuil en stoffig en bevatten kleine schades.<br>In totaliteit lijken de lijsten licht gedeformeerd, de onderrand lijkt naar beneden toe wat uit te bollen, maar het geheel is constructief stabiel. |

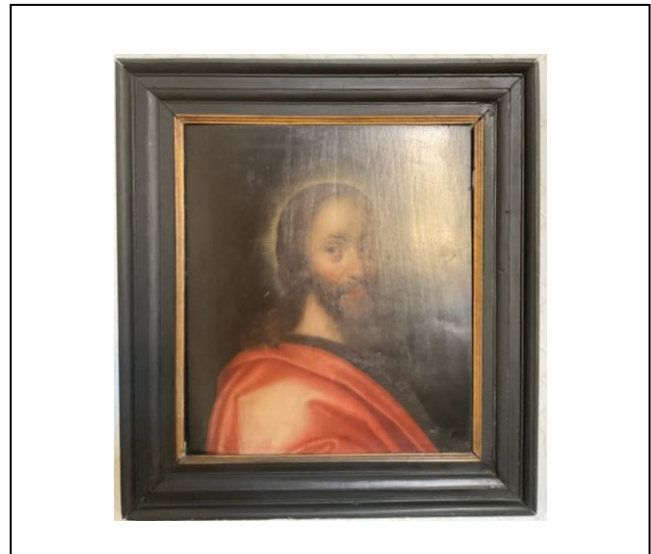
Het werk verkeert in zeer slechte toestand.

| Locatie | Hertogenkamer. Links van de schouw op binnenwand, ontvangt licht vanuit de noord- en westkant. Verder naar boven op deze wand lijkt (oude) vochtschade aanwezig. |
| Barsten | Linksboven zit een verticale scheur van 9 cm lengte in het paneel. Rechtsboven een verticale scheur van 3 cm, linksonder in de hoek een diagonale scheur van 3 cm. |
| Verflagen | Over het algemeen goede hechting.<br>Ouderdomscaquelé. Jeugdbarsten in het donkere gedeelte van zijn kledij. Links van het hoofd een kras door mechanische schade. Achtergrond heeft op veel plaatsen oud verhverlies. Tevens in het gezicht is dit het geval. |
| Vernis | De vernislaag is onregelmatig, verkleurd, verdonkerd, vlekkerig en erg glanzend waardoor de voorstelling lastig waarneembaar is geworden. |
| Lijst | Zwarte profiellijst met gouden binnenrand (hoogstwaarschijnlijk goud- of bronsverf). Alle hoekverbindingen, behalve rechtsonder, staan open.<br>Krasjes en schades in de verflagen.<br>Inlijsting is heel slecht/onvoldoende. |

| Barsten | De scheuren moeten verlijmd worden. |
| Losse verf | Omhoog staande verf en verf langs de scheuren en lijmnaad waar nodig consolideren. |
| Lijst | Hoekverbindingen lijmen. Lijst reinigen, kleine schades repareren. Lijst voorzien van betere inlijsting met museumvilt in de sponning en lijstveren. |

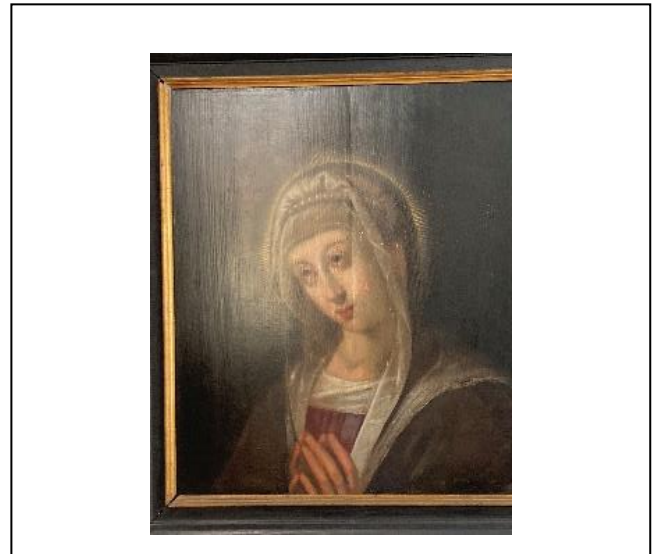
Het werk verkeert in zeer slechte toestand.

| Locatie | Hertogenkamer. Rechts van de schouw op binnenwand, ontvangt licht vanuit de noord- en westkant. Verder naar boven op deze wand lijkt (oude) vochtschade aanwezig. |
| Vernis | De vernislaag is onregelmatig, verkleurd, verdonkerd, vlekkerig en erg glanzend waardoor de voorstelling lastig waarneembaar is geworden. |
| Lijst | Zwarte profiellijst met gouden binnenrand (hoogstwaarschijnlijk goud- of bronsverf). Alle hoekverbindingen staan lichtjes open, rechtsboven iets meer. Krasjes en schades in de verflagen. Inlijsting is heel slecht/onvoldoende. |

| Losse verf | Omhoog staande verf en verf langs de scheuren en lijmnaad waar nodig consolideren. |
| Lijst | Hoekverbindingen lijmen. Lijst reinigen, kleine schades repareren. Lijst voorzien van betere inlijsting met museumvilt in de sponning en lijstveren. |

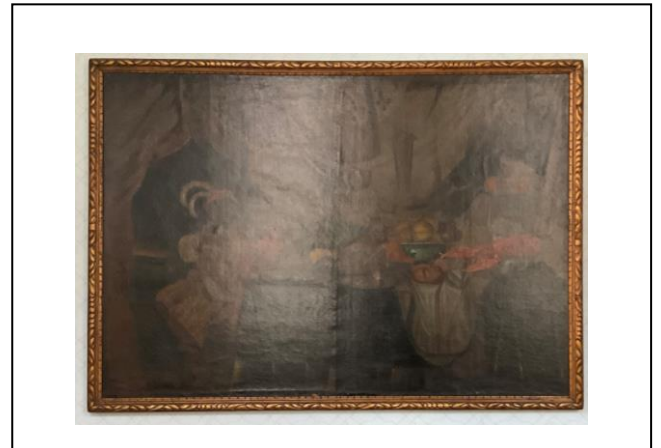
Het werk verkeert in slechte toestand.

| Scheuren/ gaten | Oude vullingen die deels loskomen, vooral aan de onderkant zijn ze gebarsten en zijn er stukken uit gevallen. In de lacunes is de jute zichtbaar. |
| Verflagen | In het verleden is er vergaand schoongemaakt waardoor de verflaag op veel plaatsen, vooral in de achtergrond en de draperieën bovenaan, sleets is. Verder lijkt de kleur, vooral in de draperieën bovenaan, ontkleurd door natuurlijke degradatie. Mogelijk zijn er glacislagen verdwenen en zijn veel details verloren gegaan door de combinatie van overmatig schoonmaak en degradatie.<br>Er is ook sprake van sterke craquelé vorming. Tezamen met de glanzende vernis (zie onder) en de ophanging in een ruimte met veel natuurlijke lichtinval door grote ramen aan twee muren, maakt dit het geheel nauwelijks leesbaar.<br>De voorstelling is door dit soort verschijnselen aldus plaatselijk sterk verminderd. |

| Lijst | Gesneden hout, met (moderne) bronsverf afgewerkte bolle lijst met gestileerde bladmotieven. Bevat geen opbouw aan de achterkant waardoor het schilderij er achteruit steekt en direct tegen de muur aan hangt. Inlijsting is onvoldoende.<br>De lijst is stoffig en bevat kleine schades. |

| Scheuren/ gaten | Oude, losse vullingen zullen worden verwijderd en opnieuw aangebracht. |

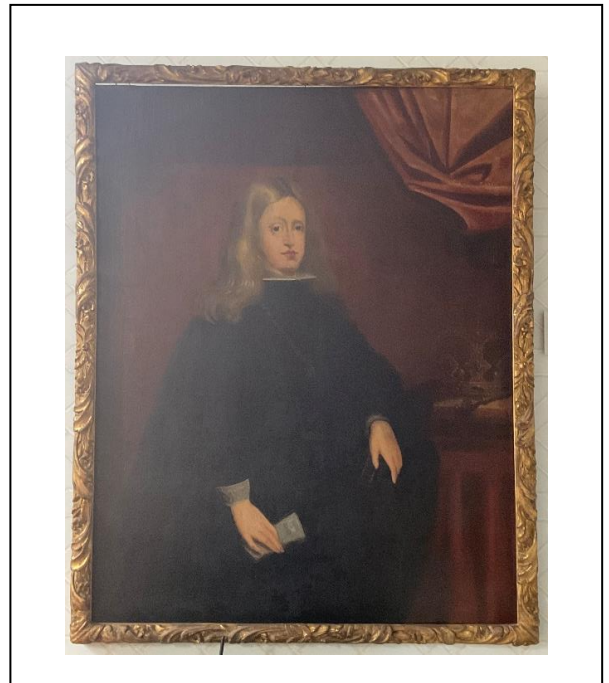
De kwaliteit van schilderij is slecht; mede door de oude restauraties. Het werk verkeert in stabiele staat.

| Scheuren/ gaten | Heel veel oude vullingen, zowel grote als kleine, die een eigen craquelé hebben ontwikkeld en opstaande randen hebben. Retouches op deze oude vullingen zijn heel glanzend. |
| Verflagen | Goede hechting.<br>Veel oude schades/ vullingen<br>Veel details zijn weggefallen mogelijk door combinatie van verpoetsing en natuurlijke veroudering. |

| Lijst | Lijst reinigen. Schades ontstoren. Lijst voorzien van betere inlijsting met museumvilt in de sponning en lijstveren. |

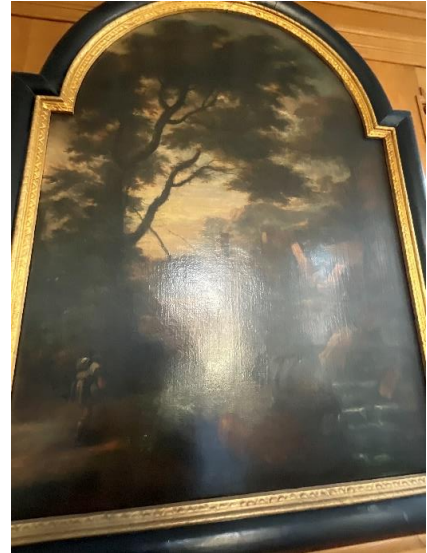
Het schilderij verkeerd in slechte conditie.

| Scheuren/ gaten | Naast bovengenoemde, grote scheur rechtsonder zijn er ook enkele kleinere oude scheuren, allemaal gehecht. In het midden zijn er rondom deze scheuren enkele oude vullingen. |

| Deformaties van de drager | Zo veel mogelijk scheuren vlakken, |
| Scheuren/ gaten | Oude, sterke gedegradeerde vullingen zullen worden verwijderd en opnieuw aangebracht. Dit zou ertoe bijdragen om de deformaties rondom de scheuren terug te dringen. |
