## A2 Gemeenten

Kasteel Cranendonck

#### Inspectie

Rapportage referentie: Prj22091194

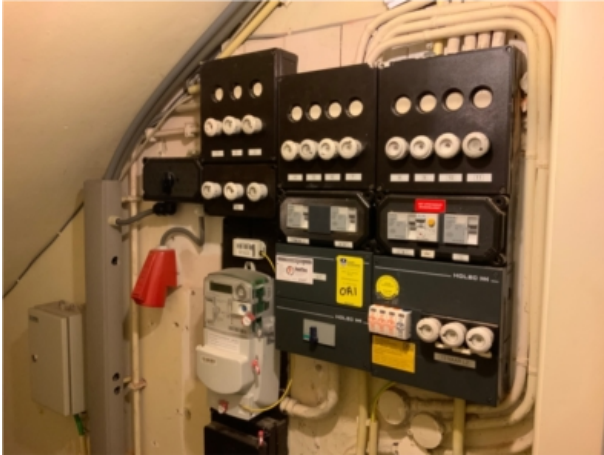
### Elektrische installatie onderhoud / keuring

Periodieke keuringrapport aanwezig. Installatie vertoont visueel geen gebreken.

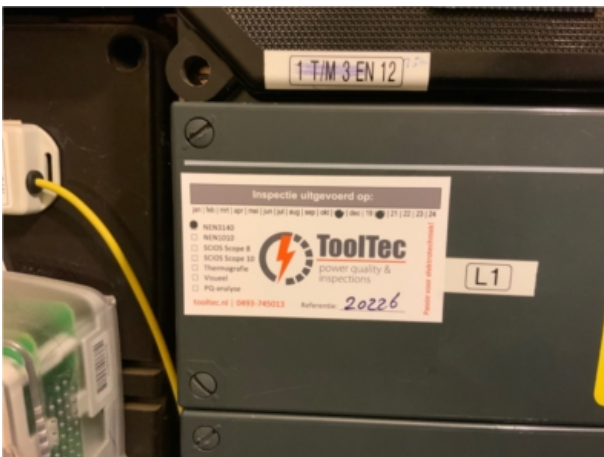
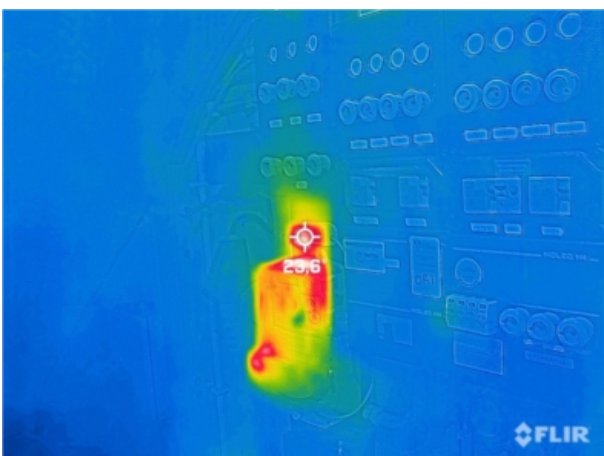
### Elektrische installatie thermografie

Geen bijzonderheden aangetroffen.

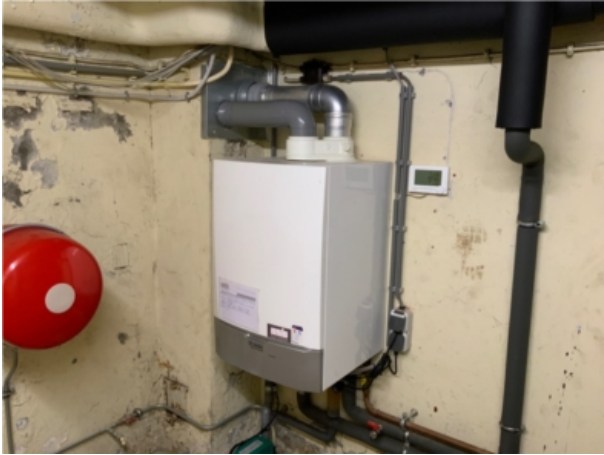
## Verwarmingsinstallatie onderhoud

De verwarmingsinstallatie wordt jaarlijks onderhouden door de installateur.

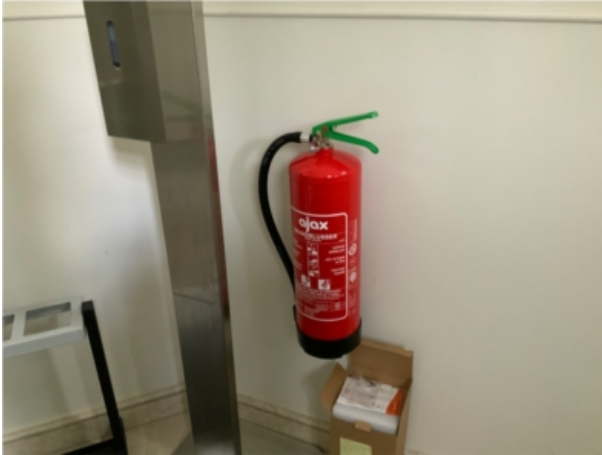
### Blusmiddelen

Brandblussers aanwezig en worden periodiek onderhouden.

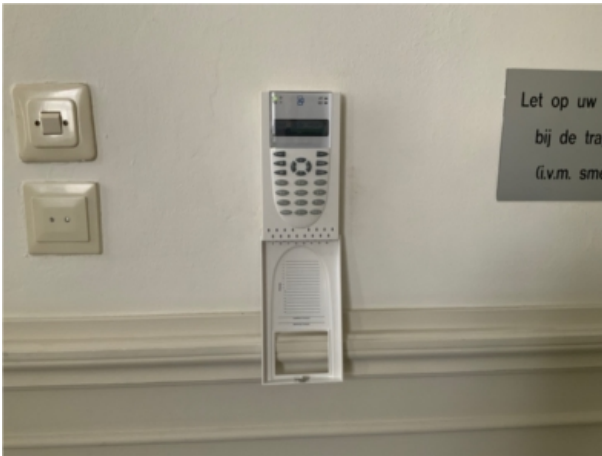
#### Inbraakbeveiligingsinstallatie

Inbraakinstallatie aanwezig, wordt jaarlijks onderhouden en heeft een doormelding aan PAC

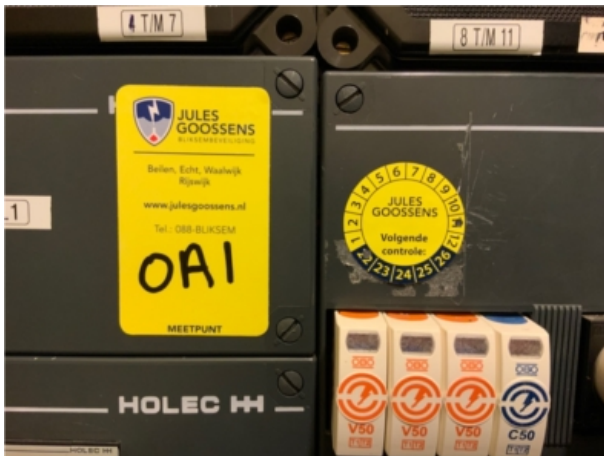
### Bliksem- en aardingsbeveiliging

Bliksem- en aardingsbeveiliging aanwezig en wordt periodiek onderhouden.

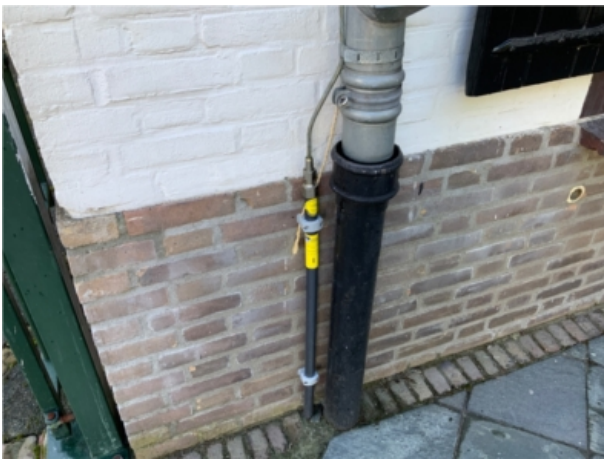
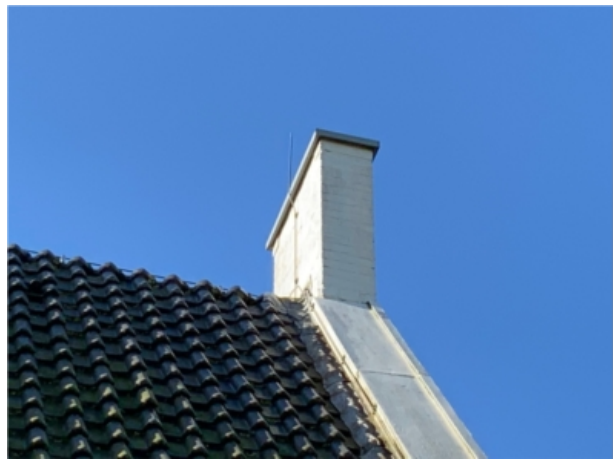
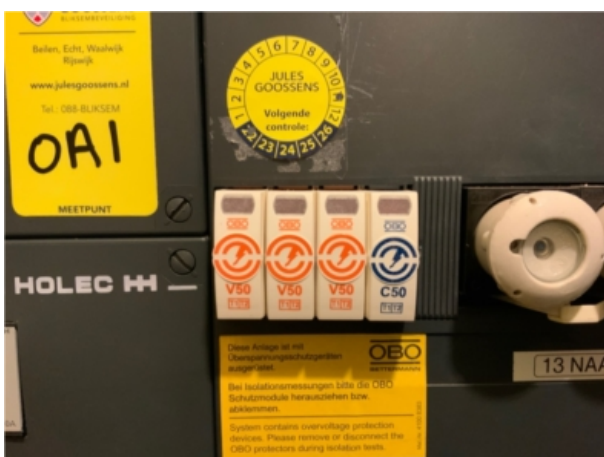
### Overspanningsbeveiliging

Overspanningsbeveiliging is aanwezig en operationeel.

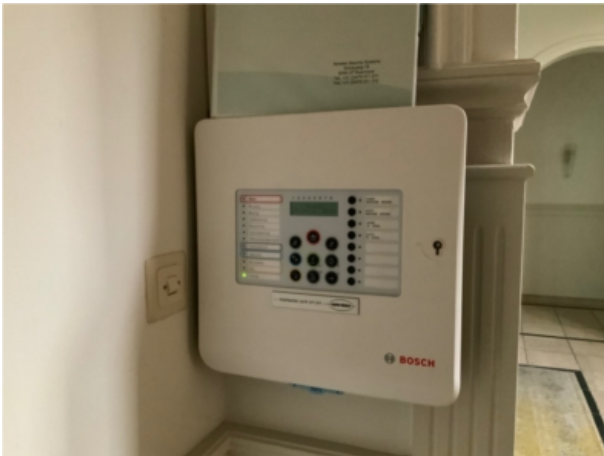
#### BMI Brandmeldinstallatie

Brandmeldinstallatie aanwezig met doormelding aan PAC en wordt jaarlijks onderhouden.
