## A2 Gemeenten

SBO De Zonnewijzer

#### Inspectie

Rapportage referentie: Prj22091207

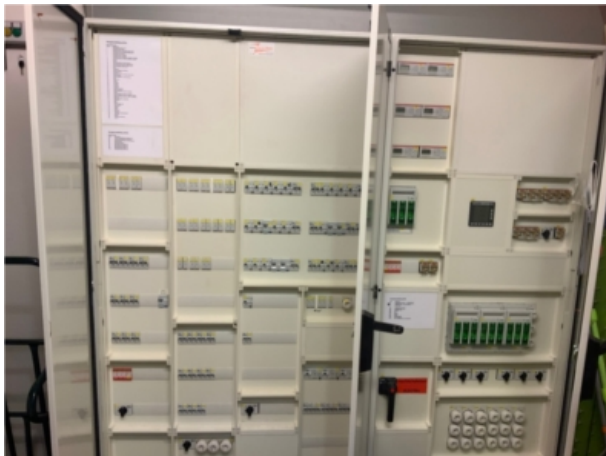
Elektrische installatie onderhoud / keuring

Periodieke keuringrapport aanwezig. Installatie vertoont visueel geen gebreken.

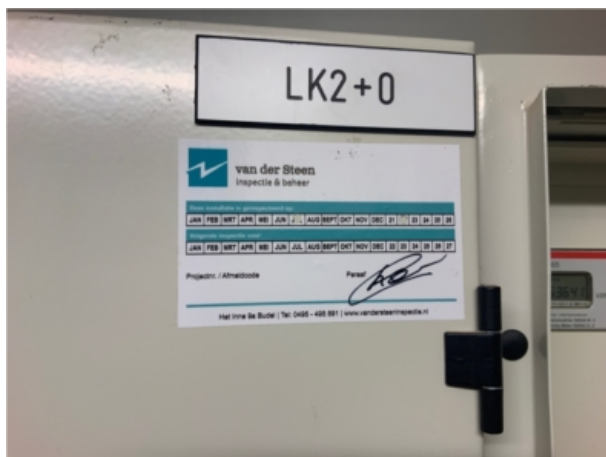
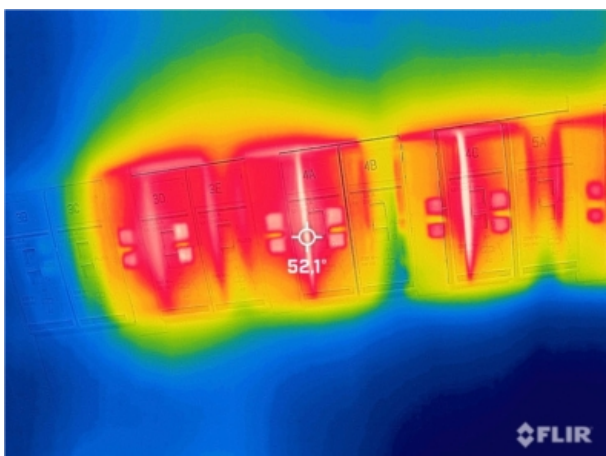
Elektrische installatie thermografie

Hotspot(s) aangetroffen elektrische installatie. Actie opgenomen als preventie.

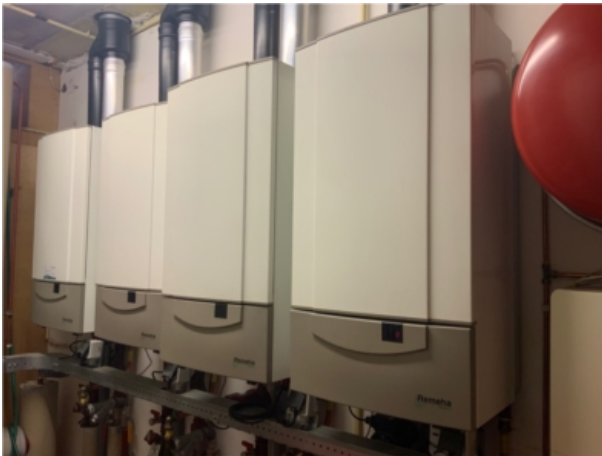
## Verwarmingsinstallatie onderhoud

De verwarmingsinstallatie word niet (jaarlijks) onderhouden of is verlopen. Advies opgenomen als preventie.

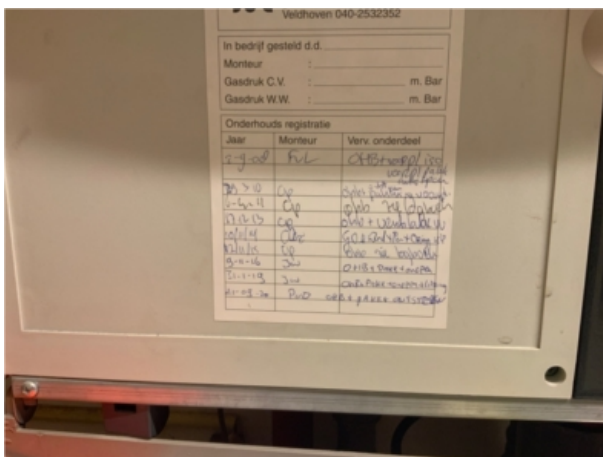
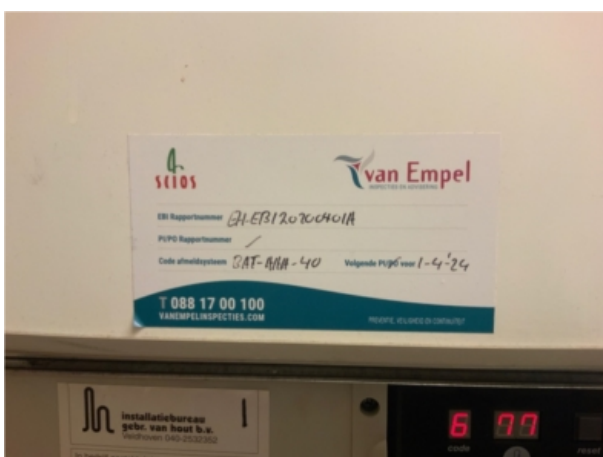
## Verwarmingsinstallatie keuring

Periodieke keuringrapport aanwezig

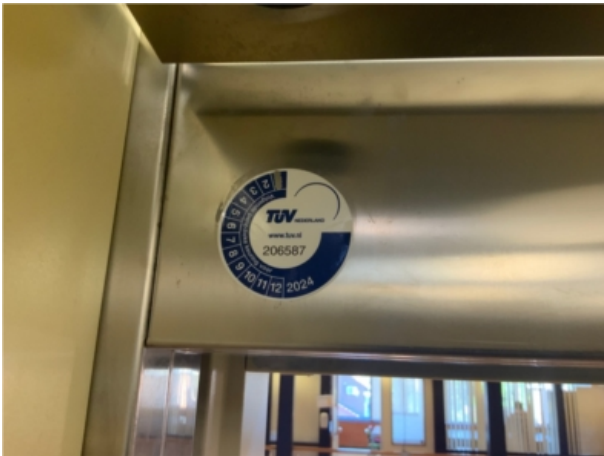
Liftinstallatie keuring / onderhoud

Geldige keuringsticker is aanwezig.

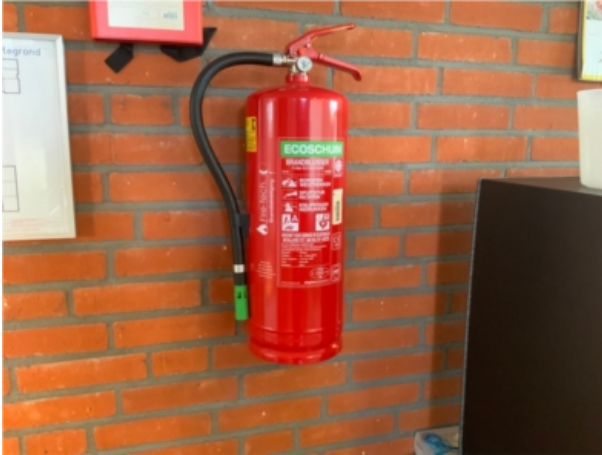
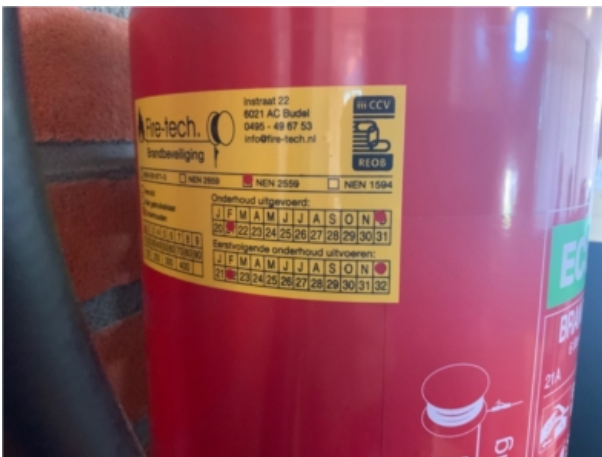
### Blusmiddelen

Brandblussers aanwezig en worden periodiek onderhouden.

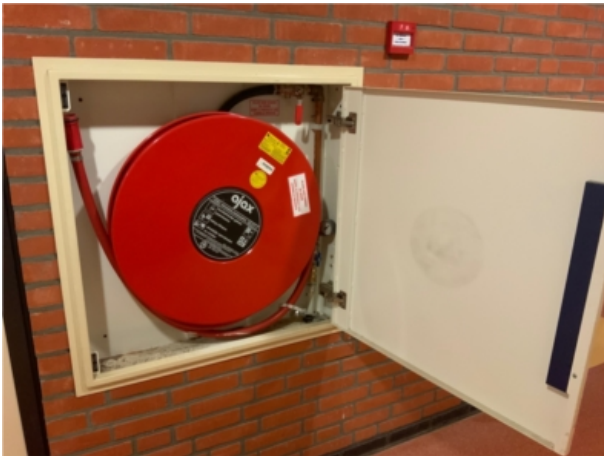
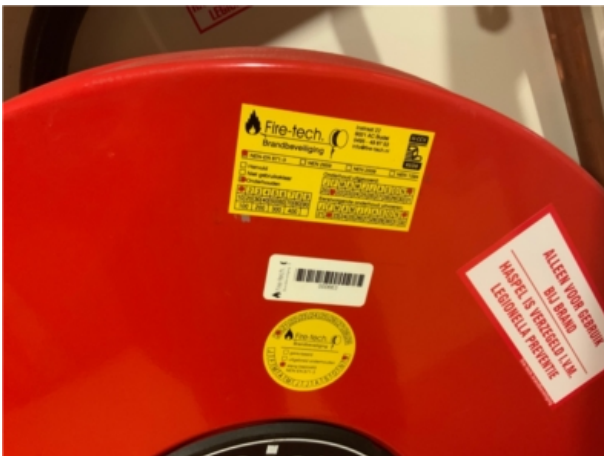
### Brandslanghaspels

Brandslanghaspels aanwezig en worden periodiek onderhouden.

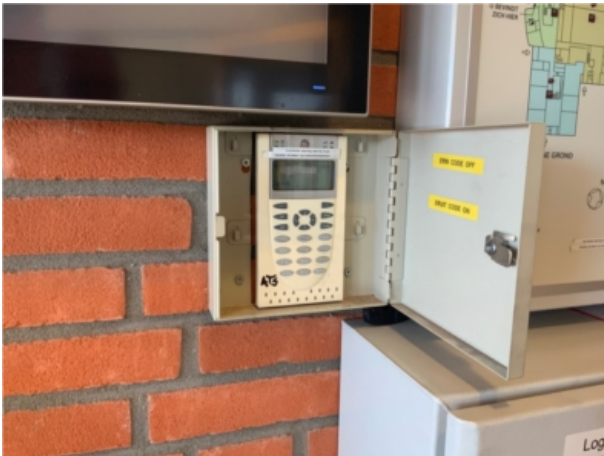
#### Inbraakbeveiligingsinstallatie

Inbraakinstallatie aanwezig, wordt jaarlijks onderhouden en heeft een doormelding aan PAC

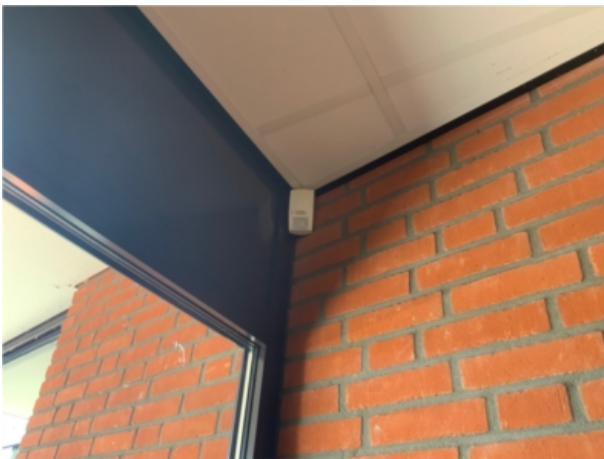
#### Bliksem- en aardingsbeveiliging

Geen bliksem- en aardingsbeveiliging aanwezig. Advies opgenomen als preventie.

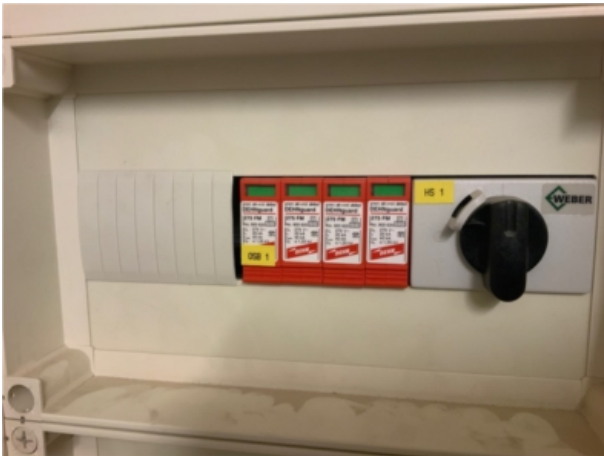
#### Overspanningsbeveiliging

Overspanningsbeveiliging is aanwezig en operationeel.

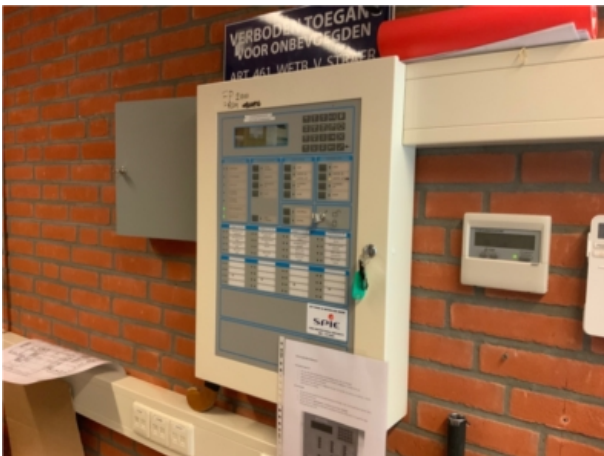
#### BMI Brandmeldinstallatie

Brandmeldinstallatie aanwezig met doormelding aan PAC/RAC en wordt jaarlijks onderhouden.
