Basisschool BSO Schepelweyen

Inspectie datum: 22 september 2022

Rapportage referentie: Prj22091208

Quickscan

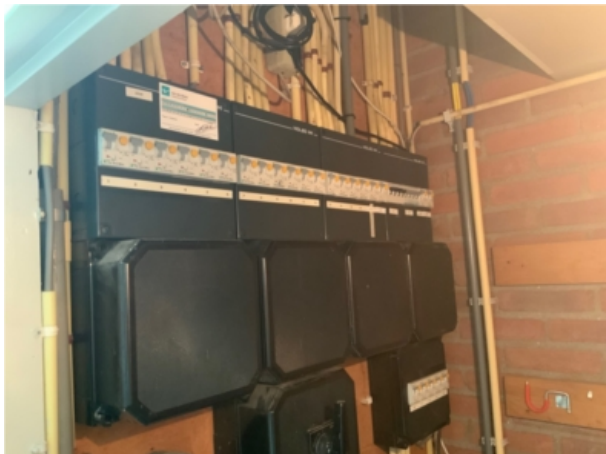
### Elektrische installatie onderhoud / keuring

Periodieke keuringrapport aanwezig. Installatie vertoont visueel geen gebreken.

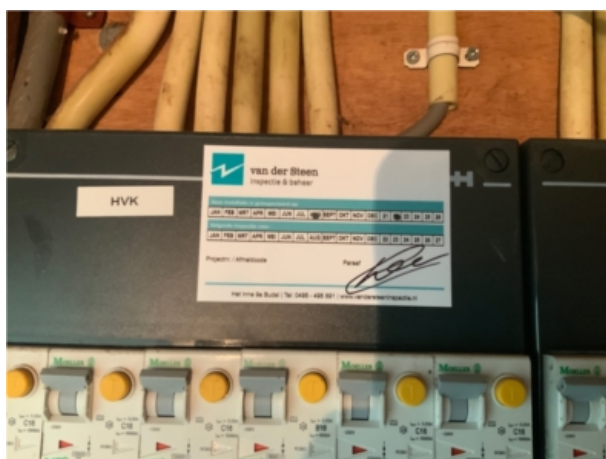
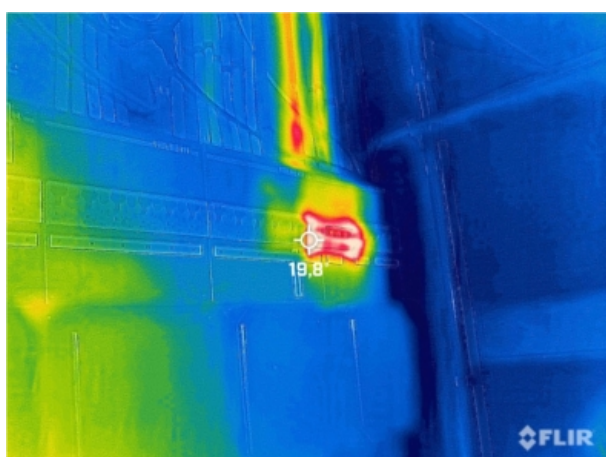
### Elektrische installatie thermografie

Geen bijzonderheden aangetroffen.

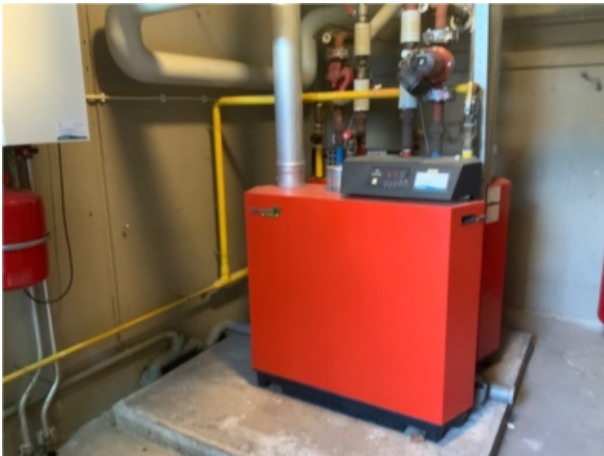
#### Verwarmingsinstallatie onderhoud

De verwarmingsinstallatie word niet (jaarlijks) onderhouden of is verlopen. Advies opgenomen als preventie.

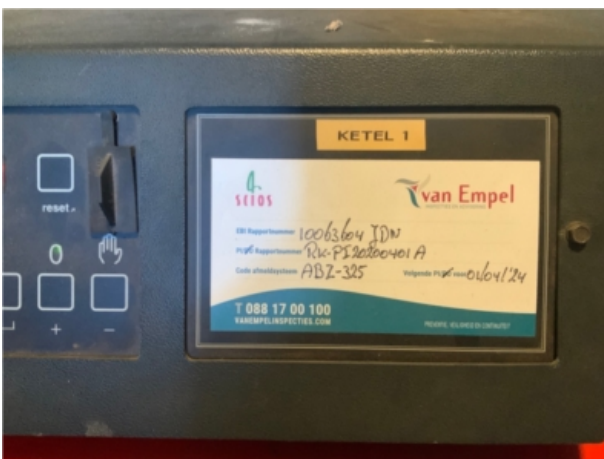
#### Verwarmingsinstallatie keuring

Periodieke keuringrapport aanwezig

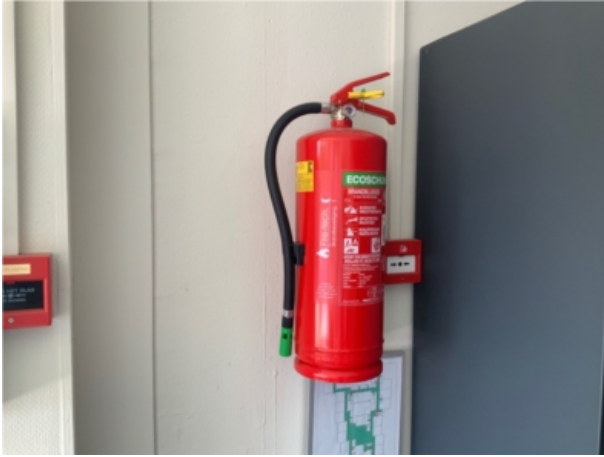
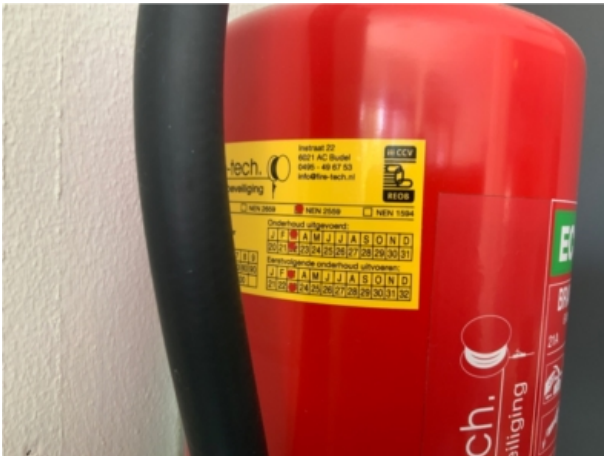
## Blusmiddelen

Brandblussers aanwezig en worden periodiek onderhouden.

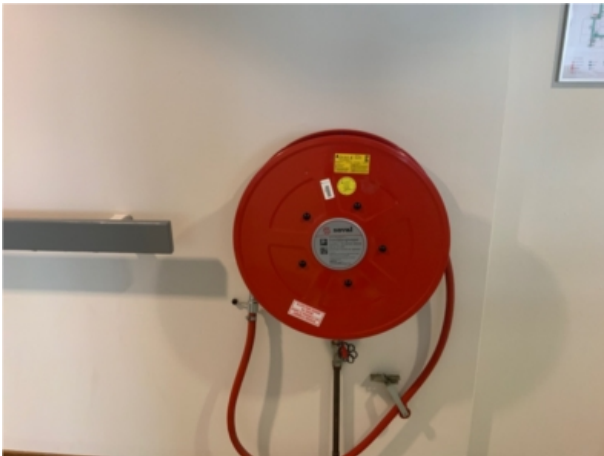
### Brandslanghaspels

Brandslanghaspels aanwezig en worden periodiek onderhouden.

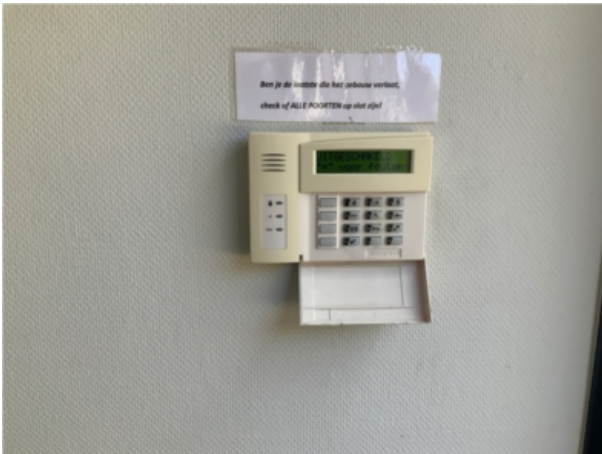
#### Inbraakbeveiligingsinstallatie

Inbraakinstallatie aanwezig, wordt jaarlijks onderhouden en heeft een doormelding aan PAC

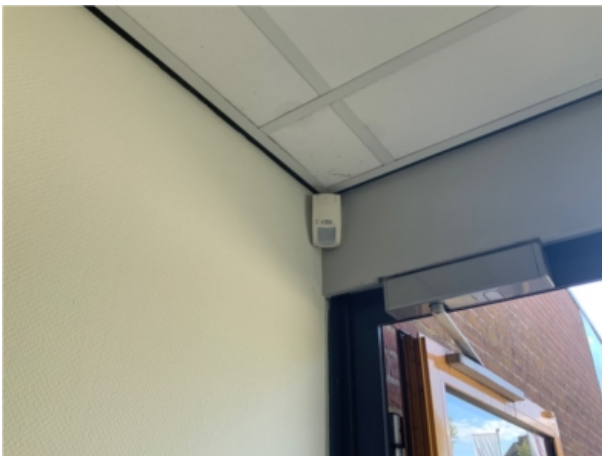
#### Bliksem- en aardingsbeveiliging

Geen bliksem- en aardingsbeveiliging aanwezig. Advies opgenomen als preventie.

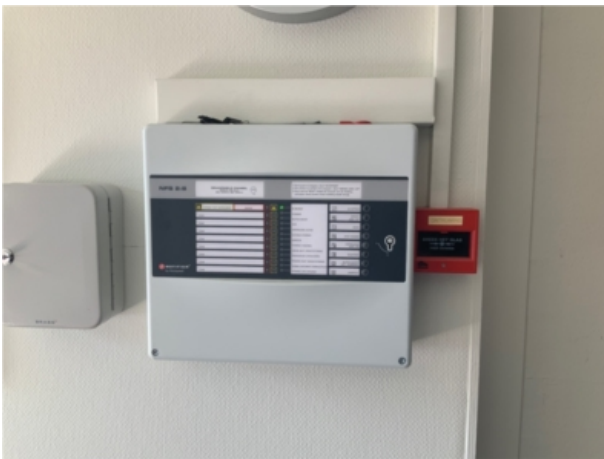
#### BMI Brandmeldinstallatie

Brandmeldinstallatie aanwezig met doormelding aan PAC/RAC en wordt jaarlijks onderhouden.
