## A2 Gemeenten

De Berkenschutze

Rapportage referentie: Prj22101214

Quicksan

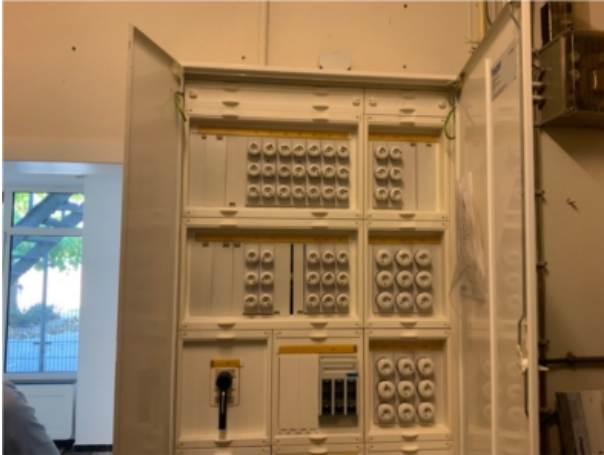
Elektrische installatie onderhoud / keuring

Geldigheidstermijn van het periodieke keuring is verlopen.  
Actie opgenomen als preventie.

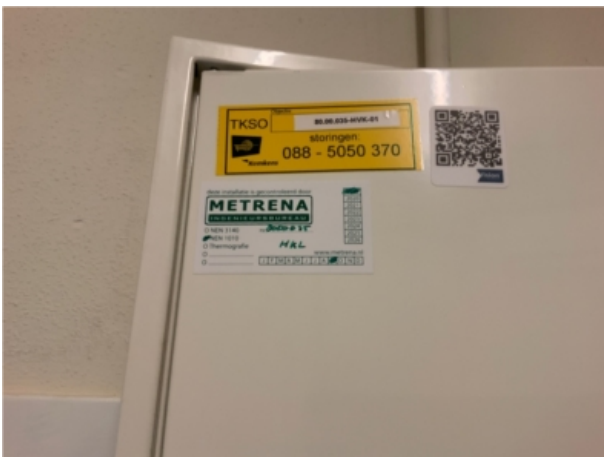
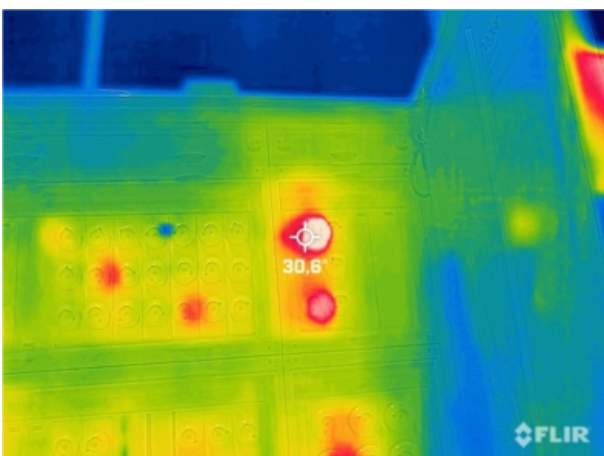
Elektrische installatie thermografie

Geen bijzonderheden aangetroffen.

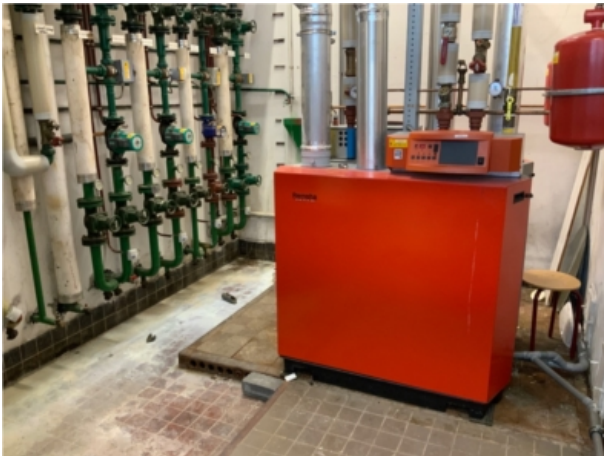
### Verwarmingsinstallatie onderhoud

De verwarmingsinstallatie wordt jaarlijks onderhouden door de installateur.

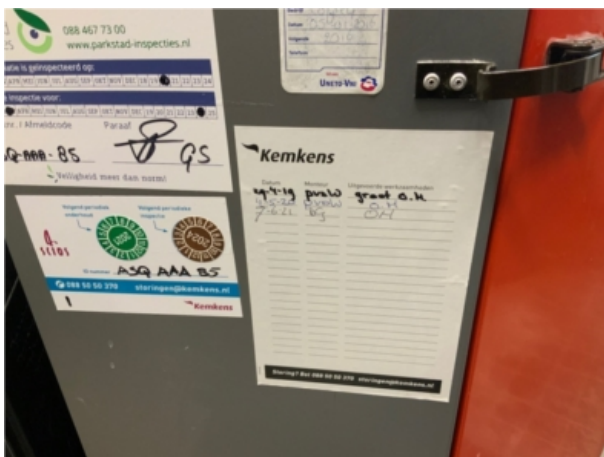
### Verwarmingsinstallatie keuring

Periodieke keuringrapport aanwezig

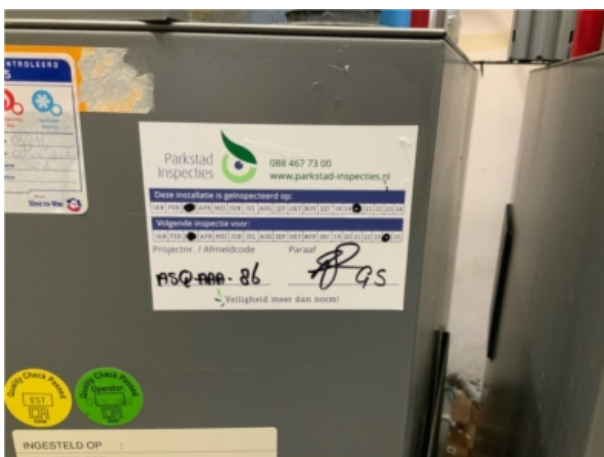
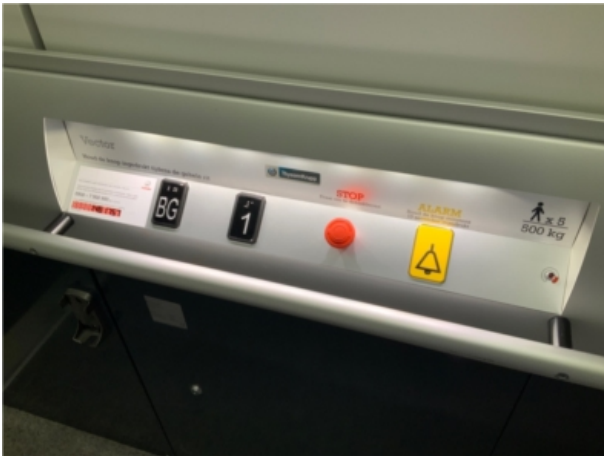
#### Liftinstallatie keuring / onderhoud

Periodieke keuringsticker is niet aanwezig. Actie opgenomen als preventie.

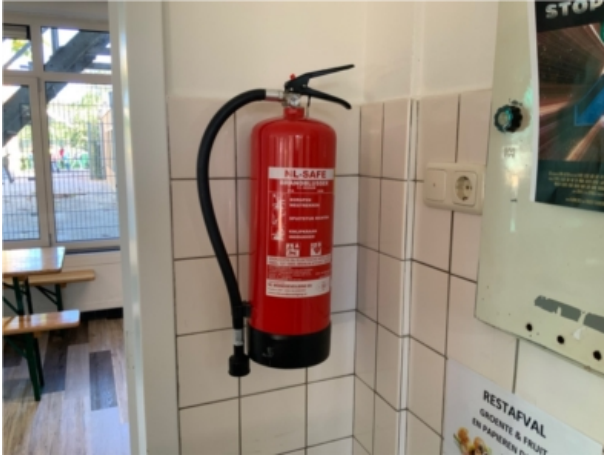
### Blusmiddelen

Brandblussers aanwezig en worden periodiek onderhouden.

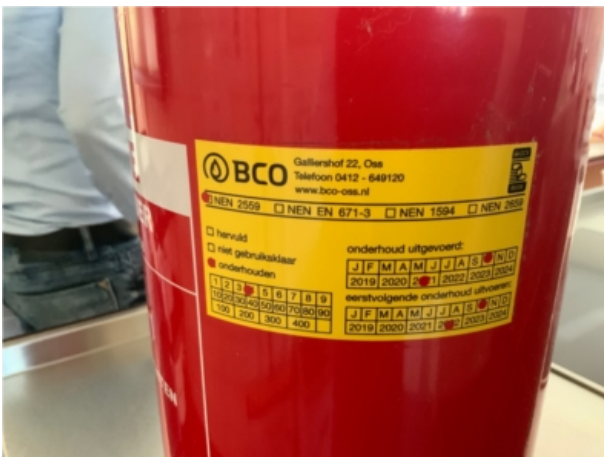
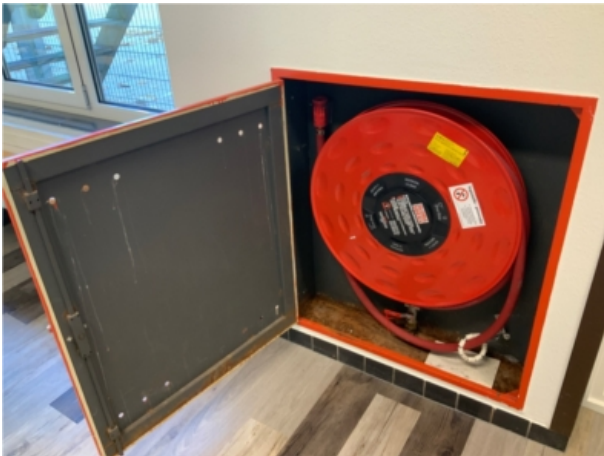
### Brandslanghaspels

Brandslanghaspels aanwezig en worden periodiek onderhouden.

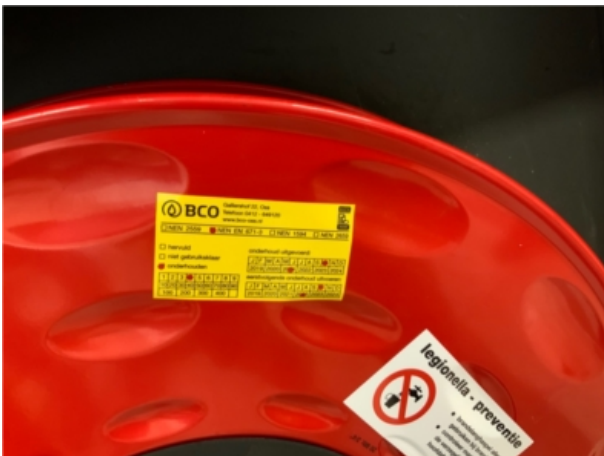
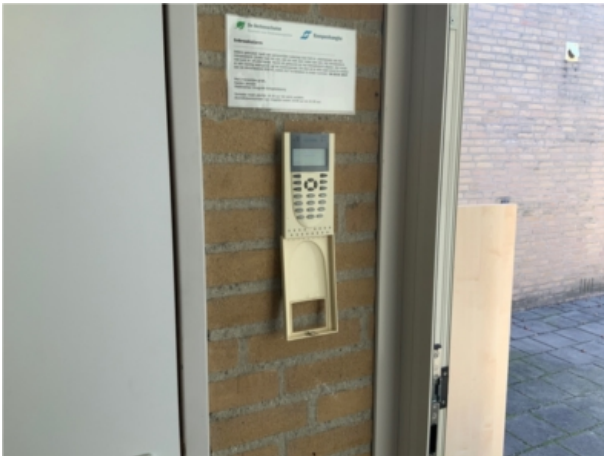
#### Inbraakbeveiligingsinstallatie

Inbraakinstallatie aanwezig, wordt jaarlijks onderhouden en heeft een doormelding aan PAC

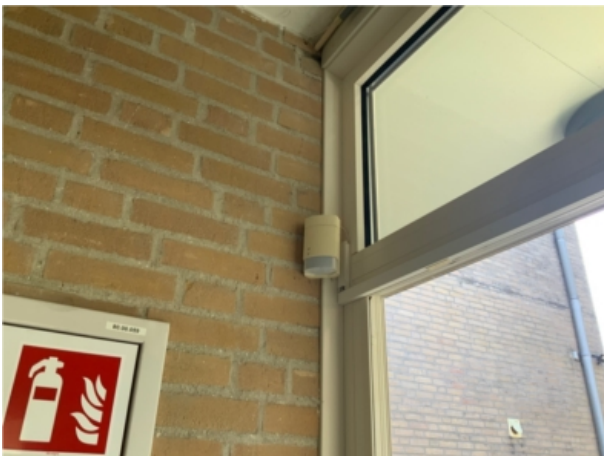
#### Bliksem- en aardingsbeveiliging

Geen bliksem- en aardingsbeveiliging aanwezig. Advies opgenomen als preventie.

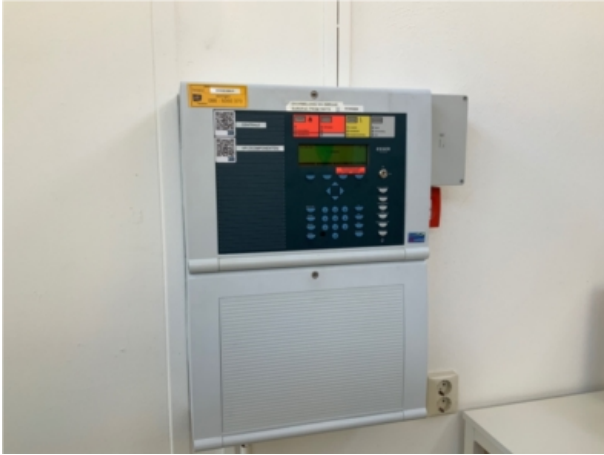
#### BMI Brandmeldinstallatie

Brandmeldinstallatie aanwezig met doormelding aan PAC/RAC en wordt jaarlijks onderhouden.
