## A2 Gemeenten

Sportcomplex De Zuiderpoort

#### Inspectie

Rapportage referentie: Prj22101216

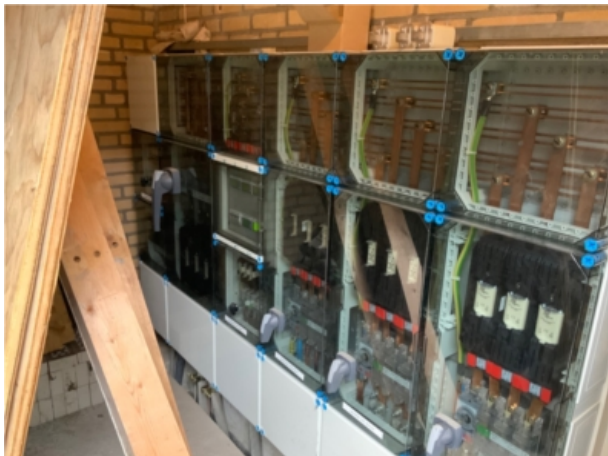
### Elektrische installatie onderhoud / keuring

Elektrische installatie is niet periodieke gekeurd. Keuring opgenomen als preventie.

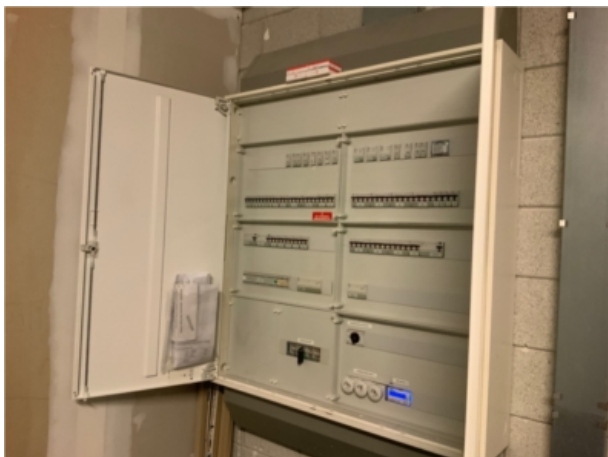
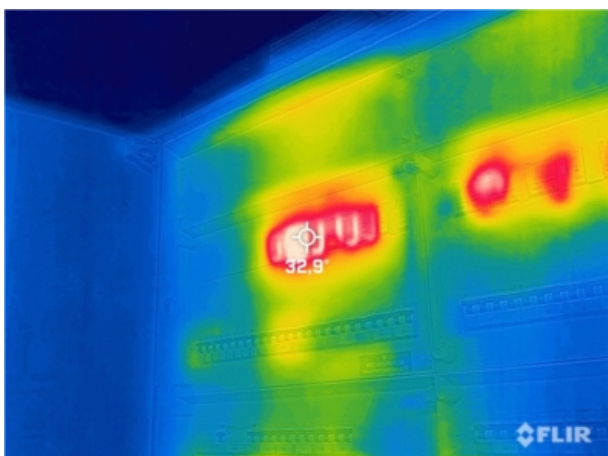
### Elektrische installatie thermografie

Geen bijzonderheden aangetroffen.

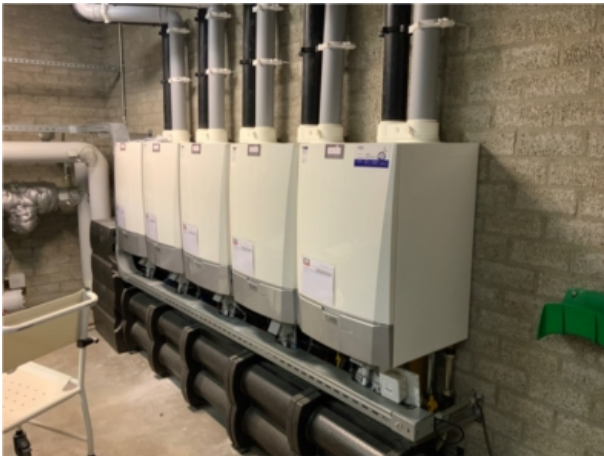
### Verwarmingsinstallatie onderhoud

De verwarmingsinstallatie wordt jaarlijks onderhouden door de installateur.

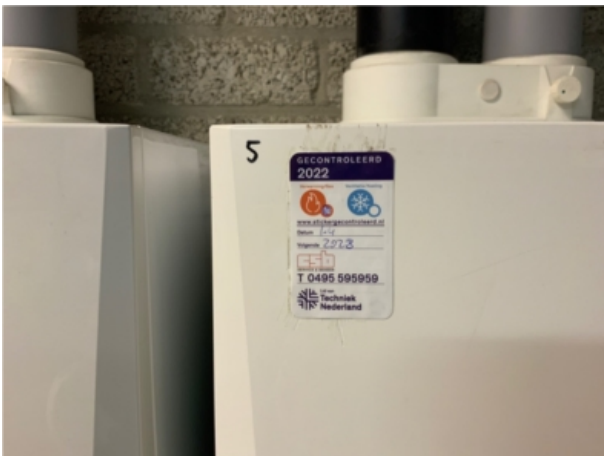
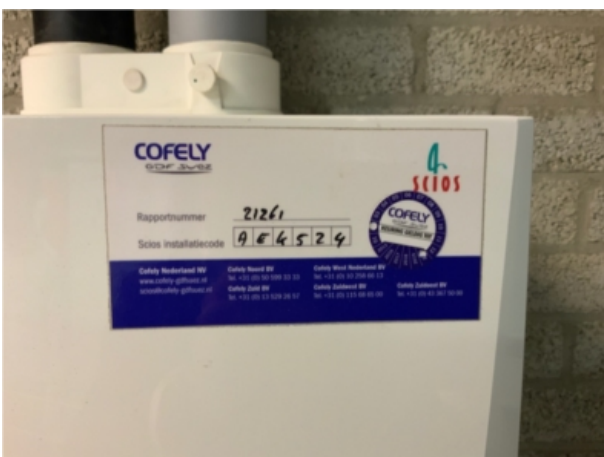
### Verwarmingsinstallatie keuring

Periodieke keuringrapport aanwezig

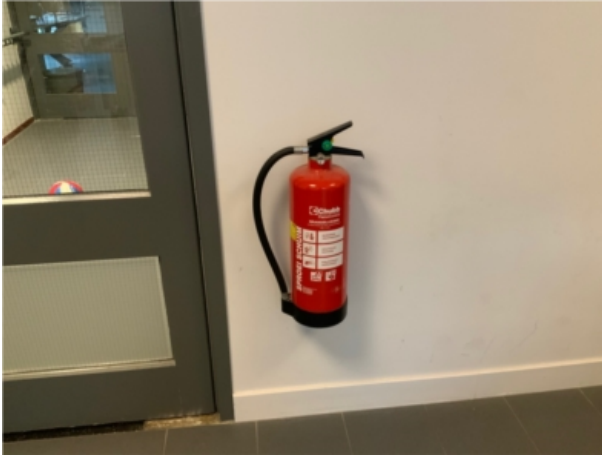
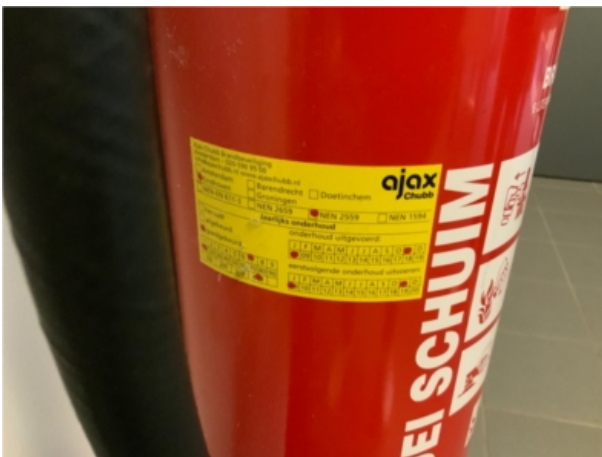
## Blusmiddelen

Brandblussers aanwezig. Termijn van het periodiek onderhoud is verlopen. Actie opgenomen als preventie.

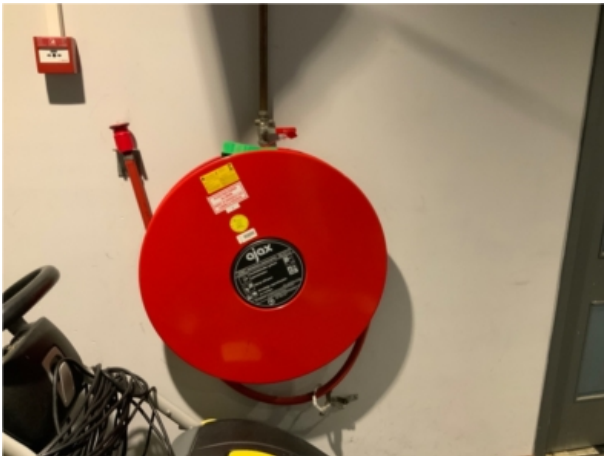
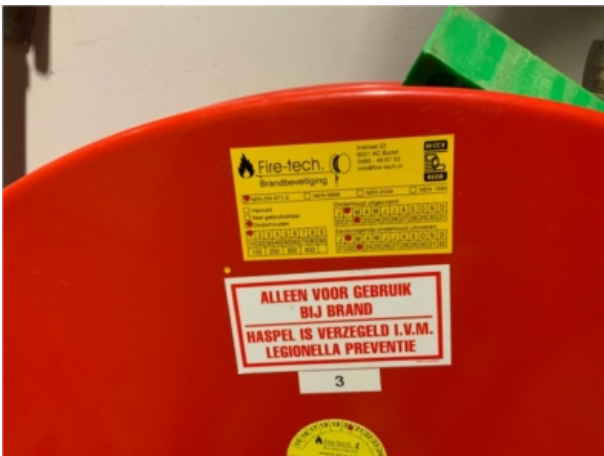
### Brandslanghaspels

Brandslanghaspels aanwezig en worden periodiek onderhouden.

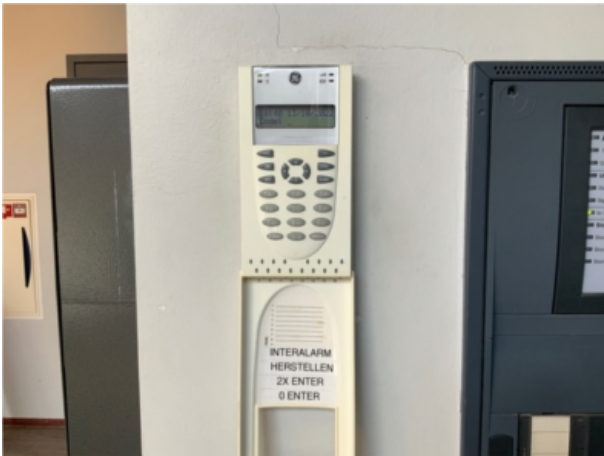
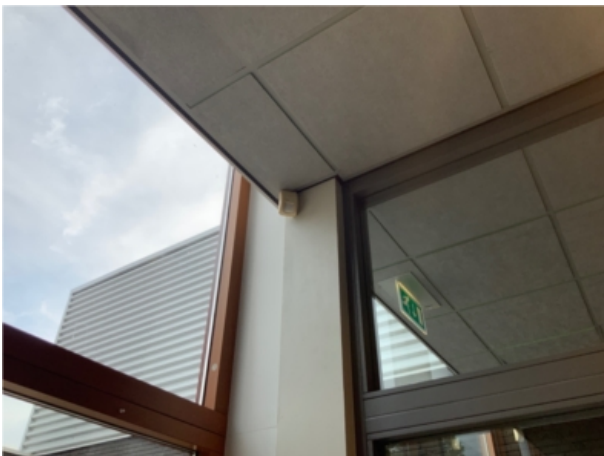
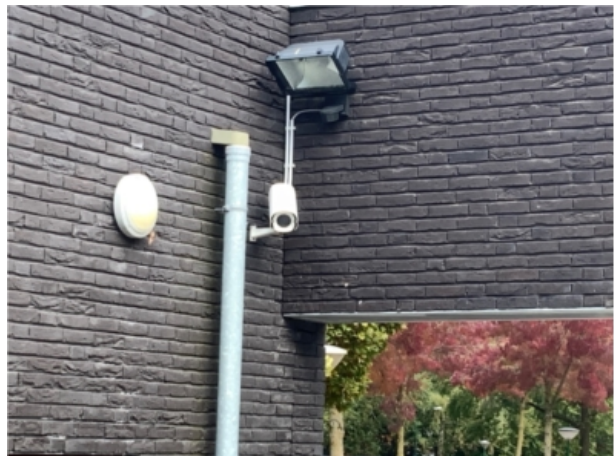
#### Inbraakbeveiligingsinstallatie

Inbraakinstallatie aanwezig, wordt jaarlijks onderhouden en heeft een doormelding aan PAC

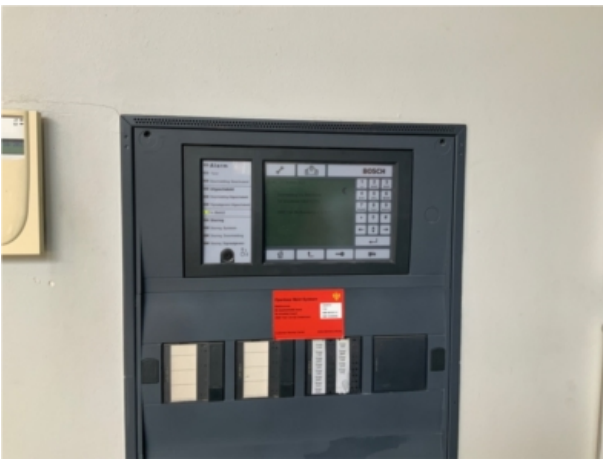
#### BMI Brandmeldinstallatie

Brandmeldinstallatie aanwezig met doormelding aan PAC/RAC en wordt jaarlijks onderhouden.
