Scholengemeenschap Bravo

#### Inspectie

Rapportage referentie: Prj22101217

Quicksan

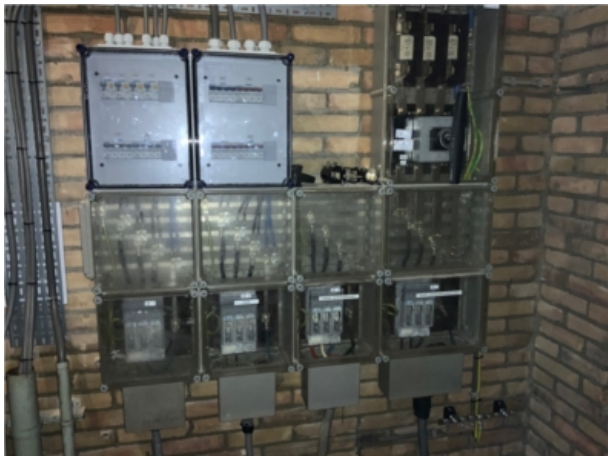
Periodieke keuringrapport aanwezig. Installatie vertoont visueel geen gebreken.

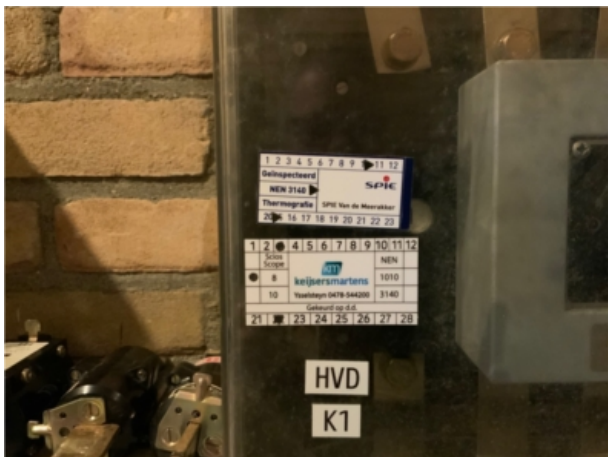
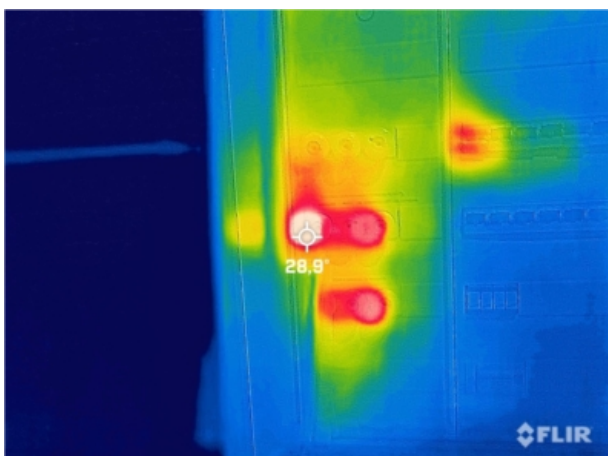
Geen bijzonderheden aangetroffen.

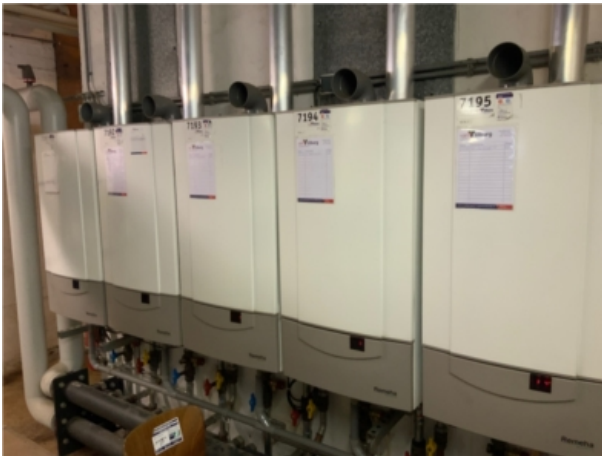
De verwarmingsinstallatie wordt jaarlijks onderhouden door de installateur.

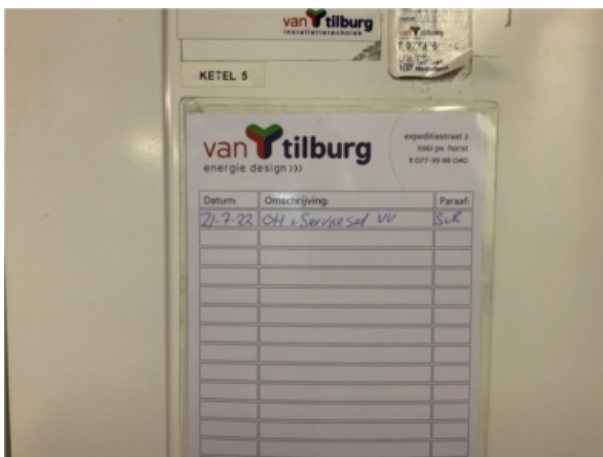
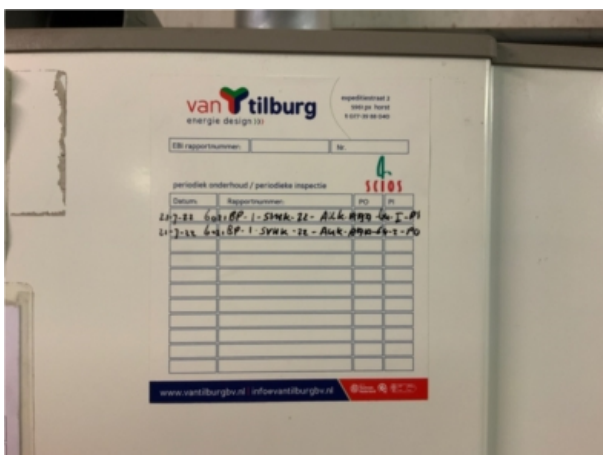
Periodieke keuringrapport aanwezig

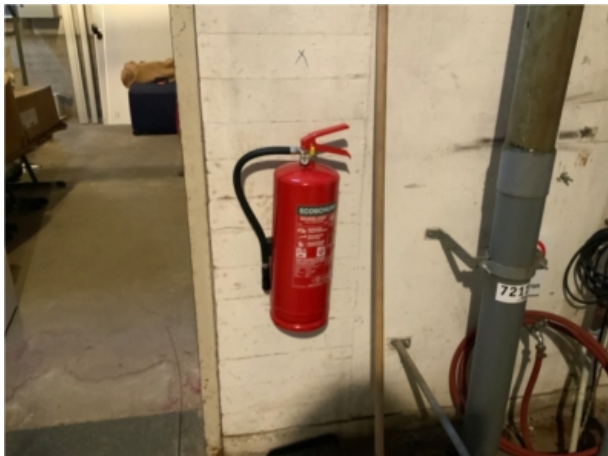
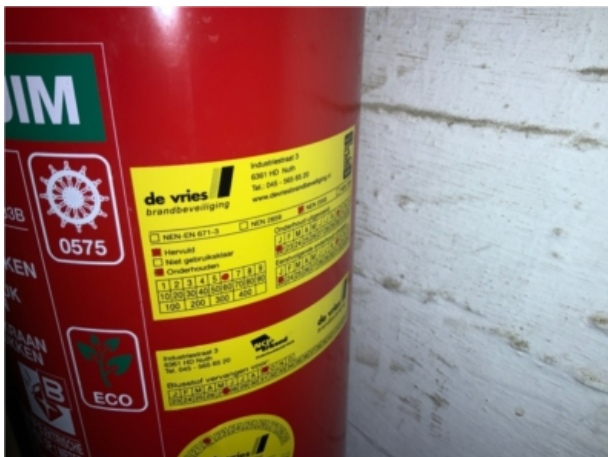
Brandblussers aanwezig en worden periodiek onderhouden.

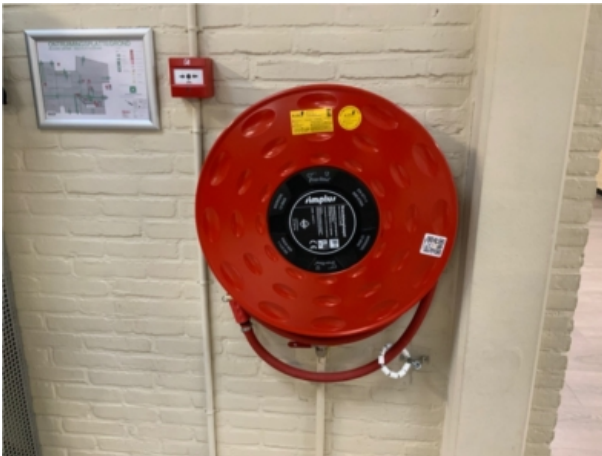
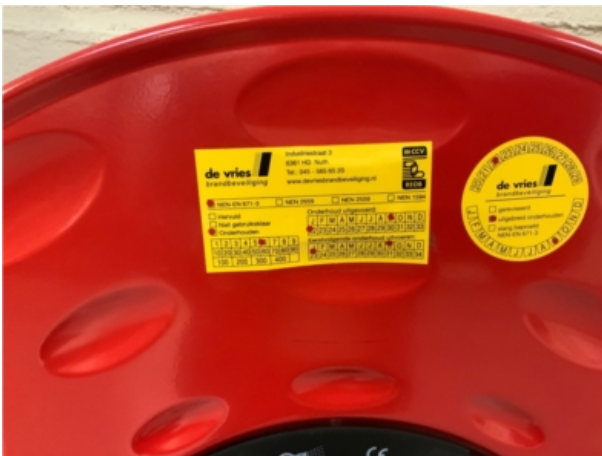
Brandslanghaspels aanwezig en worden periodiek onderhouden.

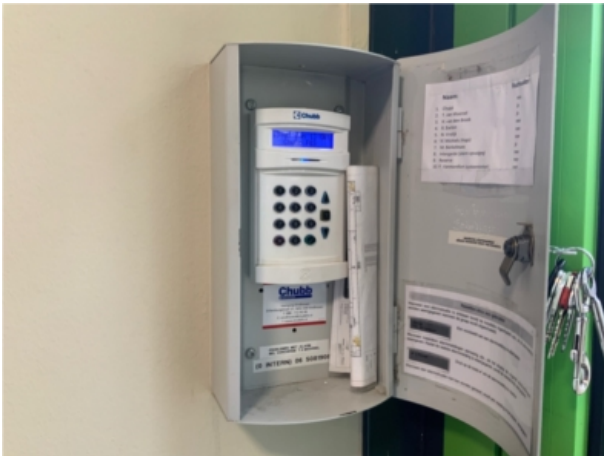
Inbraakinstallatie aanwezig, wordt jaarlijks onderhouden en heeft een doormelding aan PAC

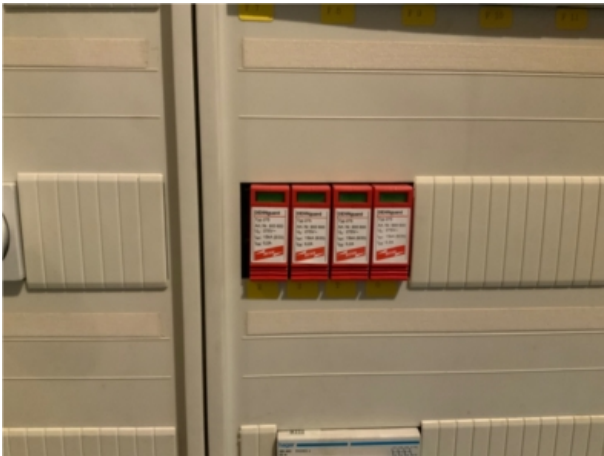
Overspanningsbeveiliging is aanwezig en operationeel.

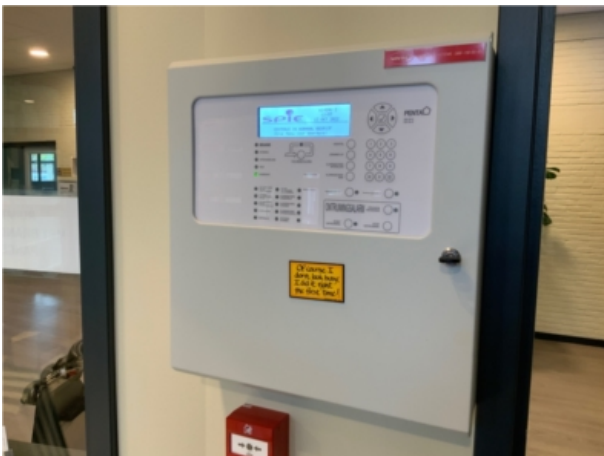
Brandmeldinstallatie aanwezig met doormelding aan PAC/RAC en wordt jaarlijks onderhouden.
