MFC De Borgh

#### Inspectie

Uitgevoerd door: Raetsheren van Orden Consultancy BV

Rapportage referentie: Prj22101218

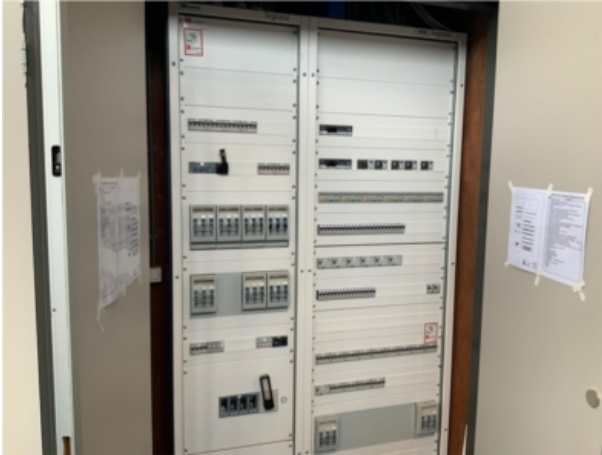
### Elektrische installatie onderhoud / keuring

Elektrische installatie is niet periodieke gekeurd. Keuring opgenomen als preventie.

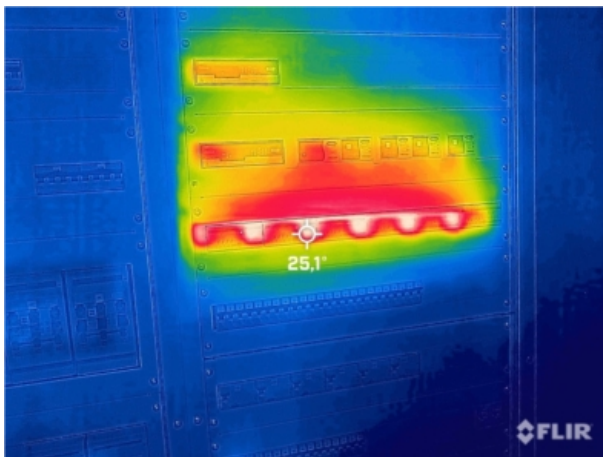
### Elektrische installatie thermografie

Geen bijzonderheden aangetroffen.

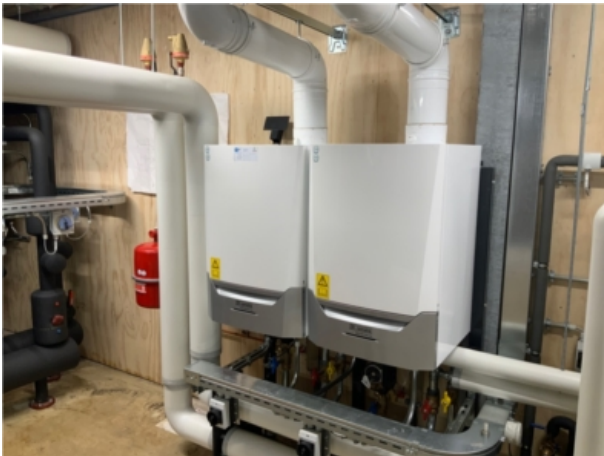
### Verwarmingsinstallatie onderhoud

De verwarmingsinstallatie wordt jaarlijks onderhouden door de installateur.

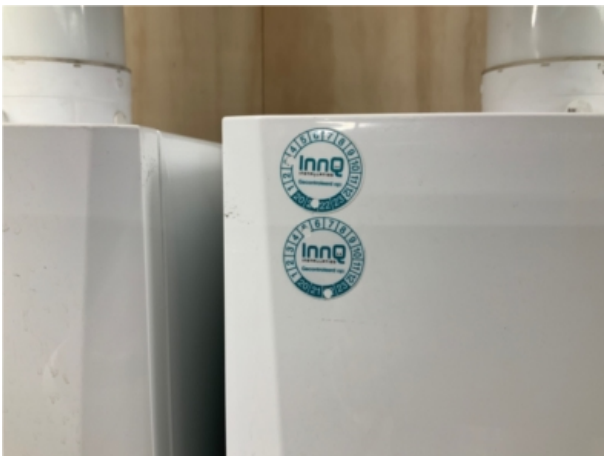
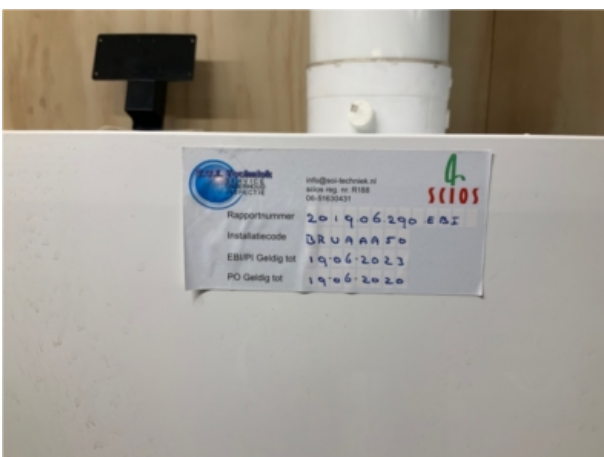
### Verwarmingsinstallatie keuring

Periodieke keuringrapport aanwezig

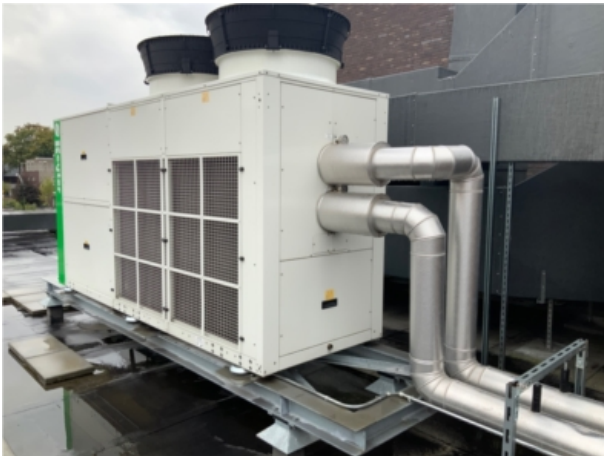
#### Koelinstallatie onderhoud

De koelinstallatie wordt jaarlijks onderhouden door de installateur.

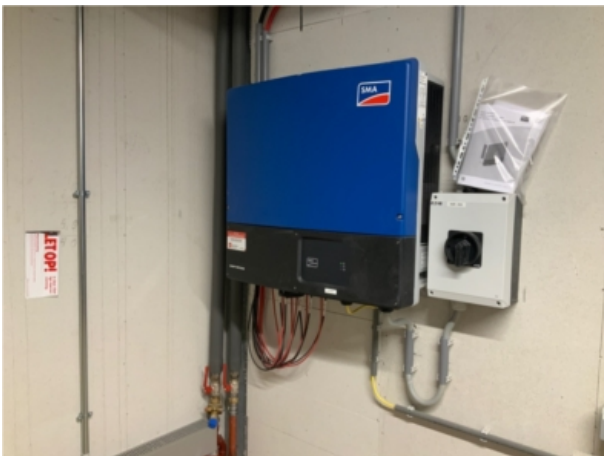
#### Zonnepanelen Scope 12 keuring

Zonnepanelen zijn niet Scope 12 gekeurd. Keuring opgenomen als preventie.

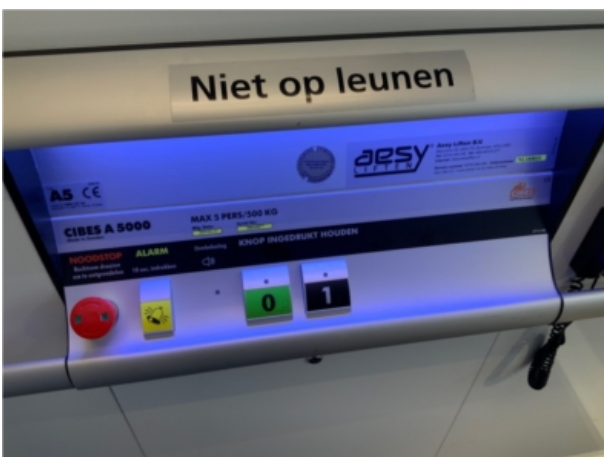
#### Liftinstallatie keuring / onderhoud

Periodieke keuringsticker is niet aanwezig. Actie opgenomen als preventie.

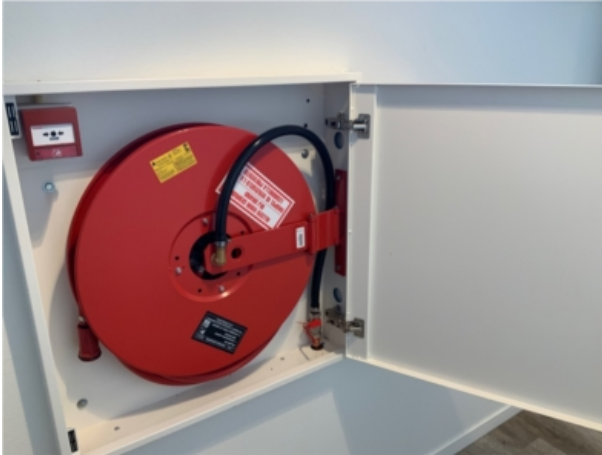
### Brandslanghaspels

Brandslanghaspels aanwezig en worden periodiek onderhouden.

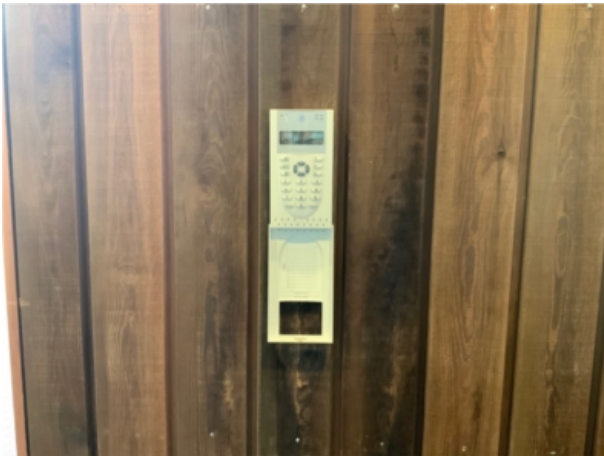
#### Inbraakbeveiligingsinstallatie

Inbraakinstallatie aanwezig, wordt jaarlijks onderhouden en heeft een doormelding aan PAC

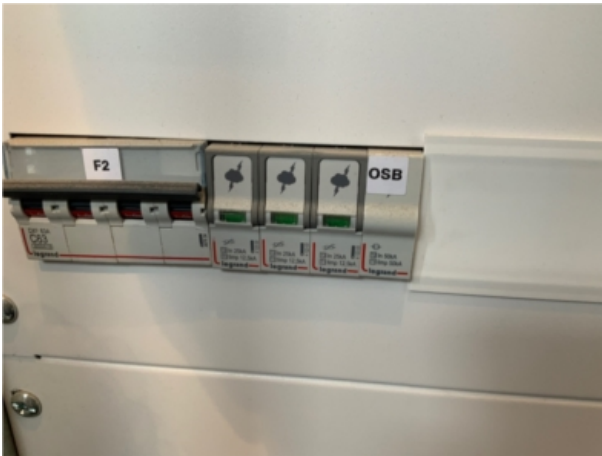
#### Overspanningsbeveiliging

Overspanningsbeveiliging is aanwezig en operationeel.

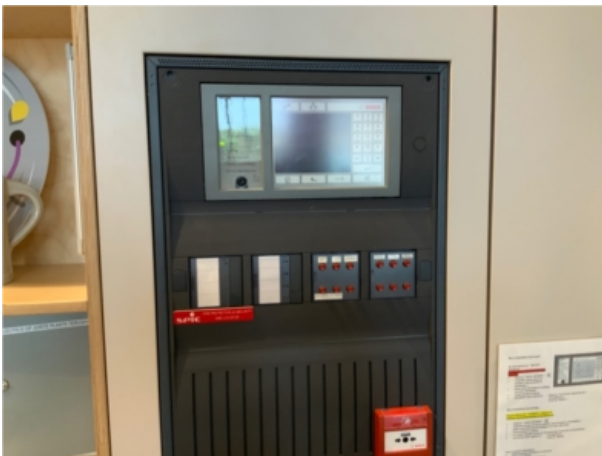
#### BMI Brandmeldinstallatie

Brandmeldinstallatie aanwezig met doormelding aan PAC/RAC en wordt jaarlijks onderhouden.
