**KLIMTOREN 10 METER**

**PRINSES MARGRIETKAZERNE**

**Component ID: 900072512**

**INGEBRUIKNAMEKEURING – EINDRAPPORTAGE (IK-E)**

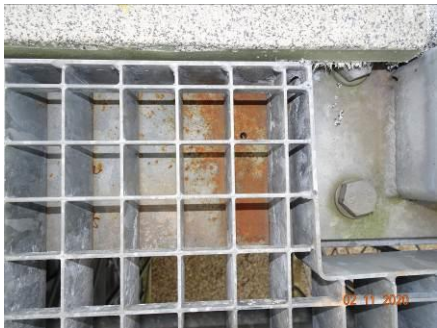
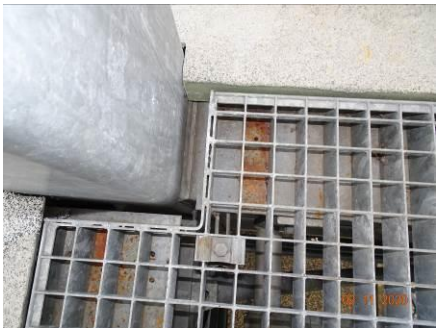
| Meldingscode | Omschrijving | Maatregel | Afbeeldingen | |
|---|---|---|---|---|
| PMK/KT10<br>/2001 | Onder de roostervloeren op het plateau bevat de constructie meerdere plekken aan matige corrosie, mogelijk door besmetting. | <b>ADVIES:</b><br>Corrosie dient verwijderd te worden tot op het blanke staal. Daarna kan betreffende plek en omliggende ruimte voorzien worden van meerdere lagen koud zink. LET OP: Hiervoor dienen de roostervloeren verwijderd te worden. | | |

| Meldingscode | Omschrijving | Maatregel | Afbeeldingen | |
|---|---|---|---|---|
| | Corrosie is verwijderd. | | | |

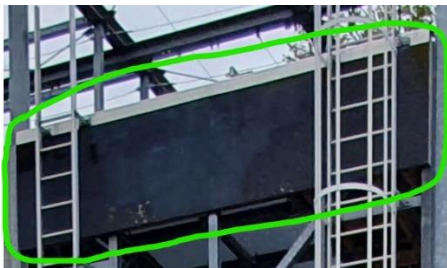
| Meldingscode | Omschrijving | Maatregel | Afbeeldingen | |
|---|---|---|---|---|
| PMK/KT10<br>/2002 | Er bevinden zich multiplex platen + balken aan zijde spiltrap. | <b>ADVIES:</b><br>Multiplex platen + balken verwijderen. | | |

| Meldingscode | Omschrijving | Maatregel | Afbeeldingen | |
|---|---|---|---|---|
| | Multiplex + balken zijn verwijderd. | | | |

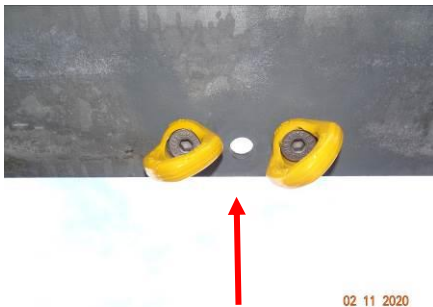
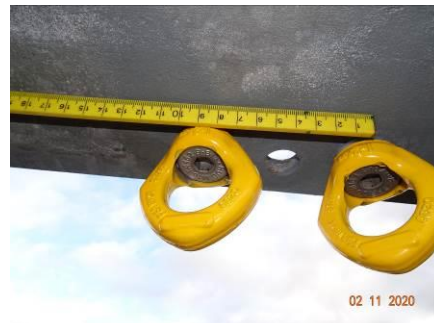
| Meldingscode | Omschrijving | Maatregel | Afbeeldingen | |
|---|---|---|---|---|
| PMK/KT10 /2003 | Op 2 plaatsen zijn nieuwe rudbugs aan weerszijde van een gat geplaatst. | <b>ADVIES:</b><br>De toelaatbaarheid van betreffende situatie dient door constructeur berekend te worden. | | |

| Meldingscode | Omschrijving | Maatregel | Afbeeldingen | |
|---|---|---|---|---|
| | Situatie is toelaatbaar. | | | |

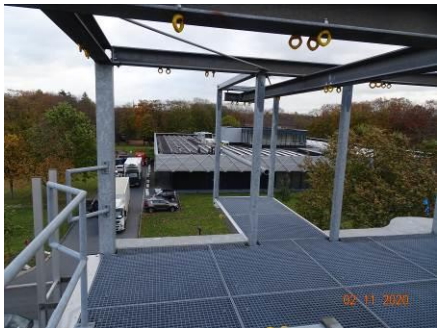
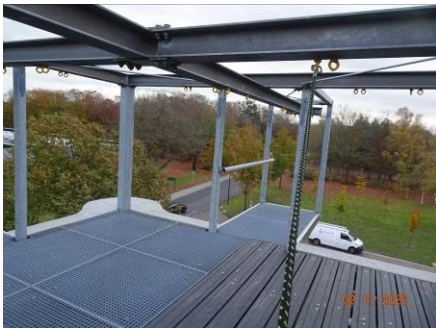
| Meldingscode | Omschrijving | Maatregel | Afbeeldingen | |
|---|---|---|---|---|
| PMK/KT10 /2004 | De vaste zekerkabels zijn ten tijde van inspectie nog niet geplaatst. | <b>TER INFORMATIE:</b><br>Deze zullen nog geplaatst worden. | | |

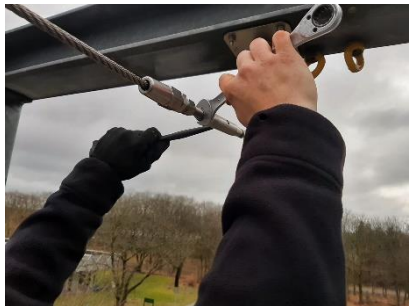
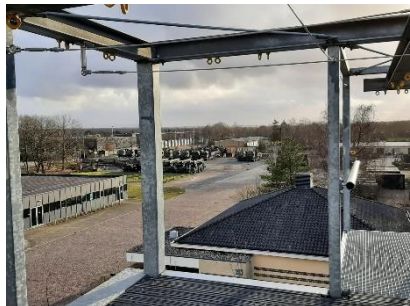
| Meldingscode | Omschrijving | Maatregel | Afbeeldingen | |
|---|---|---|---|---|
| | Zekerkabels zijn geplaatst. | | | |

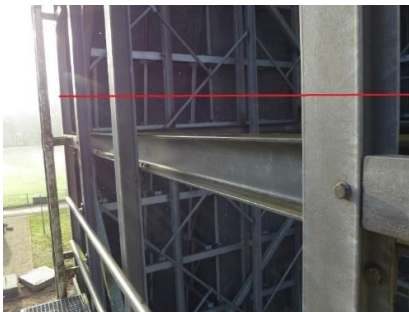
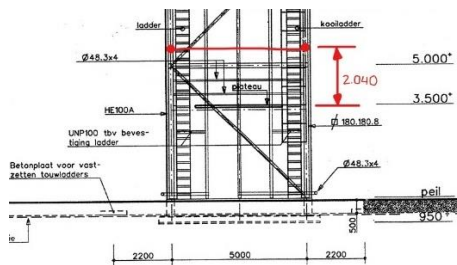
| Meldingscode | Omschrijving | Maatregel | Afbeeldingen | |
|---|---|---|---|---|
| PMK/KT10 /2005 | Ontbrekende zekeringskabel bij springplateau. | <b>ADVIES:</b><br>Zekeringskabel aanbrengen. | | |

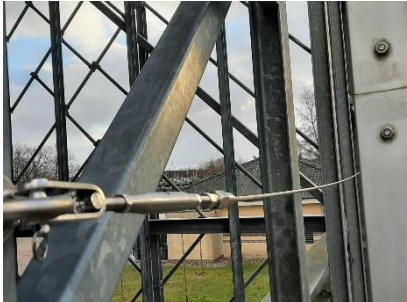
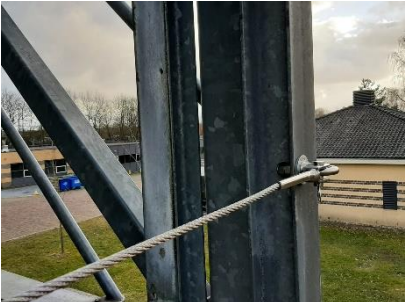
| Meldingscode | Omschrijving | Maatregel | Afbeeldingen | |
|---|---|---|---|---|
| | Zekerkabel is aangebracht. | | | |

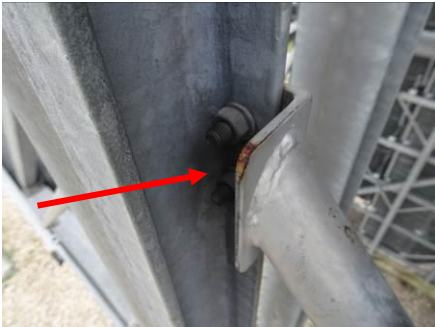
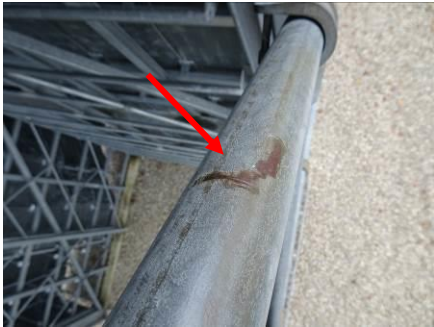
| Meldingscode | Omschrijving | Maatregel | Afbeeldingen | |
|---|---|---|---|---|
| PMK/KT10 /2006 | Op enkele buizen is er lichte schade aan de galvanisatielaag met lichte corrosie tot gevolg.<br><br><i>Dit betreft vooralsnog geen risico-item!</i> | <b>OPMERKING:</b><br>Monitoren tijdens VI 2021. | | |

| Meldingscode | Omschrijving | Maatregel | Afbeeldingen | |
|---|---|---|---|---|
| | Corrosie is verwijderd. | | | |

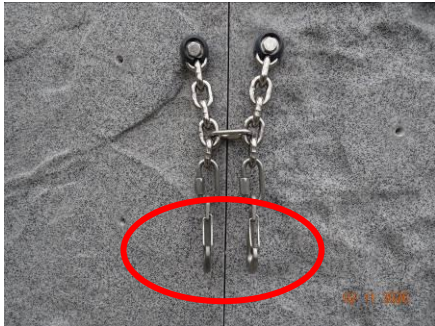
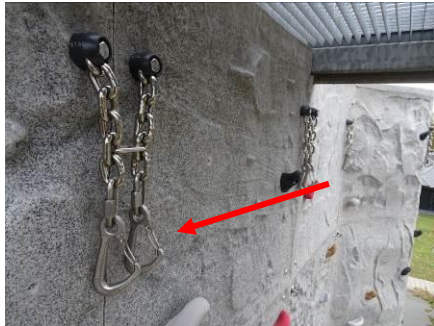
| Meldingscode | Omschrijving | Maatregel | Afbeeldingen | |
|---|---|---|---|---|
| PMK/KT10<br>/2007 | Bij alle topankers zijn de klippers van beide karabiners van de wand af geplaatst. Conform de industriestandaard dienen de topankers tegengestelde klippers te hebben, om onbedoeld uitklippen van het touw te verminderen. | <b>ADVIES:</b><br>1 karabiner dient omgedraaid te worden zodat de topankers tegengestelde klippers hebben. | | |

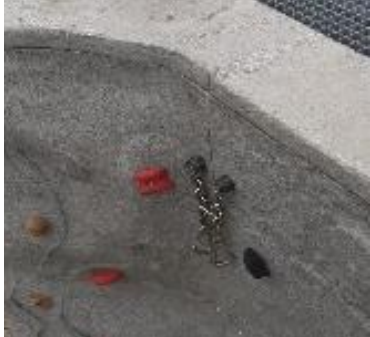
| Meldingscode | Omschrijving | Maatregel | Afbeeldingen | |
|---|---|---|---|---|
| | Karabiner is omgedraaid. | | | |

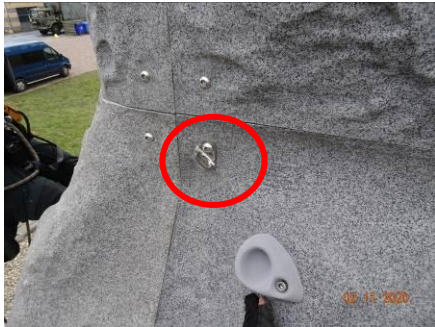
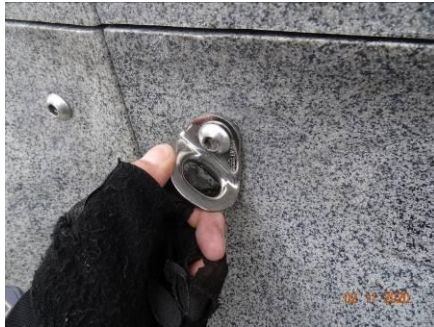
| Meldingscode | Omschrijving | Maatregel | Afbeeldingen | |
|---|---|---|---|---|
| PMK/KT10<br>/2008 | 1 tussenzekering vertoont lichte beweging. Deze bevindt zich bij touwbaan 6, de 3 <sup>e</sup> tussenzekering van onderaf gezien. | De tussenzekering dient aangedraaid te worden. | | |

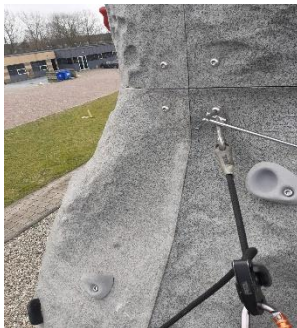
| Meldingscode | Omschrijving | Maatregel | Afbeeldingen | |
|---|---|---|---|---|
| | Tussenzekering is aangedraaid. | | | |

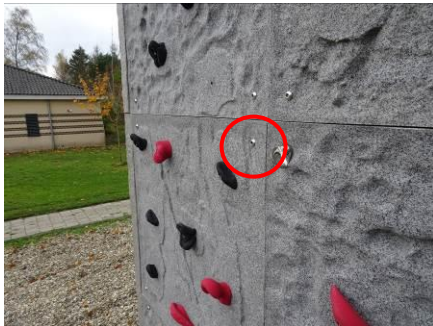
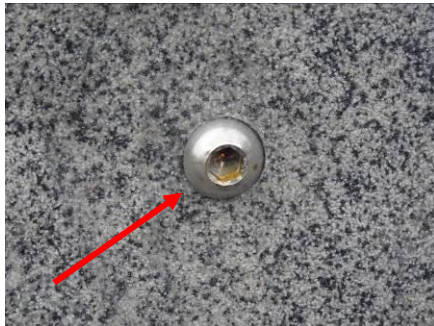
| Meldingscode | Omschrijving | Maatregel | Afbeeldingen | |
|---|---|---|---|---|
| PMK/KT10 /2009 | 1 klimwand bout vertoont lichte corrosie na schade door montage. Deze bevindt zich bij touwbaan 1, ter hoogte van de 1 <sup>e</sup> tussenzekering van onderaf gezien. | <b>ADVIES:</b><br>Betreffende bout dient vervangen te worden. | | |

| Meldingscode | Omschrijving | Maatregel | Afbeeldingen | |
|---|---|---|---|---|
| | Bout is vervangen. | | | |

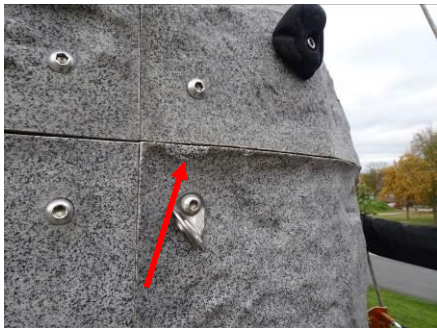
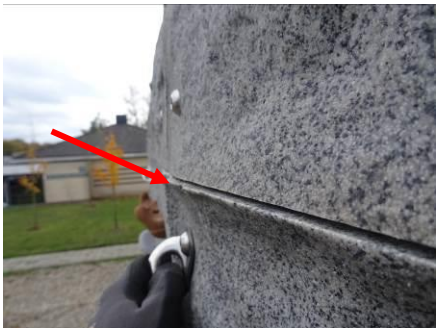
| Meldingscode | Omschrijving | Maatregel | Afbeeldingen | |
|---|---|---|---|---|
| PMK/KT10<br>/2010 | 1 klimpaneel heeft lichte randschade met scherpe randen als gevolg. De schade bevindt zich bij touwbaan 5, ter hoogte van de 2 <sup>e</sup> tussenzekering van onderaf gezien. | <b>ADVIES:</b><br>De randschade dient hersteld te worden. | | |

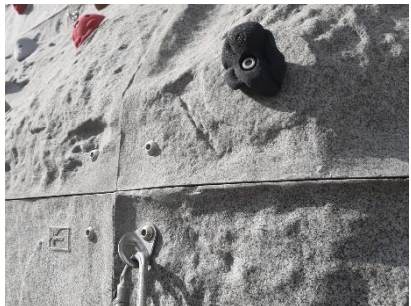
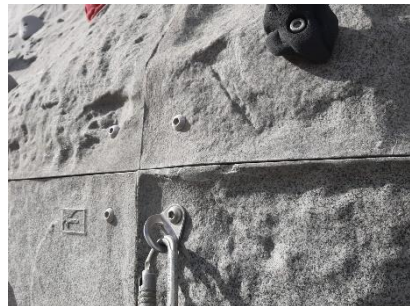
| Meldingscode | Omschrijving | Maatregel | Afbeeldingen | |
|---|---|---|---|---|
| | Randschade is bijgewerkt. | | | |

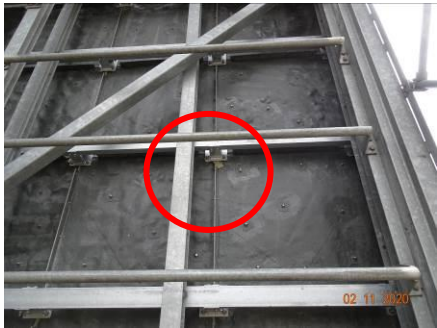
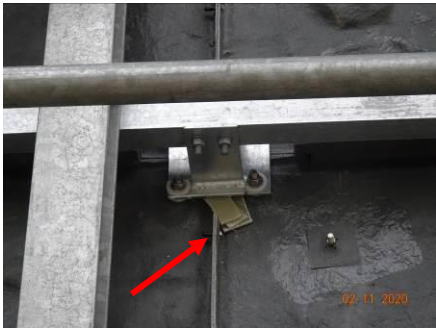
| Meldingscode | Omschrijving | Maatregel | Afbeeldingen | |
|---|---|---|---|---|
| PMK/KT10<br>/2011 | 2 bevestigingspunten van de achterwand-constructie bevatten vuller strips. | <b>OPMERKING:</b><br>Monitoren tijdens VI 2021. Naar verwachting zijn de vuller strips geen duurzame oplossing. | | |

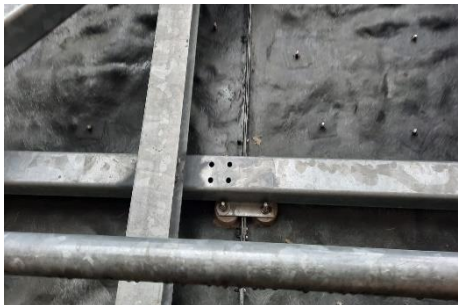
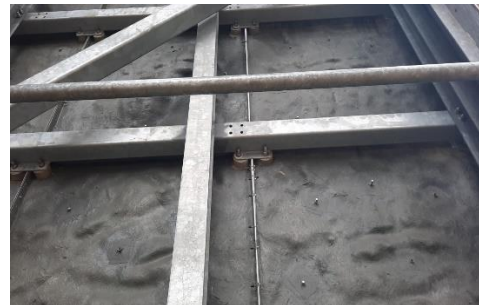
| Meldingscode | Omschrijving | Maatregel | Afbeeldingen | |
|---|---|---|---|---|
| | Strips zijn verwijderd. | | | |

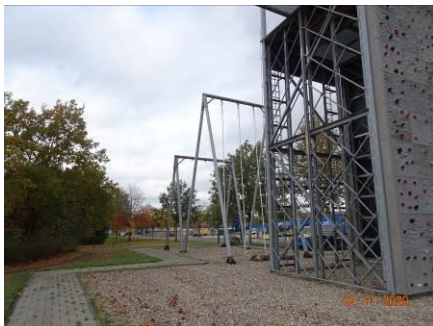
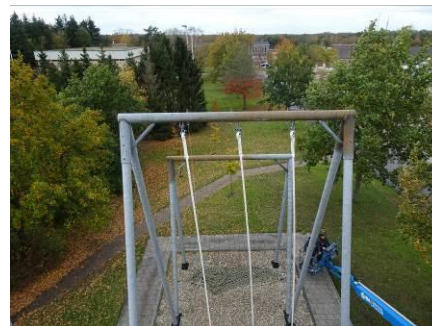
| Meldingscode | Omschrijving | Maatregel | Afbeeldingen | |
|---|---|---|---|---|
| PMK/KT10<br>/2012 | De slingertouwen en het enternet zijn ten tijde van de inspectie nog niet afgemonteerd. | <b>TER INFORMATIE:</b><br>Deze zullen nog afgemonteerd worden. Betreffende onderdeel zal nog separaat geïnspecteerd worden. | | |

| Meldingscode | Omschrijving | Maatregel | Afbeeldingen | |
|---|---|---|---|---|
| | Touwen zijn afgemonteerd. | | | |

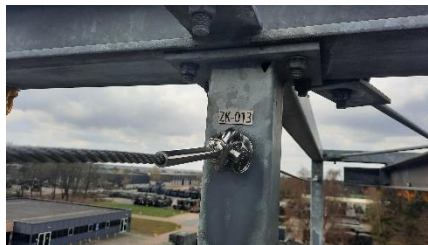
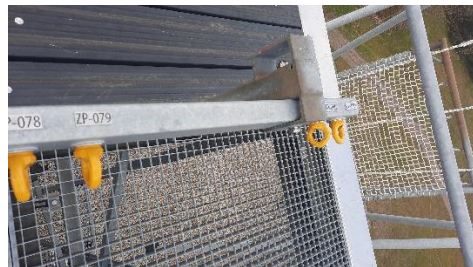
| Meldingscode | Omschrijving | Maatregel | Afbeeldingen | |
|---|---|---|---|---|
| | Keuringsplaatjes zijn geplaatst. | | | |

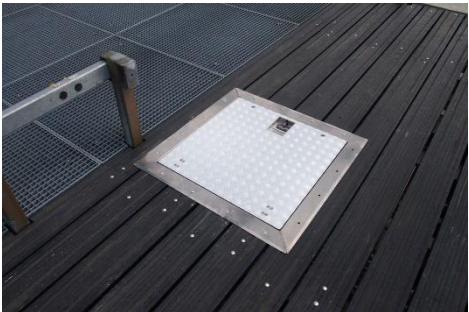
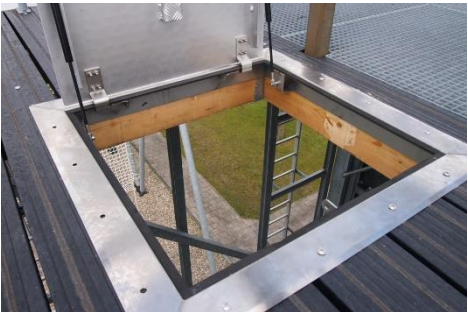
| Meldingscode | Omschrijving | Maatregel | Afbeeldingen |
|---|---|---|---|
| Klapluik | Klapluik is gemonteerd. | | |
