**KLIMTOREN 10 METER**  
**PRINSES MARGRIETKAZERNE**  
**Component ID: 900072512**  
**VISUELE INSPECTIE**

**RAPPORT VISUELE INSPECTIE  
PRINSES MARGRIETKAZERNE  
KLIMTOREN 10M**

DATUM: 27/02/2023

RAPPORT NR.  
2023/VI/900072512

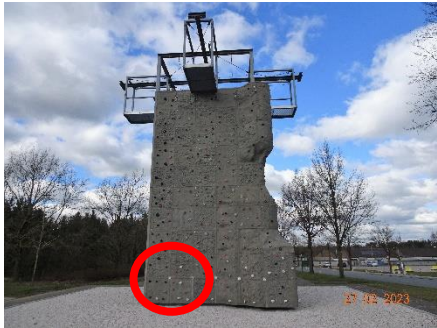
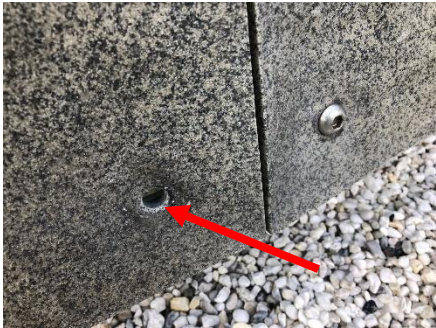
| OVERZICHT BEVINDINGEN VISUELE INSPECTIE<br>KLIMTOREN 10M<br>PRINSES MARGRIETKAZERNE<br>27 FEBRUARI 2023<br>RAPPORTNUMMER: 2023/VI/900072512 | | | MELDINGS<br>CODE | TERMIJN VOOR ACTIE |
|---|---|---|---|---|
| | d. Klimwandpanelen | d.1 Bij het verwijderen van de bodemhaak (touwbaan 1, linkerwand) is de paneelbout niet teruggeplaatst. | PMK/KT10 /2304 | ADV.: bout plaatsen |

| Meldingscode | Omschrijving | Maatregel | Afbeeldingen | |
|---|---|---|---|---|
| <b>PMK/KT10<br/>/2304</b> | Bij het verwijderen van de bodemhaak (touwbaan 1, linkerwand) is de paneelbout niet teruggeplaatst. | <b>ADVIES:</b><br>De bout dient geplaatst te worden. | | |

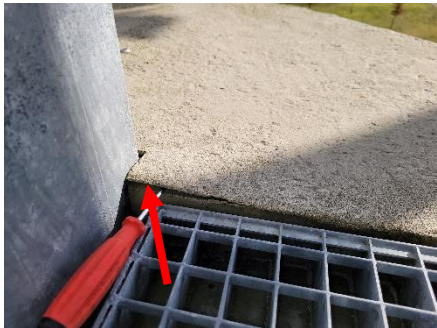
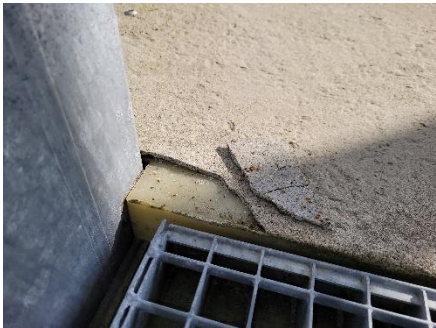
| OVERZICHT BEVINDINGEN VISUELE INSPECTIE<br>KLIMTOREN 10M<br>PRINSES MARGRIETKAZERNE<br>27 FEBRUARI 2023<br>RAPPORTNUMMER: 2023/VI/900072512 | | | MELDINGS<br>CODE | TERMIJN VOOR ACTIE |
|---|---|---|---|---|
| | | d.2 De epoxy coating op de bovenzijde van de klimwand laat los van het paneel eronder. Dit is mogelijk ontstaan door het werken van het paneel. | PMK/KT10 /2305 | ADV.: coating herstellen |

| Meldingscode | Omschrijving | Maatregel | Afbeeldingen | |
|---|---|---|---|---|
| <b>PMK/KT10<br/>/2305</b> | De epoxy coating op de bovenzijde van de klimwand laat los van het paneel eronder. Dit is mogelijk ontstaan door het werken van het paneel. | <b>ADVIES:</b><br>De coating dient hersteld te worden. | | |

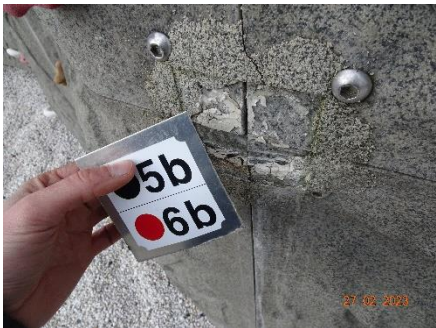
| b. | Keuringsschildjes & Markeringen | b.1 | Meerdere routekaartjes zitten niet meer volledig bevestigd. 3 stuks zijn geheel losgekomen. | PMK/KT10 /2306 | ADV.: routekaartjes herbevestigen |

| Meldingscode | Omschrijving | Maatregel | Afbeeldingen | |
|---|---|---|---|---|
| <b>PMK/KT10<br/>/2306</b> | Meerdere routekaartjes zitten niet meer volledig bevestigd. 3 stuks zijn geheel losgekomen. | <b>ADVIES:</b><br>De routekaartjes dienen herbevestigd danwel aanvullend bevestigd te worden. | | |
