KLIMTOREN 10 METER  
PRINSES MARGRIETKAZERNE  
Component ID: 900072512  
HERKEURINGSRAPPORT

HERKEURINGSRAPPORT  
PRINSES MARGRIETKAZERNE  
KLIMTOREN 10M

RAPPORT NR.  
2023/HK/900072512

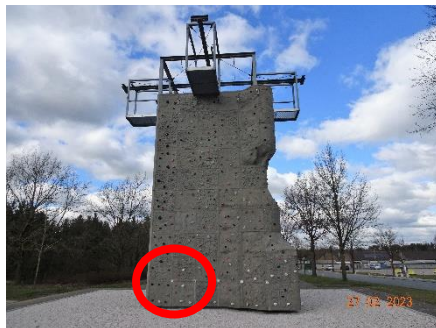
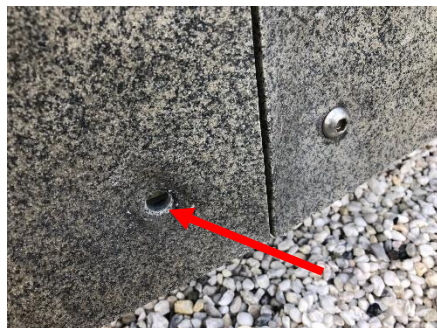
| OVERZICHT BEVINDINGEN VISUELE INSPECTIE<br>KLIMTOREN 10M<br>PRINSES MARGRIETKAZERNE<br>27 FEBRUARI 2023<br>RAPPORTNUMMER: 2023/VI/900072512 | | | MELDINGS<br>CODE | TERMIJN VOOR ACTIE |
|---|---|---|---|---|
| d. | Klimwandpanelen | d.1 Bij het verwijderen van de bodemhaak (touwbaan 1, linkerwand) is de paneelbout niet teruggeplaatst. | PMK/KT10 /2304 | ADV.: bout plaatsen |

| Meldingscode | Omschrijving | Maatregel | Afbeeldingen | |
|---|---|---|---|---|
| PMK/KT10 /2304 | Bij het verwijderen van de bodemhaak (touwbaan 1, linkerwand) is de paneelbout niet teruggeplaatst. | ADVIES:<br>De bout dient geplaatst te worden. | | |

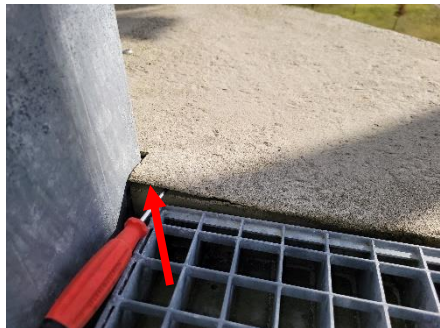
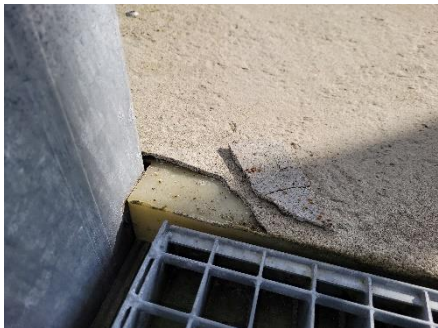
| OVERZICHT BEVINDINGEN VISUELE INSPECTIE<br>KLIMTOREN 10M<br>PRINSES MARGRIETKAZERNE<br>27 FEBRUARI 2023<br>RAPPORTNUMMER: 2023/VI/900072512 | | | MELDINGS<br>CODE | TERMIJN VOOR ACTIE |
|---|---|---|---|---|
| | | d.2 De epoxy coating op de bovenzijde van de klimwand laat los van het paneel eronder. Dit is mogelijk ontstaan door het werken van het paneel. | PMK/KT10 /2305 | ADV.: coating herstellen |

| Meldingscode | Omschrijving | Maatregel | Afbeeldingen | |
|---|---|---|---|---|
| PMK/KT10 /2305 | De epoxy coating op de bovenzijde van de klimwand laat los van het paneel eronder. Dit is mogelijk ontstaan door het werken van het paneel. | ADVIES:<br>De coating dient hersteld te worden. | | |

| Meldingscode | Omschrijving | Maatregel | Afbeeldingen | |
|---|---|---|---|---|
| | De coating is hersteld. | | | |

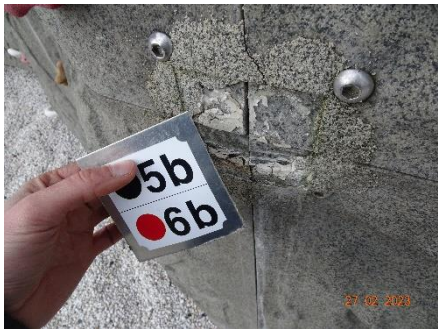
| b. | Keuringsschildjes & Markeringen | b.1 | Meerdere routekaartjes zitten niet meer volledig bevestigd. 3 stuks zijn geheel losgekomen. | PMK/KT10 /2306 | ADV.: routekaartjes herbevestigen |

| Meldingscode | Omschrijving | Maatregel | Afbeeldingen | |
|---|---|---|---|---|
| PMK/KT10 /2306 | Meerdere routekaartjes zitten niet meer volledig bevestigd. 3 stuks zijn geheel losgekomen. | ADVIES:<br>De routekaartjes dienen herbevestigd danwel aanvullend bevestigd te worden. | | |

| Meldingscode | Omschrijving | Maatregel | Afbeeldingen | |
|---|---|---|---|---|
| | De kaartjes zijn opnieuw vastgezet. De rest van de kaartjes is nagelopen. | | | |
