# Samenvattingen risicobeoordelingen Conservatorium, Theaterschool en Filmacademie

27 september 2019

| Location | AHK (conservatorium, theaterschool en filmacademie) |
| RCD number | 30303-00 |

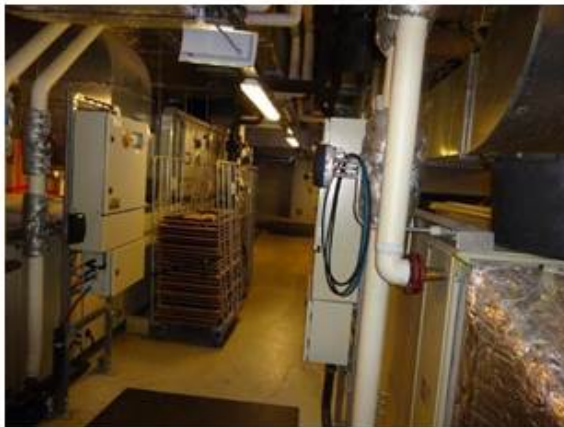
In het gebouw zijn geen ateliers, werkplaatsen en dergelijke. De huishouding is in het algemeen op een goed niveau. Alleen in een aantal technische ruimten en in looppaden is opslag geplaatst.

Foto 1 Opslag in technische ruimte

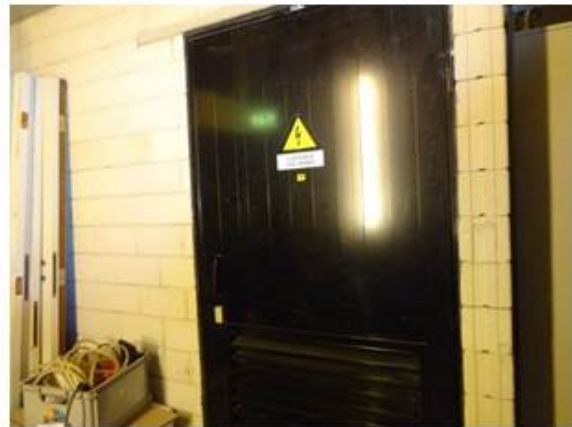
De trafogebouwen zijn eigendom van derden en het onderhoud is door deze partijen geregeld. Het trafogebouw staat los van het pand van AHK. Er komt 10 kV binnen in de hoofdverdeelruimte van het gebouw. De elektrische installatie wordt periodiek gekeurd op basis van NEN 3140, evenals infrarood onderzoek. NEN 3140 en infrarood onderzoek. Geconstateerde gebreken worden direct opgevolgd. De laatste keuring is langer dan 5 jaar geleden en staat voor dit jaar en volgend jaar gepland. Om budgettaire redenen is dit over boekjaren verspreid.

Foto 2 Hoofdverdeelruimte

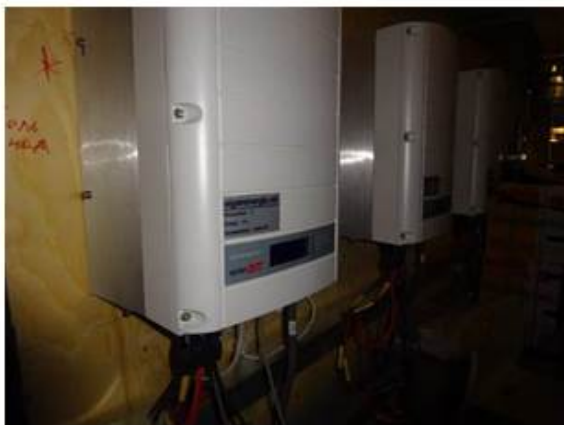
Op alle drie locaties zijn zonnepanelen aangelegd van het merk Solar Edge. Het voordeel van dit systeem is dat de installatie op paneelniveau afgeschakeld kan worden. Dit is gekoppeld aan vlamboogdetectie. In geval van een vlamboog worden de panelen naar circa 1V spanning afgeschakeld. De installatie wordt periodiek onderhouden. Er is voor aanleg van de panelen een daklastberekening uitgevoerd.

Foto 3 Omvormers PV installatie

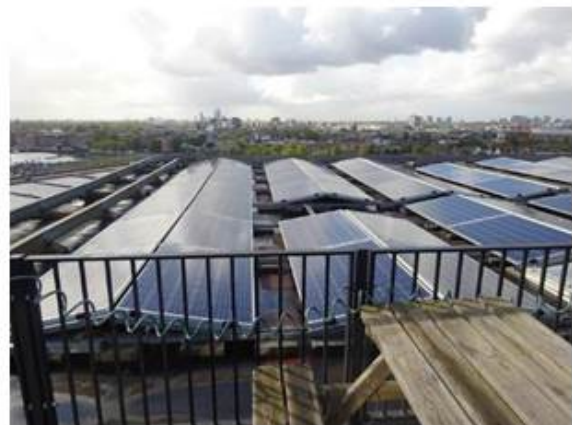
Foto 4 Zonnepanelen op dak bij dakterras

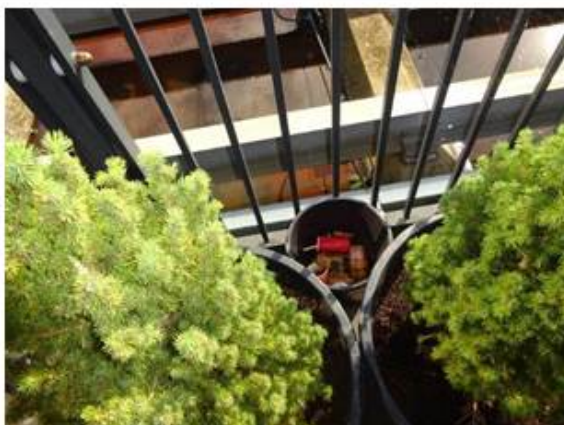
Foto 5 Afvalbak rookterras

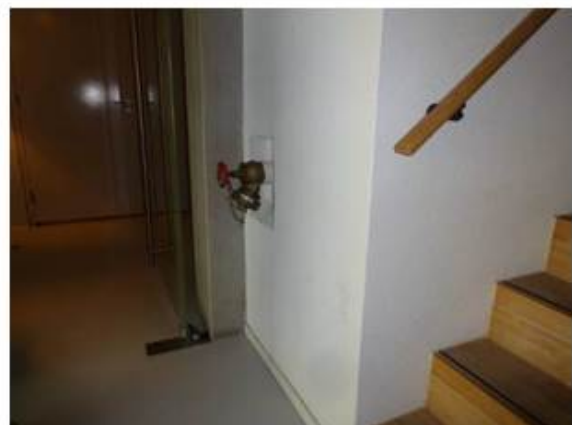
Foto 6 Droge blusleiding

De dichtstbijzijnde brandweerkazerne (beroeps) is gesitueerd op circa 1 kilometer afstand van de locatie. Naast de openbare hydranten is sprake van veel open water nabij het gebouw. Er is een aanvalsplan voor de locatie. Op elke etage is een droge blusleiding aanwezig waarop de brandweer kan aansluiten.

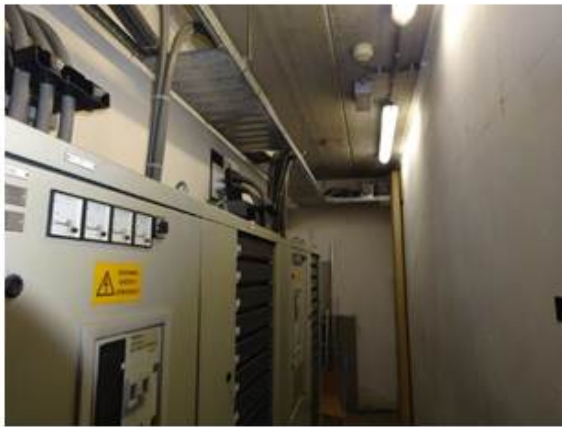
Foto 1 HVR

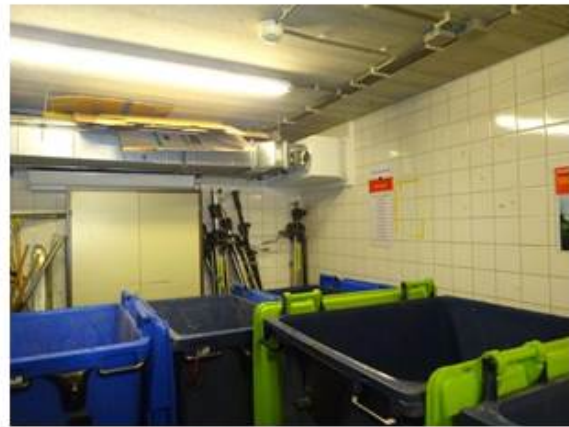
Foto 2 Opslag afvalcontainers

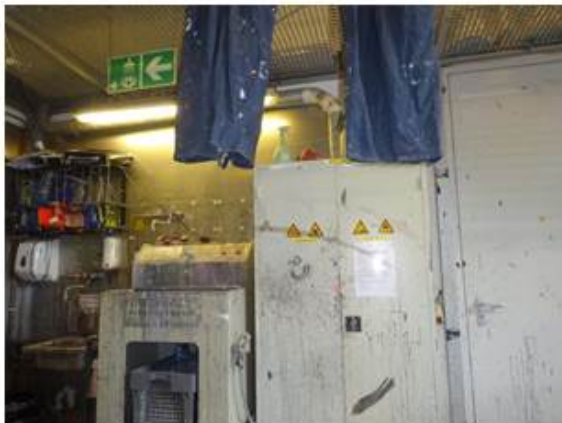
Foto 3 WPGS 15 kasten in werkplaats

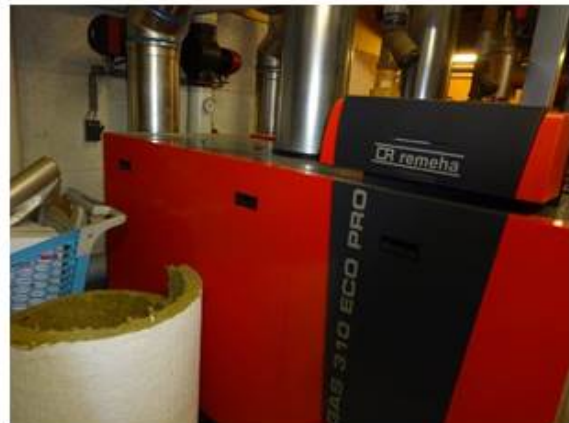
Er is sprake van stadsverwarming waarmee boilers voor de wasruimten worden verwarmd. Daarnaast is sprake van 3 gasgestookte CV ketels, waarvan tweemaal gesloten en eenmaal een open ketel. Deze laatste geldt als bijverwarming. De ketels verwarmen radiatoren en de luchtbehandelingsinstallatie. Onderhoud aan installaties wordt aan erkende bedrijven uitbesteed en vindt jaarlijks plaats. De ketels zijn in een in de basis tenminste 30 brandwerende ruimte geplaatst. Twee openingen in de scheiding moesten nog brandwerend worden afgedicht. Een deskundig bedrijf was op het moment van het bezoek bezig met het brandwerend afkitten van de ruimte.

Foto 4 Stookruimte

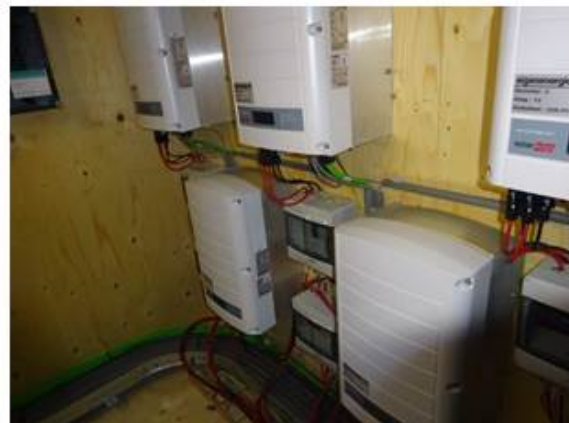
Foto 6 Omvormers PV installatie

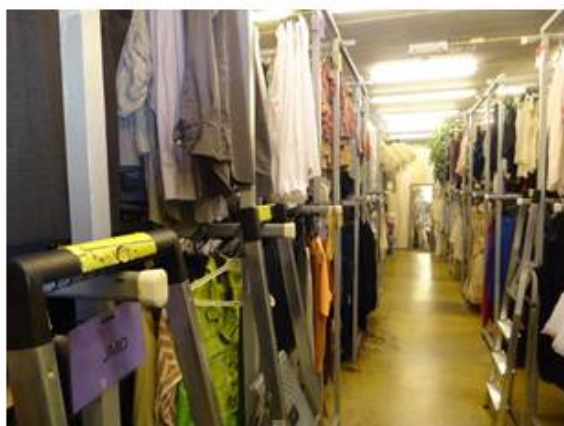
Huishouding is in het algemeen op een voldoende niveau, maar door ruimtegebrek is ook opslag aanwezig op plaatsen waar deze niet bedoeld zijn, zoals technische ruimten. De gordijnen in het gebouw zijn volgens opgave brandwerend geïmpregneerd. Dit wordt periodiek herhaald.

Foto 11 Opslag kostuums

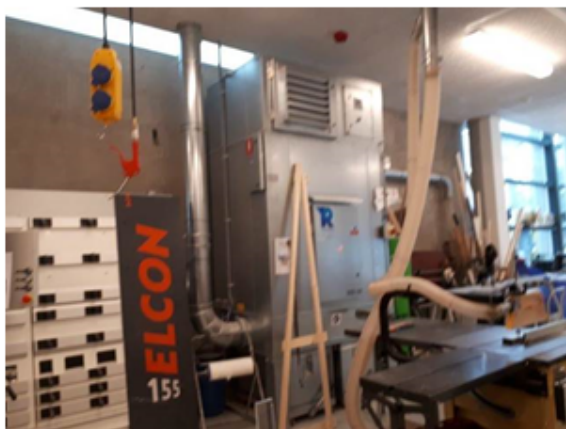
Foto 1 Houtmotafzuiging

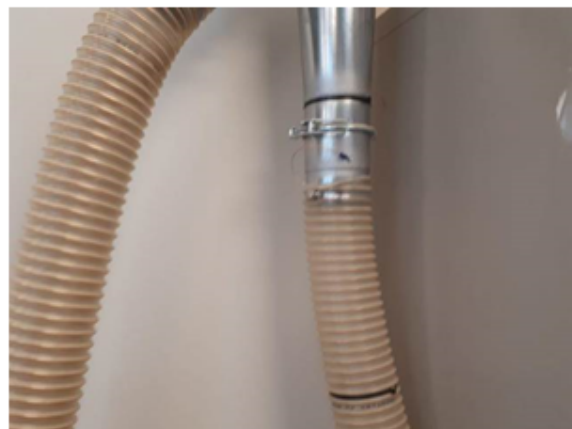
Foto 2 Aarden van stofafzuiging

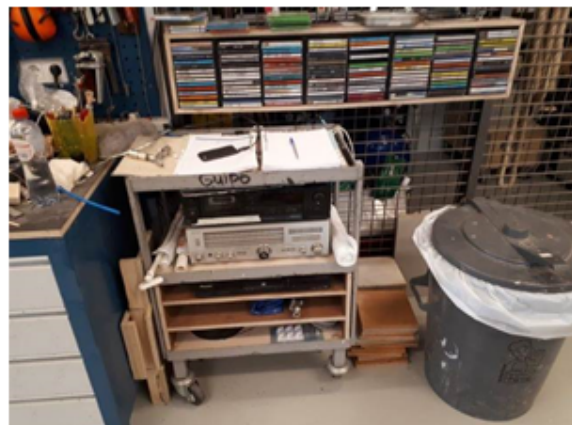
Foto 4 Prive radio in werkplaats en kunststof afvalbak

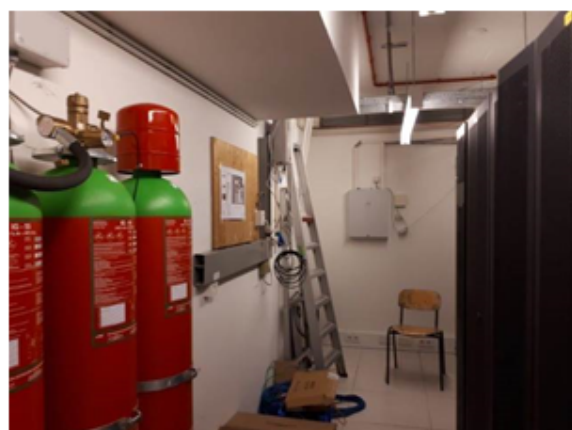
Foto 6 Serverruimte met gasblussing

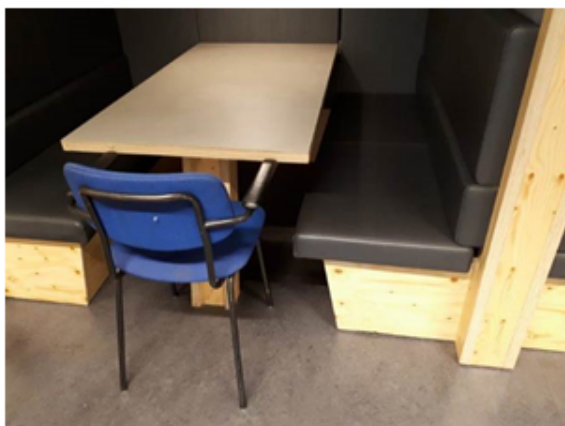
Foto 7 Zithoek (achter de wand drukontlasting)

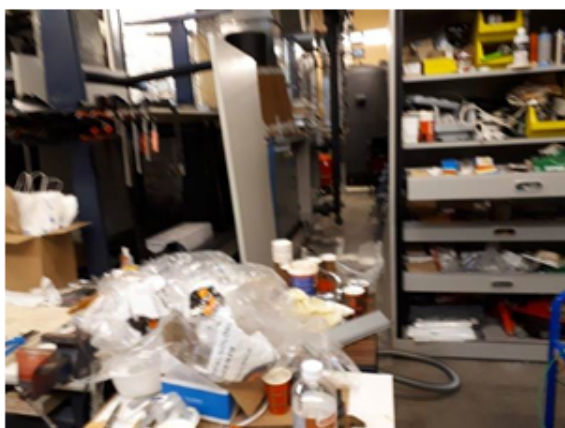
Foto 11 Technische ruimte ook als werkplaats

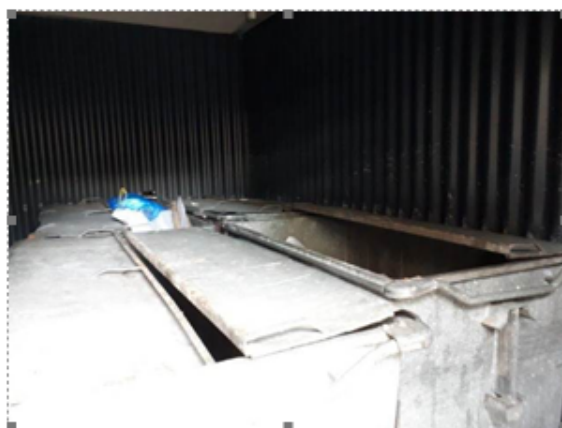
Foto 12 Containerruimte
