| | Post naam | Omschrijving post | Hoeveelheid |
|---|---|---|---|
| post 1 | Vervangen slijtlaag betonnen schampkanten en evt. plaatselijk betonherstel schampkanten | Vervangen slijtlaag en eventueel plaatselijk betonherstel van de betonnen schampkanten ZB zuid en ZB noord en MB op de aanbruggen | 519 m² slijtlaag<br>11m² betonherstel |

| Objecten | Omschrijving | Maatregelen | Omvang maatregelen | Aandachtspunten |

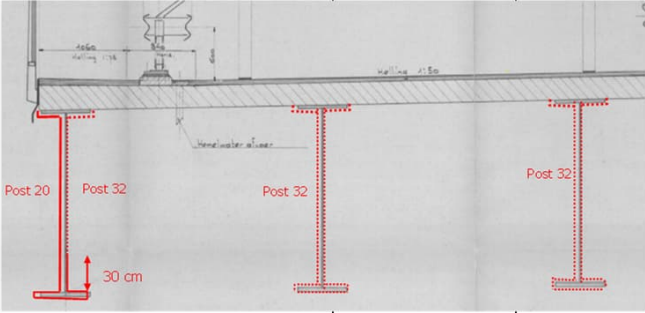
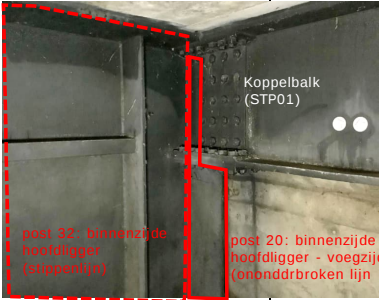
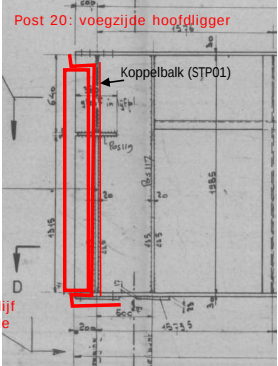
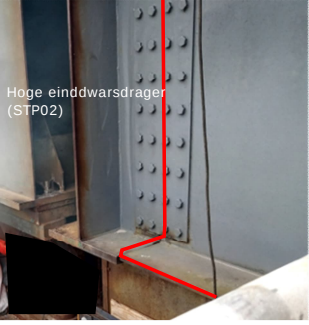
| Objecten | Omschrijving | Maatregelen | Omvang maatregelen | Aandachtspunten |
|---|---|---|---|---|
| - OBJ-00003 - Brugconstructie Molenbrug<br>- OBJ-00013 - Draagsysteem staal<br>- OBJ-00022 - Stalen hoofdliggers westelijke aanbrug (OVSP01) | 7 I-liggers in dwarsprofiel | Post 10: Reinigen Stalen delen<br><br>Post 20: Vervangen conservering stalen delen hoofbrug en aanbruggen - betreft de buitenste hoofdliggers aan de noord- en zuidzijde van de westelijke aanbrug, specifiek de delen aan de buitenzijde incl. onderflens en beperkt deel van de binnenzijde v.h. lijf (onderste deel over gehele lengte en delen aan de voegzijde)<br><br>Post 32: Bijplekken overige stalen draagsysteem aanbruggen - betreft de binnenzijde van de buitenste hoofdliggers (noord- en zuidzijde) en de overige hoofdliggers in hun geheel (5 stuks), westelijke aanbrug | Post 10: Reinigen Stalen delen. 2467 m2<br><br>Post 20: Conserveringsoppervlak 420m2<br><br>Post 32: Conserveringsoppervlak 2047 m2, waarvan ca 150m2 herstelloppervlak verspreid over de 7 liggers | Post 20 = Groot onderhoud met volledig stralen<br>Post 32 = Klein onderhoud met handmatig voorbehandelen |

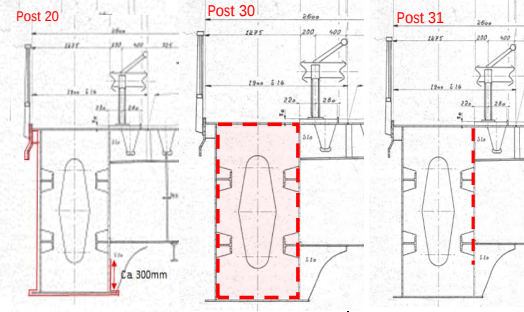
| Objecten | Omschrijving | Maatregelen | Omvang maatregelen | Aandachtspunten |
|---|---|---|---|---|
| - OBJ-00024 - Stalen hoofdliggers hoofbrug (OVSP02-04) | 2 kokerliggers in dwarsprofiel, incl. opstaande randen gelast op de bovenflens (randen mangaten en kantopsluitingen) | Post 10: Reinigen Stalen delen<br><br>Post 20: Vervangen conservering stalen delen hoofbrug en aanbruggen - betreft de uitwendige delen van de hoofdliggers t.p.v. de mangaten en onderzijde van de hoofdliggers incl. een beperkt deel van het lijf aan de binnenzijde<br><br>Post 30: Bijplekken en overlagen conservering binnenzijde hoofdliggers hoofbrug - betreft de inwendige delen van de hoofdliggers t.p.v. de mangaten en tuibestijgingen, incl. binnenzijde ankerstoelen en overige stalen delen van de verankering tuikabel in hoofdligger (ankerkop, drukstuk, connectiebuis). De voorbehandeling "plaatselijk stralen" of "handmatig voorbehandelen" conform RTD 1032 en omvang herstel zal in het werk in overleg tussen OG en ON nader bepaald worden.<br><br>Post 31: Bijplekken en overlagen van onderzijde stalen rijvloer hoofbrug - betreft de uitwendige delen van de hoofdliggers, specifiek delen van het lijf aan de binnenzijde.<br><br>Post 17: Vervangen conservering delen bovenzijde stalen rijvloer hoofbrug - specifiek het vervangen van het conserveringssysteem van stalen kantopsluitingen (langs- en dwarsrichting) gelast op de bovenflens hoofdligger<br><br>Post 25: Herstellen en conserveren opstaande randen mangaten en mangatdeksels - betreft het vervangen van het conserveringssysteem van de stalen opstaande randen t.p.v. mangaten, incl. het herstellen van de corrosieschade waar nodig. | Post 10: Reinigen Stalen delen 4866 m2<br><br>Post 20: Conserveringsoppervlak 3406 m2<br><br>Post 30: Conserveringsoppervlak ingeschat op 6m2 per ingang mangat = 54st x 6m2 = 324m2, exacte omvang in werk nader te bepalen.<br><br>Post 31: Conserveringsoppervlak 1460 m2 inclusief herstelloppervlak 150m2<br><br>Post 17: Kantopsluiting in langsrichting HRB + PRB: 2 x 375 m lengte, 70 x 8 mm<br>Kantopsluiting in dwarsrichting inspectiepad HRB + PRB: 2 x 6 stuk, 1,80 m lengte, 70 x 8 mm<br>Totaal opp. kantopsluiting: 115 m2<br><br>Post 25: 54 mangaten | Post 20 = Groot onderhoud met volledig stralen<br>Post 30: Bijwerken en mogelijk overlagen conservering binnenzijde ankerstoelen en overige stalen delen van de verankering tuikabel in hoofdligger (ankerkop, drukstuk, connectiebuis). Groot onderhoud met plaatselijk voorbehandelen en lokaal volledig overlagen.<br><br>Post 31 = Groot onderhoud met plaatselijk voorbehandelen en volledig overlagen<br><br>Post 17 en post 25 = Groot onderhoud met volledig stralen<br>Gelijktijdig met post 2<br>(Werzaamheden aan de bovenzijde van het inspectiepad zelf zijn onderdeel van post 2)<br>Kantopsluitingen en mangaten bevinden zich op de inspectiepaden die op de bovenflens van de hoofdliggers zich bevinden. |

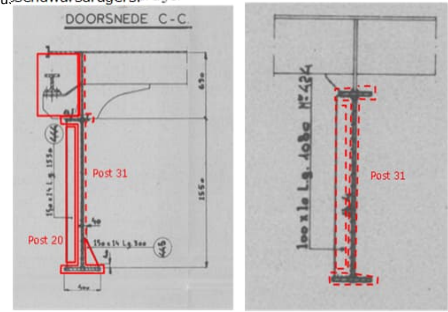
| Objecten | Omschrijving | Maatregelen | Omvang maatregelen | Aandachtspunten |
|---|---|---|---|---|
| - OBJ-00025 - Stalen dwarsdragers hoofbrug (OVSP02-04) | einddwarsdragers (2 stuks t.p.v. STP02 en STP05) en tussendwarsdragers (86 stuks) | Post 10: Reinigen Stalen delen<br><br>Post 20: Vervangen conservering stalen delen hoofbrug en aanbruggen - betreft de delen van de einddwarsdragers aan de buitenzijde (voegzijde) incl. onderflens en beperkt deel van de binnenzijde v.h. lijf.<br><br>Post 31: Bijplekken en overlagen van onderzijde stalen rijvloer hoofbrug - betreft de binnenzijde (niet voegzijde) van de einddwarsdragers en de gehele oppervlakte van de tussendwarsdragers | Post 10: Reinigen Stalen delen 4714 m2<br><br>Post 20: Conserveringsoppervlak 130 m2<br><br>Post 31: Conserveringsoppervlak 4584 m2 inclusief herstelloppervlak 500m2 | Post 20 = Groot onderhoud met volledig stralen<br>Delen van de einddwarsdrager (ondersteuningsconstructie voor de meervoudige voegovergang) worden bereikbaar na het slopen van de voegconstructie.<br><br>Post 31 = Groot onderhoud met plaatselijk voorbehandelen en volledig overlagen |

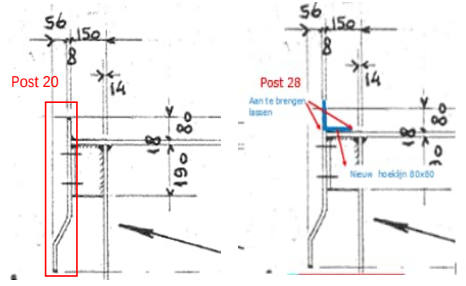
| Objecten | Omschrijving | Maatregelen | Omvang maatregelen | Aandachtspunten |
|---|---|---|---|---|
| - OBJ-00073 - Randelement staal OVSP02-04 N+Z | incl bevestigingspunten stalen randelement en nieuwe stalen hoeklijn | Post 10: Reinigen Stalen delen<br><br>Post 20: Vervangen conservering stalen delen hoofdbrug en aanbruggen - betreft het vervangen van de conservering van de randelementen t.p.v. de hoofdbrug<br><br>Post 28 Afslipen en nieuw aanbrengen schoprand Hoofdbrug - betreft het herstellen van de randelementen bij de hoofdbrug door de bovenzijde te vervangen door een nieuw hoekprofiel van 80 x 80 x 8 mm (voorstel). Nieuwe hoekprofiel wordt over de gehele lengte gelast aan de bestaande randelement en aan de bestaande dekplaat.<br> | Post 10: Reinigen Stalen delen 900m2<br><br>Post 20: Randelement 2 x 1,2 m x 375 m = 900m2<br><br>Post 28:<br>Lengte voor verwijderen bovenste deel randelement: 2 x 376 m<br>Nieuw hoekprofiel 80 x 80 x 8 mm, lengte 752 m = 2x376 m | Post 20 = Groot onderhoud met volledig stralen<br><br>Gelijktijdig uitvoeren met post 2 en post 28 (post 20 na uitvoering post 28) |

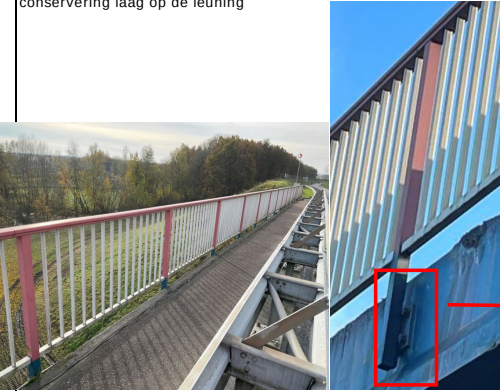
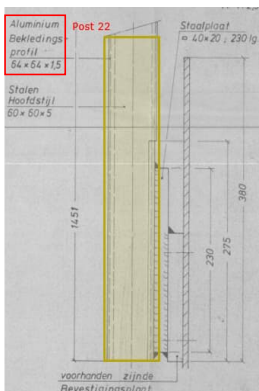
| Objecten | Omschrijving | Maatregelen | Omvang maatregelen | Aandachtspunten |
|---|---|---|---|---|
| - OBJ-00019 - Leuning<br>- OBJ-00075 - Leuning ZB01 | Volledig aluminium | Post 10: Reinigen Stalen delen<br><br>Post 22: Bijplekken en overlagen bovenregel en staanders leuning hoofdbrug en aanbruggen - betreft enkel het overlagen van de rode conservering laag op de leuning | Post 10: Reinigen Stalen delen<br>Bovenregel, staanders en stijlen 650m <sup>2</sup><br><br>Post 22: 288 m <sup>2</sup> (enkel bovenregel en staanders) | Post 22 = Groot onderhoud met handmatig voorbehandelen en volledig overlagen, immers stralen is geen optie bij aluminium<br><br>In geheel demonteren, in shop conserveren en terugplaatsen.<br><br>De staanders van de leuning (aluminium) zijn in stalen stijlen (kokerprofielen) geschoven. De stalen stijl is aan de brug bevestigd (zie OBJ-00095). |
