## Notitie

Opdrachtgever : **Van Rossum**  
Projectnaam : **Tuinstraat 25 in Krimpen aan de IJssel**

Aan : **K. Jansen**  
Van : **P. van Leeuwen**  
Betreft : **Rondgang basisschool Tuinstraat 25 in Krimpen aan den IJssel**

Referentie : **P60152-NOT-01 v1**  
Datum : **17 december 2024**

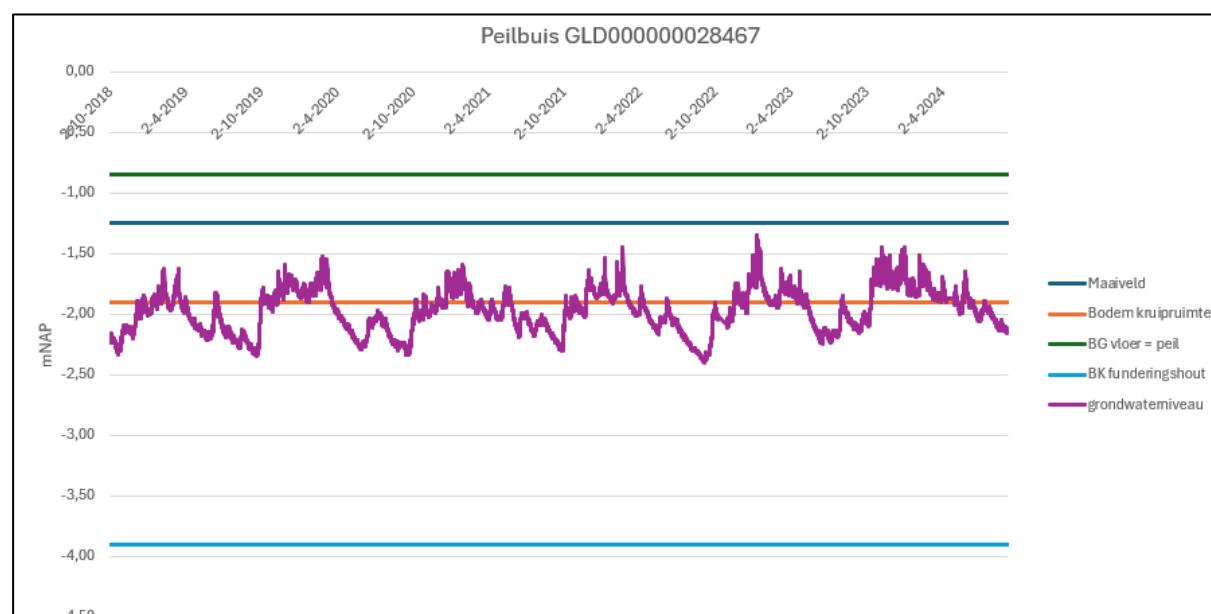
Volgens verkregen informatie (tekeningen) is funderingshout niet hoger dan -3,05 m Peil c.q. -3,90 m NAP (zie tabel). Steekproefsgewijs is via het DINOloket de grondwaterstand ter plaatse van de dichtstbijzijnde peilbuis<sup>1</sup> geanalyseerd. Hieruit blijkt dat het grondwater voldoende hoog staat gedurende de meetperiode (2018-heden) ten opzichte van het funderingshout, de laagste grondwaterstand is (in de meetperiode 2018-heden) bepaald op -2,40 m NAP.

De bodem van de kruipruimte ligt op circa -1,90 m NAP, de grondwaterstand in de periode 2018-heden is periodiek ruim hoger dan de bodem van de kruipruimte met een maximum van -1,35 m NAP. Hieruit kan worden opgemaakt dat de kruipruimte mogelijk meerdere periodes per jaar vol met water staat.

Figuur 2.2: Grondwaterstand 2018-heden

- Een analyse van het grondwaterniveau van meerdere peilbuizen uit de nabije omgeving over een langere periode.
- Wanneer (delen van) het metselwerk buitenblad behouden blijven, het voegwerk, de hechting en verankering te controleren op gebreken en zo nodig verbeteren.

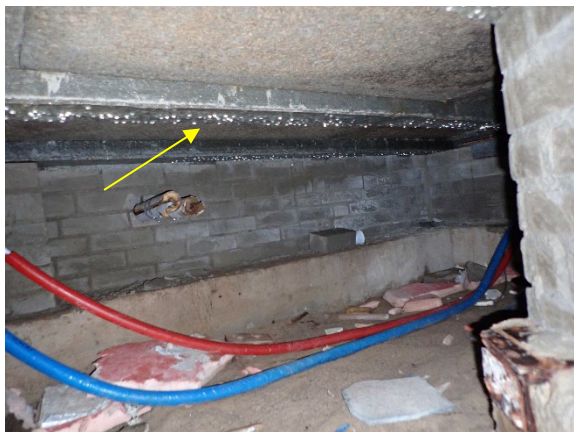
- Plaatselijk scheuren in het metselwerk waargenomen, met een scheurwijdte van <1 mm (geschat), waarbij de horizontale en verticale verplaatsing nihil of verwaarloosbaar is. De scheuren in het metselwerk wijzen niet op een lokale verzakking.
- Het voegwerk in het halfsteens metselwerk buitenblad is lokaal aan het verzanden.
- De lucht uit de kruipruimte voelt warm en zeer vochtig aan, aan de onderzijde van de begane grondvloer en aan leidingen in de kruipruimte hangen druppels water.
- Houten kruipluiken zijn verzadigd met vocht.
- De hoogte van de kruipruimte is circa 80 cm. Op de vloer van de kruipruimte ligt bouwafval.
- Er is geen kruipruimte ventilatie waargenomen.

Figuur 4.1: Bouwafval en vocht in de kruipruimte

- Voor de periode tot sloop / nieuwbouw de huidige kruipluiken te vervangen.
- De vochthuishouding van de kruipruimte te verbeteren en de toekomstige situatie voldoende luchtdicht af te werken.

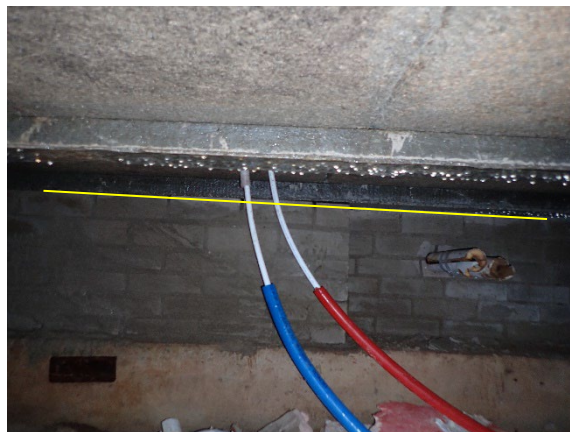
Figuur 4.2: Druppels aan balken, leidingen ongeïsoleerd

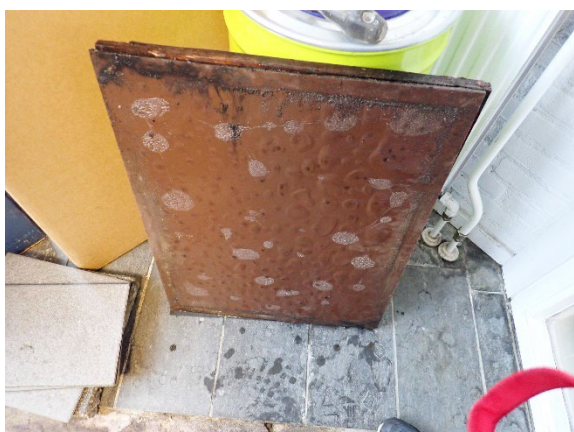
Figuur 4.3: Houten kruipluik verzadigd van vocht

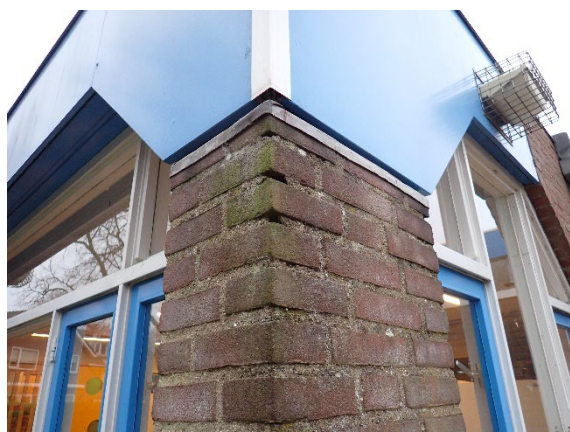
Figuur 4.4: Voegwerk verzand en uitgewassen

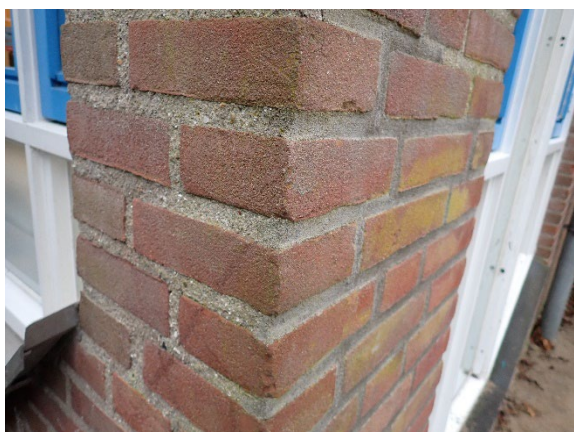
Figuur 4.5: Voegwerk lokaal hersteld

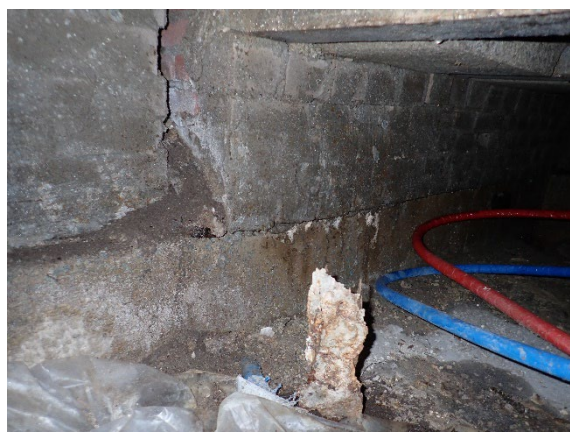
Figuur 4.6: Scheur of dilatatie in fundering waardoor grond in spoelt. De scheur / dilatatie loopt door metselwerk, niet in beton

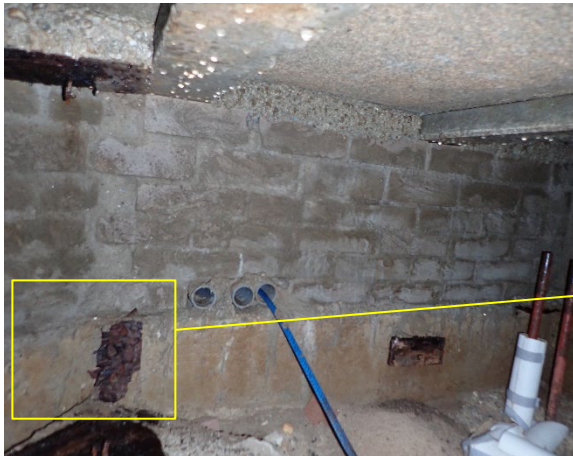
*Figuur 4.7: Mogelijke scheur in betonnen funderingsbalk?*

- Indien de fundering en beganegrondvloer behouden blijven, de betonnen, stalen en metselwerk onderdelen inspecteren op onvolkomenheden.
- De betonnen delen van de fundering worden wisselend blootgesteld aan natte en droge omstandigheden en vanuit het kruipluik zijn mogelijke onvolkomenheden aan het beton waargenomen. De betonnen delen kunnen op basis van CUR 72:2011 klasse 1 en 4 worden geïnspecteerd.

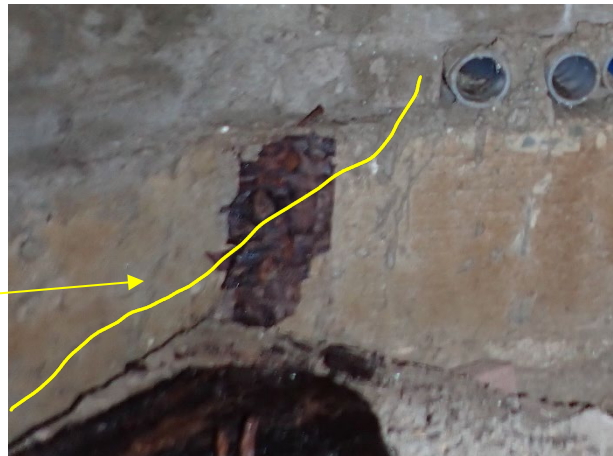
- In de gemetselde delen van de fundering zijn sparingen voor leidingen c.q. mangaten aangebracht, hiermee zijn vermoedelijk andere vloervelden bereikbaar. Stalen latei ter plaatse van deze sparing lijkt te zijn vervuild dan wel gecorrodeerd.
- In het beton van de fundering is een mogelijke scheur waargenomen, zie figuur 3.8.

*Figuur 4.8: Mogelijke scheur in betonnen funderingsbalk?*

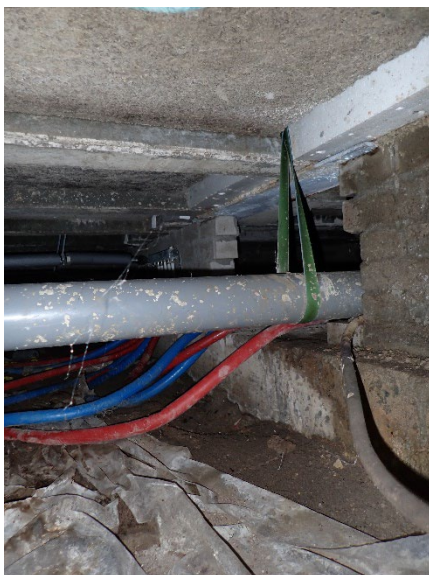
*Figuur 4.9: Mangaten / doorvoeren in fundering*

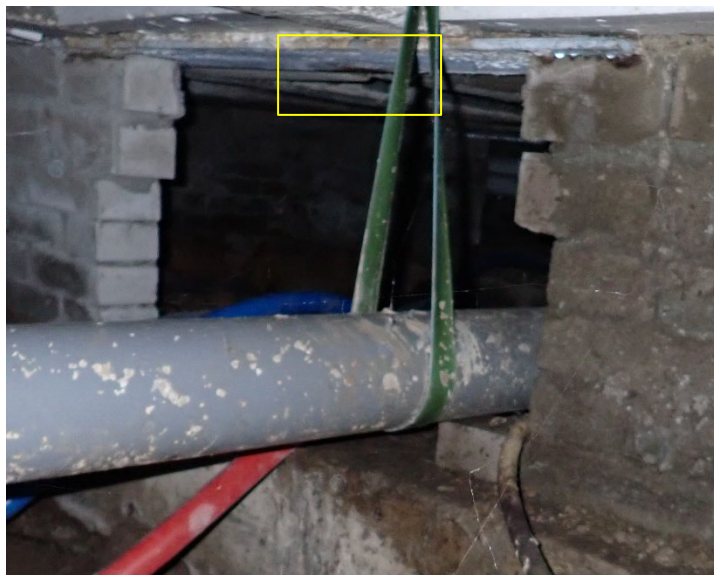
*Figuur 4.10: Stalen profiel gecorrodeerd / vervuild*
