## Project **Tuinstraat 25 te Krimpen a/d IJssel**

| Rapportnummer | N001 |
| Omschrijving | Algemene visuele inspectie |
| Fase | Haalbaarheidsfase |

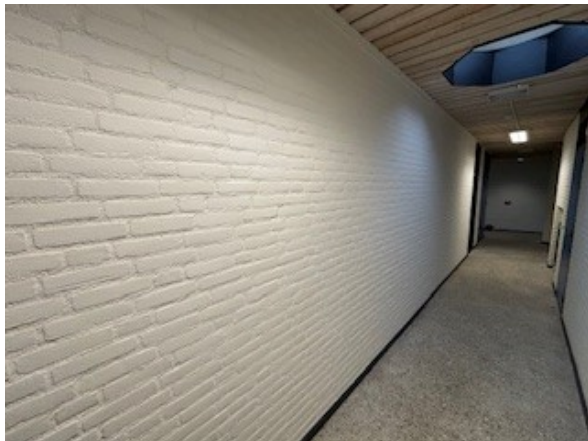
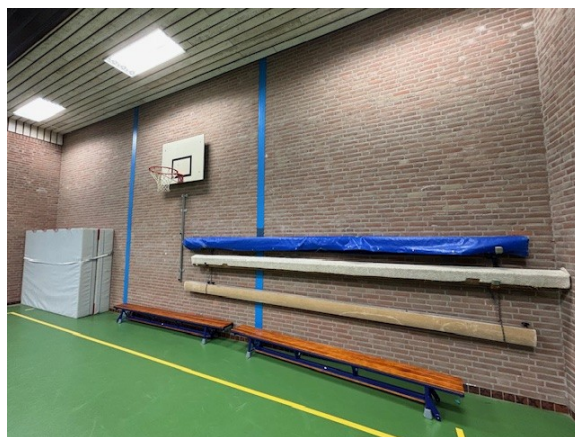
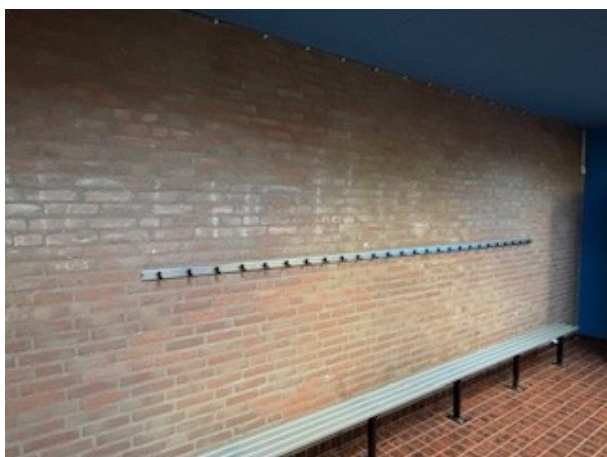
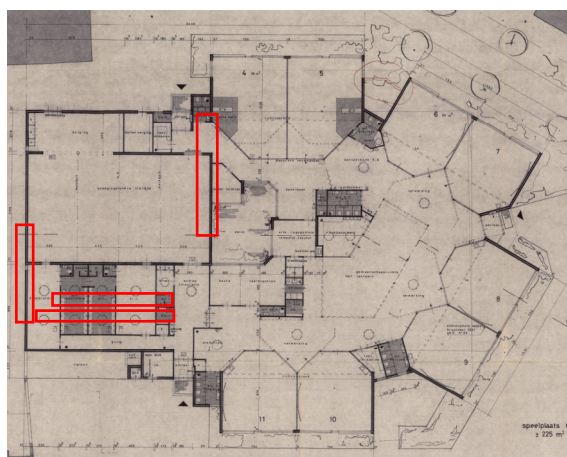
De dragende metselwerk wanden verkeren in goede staat en vertonen geen zichtbare scheurvorming in de wand.

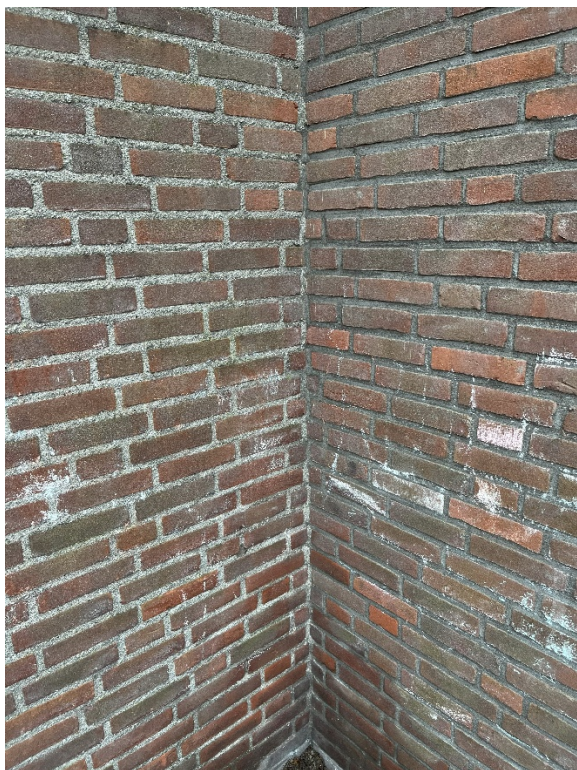
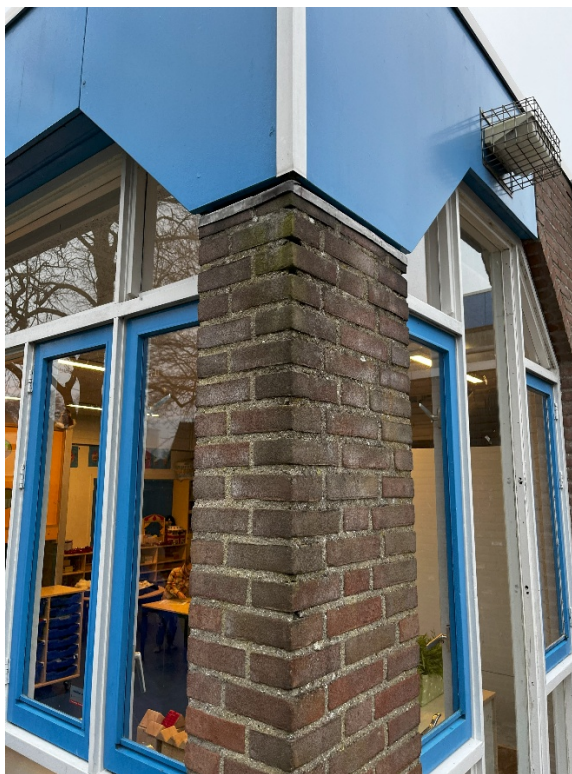
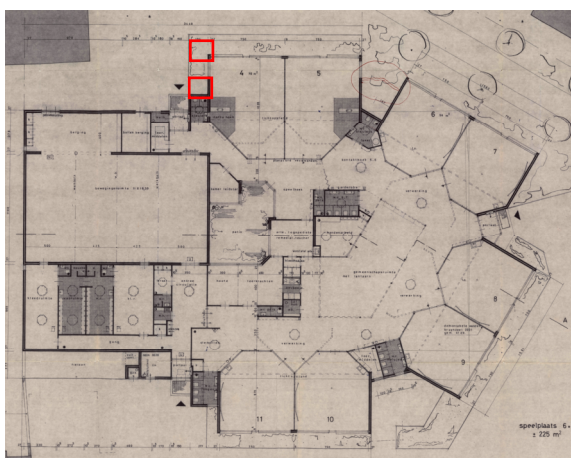
In het bouwkundige gevelmetselwerk zijn op de deze posities geen afwijkingen waargenomen. Het metselwerk verkeert in goede staat.

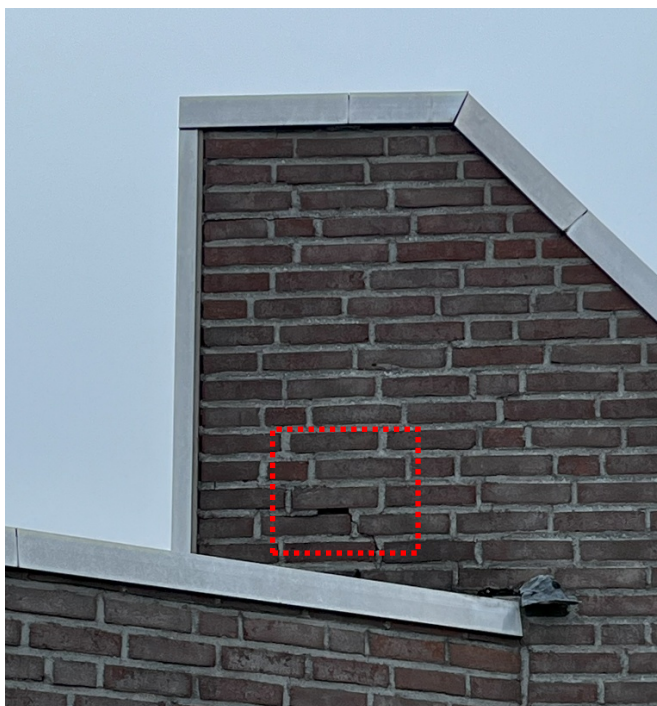
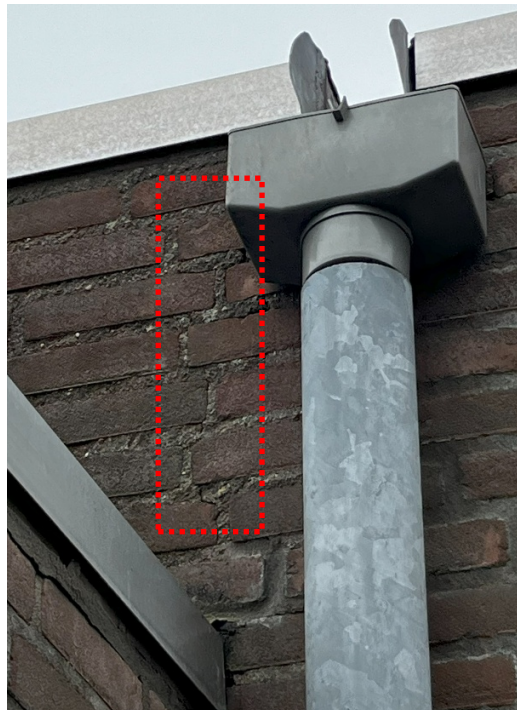
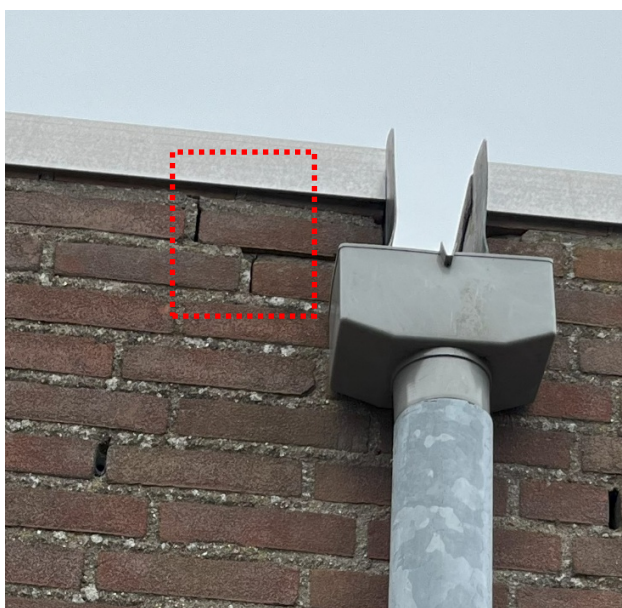
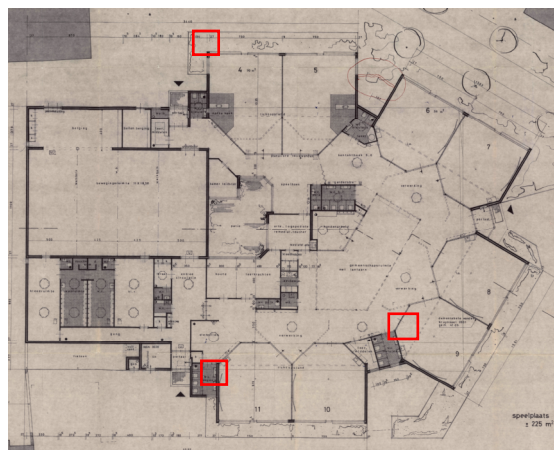
Bij de lichtstraten zijn haarscheurtjes in het bouwkundige gevelmetselwerk zichtbaar. Bij de hemelwaterafvoer zijn ook kleine scheurtjes zichtbaar. Deze zijn voornamelijk in de dakrand aanwezig.

Op basis van de waarnemingen die tijdens de rondgang zijn gedaan zijn kan de conclusie worden getrokken dat de huidige staat van de constructie geen aanleiding geeft tot het uitvoeren van herstelwerkzaamheden. Er zijn weliswaar op enkele posities kleine haarscheurtjes aangetroffen in het (bouwkundige) metselwerk, maar deze vormen geen risico voor de draagconstructie van het één-laagse gebouw. Indien gewenst kan tijdens de verbouwing wel worden gekozen om de voegen van het metselwerk waarin haarscheurtjes aanwezig zijn te vervangen en / of enkele stenen te vervangen.

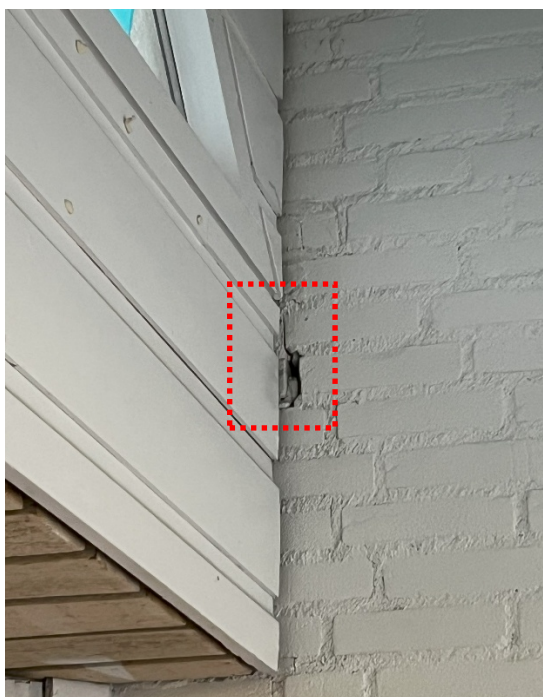
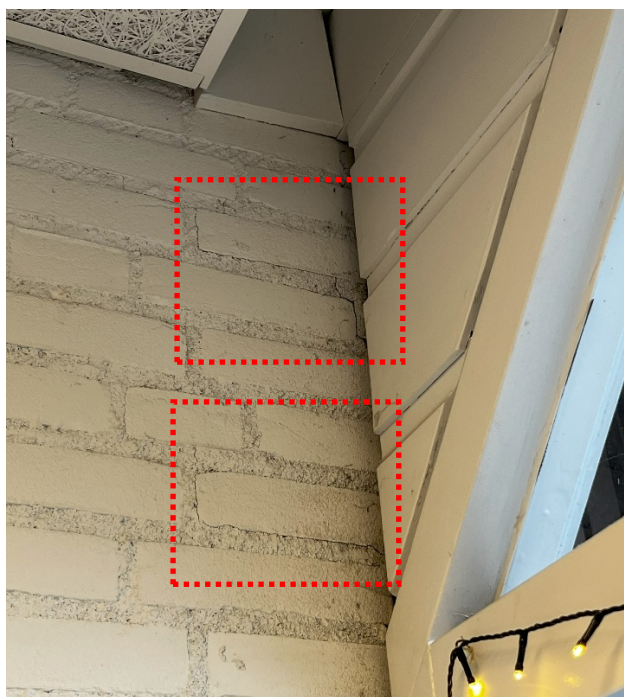
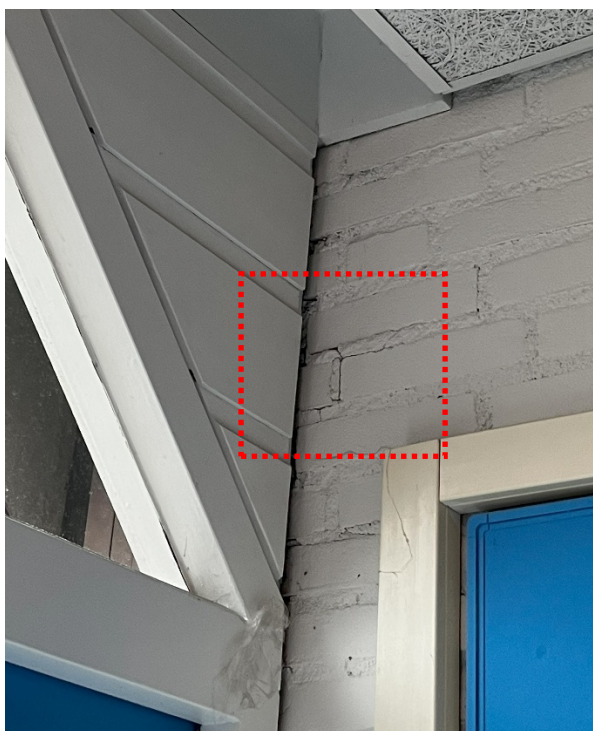
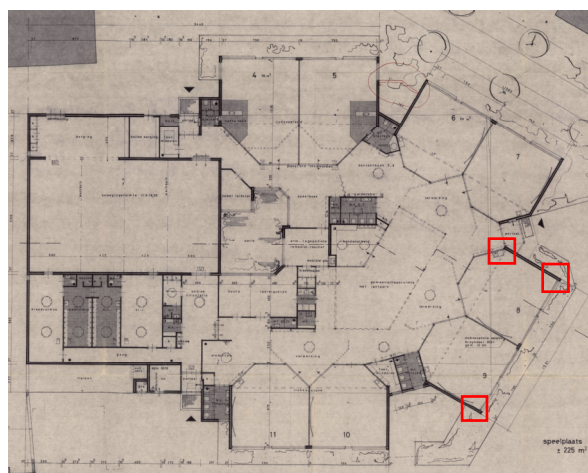
Bij de lichtstraten is ook aan de binnenzijde van het gebouw een kleine scheur zichtbaar in de wand. Op twee andere posities zijn ook haarscheurtjes waargenomen.

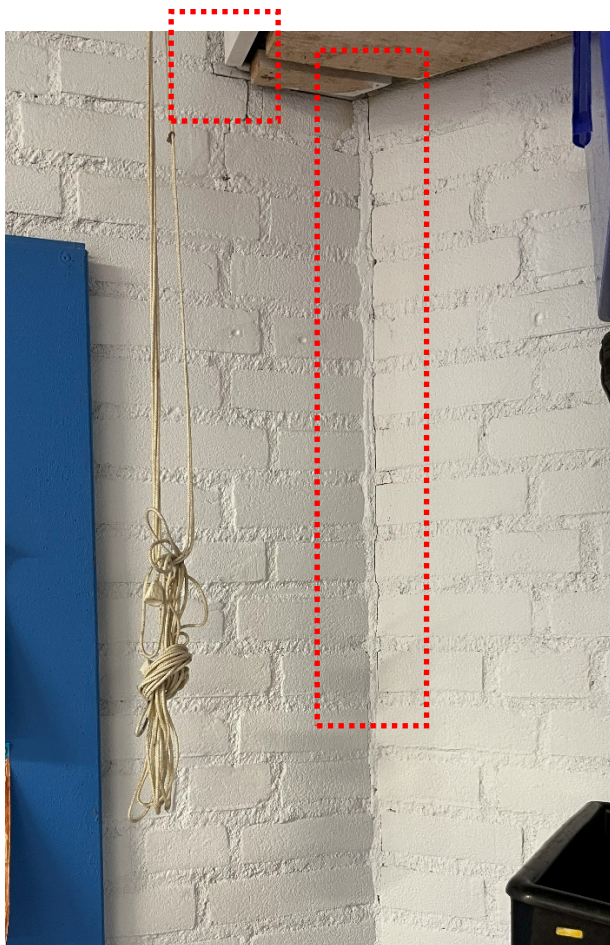
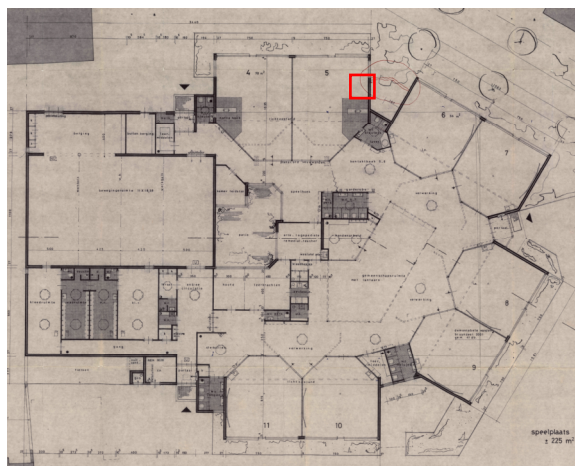
Bij de aansluiting van twee wanden is een iets grotere scheur in de wand gevonden. Dit lijkt met name de voeg te zijn die is losgekomen van het metselwerk in de hoek. Ook bij de lichtstraten is hier een klein scheurtje zichtbaar.

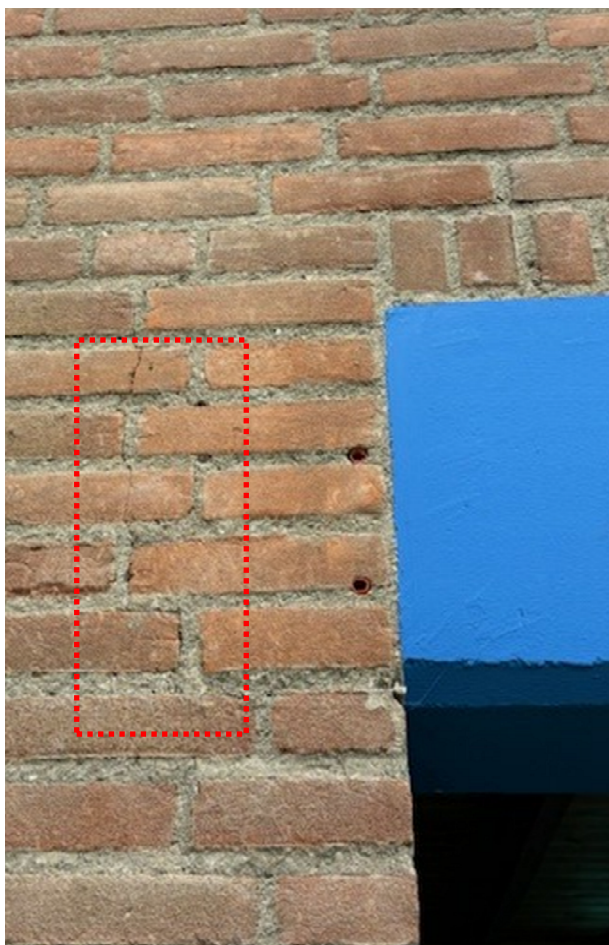
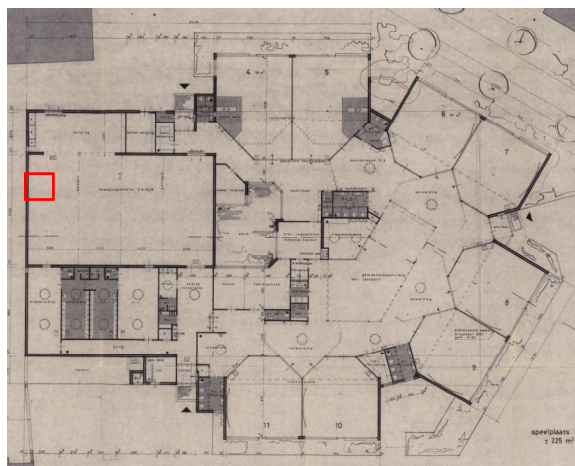
Bij de oplegging van de latei is een klein scheurtje in het metselwerk zichtbaar.

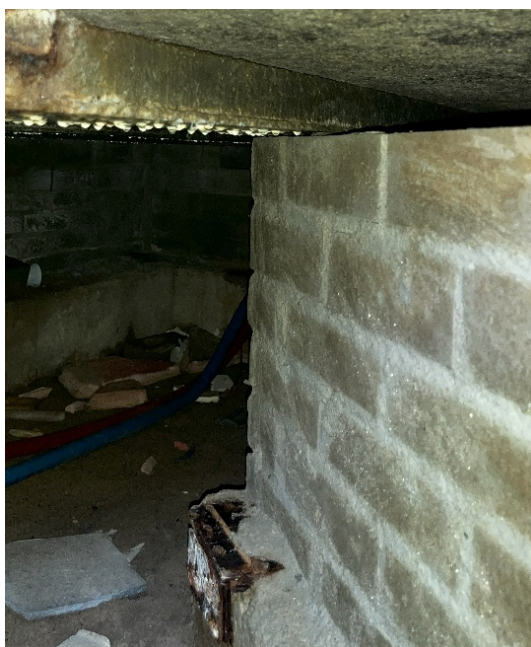
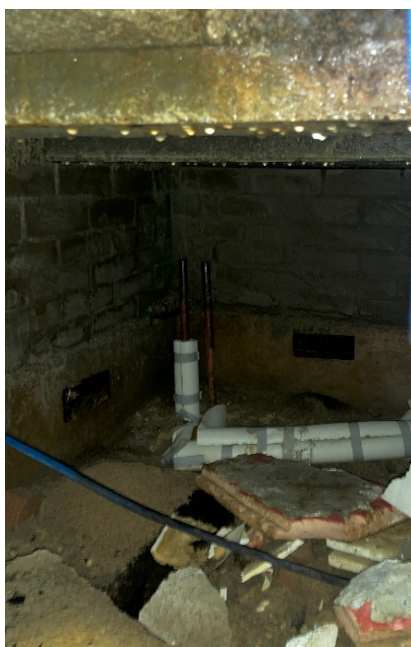
Er is geen grondwater aangetroffen in de kruipruimtes, wat normaal is bij dergelijke diepe kruipruimtes. De metselwerk wanden die zijn opgemetseld op de funderingsbalken zijn in goede staat en vertonen geen scheurvorming.

De zichtbare delen van de onderzijde van de systeemvloer vertonen geen buitengewone oneffenheden en schades. Er is geen corrosie en blootliggende wapening aangetroffen. Ook is aan de onderzijde van de vloeren geen afgetekende wapening zichtbaar die aan de buitenzijde van het beton aftekent. Gezien bovengenoemde waarnemingen geeft de huidige staat van de vloer geen aanleiding om verder onderzoek te doen naar de constructieve staat van de vloer.

In de rapportage van Nebest, 241217 P60152-NOT-01 v1 *Krimpen aan den IJssel beoordeling constructie schoolgebouw Tuinstraat 25, d.d. 17-12-2024*, is op pagina 5 aangegeven / een vraag gesteld dat er een mogelijke scheur in de funderingsbalk aanwezig is. Tijdens de rondgang is de kruipruimte niet bezocht en op basis van de foto's 4.7 en 4.8 die in de rapportage zijn opgenomen is niet duidelijk of het wel of geen scheur betreft. Het beeld lijkt wat vertekend door de het zand wat ervoor ligt en de schaduwlijnen die daardoor op de balk zichtbaar zijn. Het metselwerk op de balk (wat een scheurgevoeliger onderdeel is) is ongescheurd en ziet er goed uit. De verwachting is dan ook dat de balk zelf ook geen scheurvorming vertoont, maar om dit uit te sluiten zou op een later moment, als de aannemer aan de slag gaat, gekeken kunnen worden of bovenstaande redenering klopt.
