## Gemeente Epe

Kulturhus EGW

Naam: Kulturhus EGW

Rapportage referentie: Prj24071415

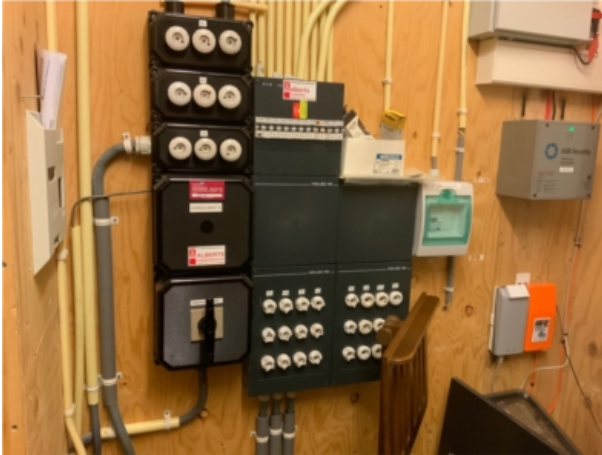
Elektrische installatie onderhoud / keuring

Geldigheidstermijn van het periodieke keuring is verlopen.  
Actie opgenomen als preventie.

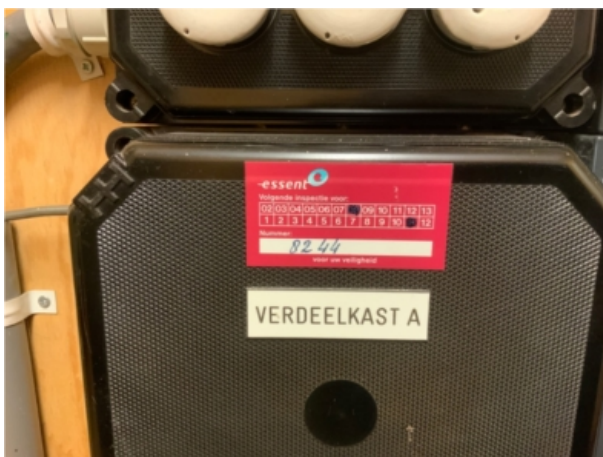
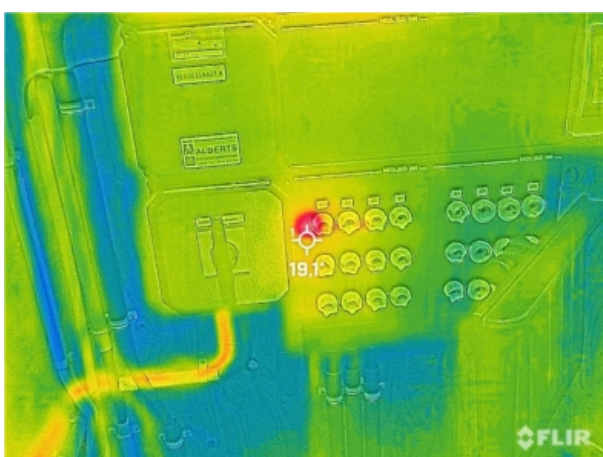
Elektrische installatie thermografie

Geen bijzonderheden aangetroffen.

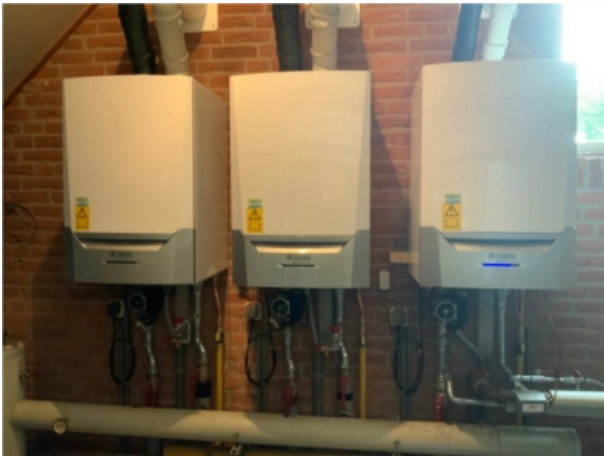
#### Verwarmingsinstallatie onderhoud

De verwarmingsinstallatie wordt jaarlijks onderhouden door de installateur.

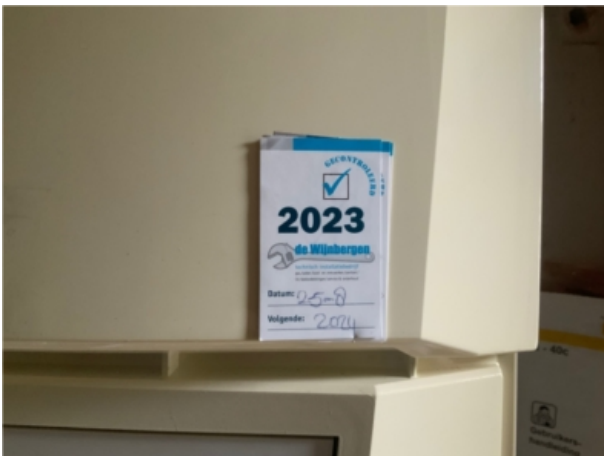
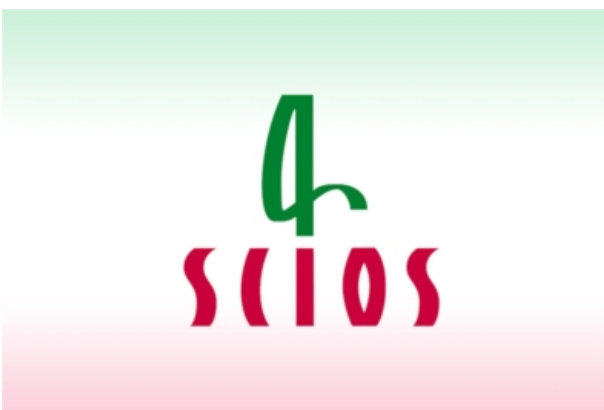
#### Verwarmingsinstallatie keuring

Verwarmingsinstallatie is wel SCIOS keuringsplichtig maar niet uitgevoerd. Keuring opgenomen als preventie.

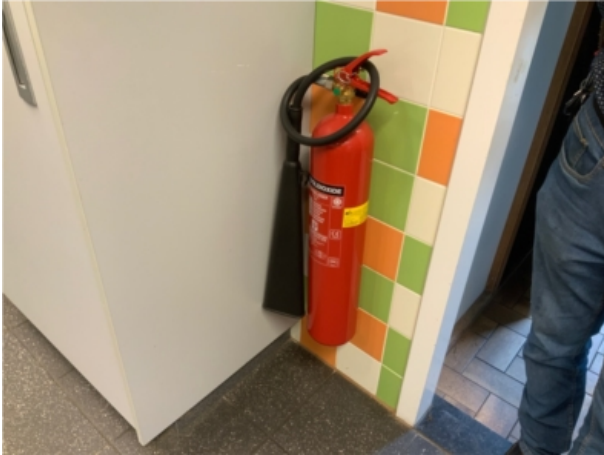
#### Blusmiddelen

Brandblussers aanwezig en worden periodiek onderhouden.

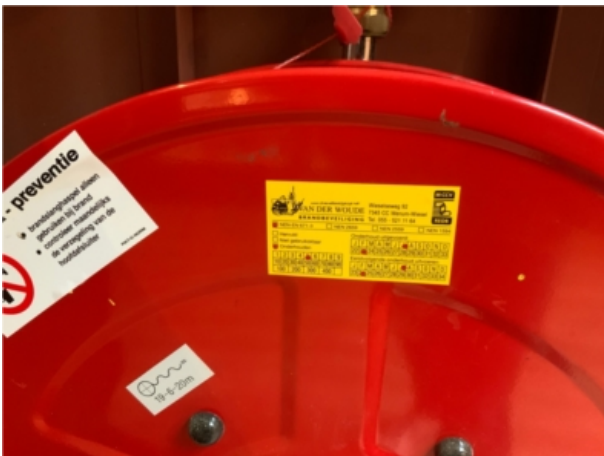
## Brandslanghaspels

Brandslanghaspels aanwezig en worden periodiek onderhouden.

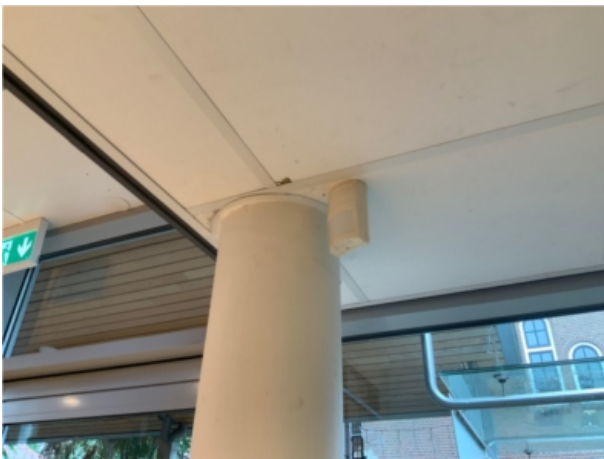
#### Bliksem- en aardingsbeveiliging

Geen bliksem- en aardingsbeveiliging aanwezig. Advies opgenomen als preventie.

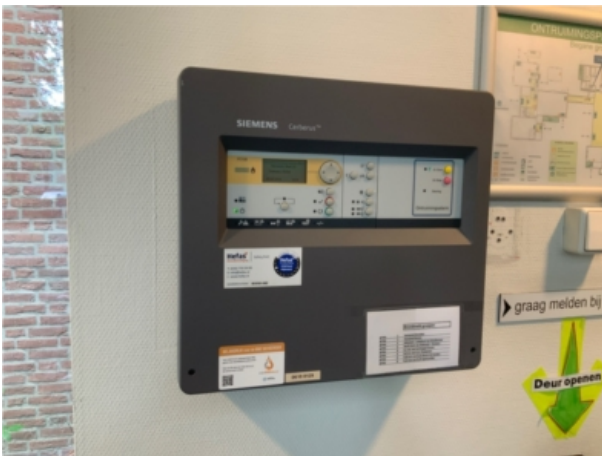
#### BMI Brandmeldinstallatie

Brandmeldinstallatie aanwezig met doormelding aan PAC/RAC en wordt jaarlijks onderhouden.
