## Gemeente Zeist

KSG De Breul

#### Inspectie

Rapportage referentie: Prj23111343

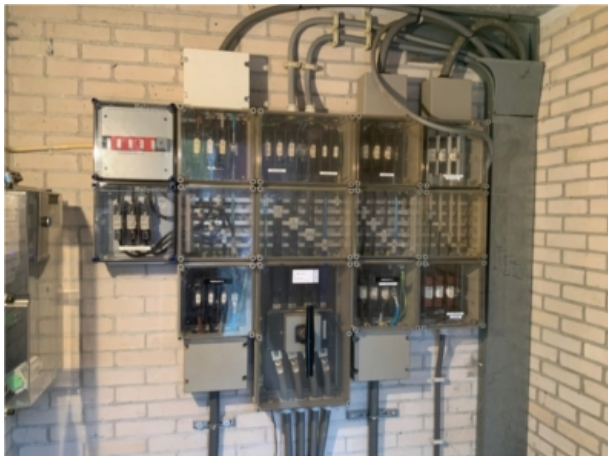
### Elektrische installatie onderhoud / keuring

Periodieke keuringrapport aanwezig. Installatie vertoont visueel geen gebreken.

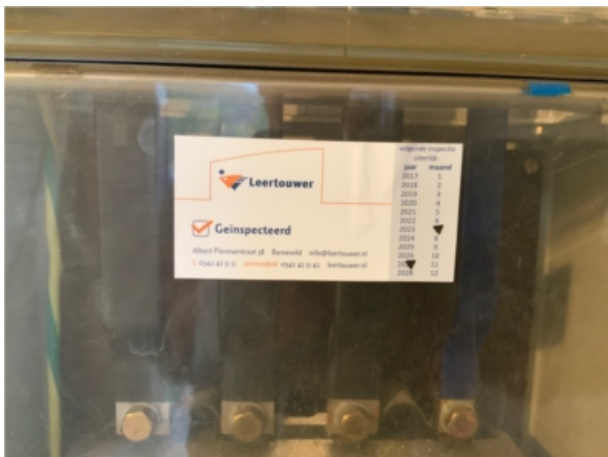
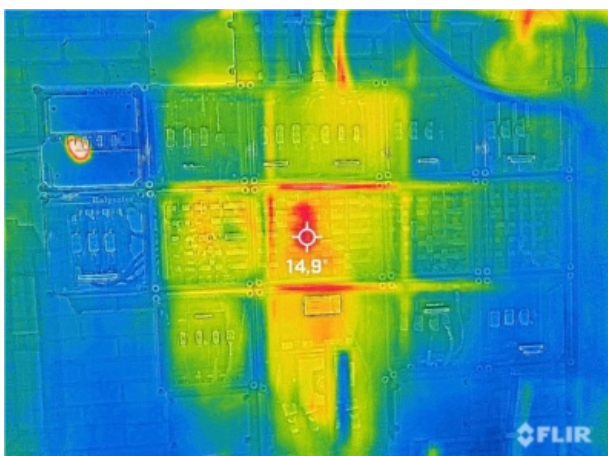
### Elektrische installatie thermografie

Geen bijzonderheden aangetroffen.

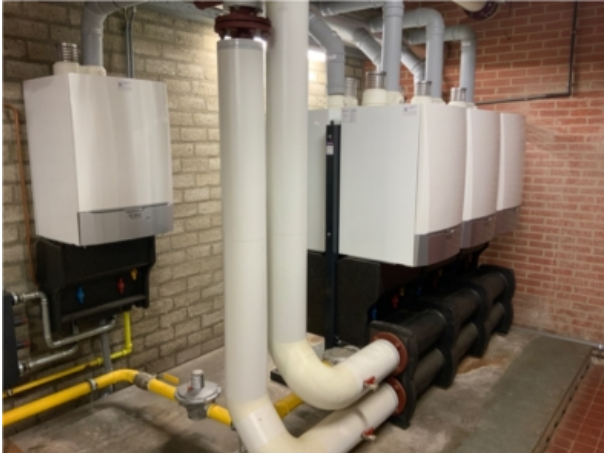
### Verwarmingsinstallatie onderhoud

De verwarmingsinstallatie wordt jaarlijks onderhouden door de installateur.

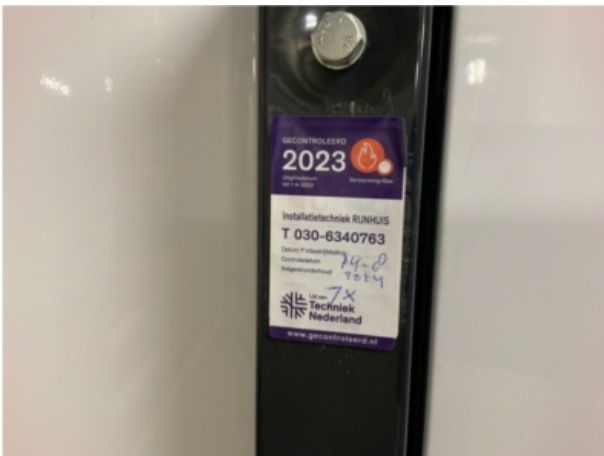
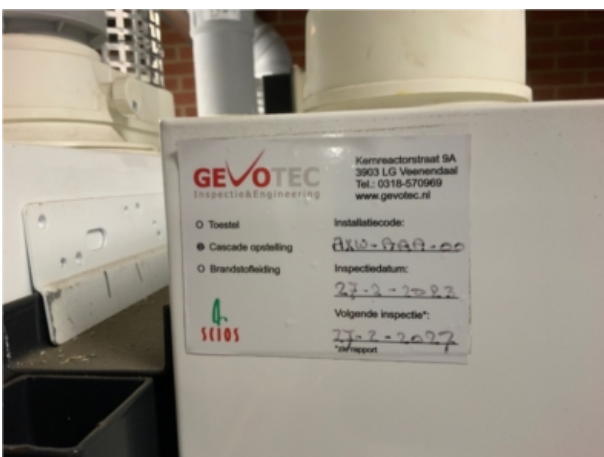
### Verwarmingsinstallatie keuring

Periodieke keuringrapport aanwezig

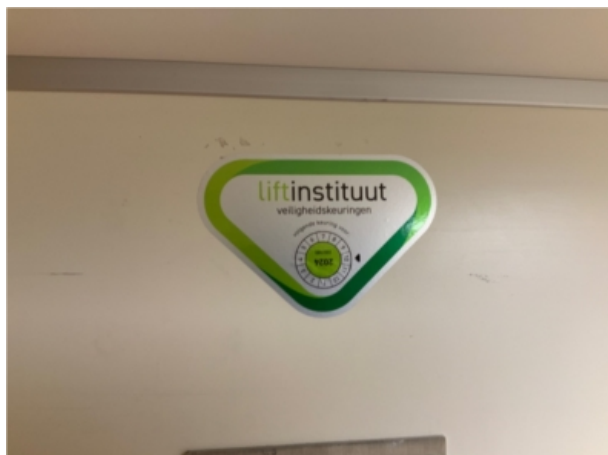
Liftinstallatie keuring / onderhoud

Geldige keuringsticker is aanwezig.

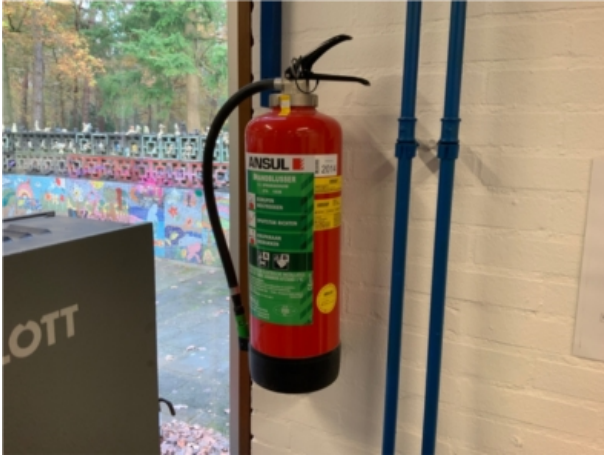
### Blusmiddelen

Brandblussers aanwezig en worden periodiek onderhouden.

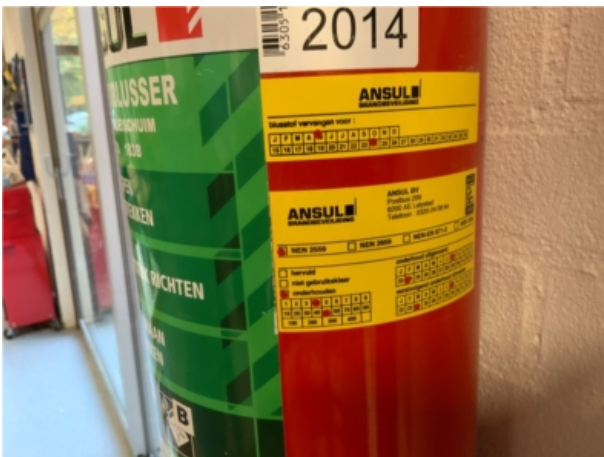
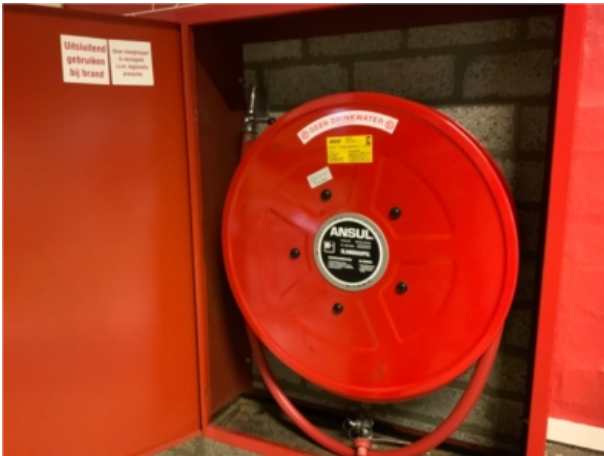
### Brandslanghaspels

Brandslanghaspels aanwezig en worden periodiek onderhouden.

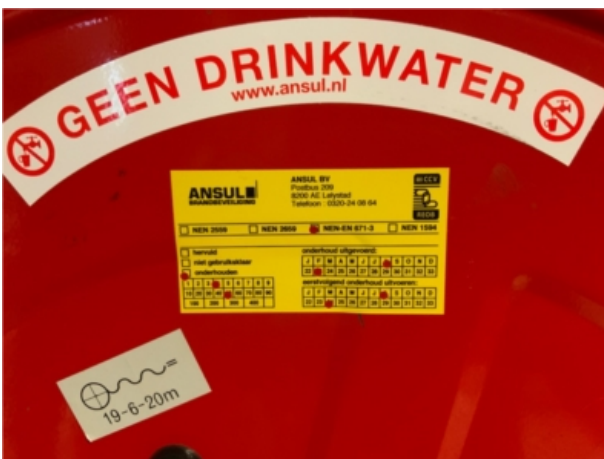
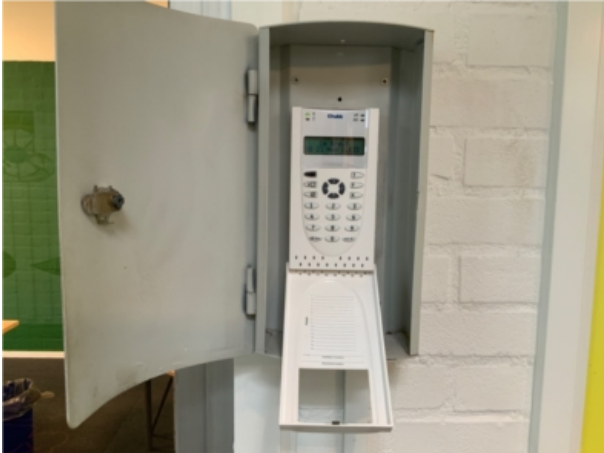
#### Inbraakbeveiligingsinstallatie

Inbraakinstallatie aanwezig, wordt jaarlijks onderhouden en heeft een doormelding aan PAC

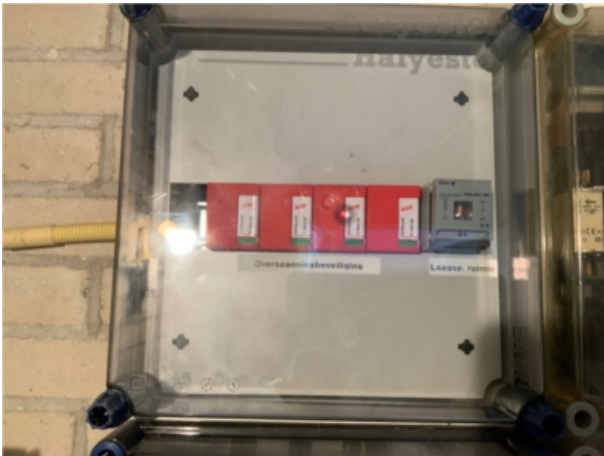
#### Overspanningsbeveiliging

Overspanningsbeveiliging is aanwezig en operationeel.

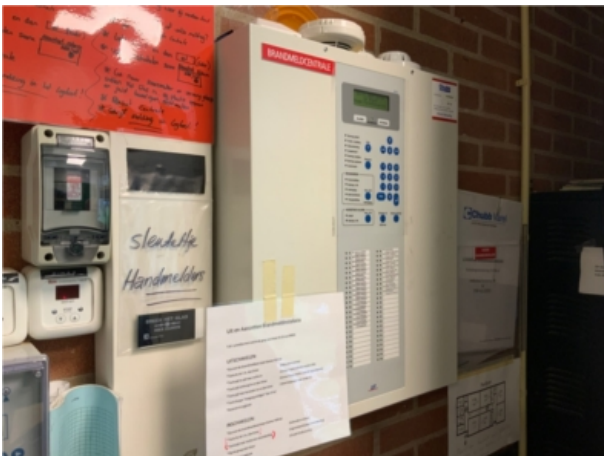
#### BMI Brandmeldinstallatie

Brandmeldinstallatie aanwezig met doormelding aan PAC/RAC en wordt jaarlijks onderhouden.
