## Gemeente Zeist

Christelijk Lyceum Zeist

Rapportage referentie: Prj23121350

Rapportage datum: 08 december 2023

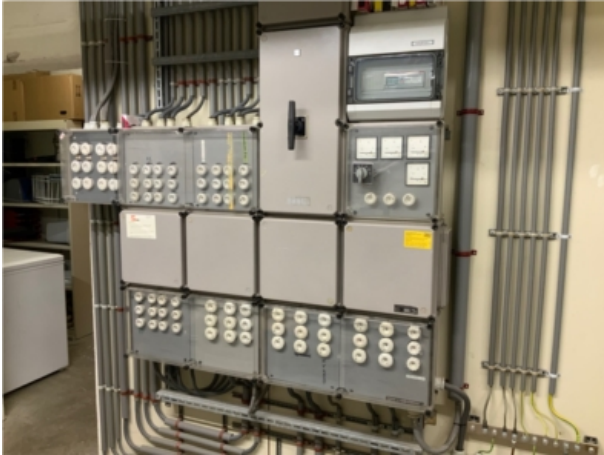
### Elektrische installatie onderhoud / keuring

Elektrische installatie is niet periodieke gekeurd. Keuring opgenomen als preventie.

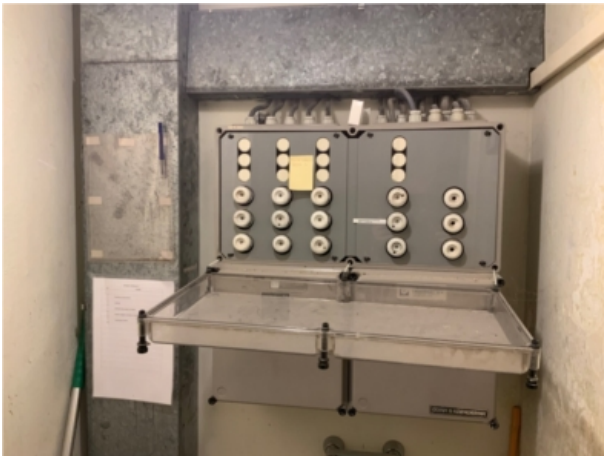
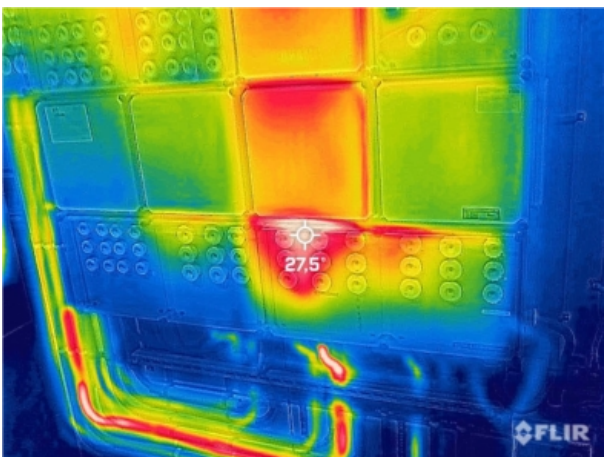
### Elektrische installatie thermografie

Geen bijzonderheden aangetroffen.

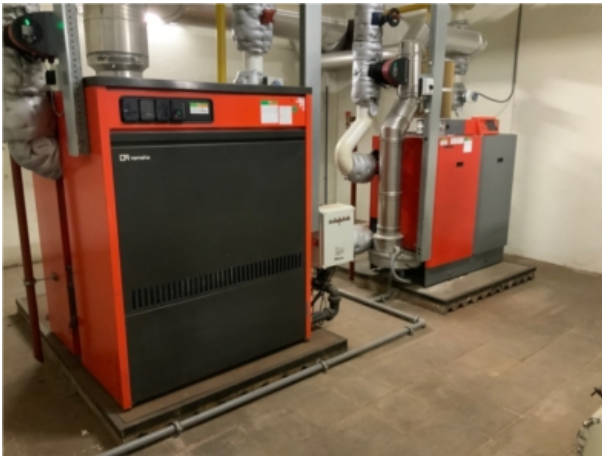
## Verwarmingsinstallatie onderhoud

De verwarmingsinstallatie word niet (jaarlijks) onderhouden of is verlopen. Advies opgenomen als preventie.

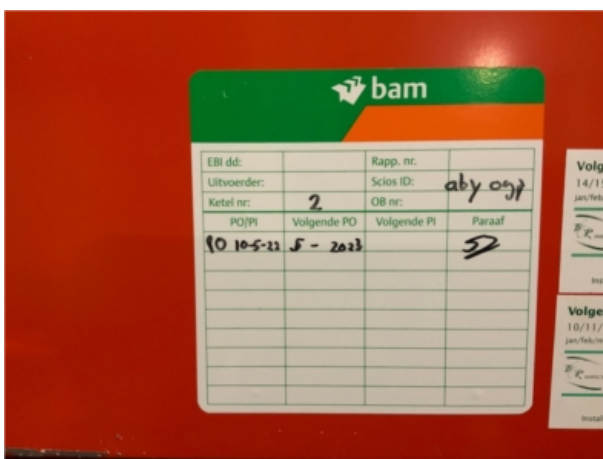
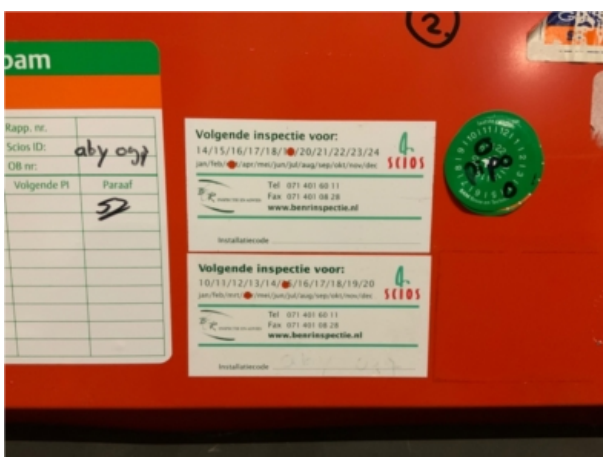
## Verwarmingsinstallatie keuring

Geldigheidstermijn van het periodieke keuring is verlopen.  
Actie opgenomen als preventie.

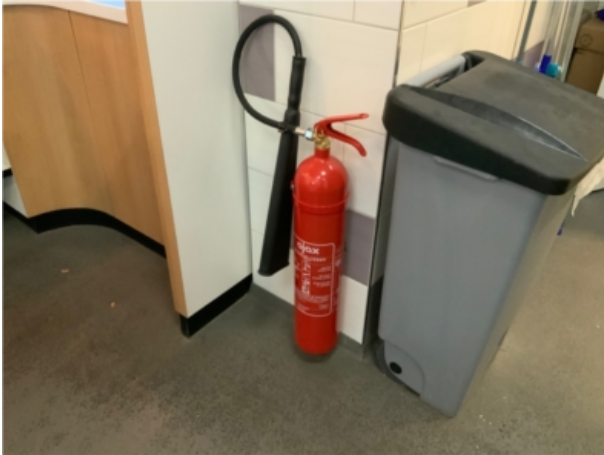
### Blusmiddelen

Brandblussers aanwezig en worden periodiek onderhouden.

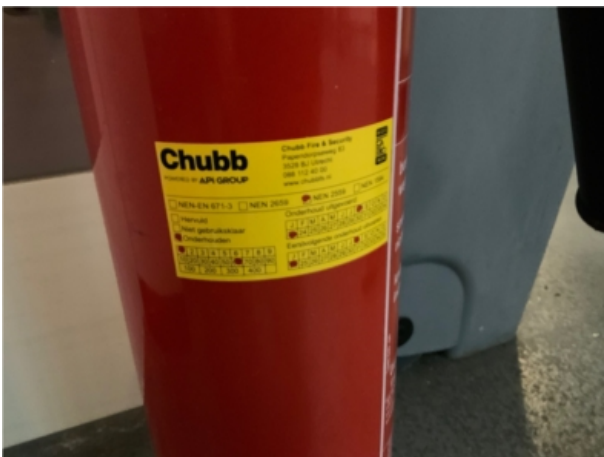
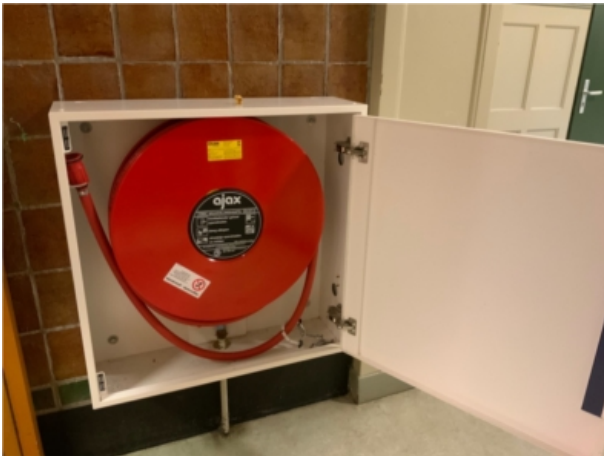
### Brandslanghaspels

Brandslanghaspels aanwezig en worden periodiek onderhouden.

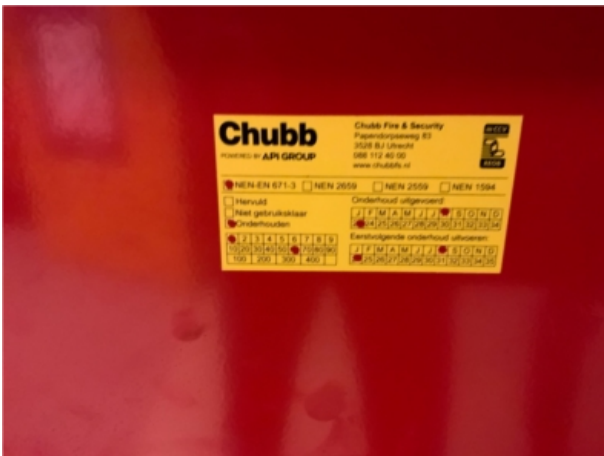
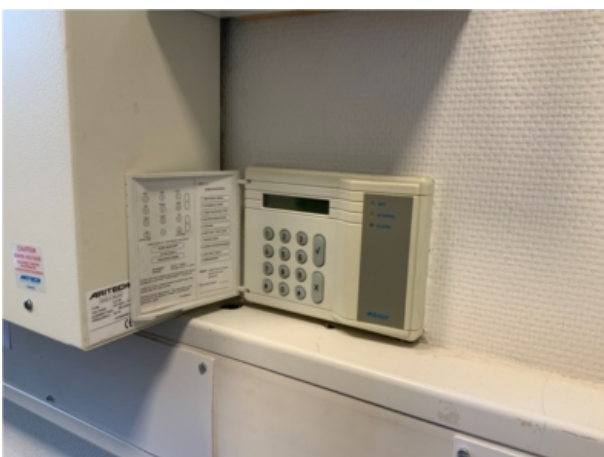
### Inbraakbeveiligingsinstallatie

Inbraakinstallatie aanwezig, wordt jaarlijks onderhouden en heeft een doormelding aan PAC

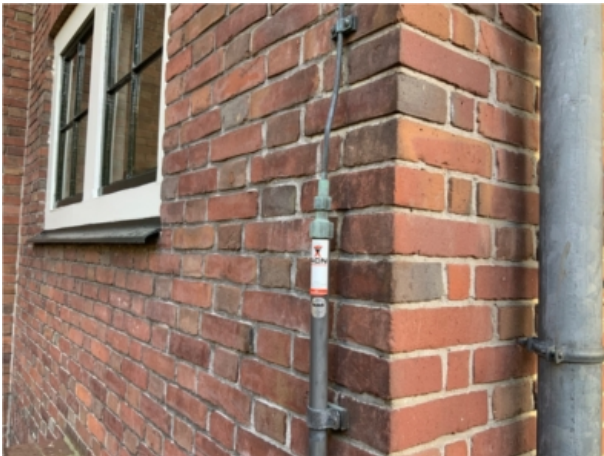
#### Bliksem- en aardingsbeveiliging

Bliksem- en aardingsbeveiliging aanwezig en wordt periodiek onderhouden.

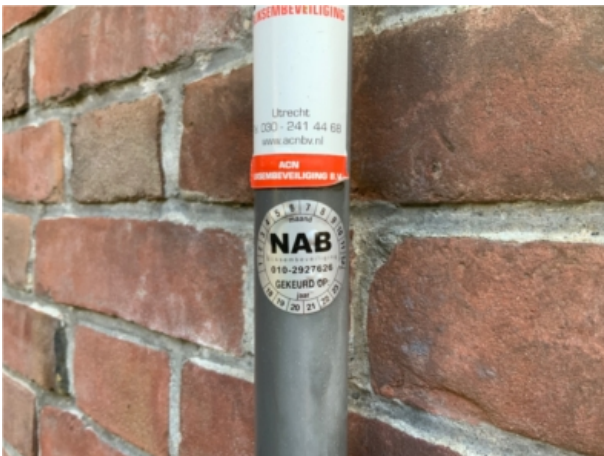
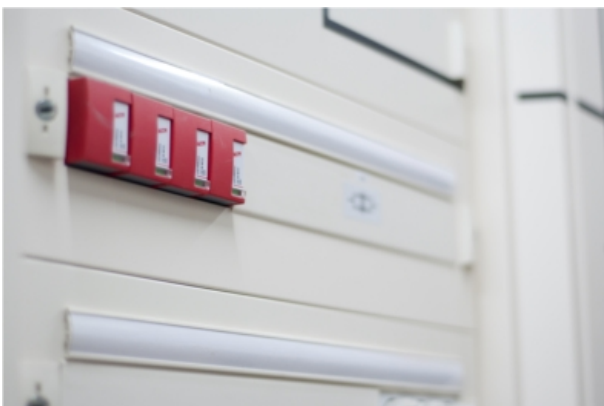
#### Overspanningsbeveiliging

Geen overspanningsbeveiliging aanwezig. Advies opgenomen als preventie.

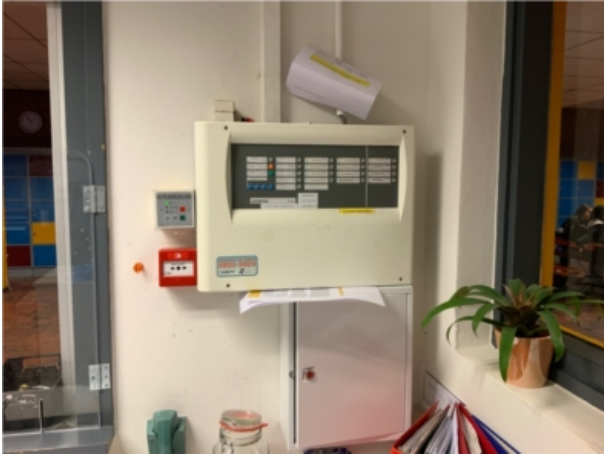
#### BMI Brandmeldinstallatie

Brandmeldinstallatie aanwezig en wordt jaarlijks onderhouden en heeft geen doormelding naar het PAC/RAC. Advies opgenomen als preventie.
