| <b>Onderzoek:</b> | Asbestinventarisatie conform procescertificaat |
| <b>Projectnummer:</b> | D03061.000359.4100 |
| <b>Projectgegevens:</b> | 37E-002-04 KP Benelux – KP Kethelplein<br>Hargalaan (verb.weg west)<br>Voegovergang |

Datum: 27 augustus 2020  
Versie: 1.0  
Kenmerk: D10014794:1

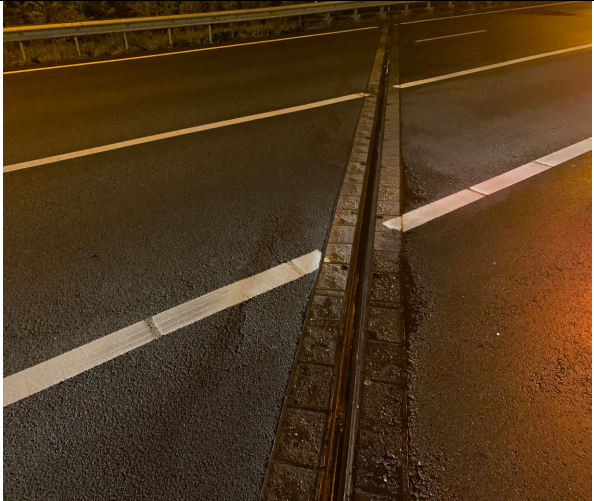
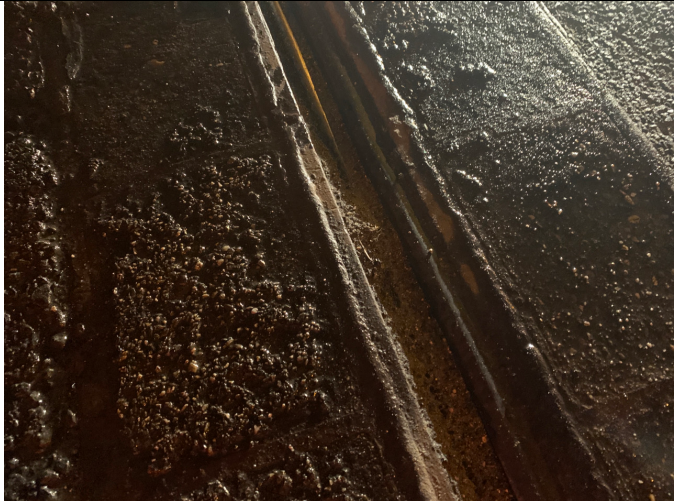
| Voegovergang 1 | |

## Bijlage 1 Foto's niet asbesthoudende/-verdachte toepassingen
