# ASBESTINVENTARISATIE

Kunstwerkcomplex 37E-156-01 & 02 en 37E-002-04 & 05

Asbestinventarisatie

16 september 2022

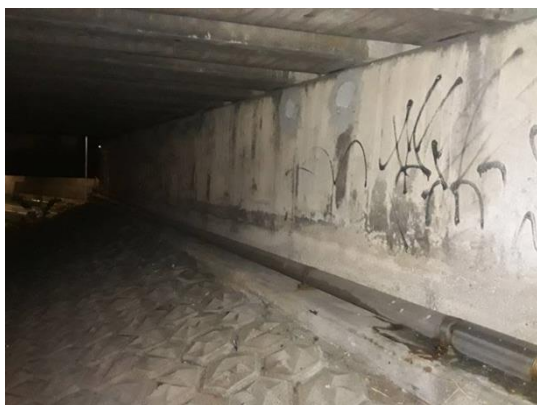
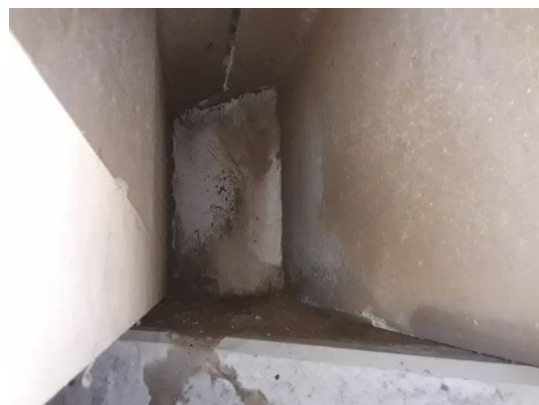
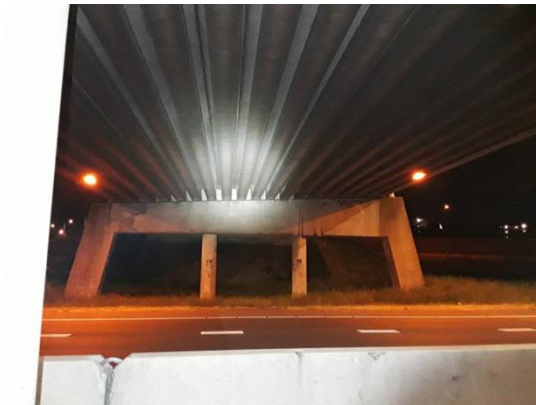
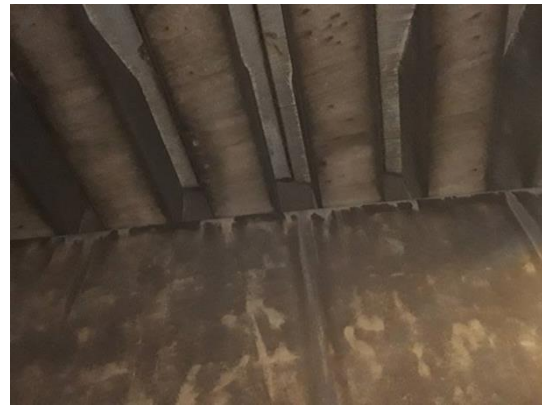
| <b>Bronnummer</b> | B01 | | |
| <b>Materiaalmonster(s)</b> | M01, M02 (1907-1049) | | |
| <b>Bron</b> | Cementgebonden product | | |
| <b>Ruimte</b> | Viaduct 37e-002-05, Zoomweg west - A4 Kethelplein, Onderzijde viaduct | | |
| <b>Omschrijving</b> | Als verloren bekisting tussen de betonnen liggers bij de landhoofden en de pijlers | | |
| <b>Asbestsoort(en)</b> | Amosiet | <b>Percentage (%)</b> | 2 - 5 |
| | Chrysotiel | | 10 - 15 |
| <b>Beschadigd</b> | Niet | | |
| <b>Risicoklasse</b> | 2A | | |
| <b>Toelichting / advies:</b> | De beplating is lastig te bereiken. Omdat het visueel niet vast te stellen is welke van de 234 plaatjes amosiet bevat en welke niet, zijn beide monsters onder deze bron opgenomen. | | |

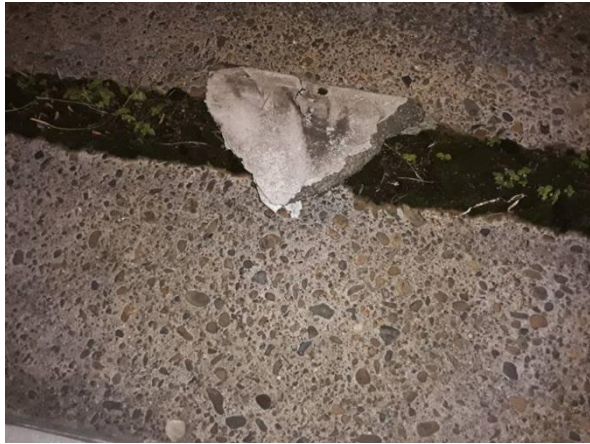
FB01: Er zijn tijdens de inspectie geen asbestverdachte toepassingen aangetroffen in de (midden-) berm bij de kunstwerken. Er is geen onderzoek uitgevoerd tussen de verschillende begroeiingen.

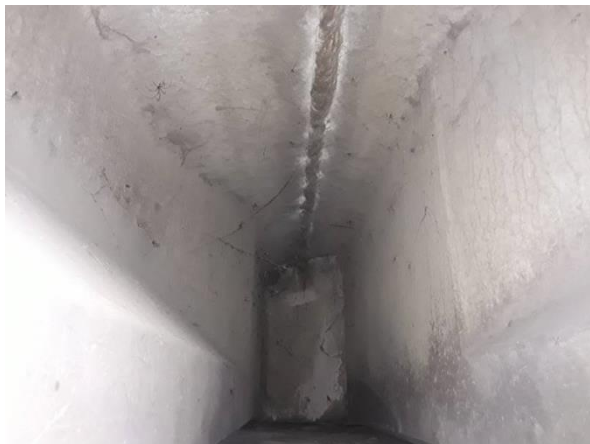
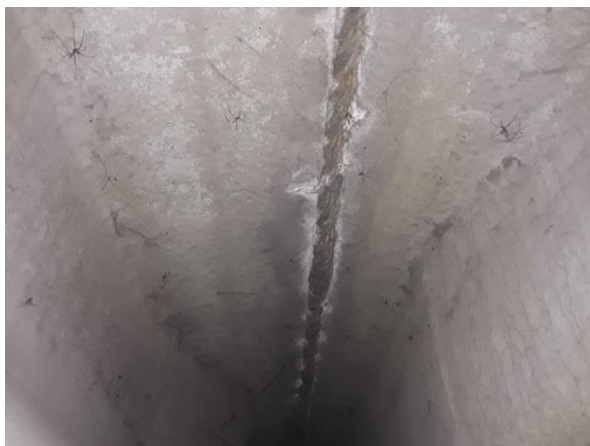
FB02: Het aangetroffen koord aan de onderzijde van de 2 onderzochte viaducten bij het ketelplein is niet asbestverdacht.

FB03: Het aangetroffen koord aan de onderzijde van de 2 onderzochte viaducten bij het ketelplein is niet asbestverdacht.

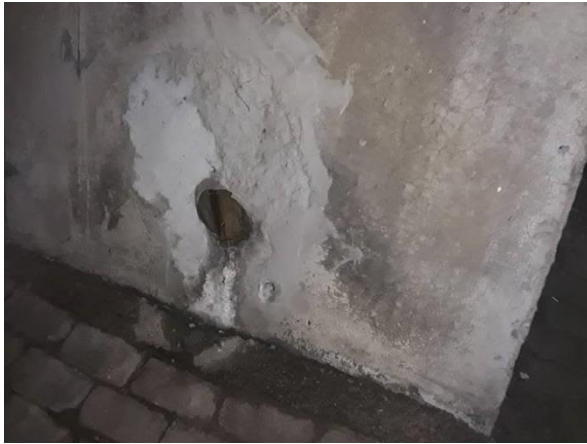
FB04: De aangetroffen doorvoeren zijn niet  
asbestverdacht.
