## inspectierapport

| Rijksmonument nummer | : | 15388 |
| Object | : | Raadhuis |
| Gelegen te | : | Etten-Leur, Markt 1 |

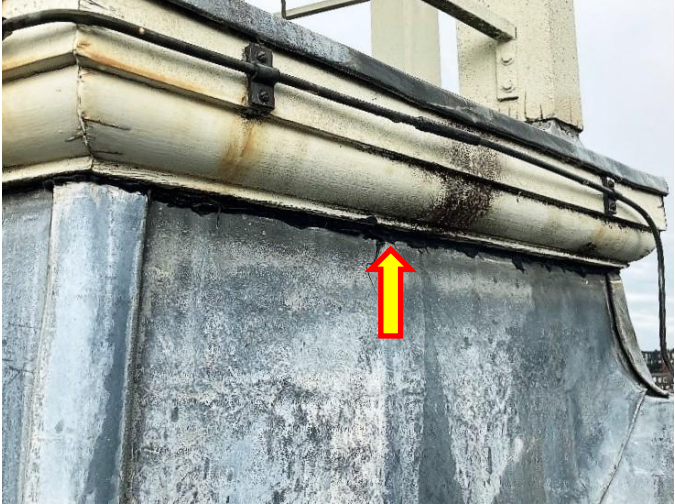
| Rubriek | Kwalificatie* | | | | Toelichting | object no. 0208 |
|---|---|---|---|--|---|---|
| a) helm dakruiter (dak no. 1) | | R | | | <p>Voor zover van afstand met behulp van een verrekijker waarneembaar betreft dit de gefelste loodbekleding op de torenhelm van de dakruiter. De bevestiging van het lood is door ons niet te controleren.</p> <p><u>Gebrek(en):</u></p> <ul style="list-style-type: none"> <li>- het lood vertoont enige verwerking.</li> </ul> <p>Dit betreft de loodbekleding op de vloer van de lantaarn dakruiter en tegen de stoel dakruiter (dak no. 1). Het lood is redelijk van kwaliteit.</p> <p><u>Gebrek(en):</u></p> <ul style="list-style-type: none"> <li>- de loodbekleding aan de zuidoostzijde tegen de stoel</li> </ul> | |

| Rubriek | Kwalificatie* | Toelichting |
|---|---|---|
| | | <p>object no. 0208</p> <p>van de dakruiter, onder de vloer, is plaatselijk gezakt tot onder de houten lijst, waardoor tijdens de inspectie 2020 forse lekkages aanwezig waren. Tijdens de inspectie 2020 is de aansluiting door ons tijdelijk met lijmkit afgedicht. Tijdens de inspectie 2022 was de binnenzijde van de constructie droog;</p> <ul style="list-style-type: none"> <li>- onder de vloer oude lekkagesporen waargenomen;</li> <li>- de loodafwerking onderaan de stijlen van de toren is bij de inkrozingen niet geheel waterdicht. De kitranden bij de inkrozingen zijn losgescheurd en weggefallen;</li> <li>- enkele felsnaden lijken niet geheel waterdicht, de overlapping van de felsverbinding is door ons niet te controleren;</li> <li>- onder de vloer zijn schimmelsporen aanwezig en de multiplex is plaatselijk ingerot.</li> </ul> <p><b>Advies:</b> De gezakte loodbekleding onder de vloer van de lantaarn dakruiter herstellen of vervangen.</p> <p><b>Advies:</b> Loodaansluiting onderaan de stijlen herstellen, de kozijnstijlen destructief onderzoeken en het multiplex eventueel plaatselijk vernieuwen. Bij de inkrozingen de oude kitresten verwijderen en een nieuwe duurzame en zuurvrije kit aanbrengen.</p> <p>uitgezakt bladlood tegen stoel dakruiter afgekit (foto 2022)</p> |

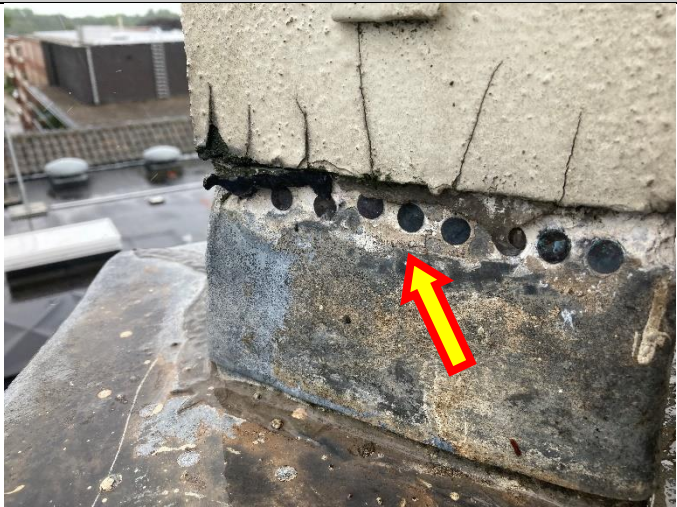
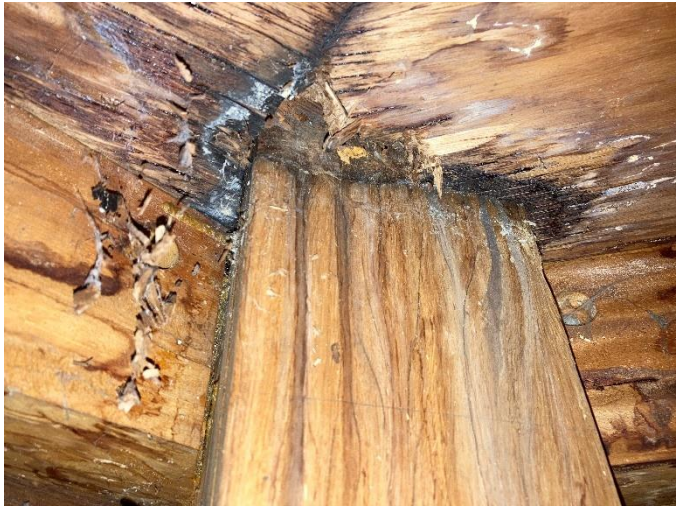
| Rubriek | Kwalificatie* | | | | Toelichting | object no. 0208 |
|---|---|--|--|--|---|---|
| 3. zinkbedekking<br>a) dak no. 6, 7 (fronton)<br><br>b) kroonlijst boven de voordeur | G | | | | <p>dakruiter: weggevallen kitnaad bij de inkrozing onderaan de stijlen (foto 2022)</p> <p>dakruiter: lekkagespoor en ingerot houtwerk onder vloer bij torenstijl (foto 2022)</p> | |

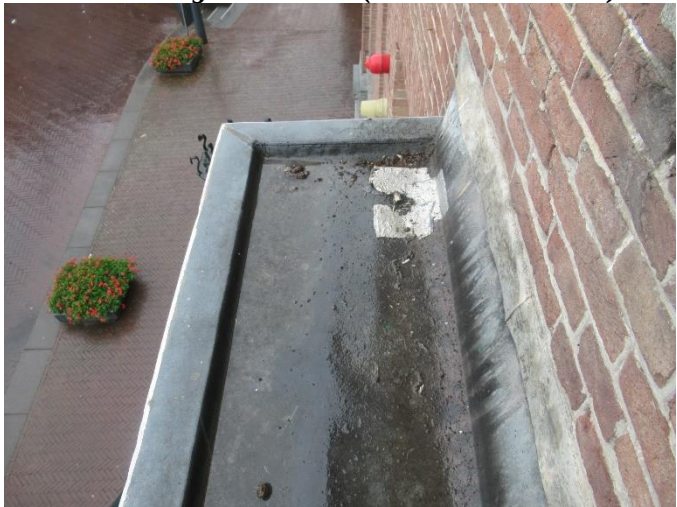
| Rubriek | Kwalificatie* | | | | Toelichting | object no. 0208 |
|---|---|--|--|--|---|---|
| | | | | | <p>In de periode 2004-2005 is de zinkbedekking op het fronton aangebracht. Door de beperkte bereikbaarheid is de bekleding enkel van afstand waarneembaar.</p> <p><u>Gebrek(en):</u></p> <ul style="list-style-type: none"> <li>- de gefelste strook zink op de nok is niet tot aan de voorkant van het fronton doorgezet. Ter plaatse zou een spanningscheurtje kunnen ontstaan.</li> </ul> <p>Het zink werd eerder met bitumenband tijdelijk afgedicht.</p> <p><u>Gebrek(en):</u></p> <ul style="list-style-type: none"> <li>- de zinkbekleding op de kroonlijst boven de voordeur is bij de afvoeropening erg verweerd en gescheurd;</li> <li>- op de rand aan de noordzijde van de kroonlijst is het</li> </ul> | S |

| Rubriek | Kwalificatie* | | | | Toelichting | object no. 0208 |
|---|---|--|--|--|---|---|
| | | | | | <p>zink plaatselijk ontzet en gescheurd. Het gescheurde zink is tijdens de inspectie 2020 door ons tijdelijk afgekit met lijmkit;</p> <ul style="list-style-type: none"> <li>- de afvoeropening is van zeer geringe afmeting en raakt hierdoor gemakkelijk verstopt.</li> </ul> <p><b><u>Advies:</u> Zinkbekleding op de kroonlijst boven de voordeur vernieuwen. Gelijktijdig het gevellood boven de zinkbekleding vernieuwen (zie ook rubriek I 7b).</b></p> | |
| | | | | | <p>kroonlijst boven voordeur: tijdelijk herstelling zinkafdekking (foto 2022)</p> | |

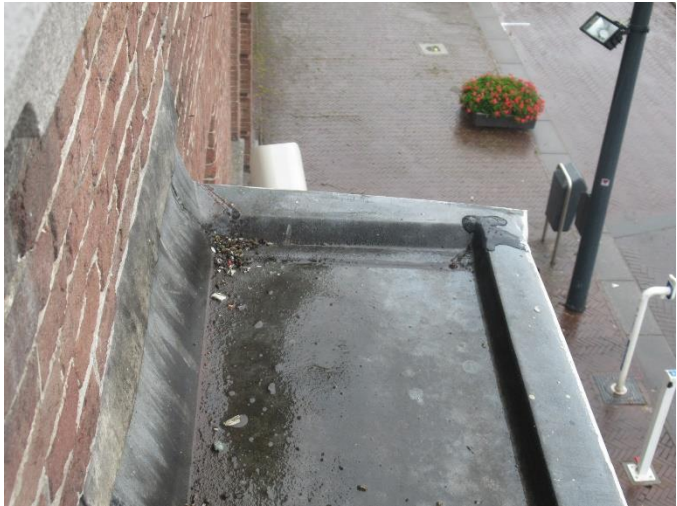
| Rubriek | Kwalificatie* | | | | Toelichting | object no. 0208 |
|---|---|--|--|--|---|---|
| | | | | | <p>noordzijde kroonlijst: scheuren tijdelijk afgekit (foto 2022)</p> | |

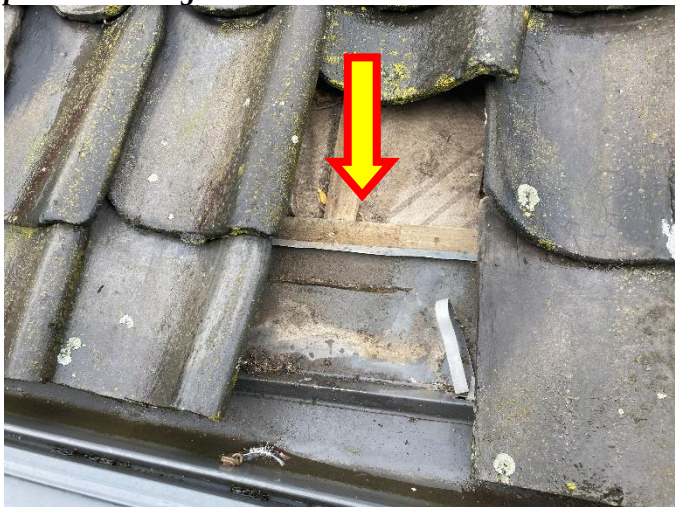
| Rubriek | Kwalificatie* | | | Toelichting | object no. 0208 |
|---|---|--|---|---|---|
| 8. dakraam<br>a) dak no. 4 (Velux) | G | | | <u>Gebrek(en):</u><br>- de aansluiting van de dakfolie met de bovenzijde van het dakraam is bij stuifsnieuw of slagregen niet geheel waterdicht. De dakfolie is namelijk niet tot over de opstand van het gootstuk aangebracht.<br><b><u>Advies: Een strook bladlood aanbrengen tot onder de dakfolie en over de opstand van het dakraam.</u></b><br><b><u>Advies: De gootstukken boven en langs het dakraam periodiek reinigen.</u></b> | |
| | | | | dak no. 4: aansluiting bovenaan het dakraam (de dakfolie komt niet tot over de opstand van het dakraam) (foto 2022) | |

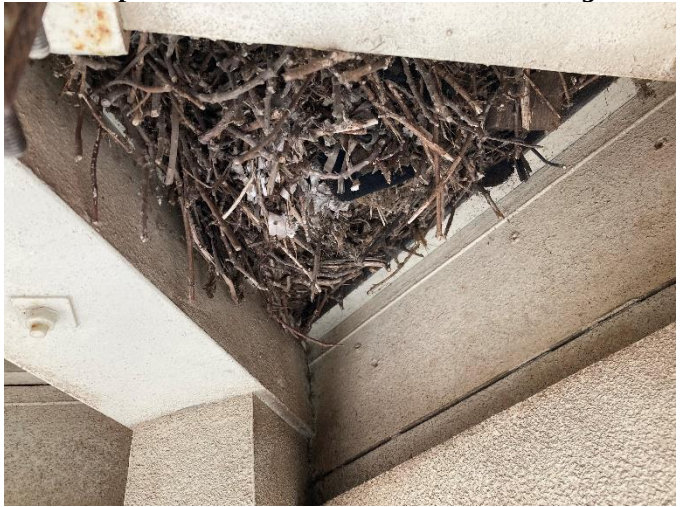
| Rubriek | Kwalificatie* | | | | Toelichting | object no. 0208 |
|---|---|--|--|--|---|---|
| | | | | | insecten uitgevoerd (Conserduc Aqua Delta, 20 % oplossing).<br><u>Gebrek(en):</u><br>- verspreid komt enige aantasting van houtborende insecten voor. Tijdens de inspectie 2022 is door ons geen activiteit waargenomen;<br>- in de kap van dak no. 1 (torenhelm) is nestmateriaal aanwezig.<br><b><u>Advies:</u> Nestmateriaal verwijderen en gaas aan de voet van de kapconstructie van de dakruiter aanbrengen.</b> | |
| dakruiter: nestmateriaal (foto 2022) | | | | | | |

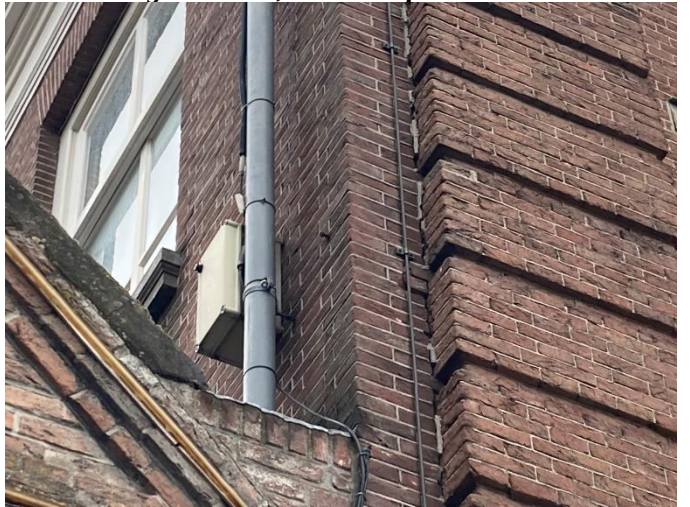
| Rubriek | Kwalificatie* | | | | Toelichting | object no. 0208 |
|---|---|---|--|--|---|---|
| 2. buitenmuurwerk, voegwerk<br>a) gevel no. 1 t/m 4 | G | | | | <u>Gebreken(en):</u><br>- het muurwerk aan de zuidzijde van gevel no. 1 vertoont, naast de risaliet, een open en/of gescheurde voeg;<br>- plaatselijk is enig voegwerk verweerd en incompleet.<br><b><u>Advies:</u> Gescheurde verticale voeg, aan de zuidelijke risaliet van gevel no. 1, met kalkspecie herstellen.</b> | |
| | | | | | <i>zuidzijde gevel no. 1: open voegwerk (foto 2022)</i> | |

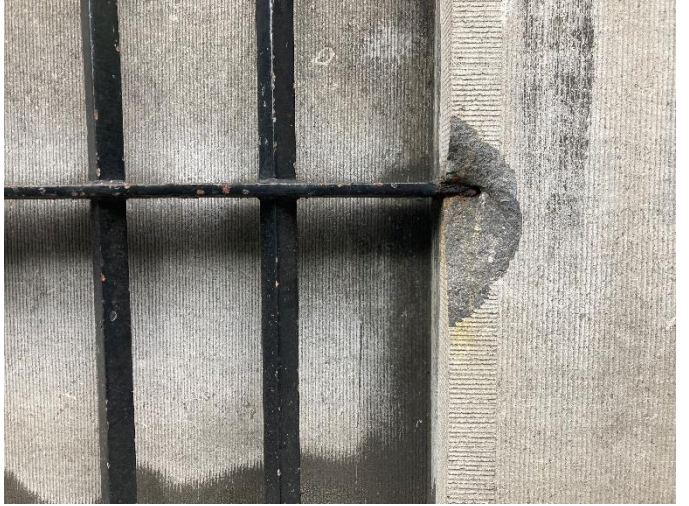
| Rubriek | Kwalificatie* | | | | Toelichting | object no. 0208 |
|---|---|---|---|--|---|---|
| 4. lekdoorpels en plinten<br>a) algemeen (hardsteen) | | R | | | <p>roestvorming.</p> <p>Reeds eerder is de dunne hardstenen voorzetplint aan de noordzijde, boven de bordestrap, met kit dichtgezet.</p> <p><u>Gebreken(en):</u></p> <ul style="list-style-type: none"> <li>- enkele hardstenen elementen zijn plaatselijk gescheurd of vertonen brandlagen;</li> <li>- tussen meerdere elementen van de hardstenen waterlijst, direct boven de gevelplint aan de noordoostzijde, komen plaatselijk uitgespoelde of open stootvoegen voor;</li> <li>- twee hardstenen elementen van de plint tegen gevel no. 4 zijn door roestvorming van de diefijzers, plaatselijk beschadigd.</li> </ul> <p><b><u>Advies:</u> Natuursteen herstellen en open stootvoegen tussen de waterlijst met kalkspecie dichtvoegen.</b></p> <p>gevel no. 4: beschadigde natuursteen (foto 2022)</p> | |

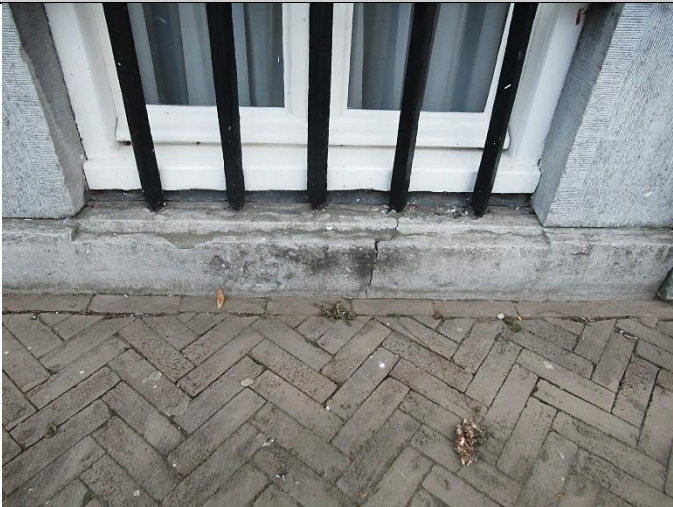
| Rubriek | Kwalificatie* | | | | Toelichting | object no. 0208 |
|---|---|---|---|--|---|---|
| b) lekdoorpel keldervenster<br>noordzijde gevel no. 1 | | | M | | <p><u>Gebreken(en):</u></p> <ul style="list-style-type: none"> <li>- door roestvorming van de diefijzers is op maaiveldhoogte de hardstenen lekdoorpel van het keldervenster (aan de noordzijde naast de bordestrap) gescheurd. Deze doorpel is in het verleden met specie aangestroken.</li> </ul> <p><b><u>Advies:</u> Hardstenen lekdoorpel bij het keldervenster (noordoostzijde voorgevel) op termijn vernieuwen.</b></p> | |

| Rubriek | Kwalificatie* | | | | Toelichting | object no. 0208 |
|---|---|---|--|--|---|---|
| | | | | | <p>gevel no. 1: gescheurde dorpel keldervenster (foto 2020)</p> | |

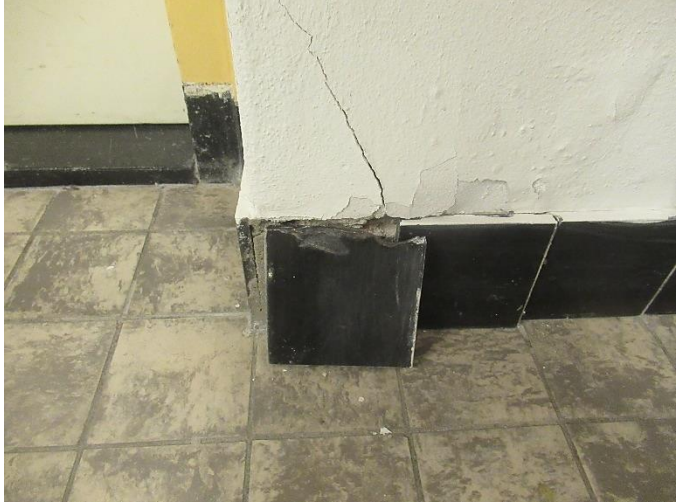
| Rubriek | Kwalificatie* | | | | Toelichting | object no. 0208 |
|---|---|---|--|--|---|---|
| b) algemeen (plinttegels) | | R | | | <u>Gebrek(en):</u><br>- enkele plinttegels naast de binnendeuren in de kelder zijn losgekomen. | |

| Rubriek | Kwalificatie* | | | | Toelichting | object no. 0208 |
|---|---|--|--|--|---|---|
| | | | | | <p><b>Advies: Diverse plinttegels herstellen.</b></p> <p>kelder: losgekomen plinttegels (foto 2022)</p> | |

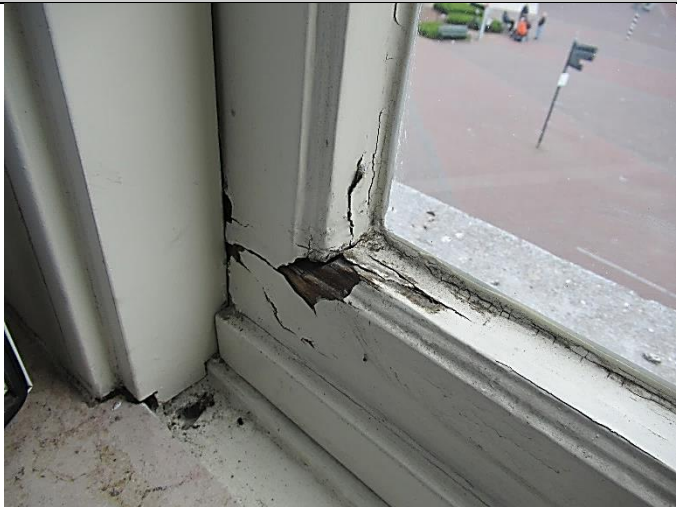
| Rubriek | Kwalificatie* | | | | Toelichting | object no. 0208 |
|---|---|--|--|--|---|---|
| a) algemeen (hout) | G | | | | <p>Voor zover waarneembaar. Dit betreft de houten schuiframen. Enkele schuiframen zijn vastgezet en functioneren niet.</p> <p><b>Gebrek(en):</b></p> <ul style="list-style-type: none"> <li>- enkele verbindingen van de raamdorpels aansluitend met de stijlen, ter hoogte van de eerste verdieping in gevel no. 1, zijn losgekomen en mogelijk ingerot.</li> </ul> <p><b>Advies: Verbindingen herstellen.</b></p> <p><b>Advies: Ingerot houtwerk, droogscheuren en openstaande houtverbindingen voldoende uitfrezen en met een blijvend elastische en goed hechtende twee-componenten reparatiemassa op basis van epoxy herstellen.</b></p> <p><b>Grote delen ingerot houtwerk vervangen.</b></p> | |

| Rubriek | Kwalificatie* | | | | Toelichting | object no. 0208 |
|---|---|--|---|---|---|---|
| | | | | | <p>eerste verdieping gevel no. 1: losgekomen en mogelijk ingerotte verbinding (foto 2021)</p> | |

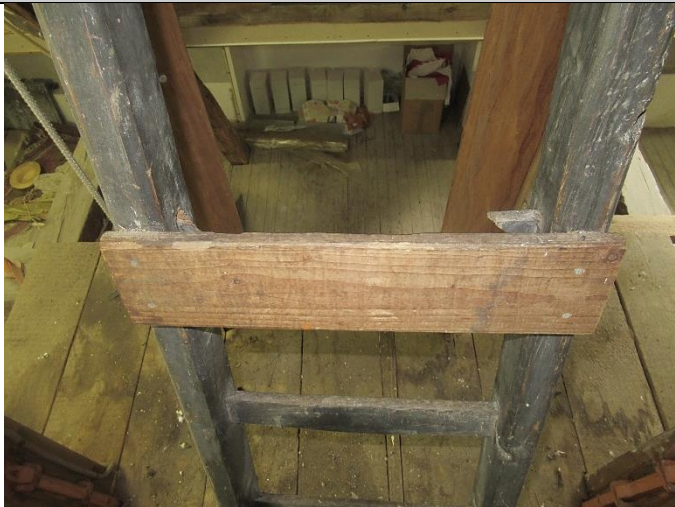
| Rubriek | Kwalificatie* | | | | Toelichting | object no. 0208 |
|---|---|--|---|---|---|---|
| 8. ladders<br>a) onder dakruiter (dak no. 1) (hout) | | | | S | <u>Gebrek(en):</u><br>- de houten ladder onder de vloer lantaarn dakruiter (dak no. 1) is verzwakt. Eén trede ontbreekt en de ladder is ter plaatse met een plankje tijdelijk hersteld;<br>- ook de trapboom van het onderste laddertje onder de dakruiter is gescheurd en is met een metalen strip tijdelijk hersteld. | |

| Rubriek | Kwalificatie* | | | | Toelichting | object no. 0208 |
|---|---|---|---|--|---|---|
| | | | | | <p><i>dakruiter: provisorisch herstellde ladder (foto 2022)</i></p> | |

| Rubriek | Kwalificatie* | | | | Toelichting | object no. 0208 |
|---|---|--|---|---|---|---|
| | | | | | <b><u>Advies:</u> Houten ladders vernieuwen. Het is te overwegen om deze in aluminium te vervangen.</b> | |

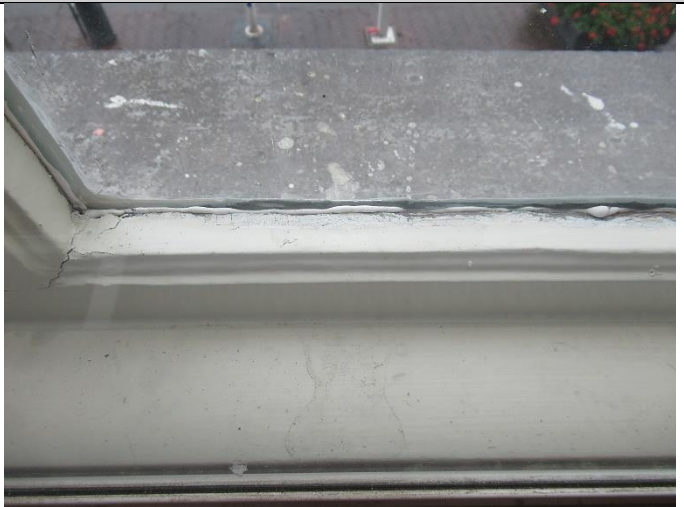
| Rubriek | Kwalificatie* | | | | Toelichting | object no. 0208 |
|---|---|--|--|---|---|---|
| 4. glasaansluiting buitenzijde<br>a) algemeen (stopverf) | | | | R | <p>gevel no. 1, begane grond: niet afgewerkt kitwerk<br/>(foto 2022)</p> <p><u>Gebrek(en):</u><br/>- verspreid vertoont het stopverf enkele lichte krimpscheurtjes.</p> <p><b><u>Advies:</u> Gescheurde, versteende en loszittende stopverfzomen uithakken en glassponning uitzuiveren. Houten sponningen tweemaal met een lijvige grondverf voorbehandelen, om het hout en houtverbindingen te beschermen en het intrekken van olie uit de stopverf tegen te gaan. Stalen sponningen goed ontroesten en conserveren. Sponningen afstoppen met lijnoliestopverf en deze minimaal 4 weken laten uitharden voor het overschilderen. Het schilderwerk binnen en buiten 2 mm opzetten tegen het glas. Het is duurzamer om de stopverfranden te vervangen door een elastische stopverfvervanger (bijvoorbeeld Monustop).</b></p> | |

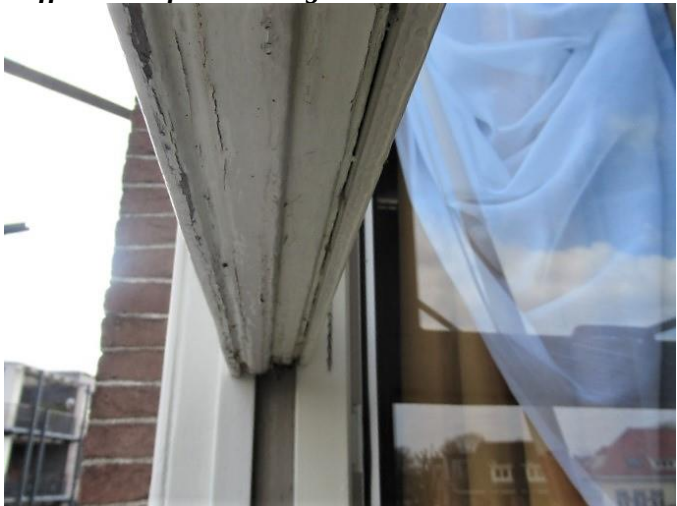
| Rubriek | Kwalificatie* | Toelichting | object no. 0208 |
|---|---|---|---|
| b) dak no. 1 (dakruiter) | M | <ul style="list-style-type: none"> <li>- het buitenschilderwerk vertoont plaatselijk glansverlies (zuid- en westzijde);</li> <li>- de onderzijde van de nog functionele schuiframen zijn niet geschilderd.</li> </ul> <p><b><u>Advies:</u> Buitenschilderwerk op hout bijwerken.</b></p> <p><b><u>Advies:</u> Ingerot houtwerk, droogscheuren en openstaande houtverbindingen voldoende uitfrezen en met een blijvend elastische en goed hechtende twee-componenten reparatiemassa op basis van epoxy herstellen.</b></p> <p><b><u>Advies:</u> Het schilderwerk regelmatig, bijvoorbeeld met het reinigen van het glas, schoonmaken. Hiermee wordt voorkomen dat door het indringen van vervuilde stoffen de verf wordt aangetast.</b></p> <p>gevel no. 1: onderzijde schuifraam (verdieping)<br/>gebladderd buitenschilderwerk (foto 2020)</p> <p><b><u>Gebrek(en):</u></b></p> <ul style="list-style-type: none"> <li>- de stijlen van de dakruiter vertonen direct boven de vloer gescheurd buitenschilderwerk;</li> <li>- het buitenschilderwerk is vaal geworden en vertoont verpoedering van de verf.</li> </ul> <p><b><u>Advies:</u> Buitenschilderwerk op hout uitvoeren.</b></p> <p><b><u>Advies:</u> Ingerot houtwerk, droogscheuren en openstaande houtverbindingen voldoende uitfrezen en met een blijvend elastische en goed hechtende twee-componenten reparatiemassa op basis van epoxy herstellen.</b></p> <p><b>Grote delen ingerot houtwerk vervangen.</b></p> | |

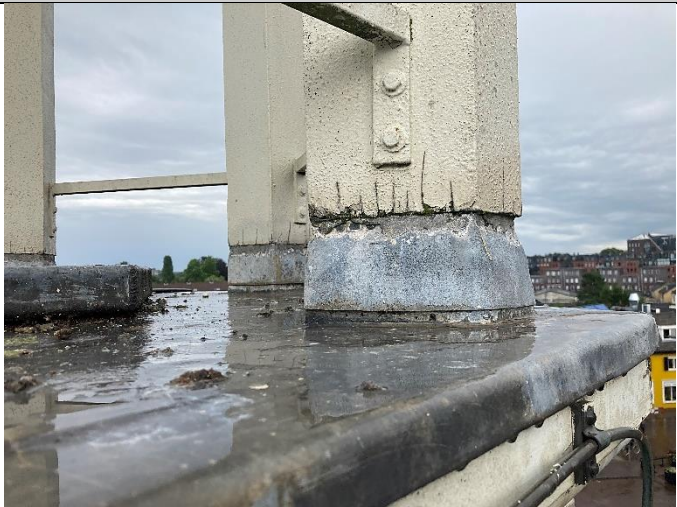
| Rubriek | Kwalificatie* | | | | Toelichting | object no. 0208 |
|---|---|--|--|---|---|---|
| 2. buitenschilderwerk metaal<br>a) dak no. 1 (dakruiter) | | | | M | <p><i>dakruiter: gescheurd en vervuild buitenschilderwerk (foto 2022)</i></p> <p><u>Gebrek(en):</u></p> <ul style="list-style-type: none"> <li>- het staalwerk vertoont roestvorming (bekroning, luiwerk en klokophanging klok);</li> <li>- het buitenschilderwerk van de balustrade (hekwerk), de wijzerplaat en wijzers is vaal geworden en plaatselijk beschadigd.</li> </ul> <p><b><u>Advies:</u> Buitenschilderwerk op staal uitvoeren. Waar nodig verflaag plaatselijk verwijderen, ondergrond ontroesten en ontvetten. Geheel behandelen met corrosiewerende primer, grondverf en dekverf. Zie rubriek IX 5a 6a.</b></p> | |

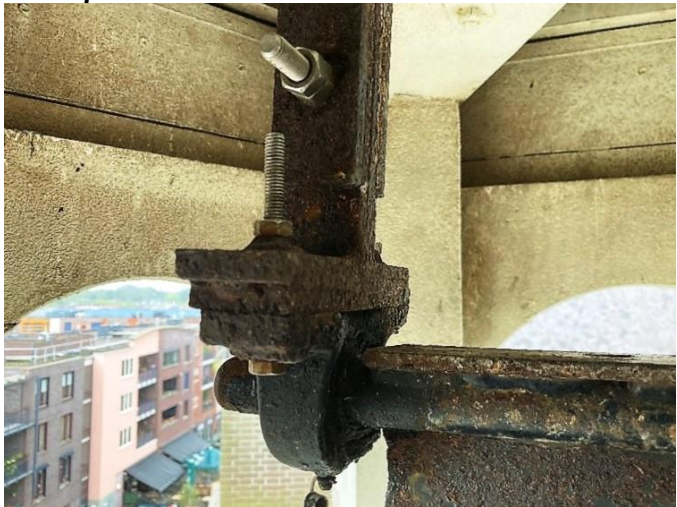
| Rubriek | Kwalificatie* | | | | Toelichting | object no. 0208 |
|---|---|--|--|---|---|---|
| b) hekwerk bordestrap<br>c) lantaarns en diefijzers kelder | G | | | | <p><i>dakruiter (dak no. 1): roestig staalwerk klokophanging (foto 2022)</i></p> <p>In de periode 2016-2017 uitgevoerd.</p> | |

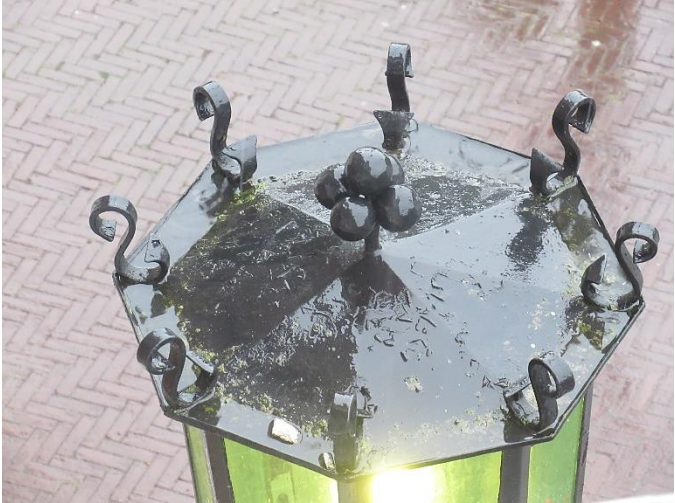
| Rubriek | Kwalificatie* | Toelichting | object no. 0208 |
|---|---|---|---|
| raamkozijnen gevel no. 1, 4 | R | <p><u>Gebreken(en):</u></p> <ul style="list-style-type: none"> <li>- het buitenschilderwerk vertoont mechanische beschadigingen;</li> <li>- het buitenschilderwerk van de lantaarns is plaatselijk afgebladderd;</li> <li>- het staalwerk vertoont enige roestvorming.</li> </ul> <p><b><u>Advies:</u> Buitenschilderwerk op staal uitvoeren. Waar nodig verflaag plaatselijk verwijderen, ondergrond ontroesten en ontvetten. Geheel behandelen met corrosiewerende primer, grondverf en dekverf.</b></p> <p><i>lantaarn gevel no. 1: afgebladderd buitenschilderwerk (foto 2022)</i></p> | |

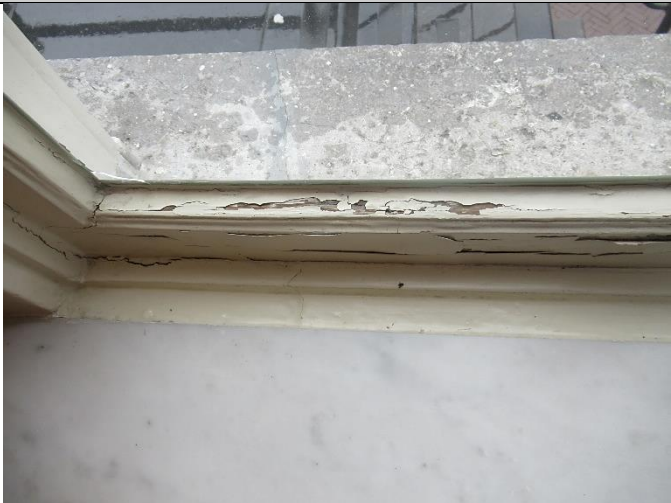
| Rubriek | Kwalificatie* | Toelichting | object no. 0208 |
|---|---|---|---|
| 3. binnenschilderwerk hout<br>a) algemeen | R | <p>Op enkele plaatsen is het binnenschilderwerk matig tot slecht, met name dat van enkele raamdorpels.</p> <p><u>Gebreken(en):</u></p> <ul style="list-style-type: none"> <li>- de onderdorpels van meerdere buitenramen vertonen gescheurd of enigszins gebladderd binnenschilderwerk;</li> <li>- het binnenschilderwerk van meerdere binnendeuren en deurkozijnen in de kelder is beschadigd;</li> <li>- het binnenschilderwerk van de buitenramen en buitenraamkozijnen is vervuild;</li> <li>- één kozijndorpel in de kelder gevel no. 1 is met een epoxy hersteld. Het binnenschilderwerk is nog niet hersteld.</li> </ul> <p><b><u>Advies:</u> Binnenschilderwerk op hout reinigen en plaatselijk uitvoeren.</b></p> | |

| Rubriek | Kwalificatie* | | | | Toelichting | object no. 0208 |
|---|---|--|---|--|---|---|
| | | | | | <p>gevel no. 1: gebladderd binnenschilderwerk raamdorpel eerste verdieping (foto 2022)</p> <p>kelder: kozijndorpel nog niet geschilderd (foto 2022)</p> | |

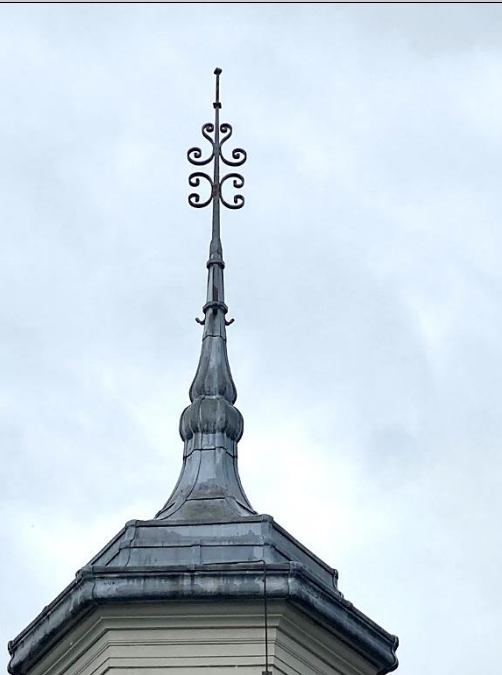
| Rubriek | Kwalificatie* | | | | Toelichting | object no. 0208 |
|---|---|--|--|---|---|---|
| 5. dakbekroning<br>a) dak no. 1 (dakruiter) | | | | R | Voor zover waarneembaar betreft dit de ijzeren dakbekroning op de dakruiter.<br><u>Gebrek(en):</u><br>- de verzinkte dakbekroning vertoont roestvorming.<br><b><u>Advies:</u> Zie rubriek VII 2a buitenschilderwerk metaal.</b> | |

| Rubriek | Kwalificatie* | | | | Toelichting | object no. 0208 |
|---|---|--|---|--|---|---|
| | | | | | <p>dak no. 1: bekroning dakruiter is plaatselijk geroest (foto 2022)</p> | |
