# Inspectierapport

## Brand Beurs

| Verzekeringnemer | Gemeente Apeldoorn |
| Risicoadres | Churchillplein 1<br>7314 BZ Apeldoorn |

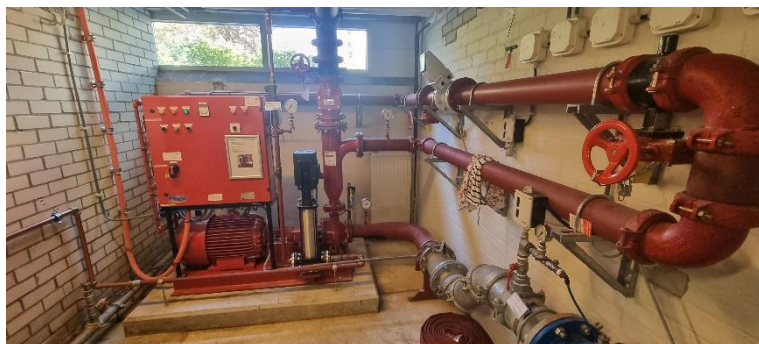
Sprinklerpompkamer

| Sprinklerinstallatie | <input type="checkbox"/> <input checked="" type="checkbox"/> <input type="checkbox"/> <input type="checkbox"/> | <p>Het gebouw is voorzien van een partiële sprinklerinstallatie volgens de derde graad.</p> <p>Watertoevoer vanuit het openbare net. De druk wordt verhoogd middels een elektropomp.</p> <p>Er is geen inzage geweest in het UPD/PvE/BdB.</p> <p>Er is een inspectiecertificaat afgegeven d.d. 11-7-2022.</p> <p>Volgens het certificaat vindt de certificering eens in de 6 maanden plaats. Derhalve is het aangereikte inspectiecertificaat verlopen.</p> <p>Dit is tijdens het bezoek niet besproken omdat het certificaat niet in het dossier zat. Dit is na het bezoek verstrekt.</p> <p>Brand- en storingsmeldingen worden doorgemeld naar het RBAC te Apeldoorn.</p> |

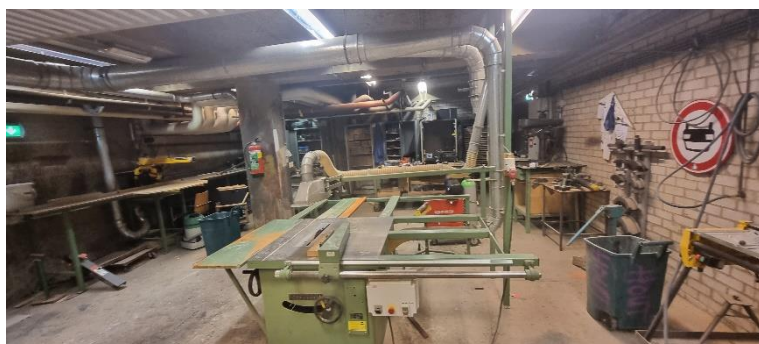
Werkplaats

| Metaalbewerking | <input type="checkbox"/> <input type="checkbox"/> <input checked="" type="checkbox"/> <input type="checkbox"/> <input type="checkbox"/> | In de werkplaats waar ook houtmachines staan wordt incidenteel ook gelast. Ook deze werkzaamheden komen zeer af en toe voor.<br>Besproken is zorg te dragen voor een brandveilige omgeving als er gelast en/of geslepen wordt.<br>Omdat de werkzaamheden zeer incidenteel voorkomen is er geen preventie vastgelegd. |

| Volgnummer | Urgentie | Maatregel |
|---|---|---|
| 2023 . 2 | Direct | <p><b>Las- en slijpwerkzaamheden werkplaats</b></p> <p>Tijdens las- en slijpwerkzaamheden de werkplek binnen een straal van 10 meter vrij maken van iedere vorm van brandbare materialen en afvalvoorzieningen met een brandbare inhoud. Alternatief is de werkplek af te schermen met lasschermen waarbinnen geen brandbare materialen staan opgesteld.</p> |

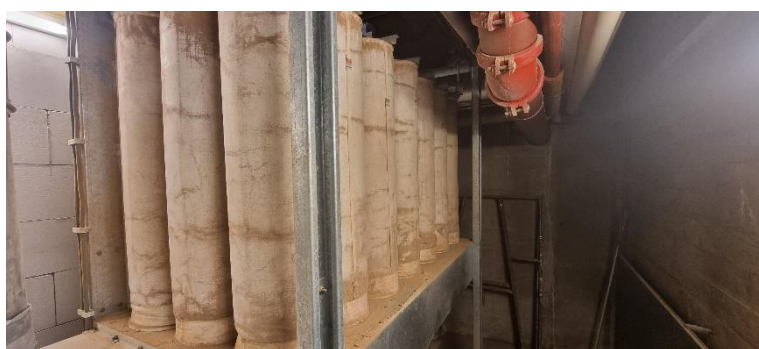
Open mouwenfilter motafzuiging

| Houtbewerking | <input type="checkbox"/> <input type="checkbox"/> <input checked="" type="checkbox"/> <input type="checkbox"/> <input type="checkbox"/> | Er is een werkplaats met houtbewerkingsmachines en een open mouwenfilter.<br>Het openmouwenfilter is opgesteld in een inpandige onbrandbare ruimte. In de ruimte is wel een retourlucht opening met een brandklep. De brandklep is te traag om als explosie beveiliging te dienen. De houtbewerkingsmachines worden incidenteel gebruikt. Om deze reden is er geen preventie vastgelegd. |

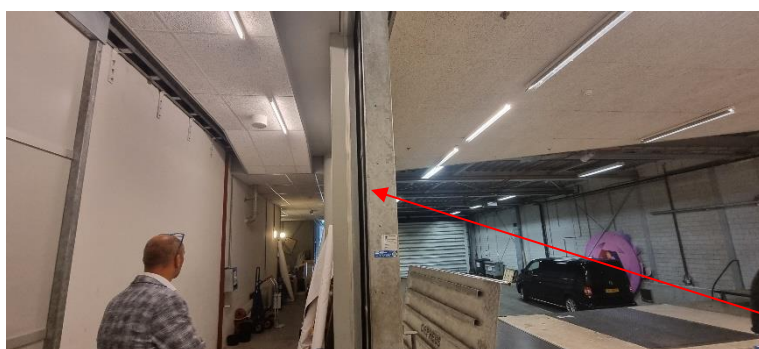
| Brandcompartimentering | <input type="checkbox"/> <input checked="" type="checkbox"/> <input type="checkbox"/> <input type="checkbox"/> <input type="checkbox"/> | Er zijn enkele brandwerende scheidingen die een positief effect hebben op de EML.<br>Doordat niet duidelijk is welke isolatiematerialen op de daken en in de gevels zijn toegepast is de WBDBO niet te bepalen. Hiervoor zou er meer onderzoek naar gebruikte bouwmaterialen en bouwtekeningen beoordeeld moeten worden.<br>Maar door de diverse dakvlakken op verschillende hoogte zal een uitbreiding wel vertraagd worden. |

Brandwerende scheiding. Rechts expeditie

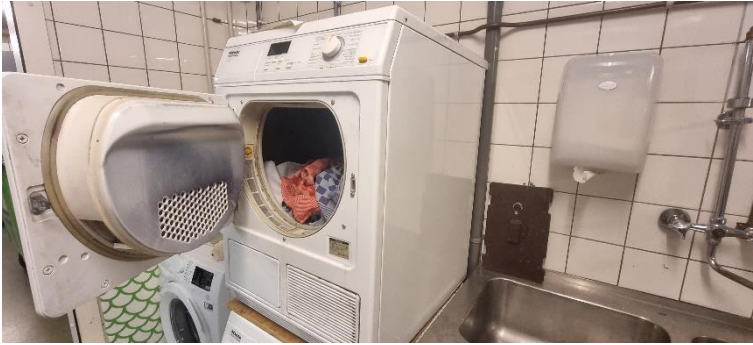
| Wasdroger | <input type="checkbox"/> <input type="checkbox"/> <input checked="" type="checkbox"/> <input type="checkbox"/> <input type="checkbox"/> | Er wordt gewassen en de was wordt gedroogd. Men gaf aan dat het filter om de 6 dagen werd gereinigd. Tijdens het bezoek is het stoffilter bekeken. Deze was gescheurd.<br>Besproken is om de droger inwendig volledig te laten reinigen maar liever nog te vervangen. |
