# ***Inspectierapport NEN1014***

## ***Bliksembeveiligingsinstallatie 2024***

**Rapportnummer** : **240413**

**Object** : Sluiskantoor Havenmeester

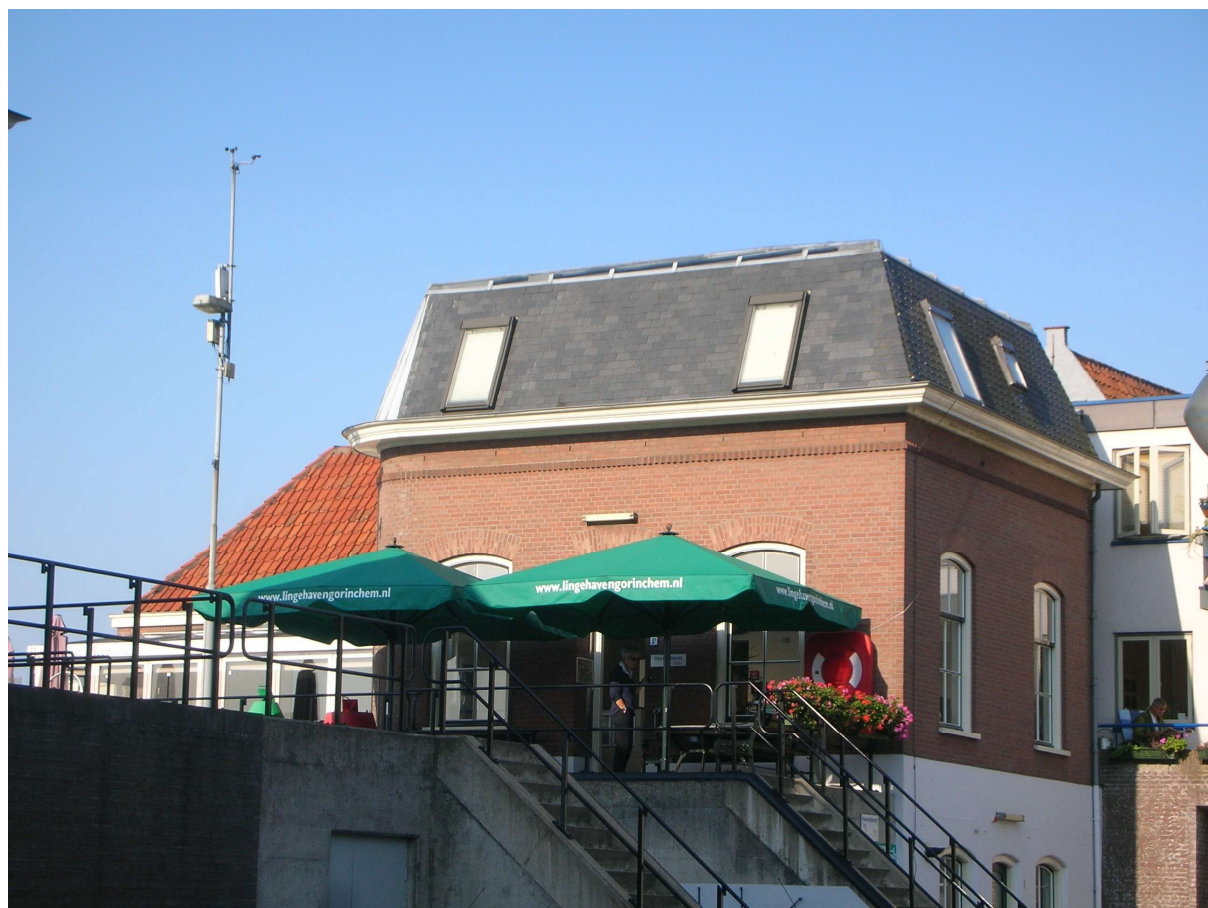
| Object | |
|---|---|
| Tekening nummer | : 0413-12 |

Meetpunt 2 bevindt zich in het naast gelegen restaurant, er was tijdens de inspectie geen toegang tot het restaurant. Het meetpunt is visueel in orde bevonden.

De weerstand van één van de aardelektroden is hoog van ohmse waarden. Dit is echter niet te verhelpen door de aanwezigheid van de betonfundatie.
