# ***Inspectierapport NEN1014 Bliksembeveiligingsinstallatie 2024***

**Rapportnummer** : 240413

**Object** : Kantoor/Boekhandel

**Adres** : Gasthuisstraat 25

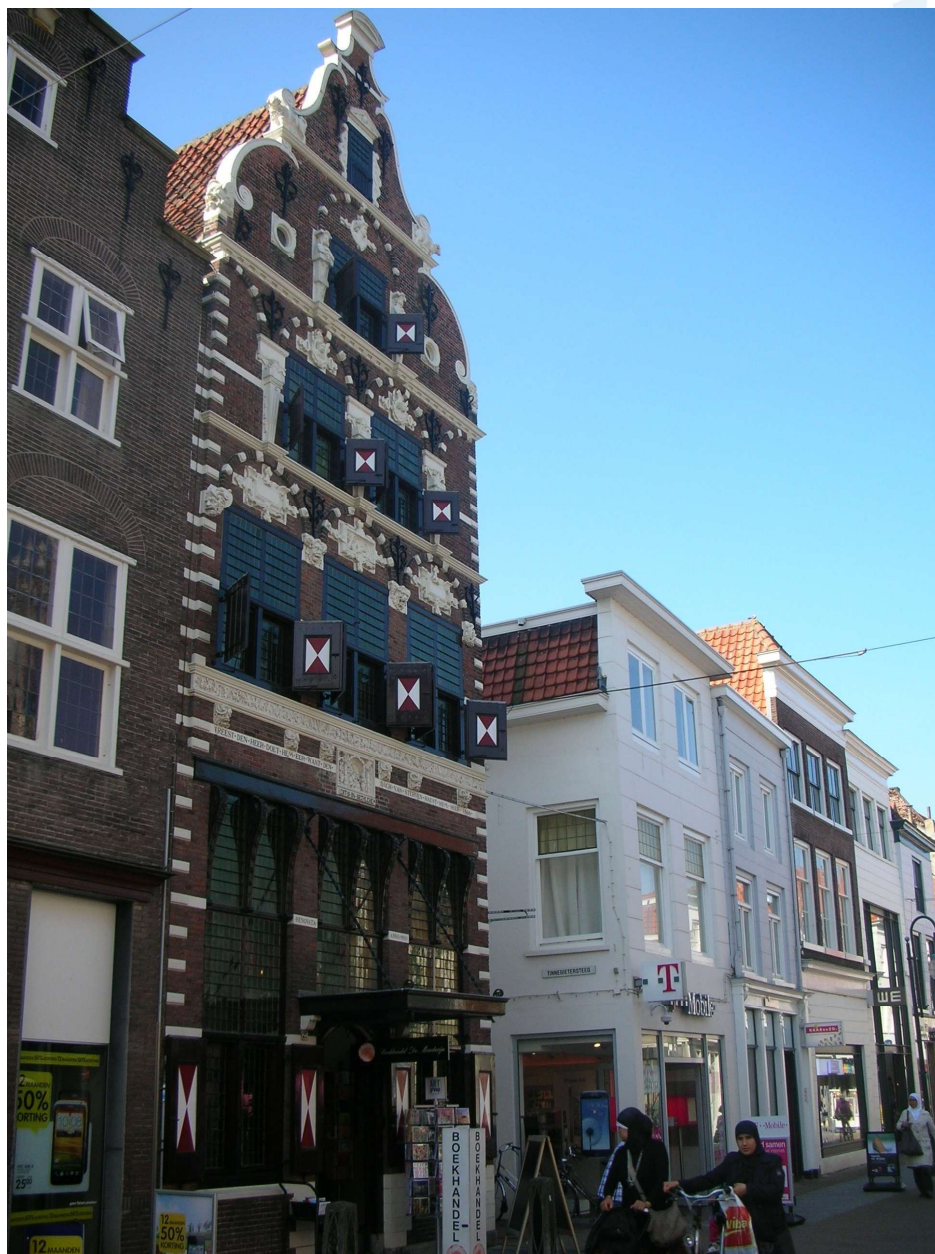
| Tekening nummer | : 0413-16 |

Het ontwerp en uitvoering van de bliksemafleiderinstallatie voldoet aan de gekozen beveiligingsklasse volgens de norm NEN 1014.

De gemeten weerstandswaarden bevinden zich binnen de gestelde meetverwachting.

Geen.
