Datum: 13-07-2020

## Onderhoudsadvisering wegen gemeente Simpelveld 2020

Definitief rapport

Opdrachtgever:  
Gemeente Simpelveld  
Postbus 21000  
6369 ZG SIMPELVELD

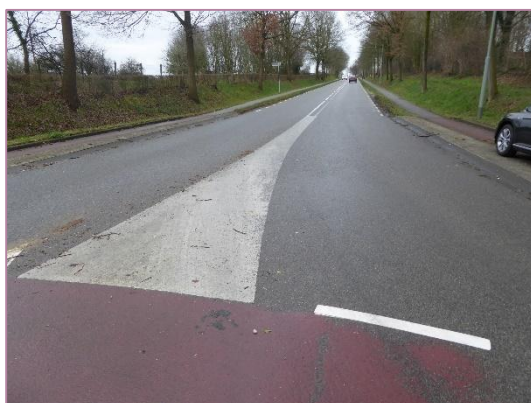
Het vak begint aan de zuidzijde van de overgang rode coating/asfalt van de rotonde Nijswillerweg/Vroenkuilerweg en eindigt bij het begin van het plateau ten noorden van de Kruinweg. De gehele rechterraand van de rijstrook oost heeft spoorvorming in combinatie met craquelé. Dit duidt er op dat de constructie onvoldoende sterk is. De rijbaan west heeft incidenteel een scheur en plaatselijke lichte rafeling en nabij de Kruinweg (noordzijde plateau) is er sprake van matige randschade. De algehele vlakheid is redelijk. Er zijn aan de oostzijde diverse reparatievakken zichtbaar, maar die zijn gescheurd.

Foto 1: vanaf rotonde Vroenkuilerweg

De aanwezige schade duidt erop dat de aanwezige constructie onvoldoende sterk is in relatie tot de verkeersbelasting. Gezien de ligging van de weg is hier sprake van redelijk wat vrachtverkeer.

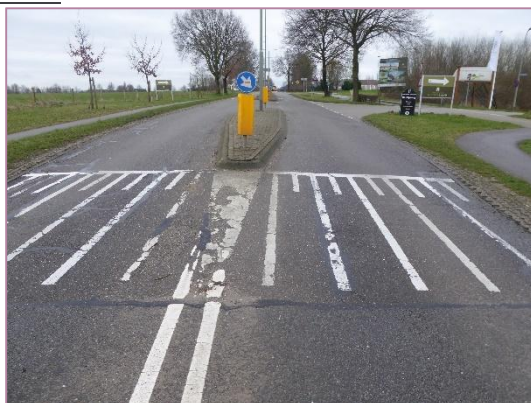
Ter plaatse van het plateau komt spoorvorming in combinatie met craquelé voor. Dit duidt er op dat de constructie onvoldoende sterk is. De rijbaan west van het plateau heeft incidenteel een scheur en plaatselijke ernstige rafeling met als gevolg gaten. Nabij de Kruinweg is er sprake van ernstige randschade. De algehele vlakheid is redelijk. Er zijn diverse reparatievakken maar die zijn ook alweer gescheurd.

Foto 3: vanaf noordzijde plateau bij Kruinweg

De aanwezige schade ter plaatse van het plateau duidt erop dat de aanwezige constructie onvoldoende sterk is in relatie tot de verkeersbelasting. Gezien de ligging van de weg is hier sprake van redelijk wat vrachtverkeer. De aanwezige asfaltdikte is redelijk constant maar wel relatief dun, de fundering lijkt eenduidig en bestaat grotendeels uit puingranulaat.

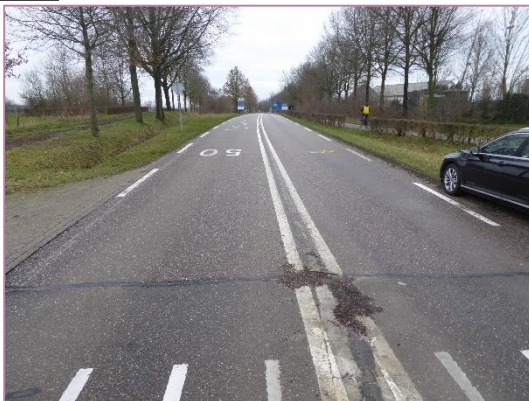
Het gedeelte tussen de zuidzijde van het plateau Kruinweg en de overgang deklaag bij N281 heeft matige tot ernstige rafeling met incidenteel een scheur. De algehele vlakheid is goed. Nabij de overgang deklaag wordt de rijbaan breder en krijgt de weg een rechtsafstrook. Deze is visueel homogeen met de rest van de rijbaan en is daardoor niet als apart onderzoeksvak opgenomen.

Foto 5: vanaf zuidzijde plateau bij Kruinweg

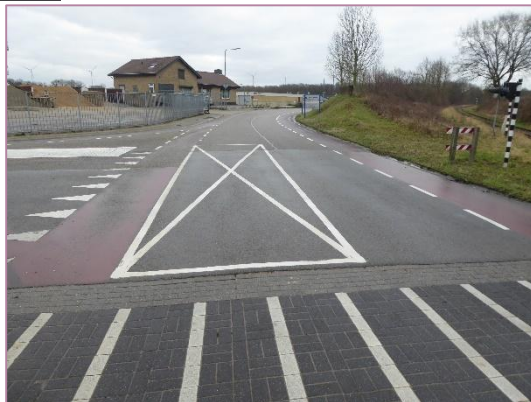
De eerste tien meter uit het plateau (betonstraatstenen, ter hoogte van spoorwegovergang) zijn in goede staat. Het gaat om een wat recentere reparatie. Daarna, tot voorbij de bocht naar rechts (lengte 90 meter) is sprake van matige scheurvorming, een openstaande en gescheurde langsnaad (grotendeels gevuld) en plaatselijk matige tot ernstige rafeling. De vlakheid is goed.

Tussen 100 meter uit het plateau en de fietsoversteekplaats (overgang naar recent asfalt) ten oosten van Waalbroek (lengte 283 meter) is de maatgevende schade ernstige rafeling van de oppervlakbehandeling. Verder komt incidenteel een lichte scheur voor. De vlakheid is goed.

Foto 7: vanaf plateau bij spoorwegovergang

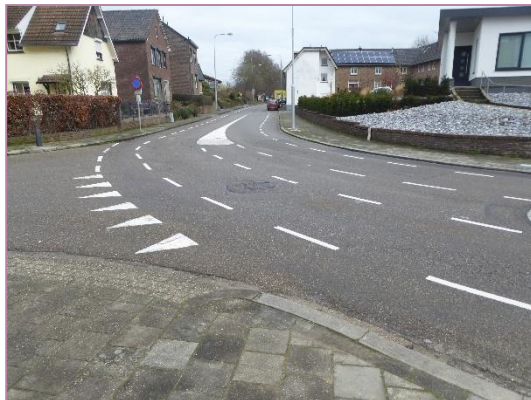
De schade bestaat uit scheurvorming op veel locaties. Het gaat vooral om korte langs- en dwarsscheuren, maar er komt ook soms craquelé voor. Er zijn diverse reparatievakken zichtbaar, waarbij in enkele vakken scheuren zichtbaar zijn. Plaatselijk is lichte rafeling aanwezig. Ter plaatse van de kruising Stevensweg-Steenberg komt matige spoorvorming voor. Een straatkolk staat wat te hoog. De algehele vlakheid is goed. Aan de westzijde van het plateau zijn twee dwarsscheuren ontstaan.

Foto 13: vanaf kruising Steenberg

De constructie is beperkt voor deze behoorlijk drukke weg: het asfalt is plaatselijk erg dun en van een echte fundering is geen sprake. Aan de bovenkant ligt een teerhoudende oppervlakbehandeling. Dat betekent dat het asfalt van deze weg minimaal 29 jaar oud is (vanaf 1991 is het gebruik van teerhoudende producten in de wegenbouw verboden). Dat is ook aan de schade te zien. Het asfalt is plaatselijk te dun om bijvoorbeeld een (stalen) wapening toe te passen. Dat betekent dat dit wegvak gerehabiliteerd dient te worden.

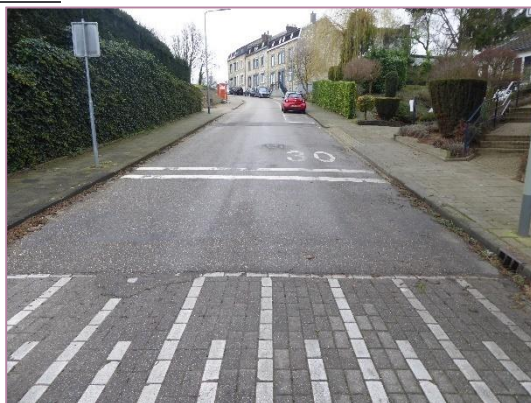
De onderhoudstoestand is slecht. Er komen meer dan plaatselijk bezwaken plekken (spoorvorming in combinatie met craquelé voor). Daarnaast komen veel lichte tot matige oneffenheden voor. Diverse straatkolken in de rand van het asfalt liggen veel te laag. Er zijn enkele reparaties uitgevoerd en deze zijn wederom gescheurd. De oppervlakbehandeling is plaatselijk ernstig gerafeld. De algehele vlakheid is matig.

Foto 15: vanaf St. Nicolaasstraat

Het asfalt is plaatselijk erg dun en het aangetroffen funderingsmateriaal varieert sterk. Aan de bovenkant ligt een teerhoudende oppervlakbehandeling. Dat betekent dat het asfalt van deze weg minimaal 29 jaar oud is (vanaf 1991 is het gebruik van teerhoudende producten in de wegenbouw verboden). Dat is ook aan de schade te zien: het asfalt is op. Het asfalt is plaatselijk te dun om bijvoorbeeld een (stalen) wapening toe te passen. Dat betekent dat dit wegvak gerehabiliteerd dient te worden.

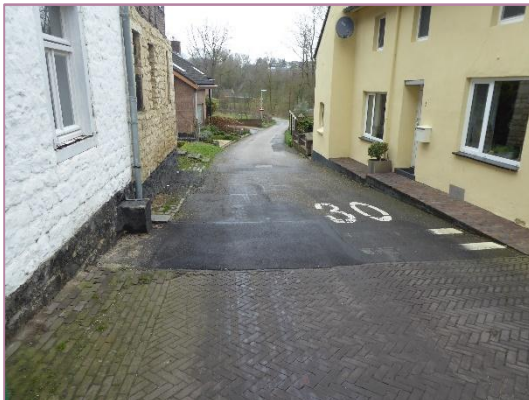
De eerste negen meter uit de Sint Nicolaasstraat bestaan uit gebakken klinkers (dikformaat), dit gedeelte is in goede staat. Het asfalt is in slechte staat en zwaar verouderd. De oorspronkelijke deklaag heeft veel lichte en matige rafeling, veel lichte oneffenheden en lichte spoorvorming en veel scheurvorming/craquelé. Er is veel lichte en soms matige randschade ontstaan. Er zijn heel veel reparatievakken van diverse ouderdommen aanwezig. Veel van die vakken zijn alweer gescheurd/gecraqueleerd. Bij lichtmast 206 is een ernstige wegbrede verzakking aanwezig en de kruising ter plaatse van de wandelpaden is zeer slecht. Richting de Raffelsbergweg komen diverse gaten voor. De kruising Oude Molenstraat-Raffelsbergweg is gezien de aanwezige schade (scheurvorming, oneffenheden) meegenomen in het onderzoek.

Foto 17: vanaf St. Nicolaasstraat

Het asfalt is plaatselijk erg dun (soms niet meer dan twee oppervlakbehandelingen) en het aangetroffen funderingsmateriaal varieert sterk. Aan de bovenkant ligt een teerhoudende oppervlakbehandeling. Dat betekent dat het asfalt van deze weg minimaal 29 jaar oud is (vanaf 1991 is het gebruik van teerhoudende producten in de wegenbouw verboden). Dat is ook aan de schade te zien: het asfalt is op. Het asfalt is te dun om bijvoorbeeld een (stalen) wapening toe te passen. Dat betekent dat dit wegvak gerehabiliteerd dient te worden. Gezien de aanliggende woningen en randvoorzieningen kan het asfalt niet hoger aangebracht worden dan de huidige hoogte.

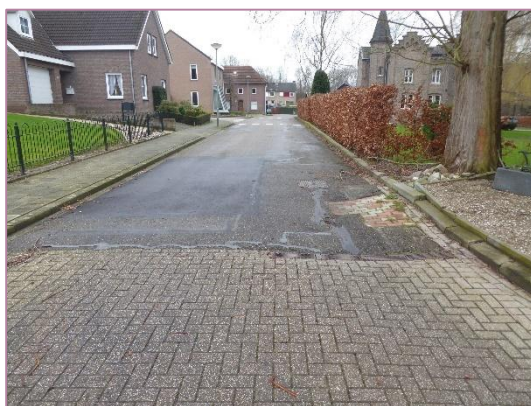
Het vak begint bij de overgang betonstraatstenen-asfalt bij de Rode Put en eindigt bij de T-splitsing met de Kanthuisstraat. De schade bestaat uit diverse gevulde dwarsscheuren, plaatselijk lichte craquelé, plaatselijke matige tot ernstige rafeling van de oppervlakbehandeling, veel lichte oneffenheden, diverse kleine reparaties en één ernstige boomwortelopdrukking nabij de Rode Put. De algehele vlakheid is redelijk tot goed.

Foto 19: vanaf Rode Put (overgang bss-asfalt)

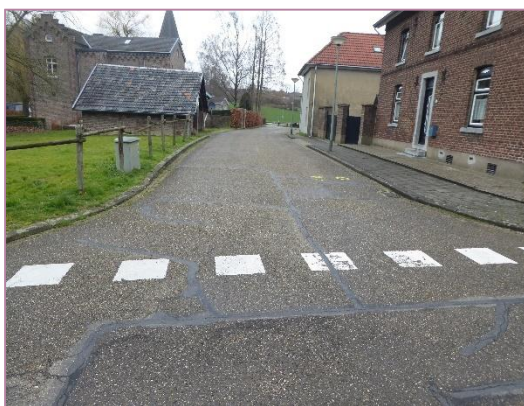
Foto 20: vanaf T-splitsing Kanthuisstraat

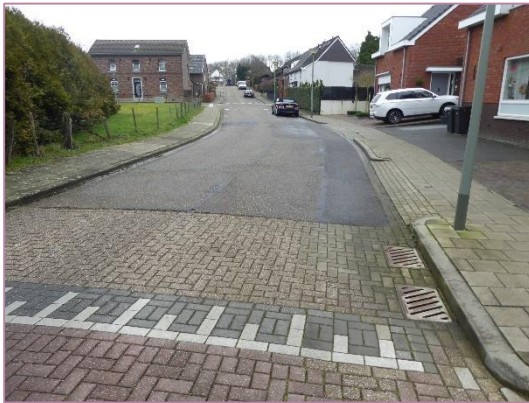
Het vak begint bij de overgang betonstraatstenen-asfalt bij de Rode Put en eindigt bij de overgang asfalt-betonstraatstenen nabij huisnummer 37. De schade bestaat uit diverse gevulde dwarsscheuren, plaatselijk lichte craquelé, plaatselijke matige tot ernstige rafeling van de oppervlakbehandeling en veel lichte oneffenheden. Er zijn diverse kleine reparaties zichtbaar. De algehele vlakheid is redelijk tot goed. Ter plaatse van het kruisingsvlak zijn meer en diepere scheuren zichtbaar.

Foto 21: vanaf Rode Put (overgang bss-asfalt)

Het asfalt van dit wegvak is op basis van de opbouw (twee of drie lagen grindasfaltbeton en een oppervlakbehandeling) en de schade behoorlijk verouderd. De weg heeft wel een goede fundering van puingranulaat.

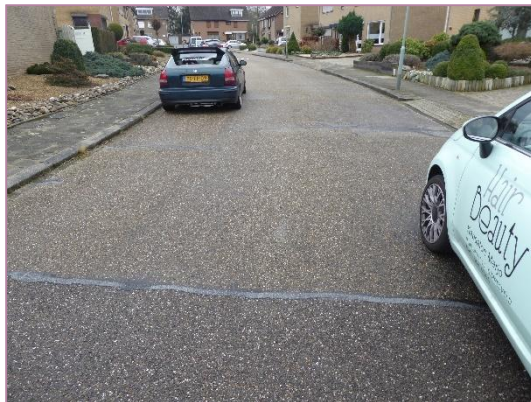
Het vak begint bij de overgang deklaag bij huisnummer 16 en eindigt bij de overgang deklaag aan de noordzijde van het Waalbroekervoetpad. Er komen veel lichte en soms matige oneffenheden, veel scheurvorming en craquelé, plaatselijk lichte randschade, diverse dwarsscheuren, plaatselijke matige rafeling van de oppervlakbehandeling en diverse gevulde scheuren voor. In de randen van het asfalt liggen straatkolken. Er zijn veel kleine reparaties aanwezig. Ter plaatse van de kruisingsvlakken is de oppervlakbehandeling visueel afwijkend van de gedeeltes tussen de kruisingen. Hiervoor is één boring extra genomen.

Foto 23: vanaf huisnummer 16 (overgang deklaag)

Het asfalt is relatief dun en van een echte fundering is geen sprake. Aan de bovenkant ligt een teerhoudende oppervlakbehandeling. Dat betekent dat het asfalt van deze weg minimaal 29 jaar oud is (vanaf 1991 is het gebruik van teerhoudende producten in de wegenbouw verboden). Het asfalt van dit wegvak is op basis van de opbouw (een laag grindasfaltbeton en een oppervlakbehandeling) en de schade behoorlijk verouderd. Onderin het asfalt is scheurvorming aanwezig en nabij het Waalbroekervoetpad is het asfalt kapot. De verkeersbelasting is beperkt.

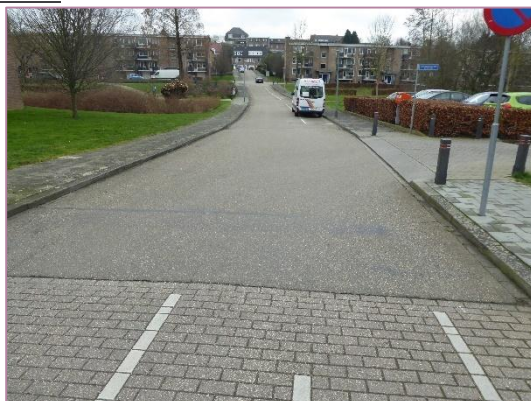
Het asfalt van de rijbaan ligt tussen twee plateau's van betonstraatstenen. De schade bestaat uit veel scheuren, met name dwarsscheuren, waarvan er al veel gevuld zijn. Er komen veel lichte en in de randen diverse matige oneffenheden voor. Meer dan plaatselijk komt lichte tot soms matige randschade voor. Zowel een putdeksel in het midden van de rijbaan als enkele kolken in de randen van het asfalt sluiten niet goed meer aan op het asfalt.

Foto 25: vanaf Scheelenstraat

Het asfalt is soms relatief dun en van een echte fundering is geen sprake. Het asfalt van dit wegvak is op basis van de opbouw (één of twee lagen grindasfaltbeton, een laag DAB en een oppervlakbehandeling) en de schade flink verouderd. Het vervangen van alleen de deklaag is onvoldoende, de scheurvorming zal snel weer terug komen. Het vervangen van dek- en tussenlaag (minimaal 80 mm) is niet mogelijk omdat het asfalt plaatselijk te dun is. Het gehele asfalt vervangen kan, maar dan dient ook een deel van de ondergrond ontgraven te worden. In dat geval kan beter gekozen worden voor een rehabilitatie.

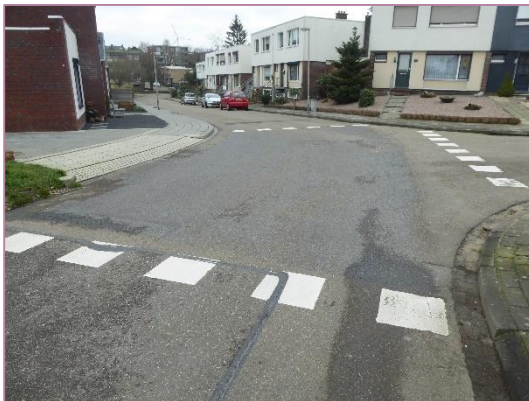
Het vak begint aan de westzijde van de kruising Kommerstraat en eindigt aan de zuidoostzijde van de kruising Bongaarderweg. De schade bestaat uit plaatselijk lichte craquelé, lichte rafeling, lichte randschade en lichte dwarsonvlakheid. De rand aan de zuidzijde is wat verzakt omdat daar de kolken wat te hoog staan. Er zijn veel kleine en grotere reparatievakken zichtbaar. De oppervlakbehandeling is plaatselijk matig gerafeld. In de binnenbocht, tegenover het Bongerdplein, is sprake van ernstige rafeling in de rand.

Foto 27: vanaf Kommerstraat

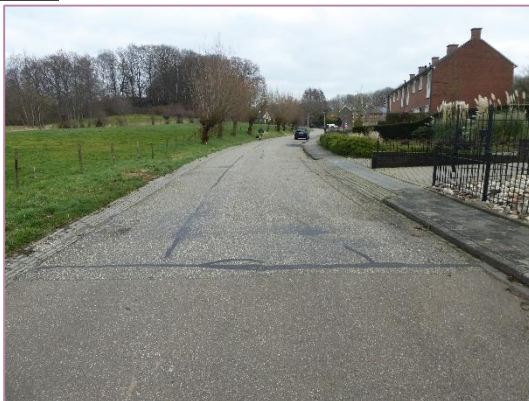
Op dit gedeelte komen veel oneffenheden, veel lichte randschade, plaatselijke scheurvorming, diverse kleine reparaties en diverse gevulde naden en scheuren voor. Bij huisnummer 9 komen enkele matige oneffenheden voor. Verder komen plaatselijk rafeling van de oppervlakbehandeling en veel lichte onvlakheden voor.

Foto 29: vanaf huisnr. 18 (overgang deklaag)

Het asfalt is erg dun en het materiaal onder het asfalt varieert sterk. Het vervangen van de deklaag is gezien het beperkte asfaltpakket niet mogelijk. Alleen nieuw asfalt aanbrengen is in een dikte van circa 6 cm eveneens niet mogelijk, dan zou het asfalt alsnog veel te dun zijn. Het asfalt van dit wegvak is duidelijk aan het einde van zijn levensduur en hier dient een rehabilitatie uitgevoerd te worden. Het asfalt is teerhoudend (circa 273 ton). Het asfalt dient opgebroken te worden. Vervolgens dient de bestaande ondergrond circa 35 cm diep ontgraven te worden. Daarna dient de volgende constructie aangebracht te worden:

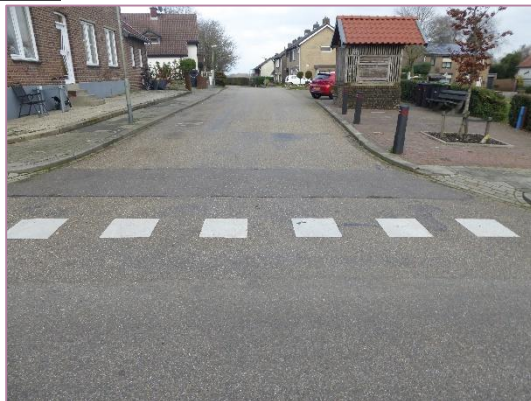
De schade bestaat uit diverse langs- en dwarsscheuren. Ook komen veel lichte oneffenheden voor. Er zijn diverse reparaties, met name in de randen, zichtbaar. Het laatste smalle stukje (net voor de overgang naar onverhard) is geheel gecraqueleerd.

Foto 33: vanaf Huls

Het asfalt is over het grootste gedeelte relatief dun, maar de verkeersbelasting is zeer beperkt. Er ligt een fundering die bij onderhoud gehandhaafd kan worden. Aan de bovenkant ligt plaatselijk een teerhoudende oppervlakbehandeling. Dat betekent dat het asfalt van deze weg minimaal 29 jaar oud is (vanaf 1991 is het gebruik van teerhoudende producten in de wegenbouw verboden). Het asfalt van dit wegvak gaat richting einde van zijn levensduur. De dwarsscheuren, die normaal gesproken voor kunnen komen bij gebonden funderingen, zijn hier een teken dat de rek geheel uit het asfalt is. Nabij de overgang naar de onverharde weg is het asfalt over circa 15 meter kapot.

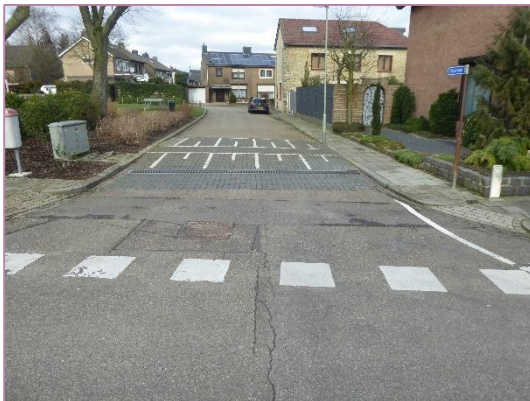
Tussen de kant van de rijbaan Huls en circa vijf meter uit de kant Huls (begin drempel) ligt asfalt dat visueel anders is dan het asfalt vanaf de drempel van betonstraatstenen. Hier is één boring extra uitgevoerd. Op dit korte gedeelte is sprake van scheurvorming en enkele reparaties (geen extra boringen). De schade ter plaatse van het asfalt na de drempel bestaat uit lichte rafeling van de oppervlakbehandeling en enkele lichte oneffenheden. Met name in de randen komt wat lichte scheurvorming en lichte craquelé voor. Incidenteel komt een dwarsscheurtje voor.

Foto 35: vanaf Huls

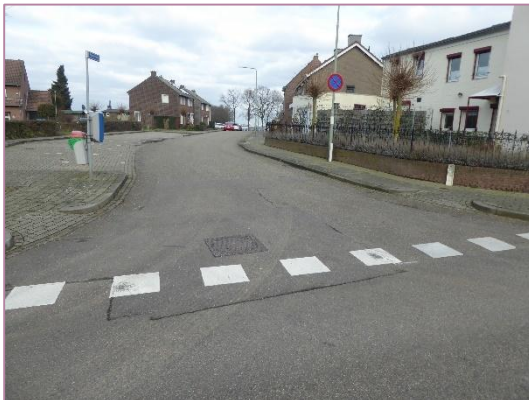
De eerste vijf meter uit de kant Huls heeft een visueel andere oppervlakbehandeling. Hiervoor is één extra boring genomen. De schade na de overgang deklaag bestaat uit plaatselijk ernstige rafeling van de oppervlakbehandeling en veel lichte oneffenheden. Op veel plaatsen komt lichte en soms matige randschade voor, plaatselijk is craquelé zichtbaar. Er zijn meerdere reparaties in de randen zichtbaar, enkele van deze reparaties zijn weer gescheurd. Het korte zijtakje van huisnummer 18 tot huisnummer 24 is visueel gelijk aan de doorgaande rijbaan, maar hier wordt een extra boring genomen in verband met een mogelijk afwijkende constructie.

Foto 37: vanaf Huls

Het asfalt is nabij de Huls wat dikker, maar voor de rest is de dikte soms zeer beperkt. Soms ligt er maar 4 cm asfalt. De 'fundering' is ook variabel. De verkeersbelasting is zeer beperkt. Aan de bovenkant is op enkele locaties een teerhoudende oppervlakbehandeling aangetroffen. Dat betekent dat het asfalt van deze weg minimaal 29 jaar oud is (vanaf 1991 is het gebruik van teerhoudende producten in de wegenbouw verboden). Het asfalt van dit wegvak gaat richting einde van zijn levensduur. Het vervangen van de deklaag (bijvoorbeeld 40 mm dik) is hier niet mogelijk in verband met het plaatselijk erg dunne asfalt. Gezien de gescheurde reparaties is deze maatregel ook onvoldoende.

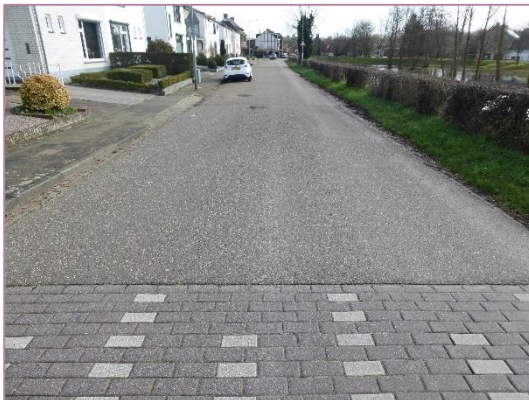
De eerste 11 meter (oppervlakte circa 60 m<sup>2</sup>) is visueel ander (recenter) asfalt dan het grote gedeelte daarna (één boring extra). De schade in dit eerste gedeelte bestaat uit matige tot plaatselijk ernstige rafeling en plaatselijk wat scheurvorming. In dit gedeelte is een kleinere reparatie in de rechterrاند aanwezig, deze is weer gescheurd.

Foto 39: vanaf huisnr. 115 (drempel bss)

Het asfalt is op basis van de boringen sterk variabel in dikte en in opbouw. Soms ligt er maar 6 cm asfalt. De 'fundering' is ook variabel en werkt onvoldoende mee aan de draagkracht gezien de schadebeelden. De verkeersbelasting is redelijk druk met vaak zwaar landbouwverkeer. Aan de bovenkant ligt voor het grootste gedeelte een teerhoudende oppervlakbehandeling. Dat betekent dat het asfalt van deze weg minimaal 29 jaar oud is (vanaf 1991 is het gebruik van teerhoudende producten in de wegenbouw verboden). Het asfalt van dit wegvak is zwaar verouderd. Het vervangen van de dek- en tussenlaag met toepassing van stalen wapening is hier niet mogelijk in verband met het plaatselijk erg dunne asfalt.

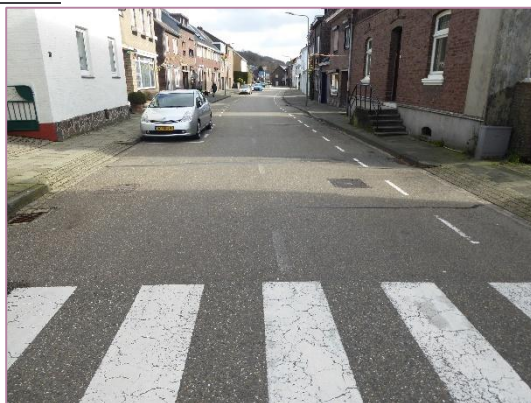
Het vak begint bij de overgang van een grove naar een fijnkorrelige oppervlakbehandeling, net ten oosten van de kruising met de Sint Remigiusstraat. De rijbaan heeft dus een fijnkorrelige slijtlaag. De schade bestaat uit plaatselijke rafeling en lichte oneffenheden. Verder komen diverse kleinere reparaties voor (geen extra boringen). Het wegprofiel is licht onvlak. Er is spoorvorming zichtbaar bij geparkeerde voertuigen. Het gedeelte tussen St. Remigiusstraat en Dr. Ottenstraat is druk bereden, inclusief busverkeer. De laatste circa 15 meter (oppervlakte circa 90 m<sup>2</sup>) heeft een recentere deklaag zonder schade. Gezien de grootte van dat vak is hier één boring extra genomen.

Foto 41: vanaf Sint Remigiusstraat (overgang oppervlakbehandeling)

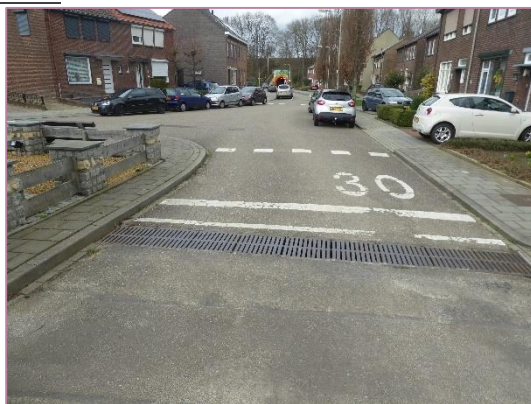
Foto 43: vanaf splitsing wegen

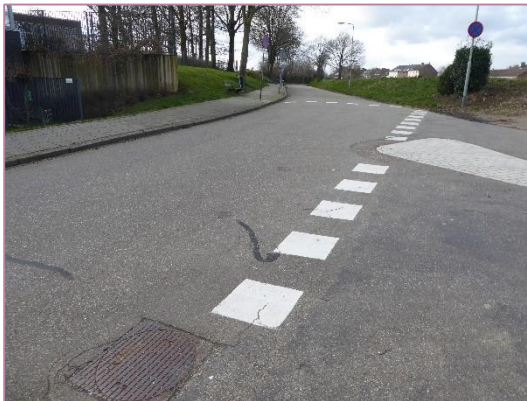
Foto 45: vanaf Reinert

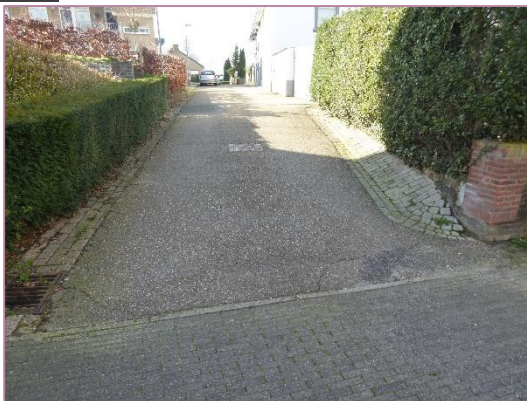
Foto 47: vanaf Schiffelderstraat

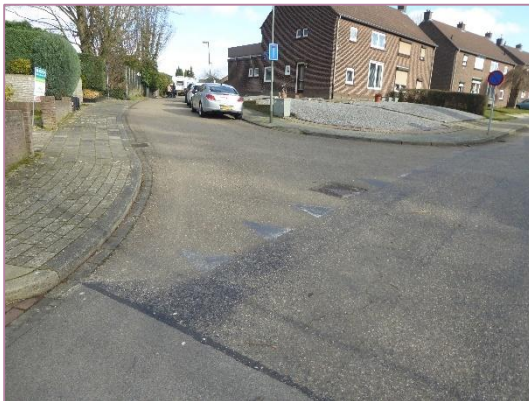
Foto 50: vanaf Schilterstraat
