# ASBESTINVENTARISATIE

Openbaar rioolnet

Projectomvang: Hoofdriool

633-ADV250312.012-T0001

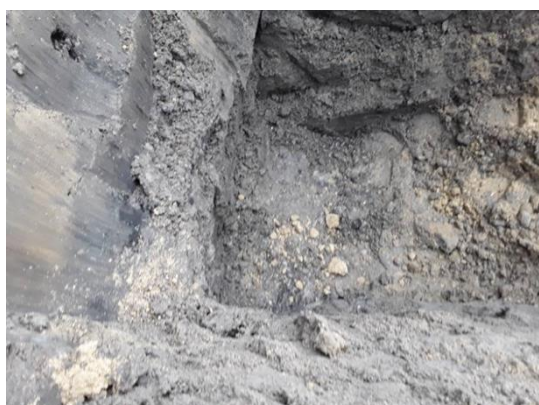
Fotonummer: F01

| <b>Bronnummer</b> | B01 | |
| <b>Bron</b> | Kit | |
| <b>Omschrijving</b> | Als voegenkit in aansluiting renovatieblok | |
| <b>Asbestsoort(en)</b> | Crocidoliet | <b>Percentage (%)</b> 2 - 5 |
| <b>Beschadigd</b> | Niet | |
| <b>Risicoklasse</b> | 1 | |

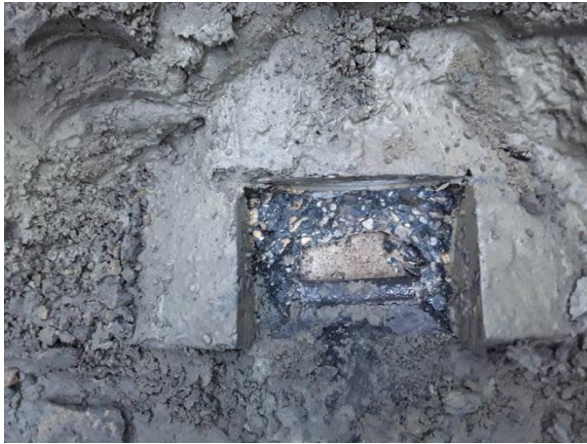
FB01: Ter plaatse van dorpsweg 64 is een rubberring aanwezig in de moffen verbinding van het hoofdriool.

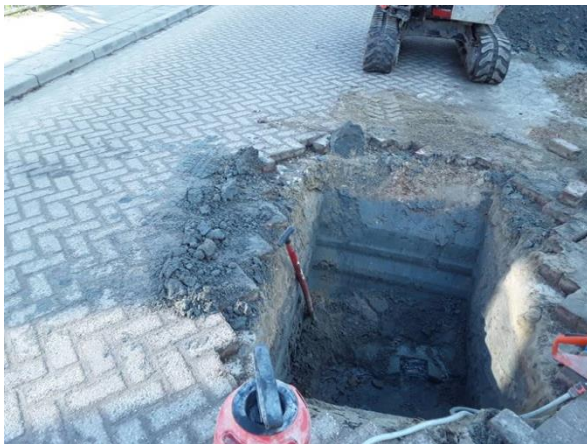
FB02: Ontgraving ter plaatse van dorpsweg 64.

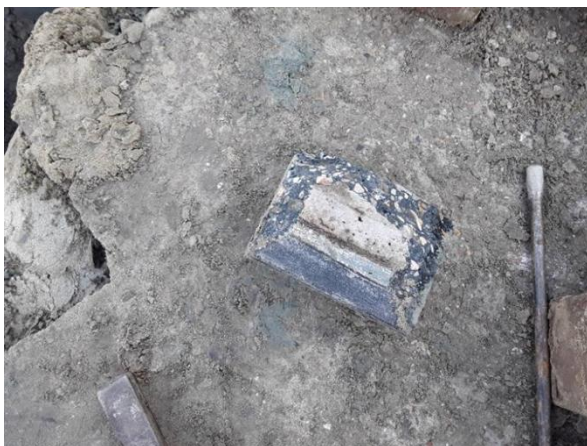
FB03: Binnenzijde mofverbinding.

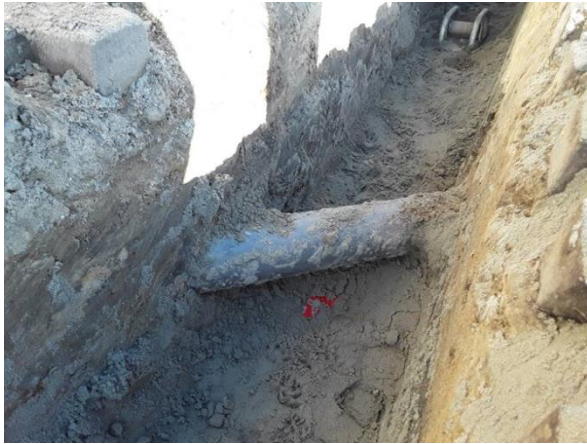
FB04: De huisaansluitingen zijn van pvc.

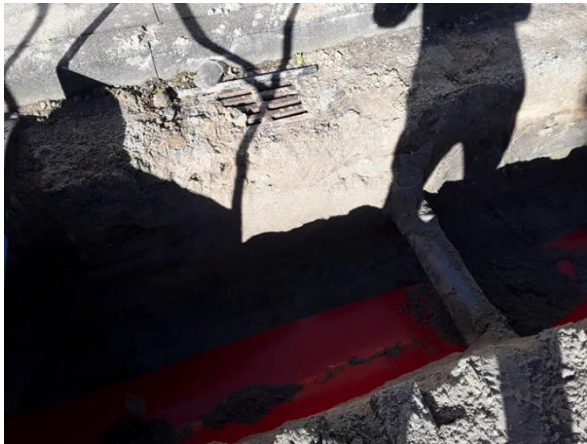
FB05: Kolkaansluiting is van pvc.
