Meetrapport nr. 20230179

Plaats Herten

Locatie Sportpark Wolfsberg

Mast nr. 007

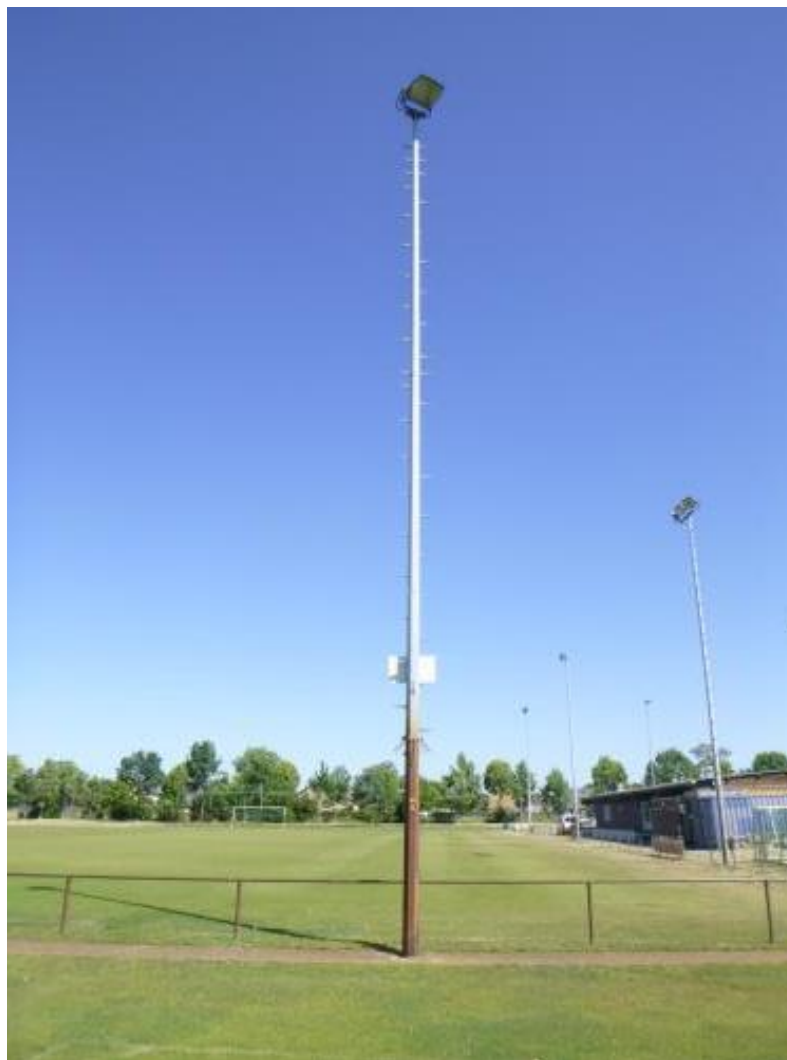
**Opmerking** A50

Bemerkung : Ernstige deuk in de mast, zie foto A50-51 oct 2d

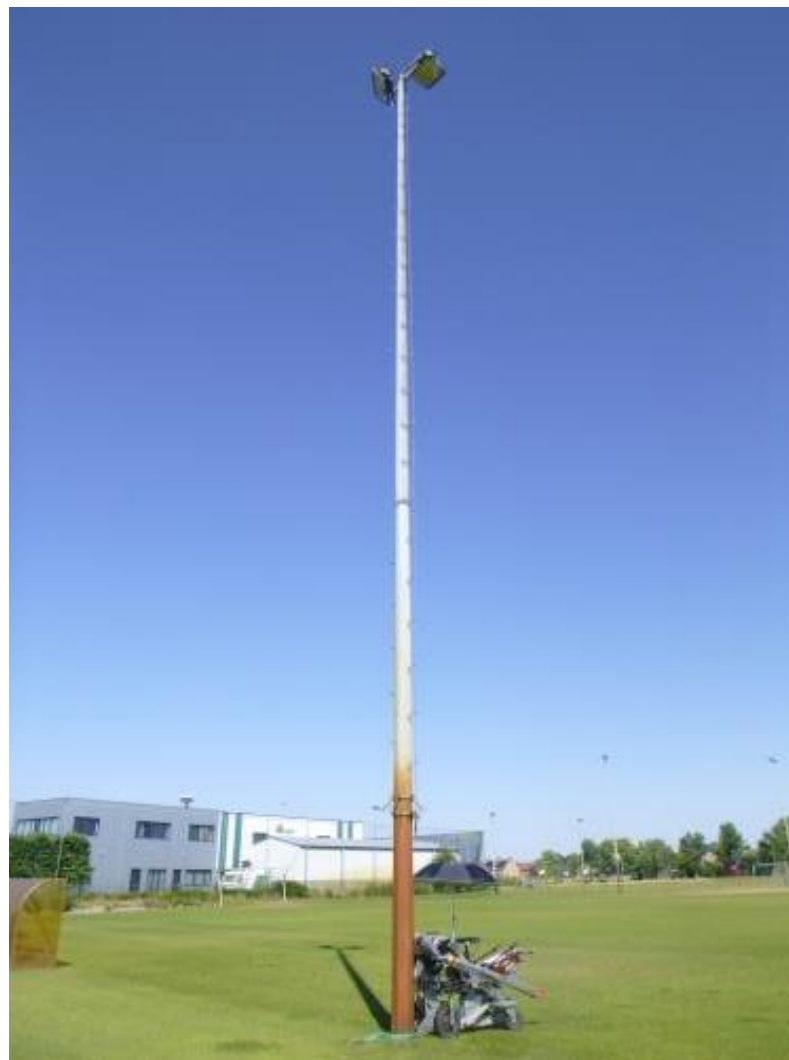
**Opmerking** A47

Mast- / Objektzähler : 14  
Mast- / Objektname : 11  
Mast- / Objekttyp : gm17  
konisch : x  
verzinkt : x  
Lack :  
Manschette : 0  
Bemerkung : Mast ist zu tief geplatzt, Korrosion an der Mast, 2  
foto A47-48

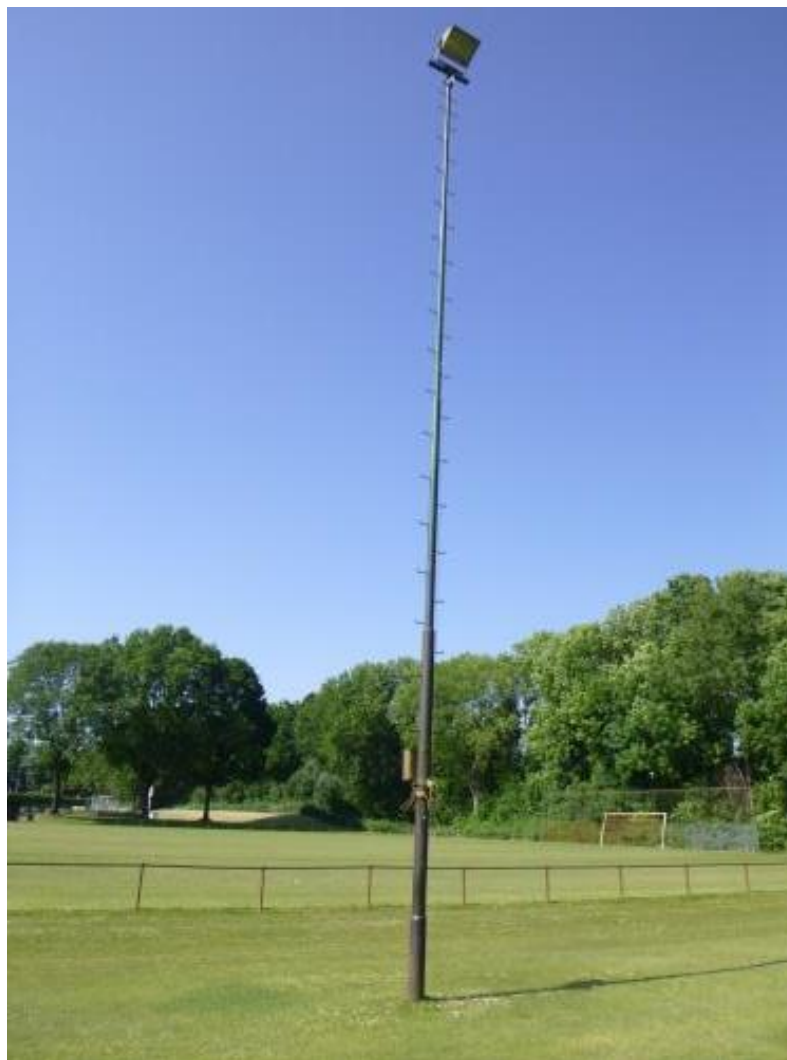
**Opmerking** A13

Mast- / Objektzähler : 13  
Mast- / Objektname : 13  
Mast- / Objekttyp : gm15  
konisch : 0  
verzinkt : x  
Lack :  
Manschette : 0  
Bemerkung : Corrosie bij de (1e) verjonging/lasnaad (kritische armatuur bevestigd, zie foto A13)

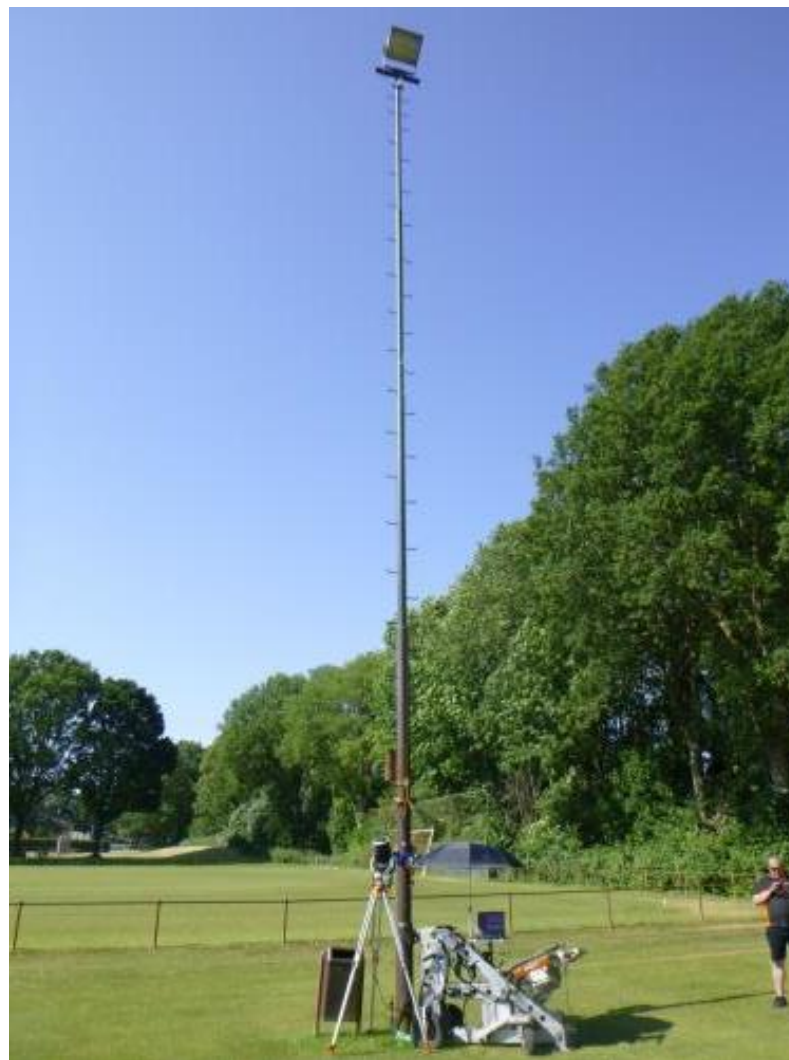
**Opmerking** A12

| Straße : Sportpark De Wijher | Bemerkung : Corrosie bij de (1e) verjonging/lasnaad (kritische d |
| | armatuur bevestigd, zie foto A12 |

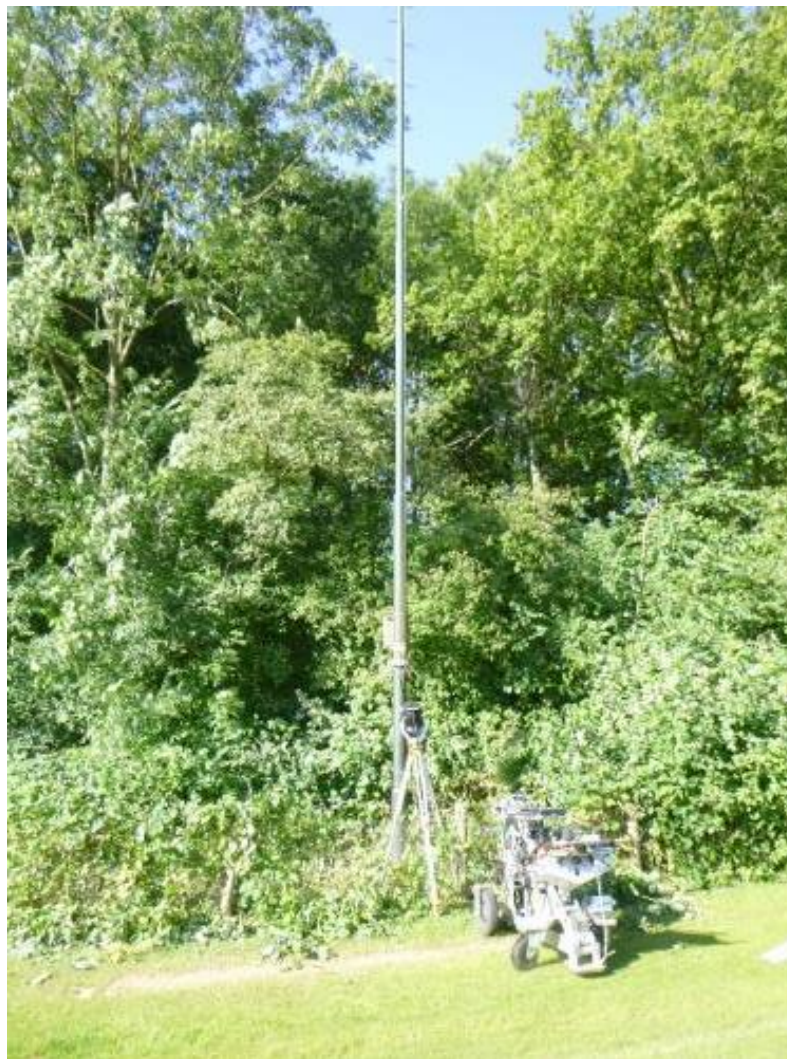
**Opmerking** A39

Bemerkung : Ernstige corrosie rondom de deuropening, zie foto

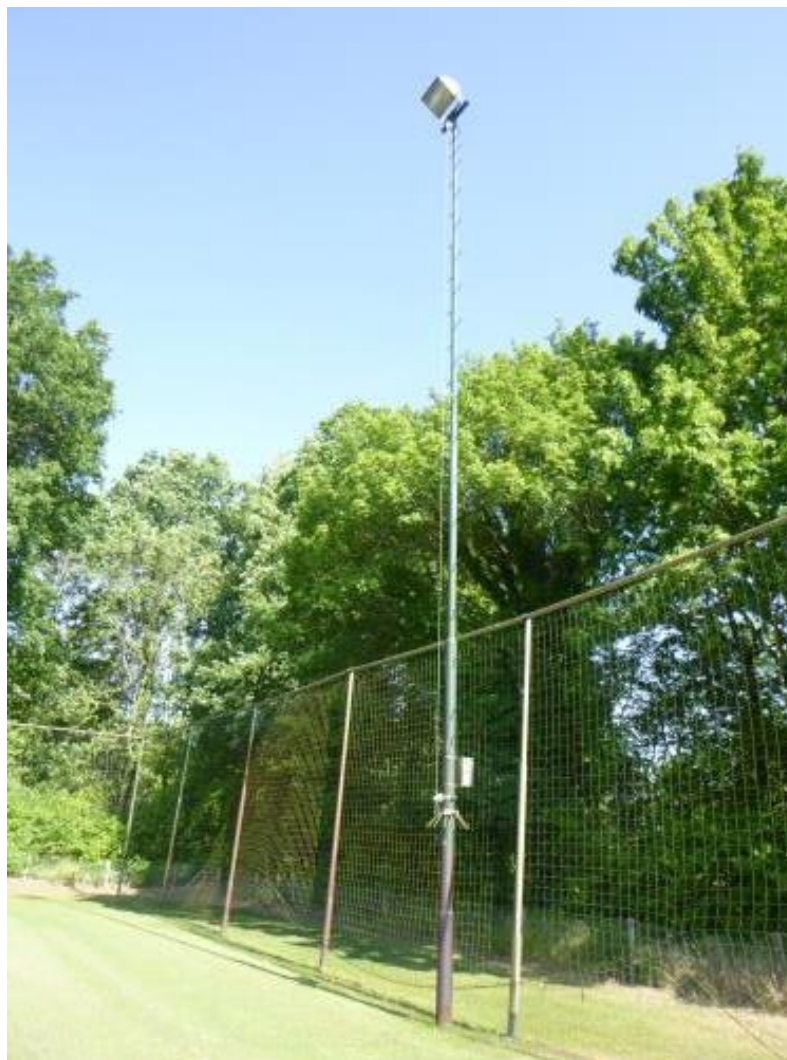
**Opmerking** A11

Bemerkung : Corrosie bij de (1e) verjonging/lasnaad (kritische dMast / Objekt am Prüfende ohne Last

armatuur bevestigd, zie foto A11

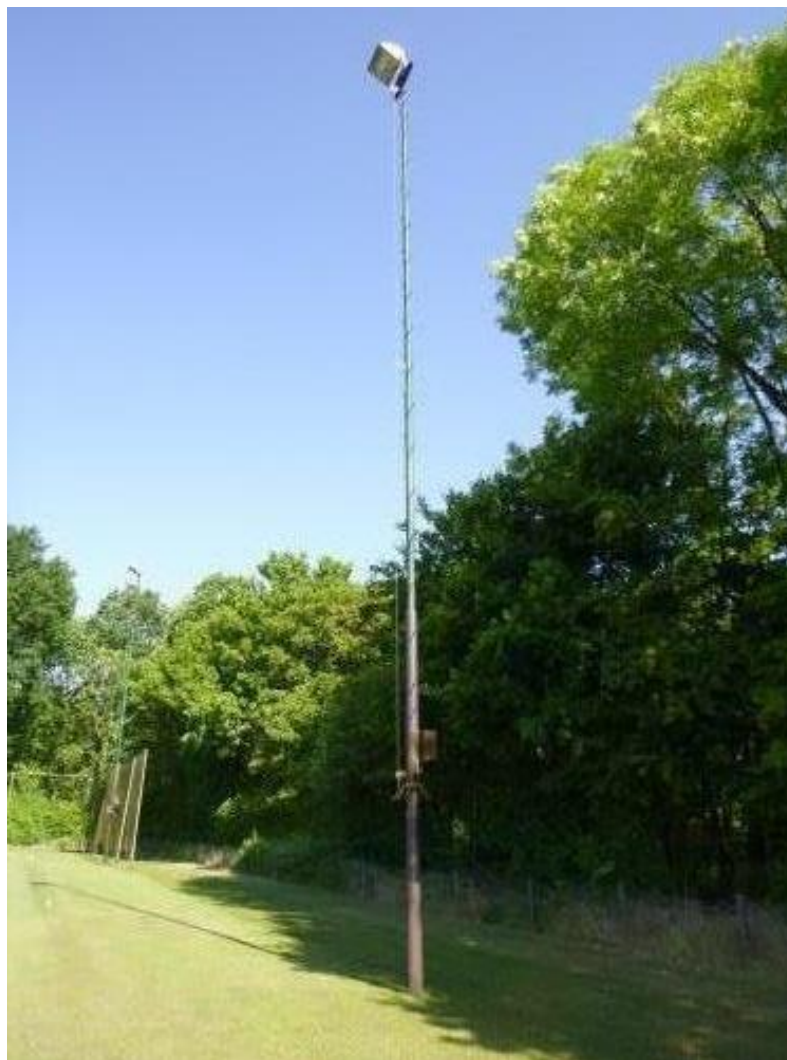
**Opmerking** A10

Bemerkung : Corrosie bij de (1e) verjonging/lasnaad (kritische detail) armatuur bevestigd, zie foto A10

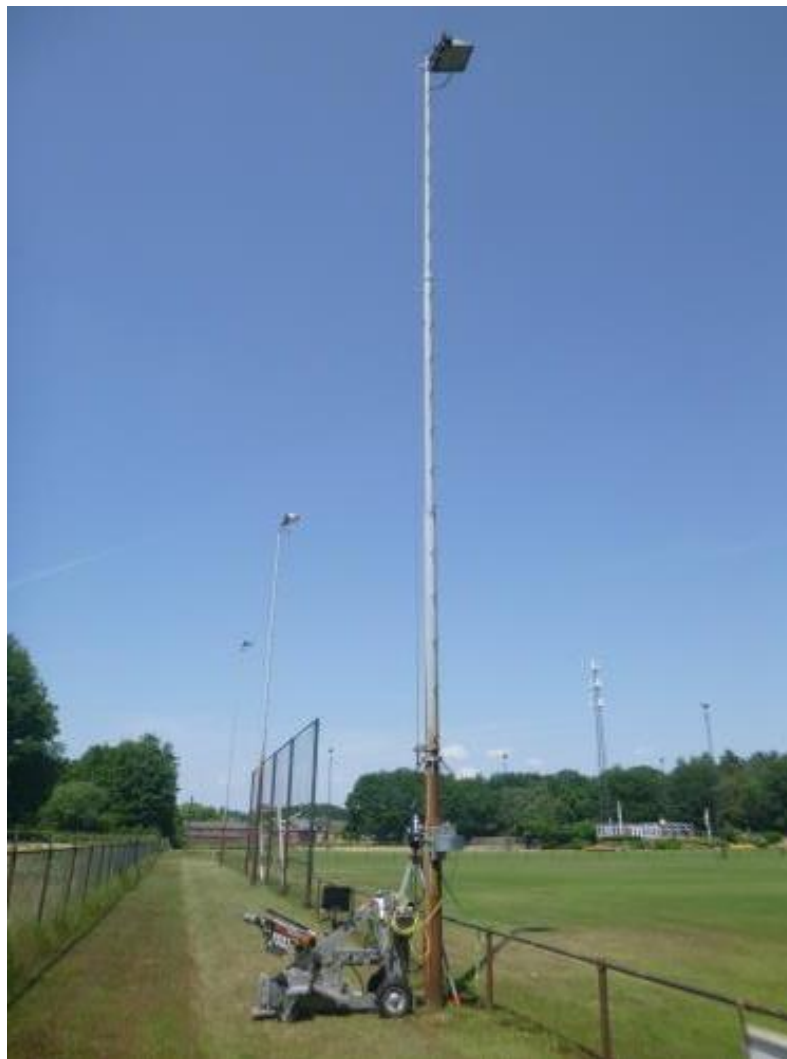
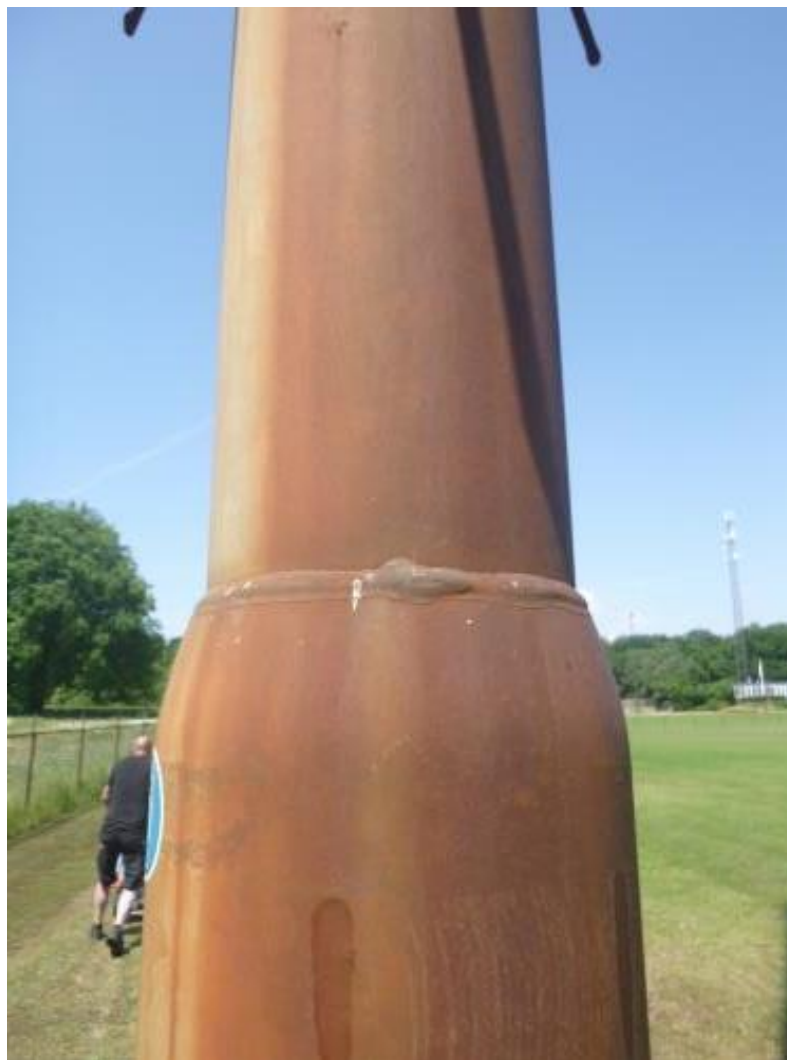
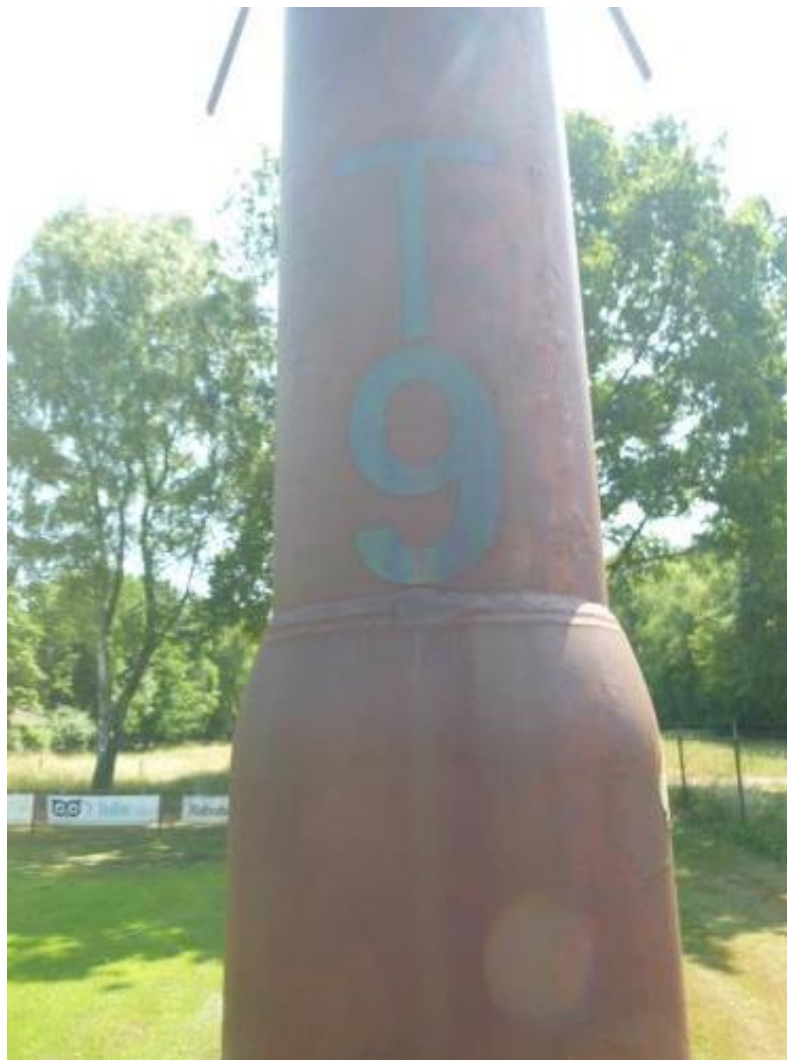
Bemerkung : Corrosie aan de mast, waaronder bij de lasnaden (kritische delen van de mast), 1 armatuur bevestigd, zie foto

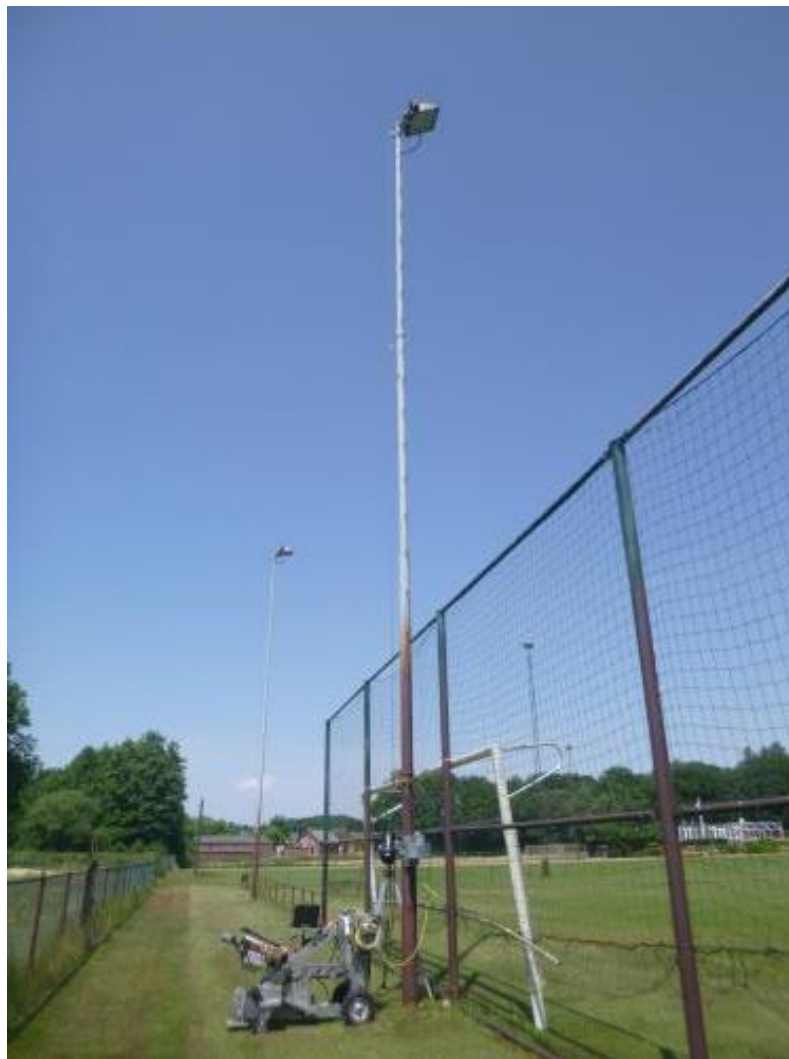
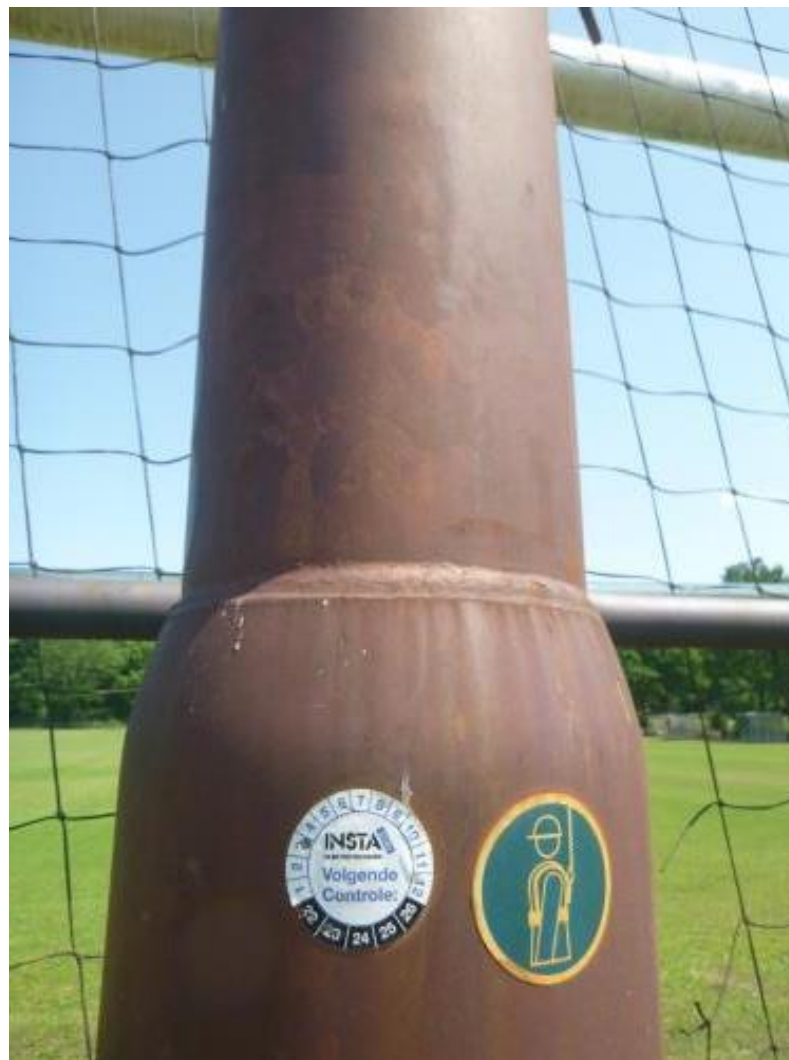
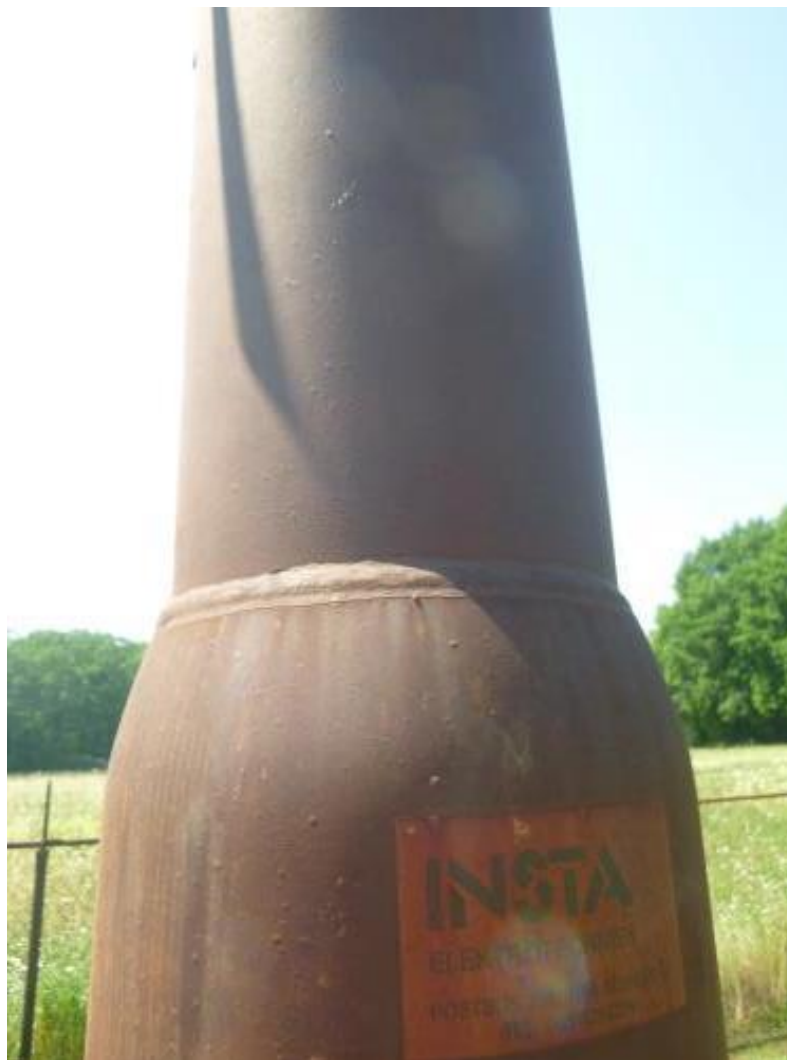
Bemerkung : Corrosie aan de mast, waaronder bij de lasnaden (kritische delen van de mast), 1 armatuur bevestigd, zie foto

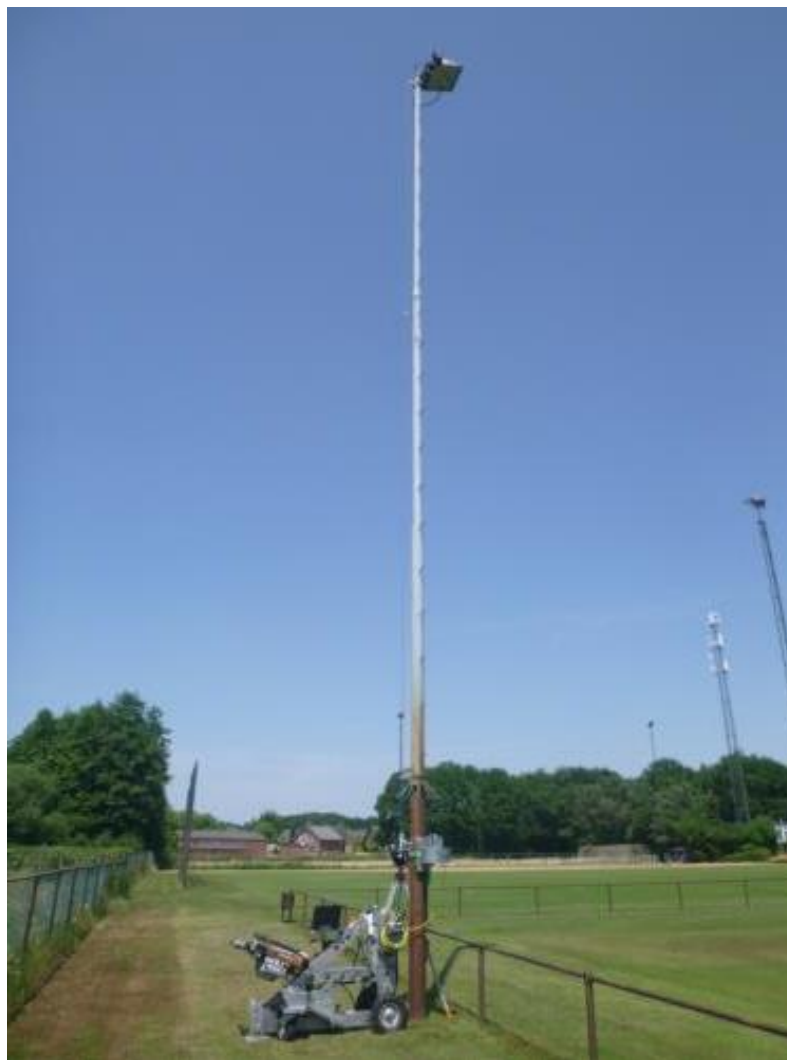
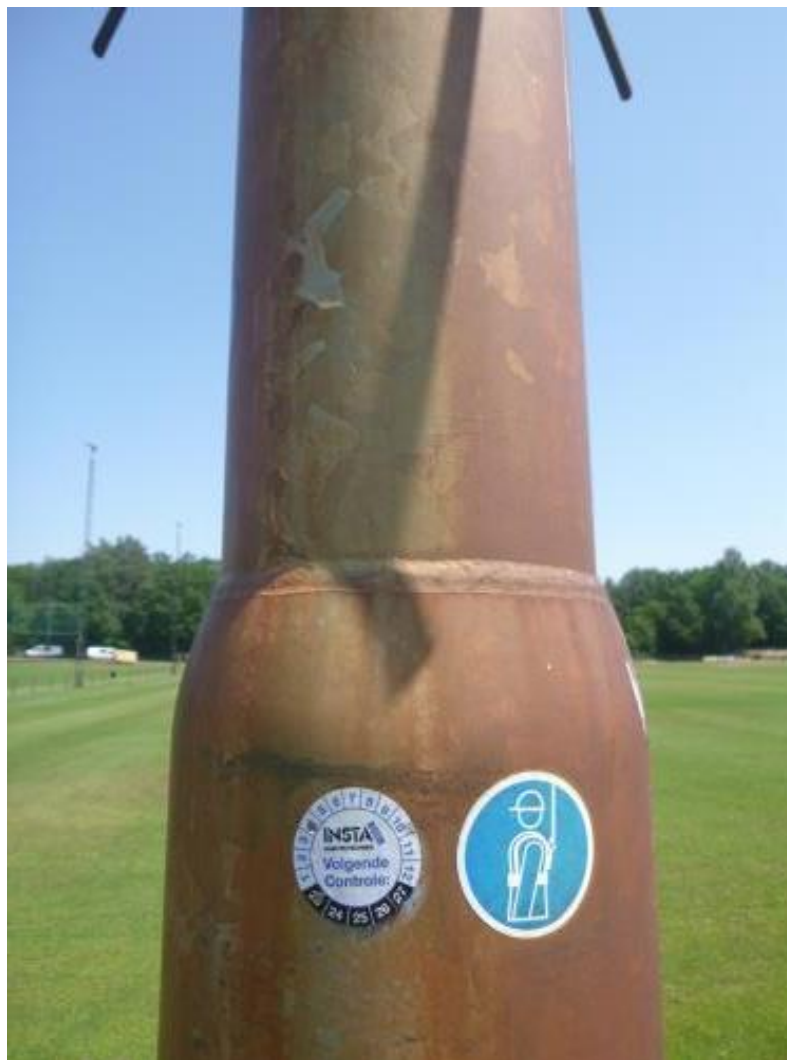
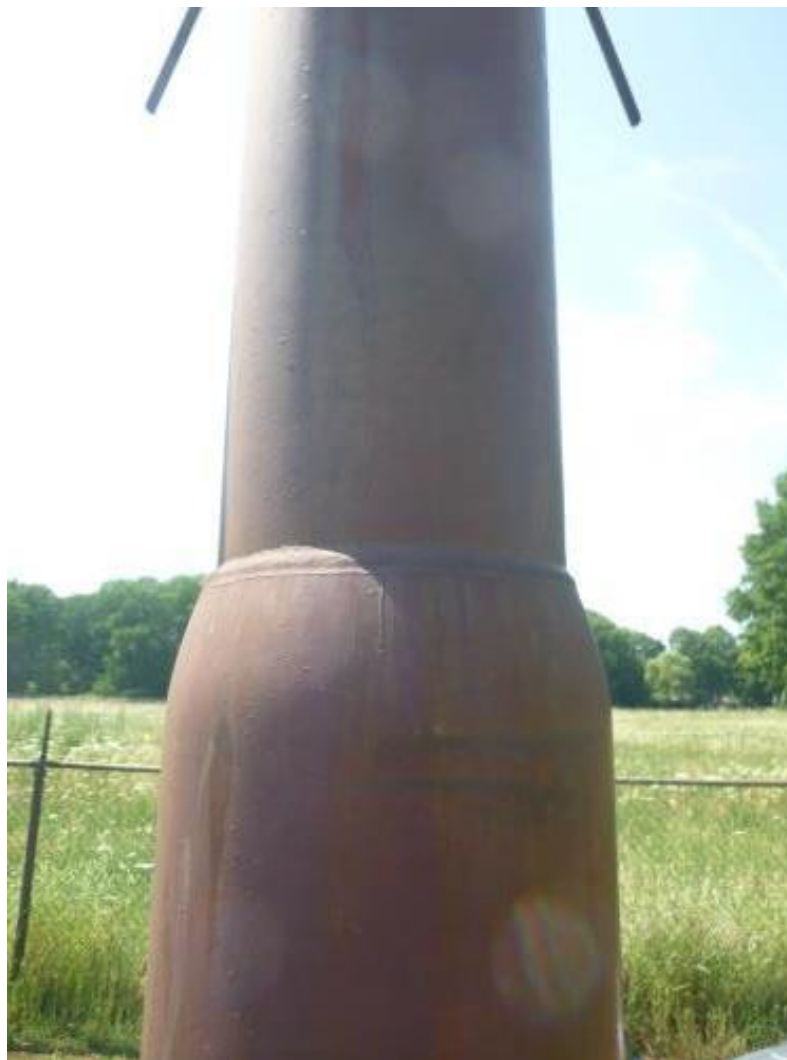
Bemerkung : Corrosie aan de mast, waaronder bij de lasnaden (kritische delen van de mast), 1 armatuur bevestigd, zie foto
