Meetrapport nr. 20230179

Plaats Herten

Locatie Sportpark Wolfsberg

Mast nr. 015

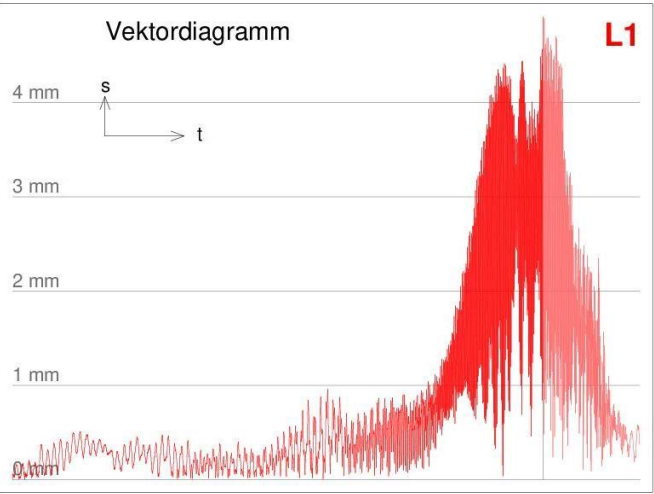
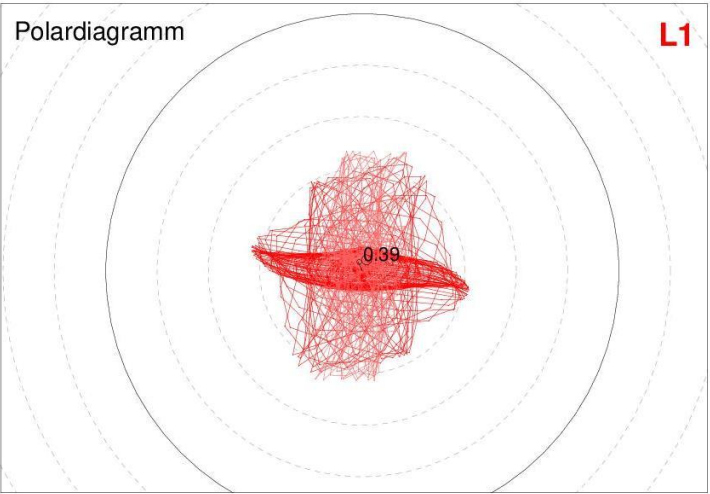
Opmerking M30\_0614025A

Bemerkung : Mast staat overdadig scheef, zie foto A60 oct 2d 3

Mast / Objekt Gewährleistung (Jahre) : A  
Gründung/Verankerung Code : 4  
Option : 15

Laserweg (L1) : 4.9 mm  
Laserweg (L2) : 3.4 mm  
Torsion zwischen L1 / L2 : 3.97 Grad

Laserweg zwischen L1 / L2 : 1.5 mm

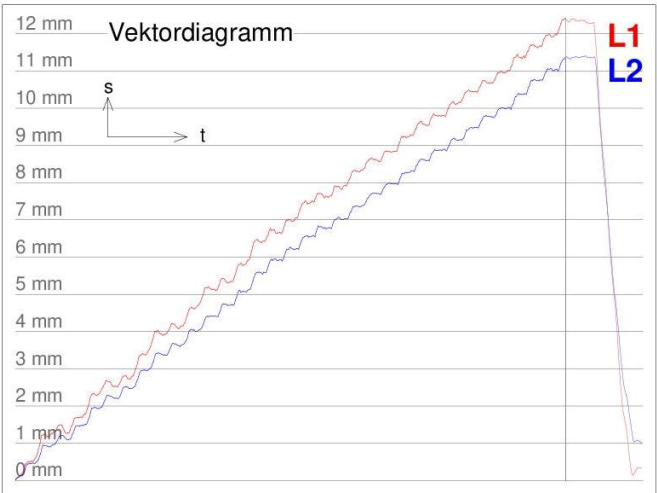
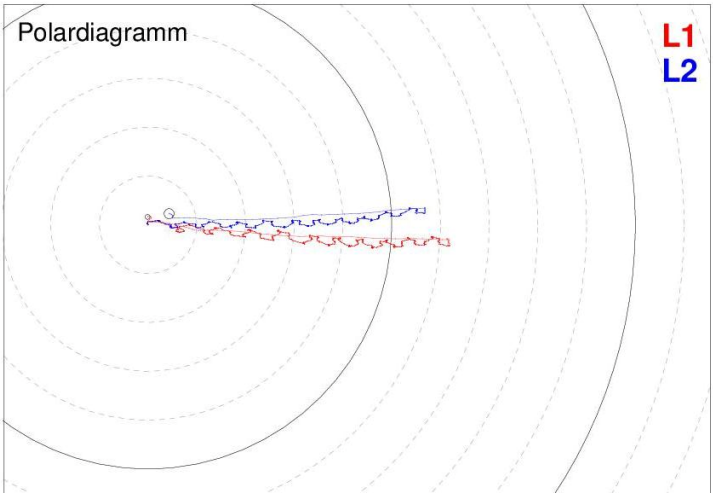
Opmerking M30\_0614025B

Bemerkung : Mast staat overdadig scheef, zie foto A60 oct 2d 3

Mast / Objekt Gewährleistung (Jahre) : A  
Gründung/Verankerung Code : 4  
Option : 15

Laserweg (L1) : 12.4 mm  
Laserweg (L2) : 11.4 mm  
Torsion zwischen L1 / L2 : 6.34 Grad

Laserweg zwischen L1 / L2 : 1.1 mm

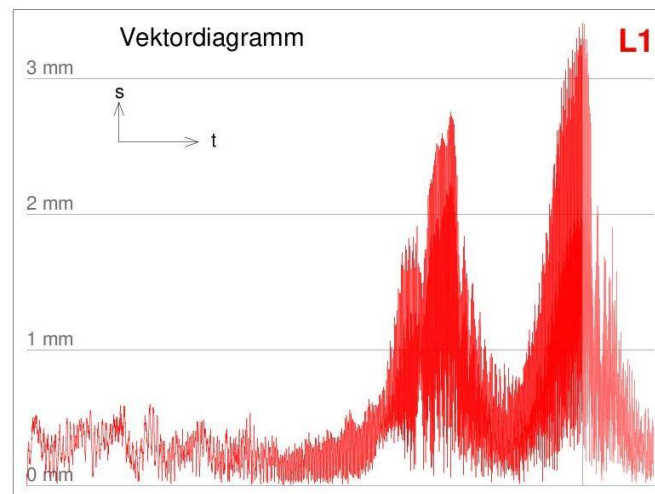
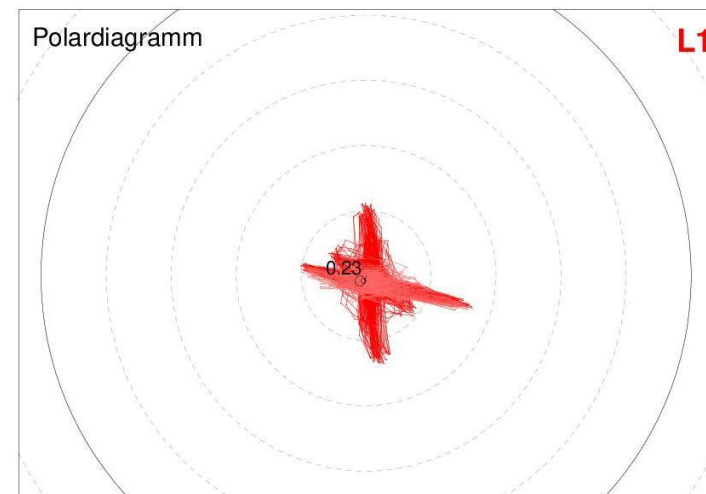
**Opmerking** M30\_0613019A

Bemerkung : Mast staat overdadig scheef, zie foto A19 oct

**Mast / Objekt** Gewährleistung (Jahre) : A  
**Gründung/Verankerung** Code : 4  
**Option** : 15

Laserweg (L1) : 3.4 mm  
Laserweg (L2) : 0.9 mm  
Torsion zwischen L1 / L2 : 74.07 Grad

Laserweg zwischen L1 / L2 : 2.5 mm

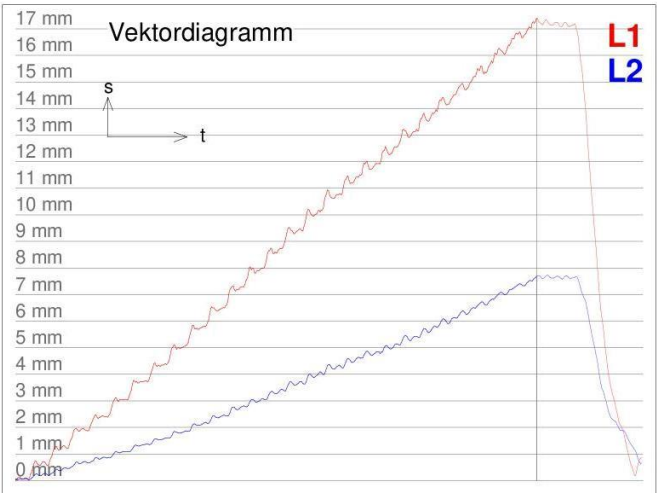
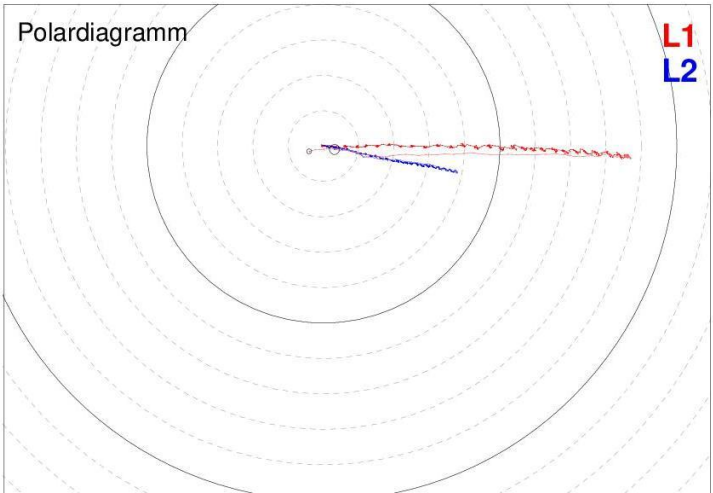
Meetrapport nr. 20230179  
Plaats Roermond  
Locatie Sportpark De Wijher  
Mast nr. 010  
Opmerking M30\_0613019B

| Straße : Sportpark De Wijher | Bemerkung : Mast staat overdadig scheef, zie foto A10 oct |

**Mast / Objekt** Gewährleistung (Jahre) : A  
**Gründung/Verankerung** Code : 4  
**Option** : 15

| Laserweg (L1) : 17.4 mm | Amplitude : +/- 0.0 mm |
| Laserweg (L2) : 7.7 mm | Ausschwingzeit : 0.0 sek |
| Torsion zwischen L1 / L2 : 9.70 Grad | Schwelle : 0.5 mm |

**Nettobiegung** bei max Last  
Laserweg zwischen L1 / L2 : 9.7 mm
