Meetrapport nr. 20230179

Plaats Herten

Locatie Sportpark Wolfsberg

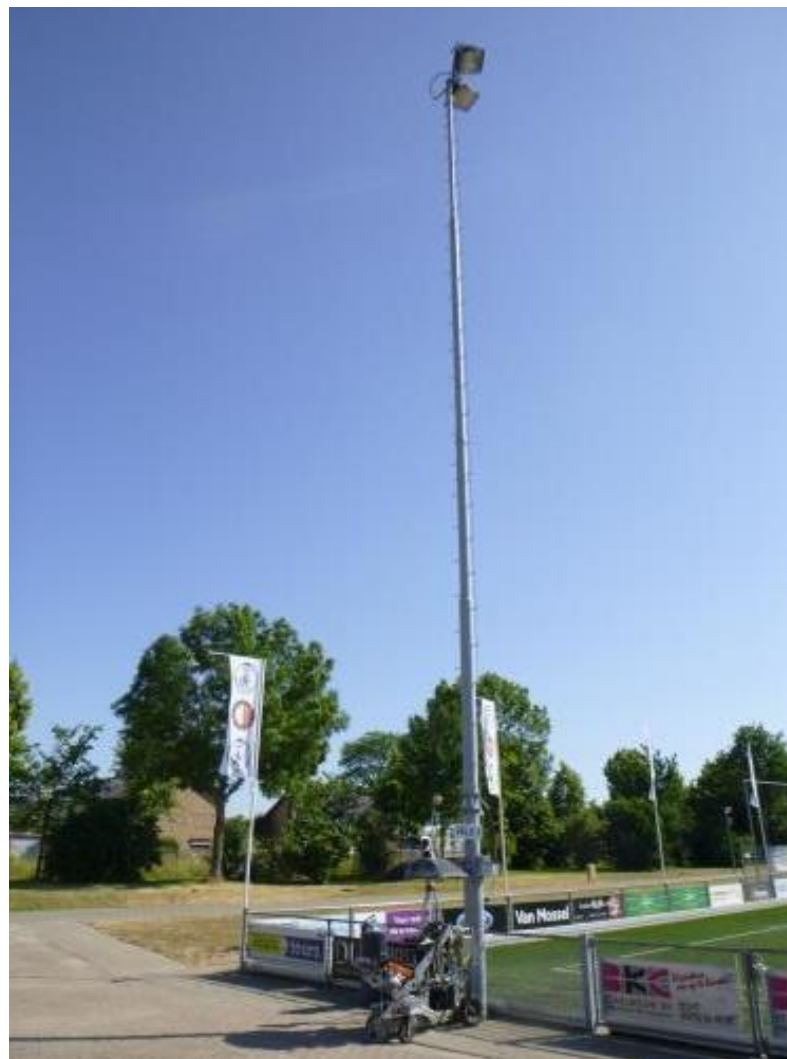
**Opmerking** A41

Bemerkung : Zie foto A41 2d 2arm

konisch : x  
verzinkt : x  
Lack :  
Manschette : 0  
Bemerkung : Zie foto A41 2d 2arm

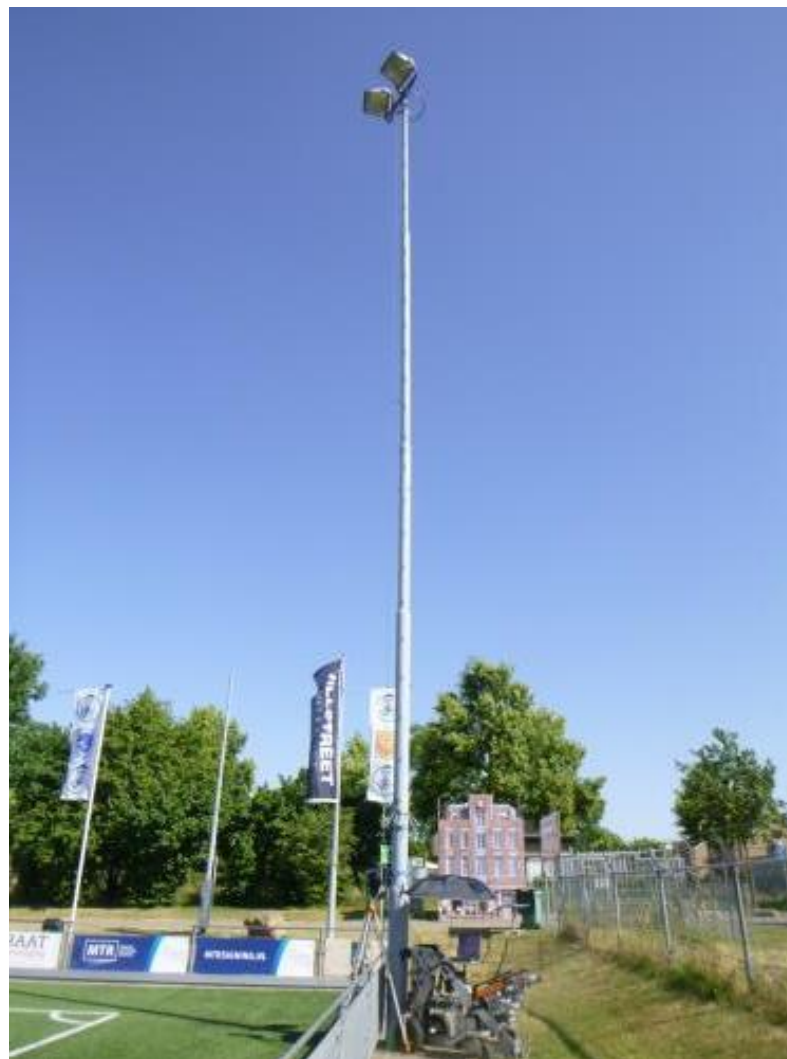
**Opmerking** A42

konisch : x  
verzinkt : x  
Lack :  
Manschette : 0  
Bemerkung : Zie foto A42 2d 2arm

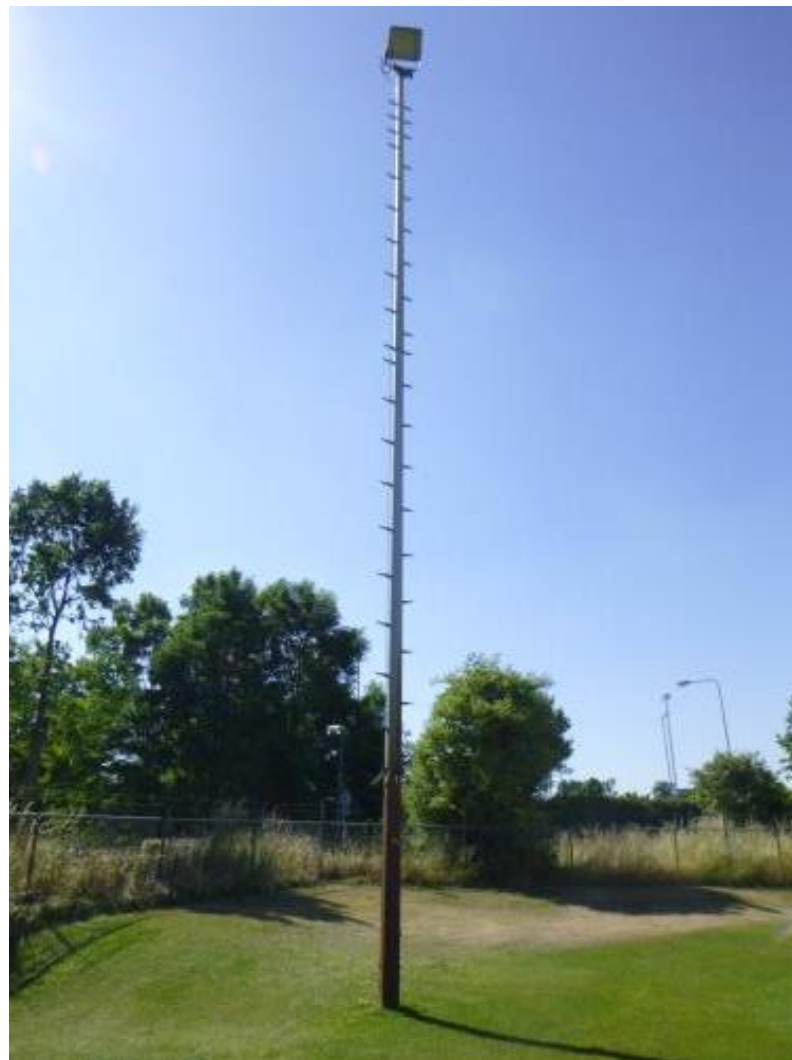
| Ortsteil : | Bemerkung : Corrosie aan de mast, zie foto A46 oct 2d |

Bemerkung : Corrosie aan de mast, zie foto A46 oct 2d

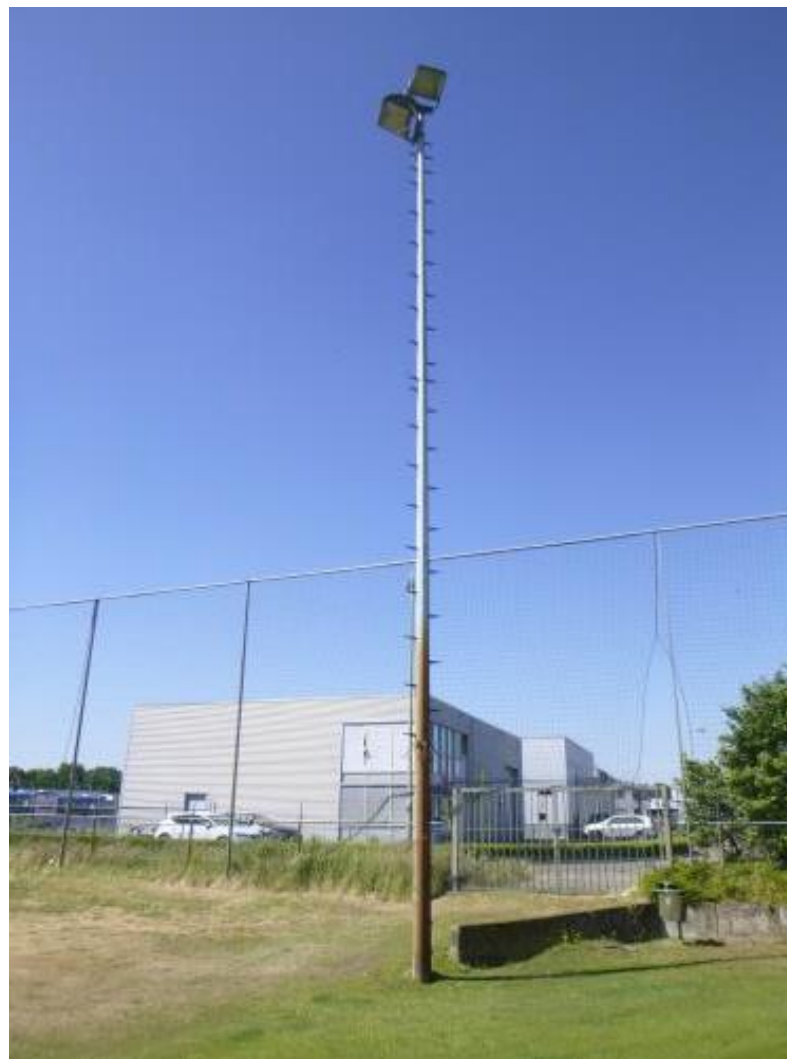
Bemerkung : Corrosie aan de mast, zie foto A49 oct 2d 2arm

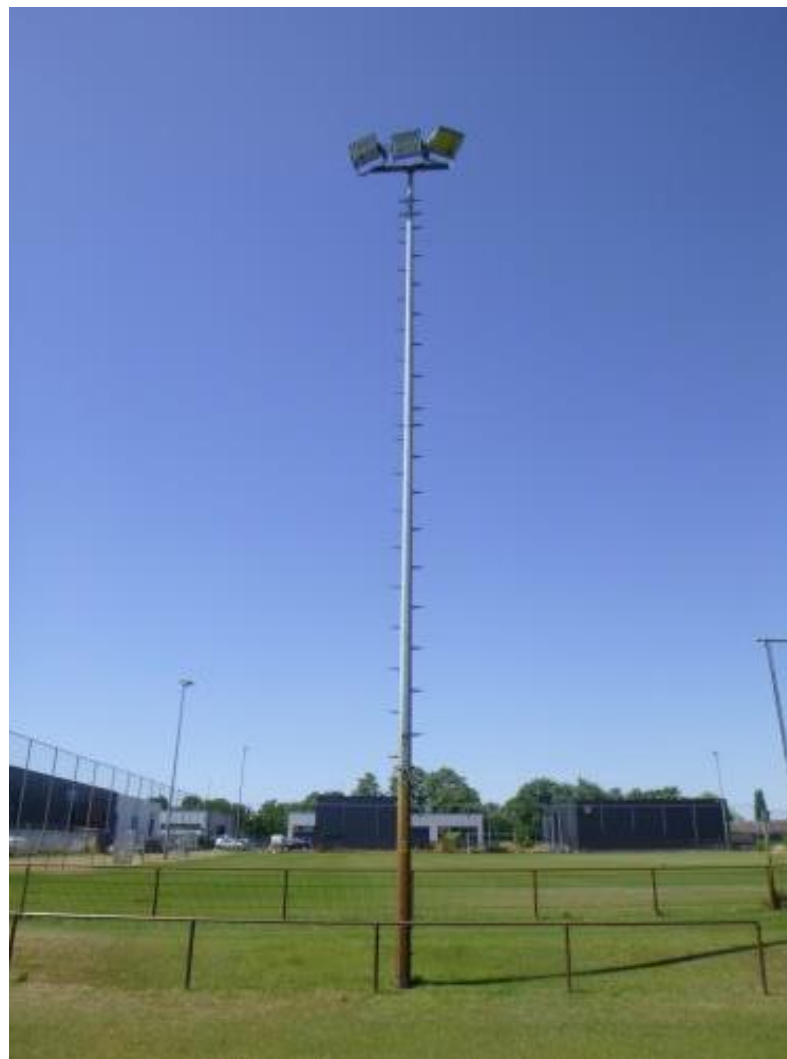
Bemerkung : Corrosie aan de mast, zie foto A58 oct 2d 3arm

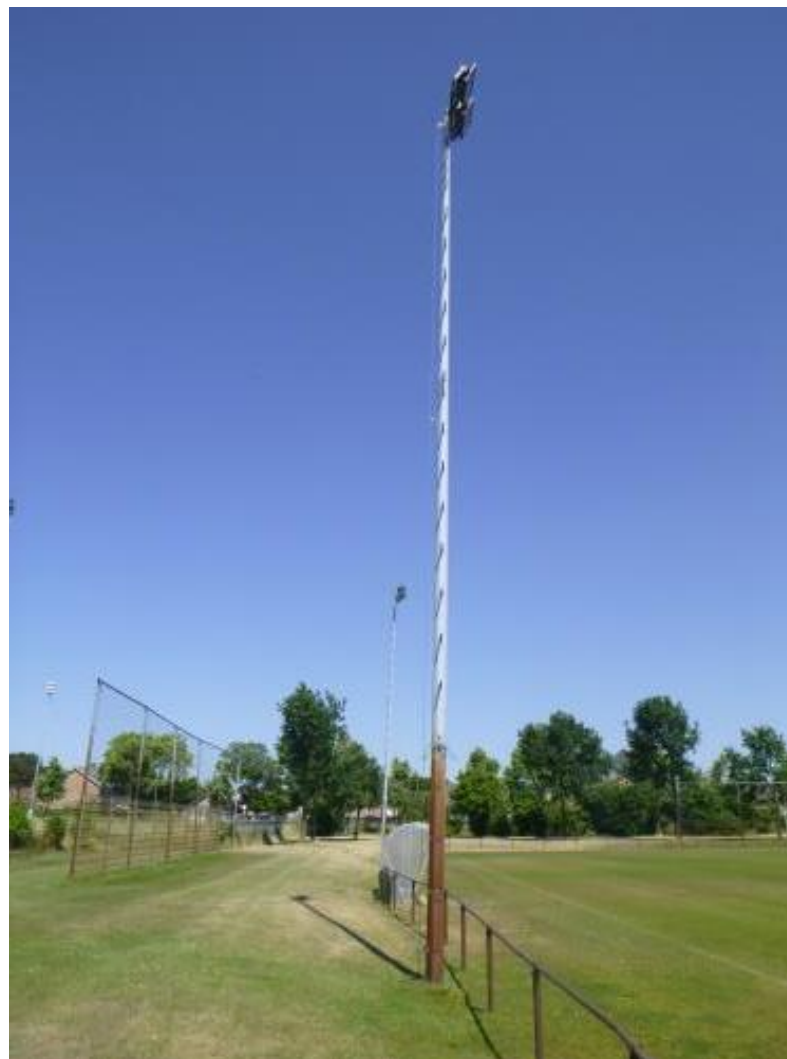
Bemerkung : Corrosie aan de mast, zie foto A59 oct 2d 2arm

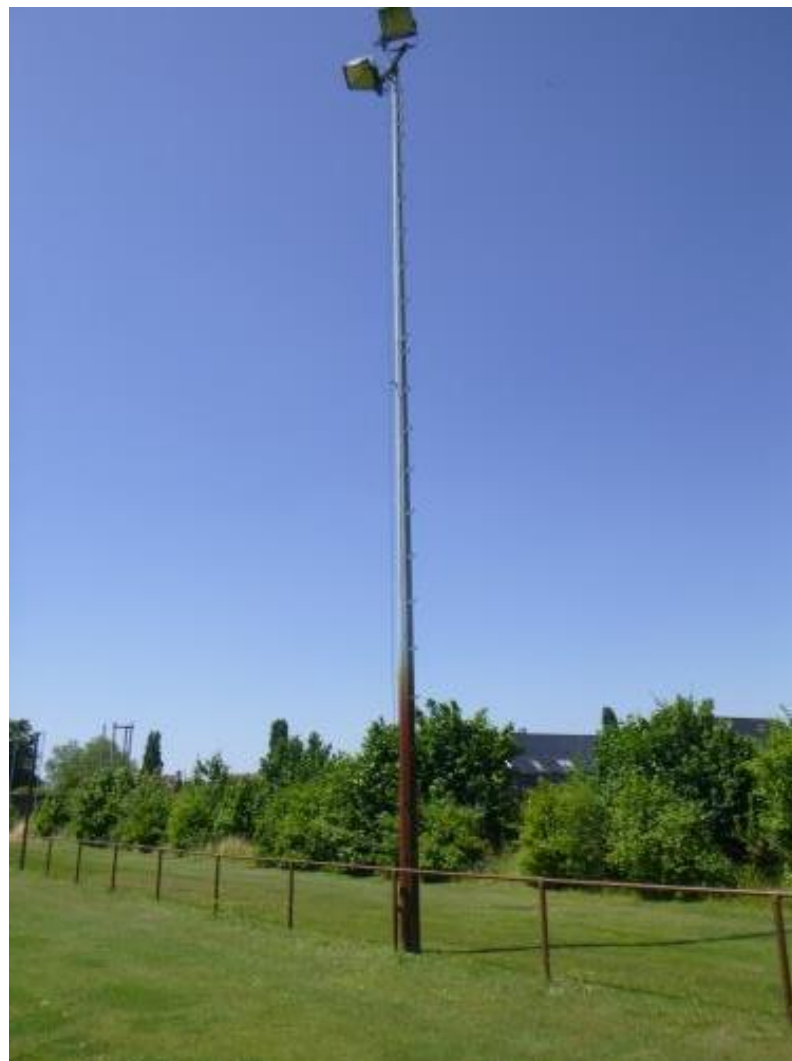
Bemerkung : Corrosie aan de mast, zie foto A62 oct 2d 2arm

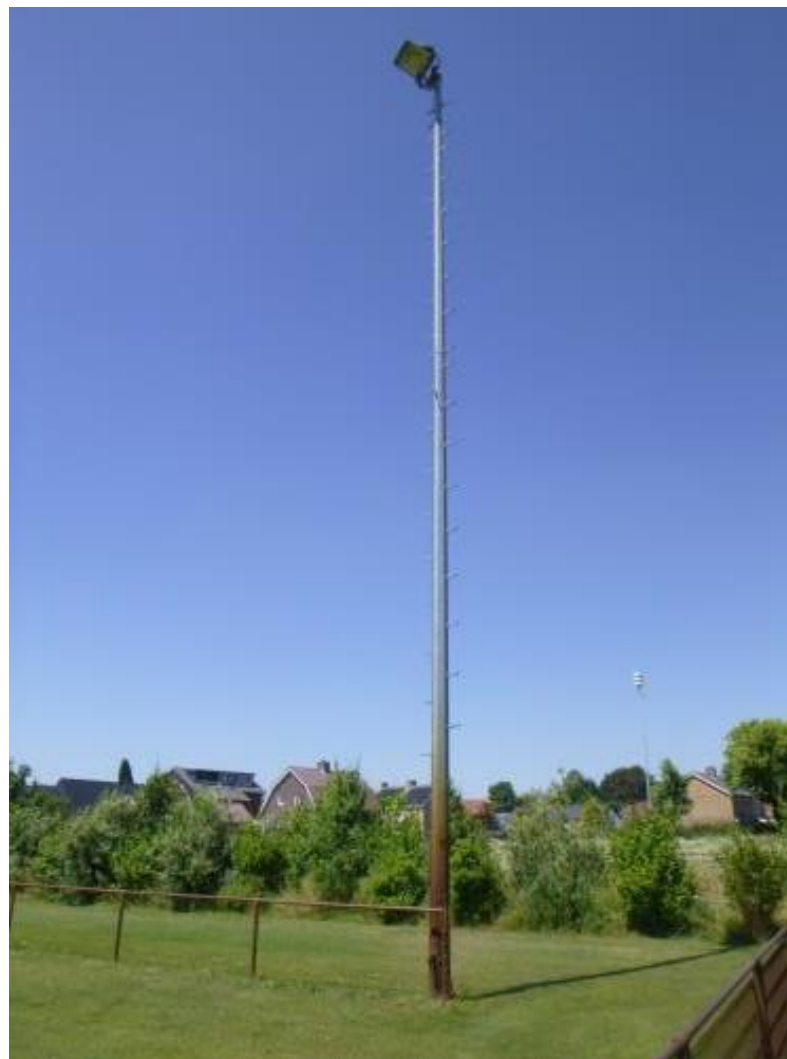
| Straße : Sportpark Wolfsberg | Bemerkung : Corrosie aan de mast, zie foto A61 oct 2d |

verzinkt : x  
Lack :  
Manschette : 0  
Bemerkung : Corrosie aan de mast, zie foto A61 oct 2d

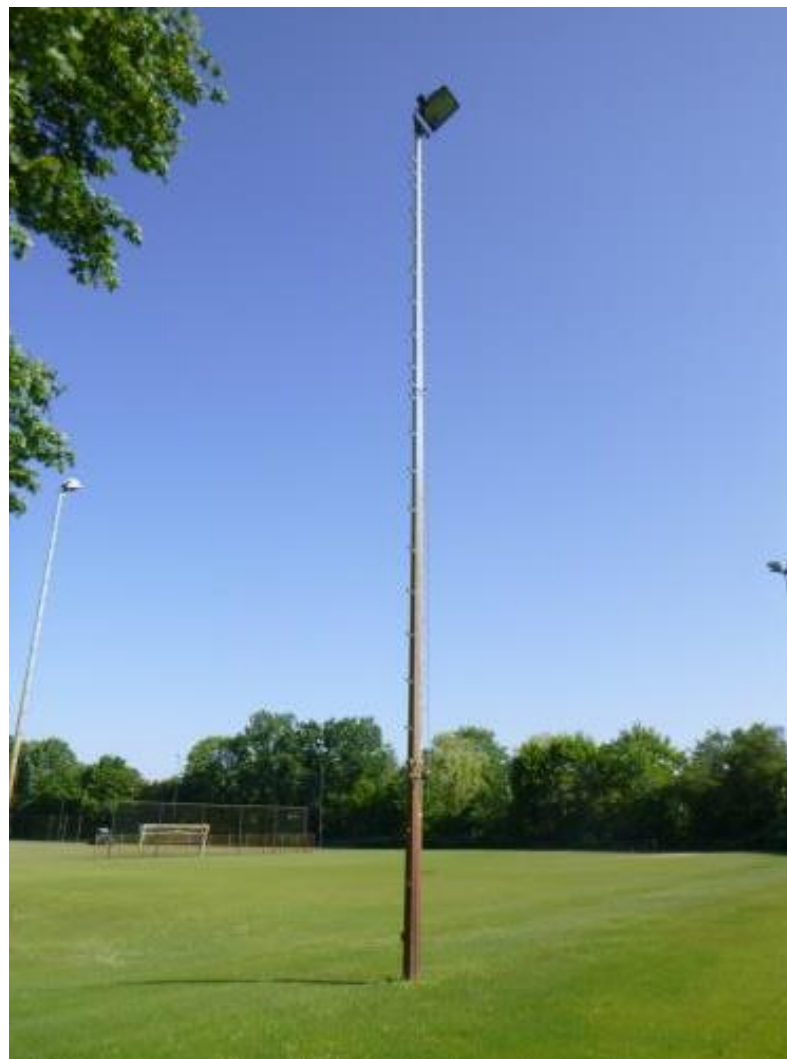
Mast- / Objektzähler : 7  
Mast- / Objektname : 5  
Mast- / Objekttyp : gm15  
konisch : x  
verzinkt : x  
Lack :  
Manschette : 0  
Bemerkung : Corrosie bij de basis, zie foto A7 oct 1d

| Straße : Sportpark De Wijher | Bemerkung : Corrosie bij de basis, zie foto A7 oct 1d |

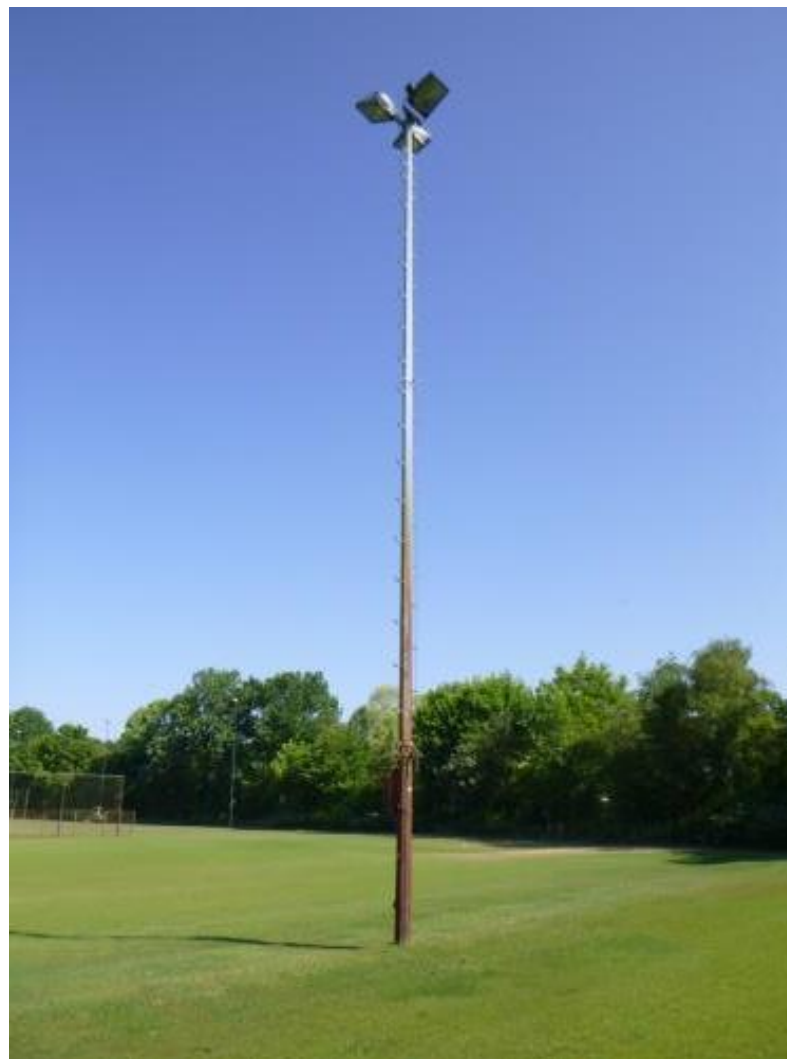
| Ortsteil : | Bemerkung : Corrosie bij de basis, zie foto A8 oct 1d 3arm |

| Straße : Sportpark De Wijher | Bemerkung : Corrosie bij de basis, zie foto A8 oct 1d 3arm |

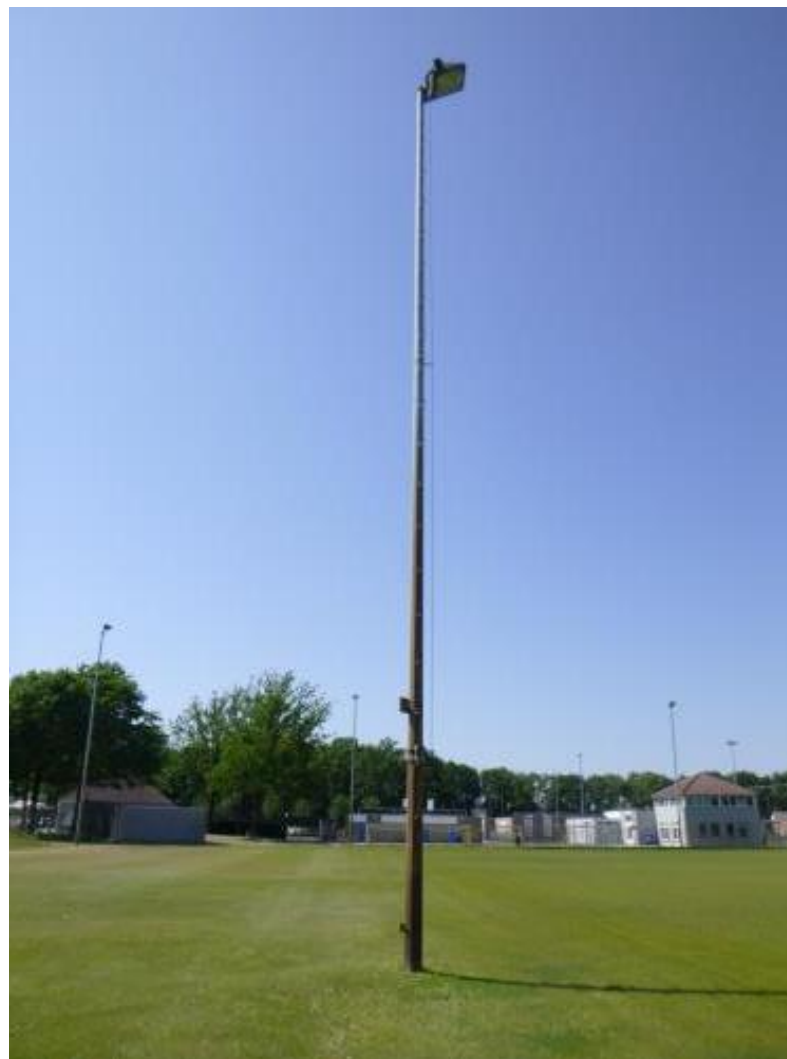
Bemerkung : Corrosie bij de basis, zie foto A18 oct 1d

| Straße : Sportpark De Wijher | Bemerkung : Corrosie bij de basis, zie foto A18 oct 1d |

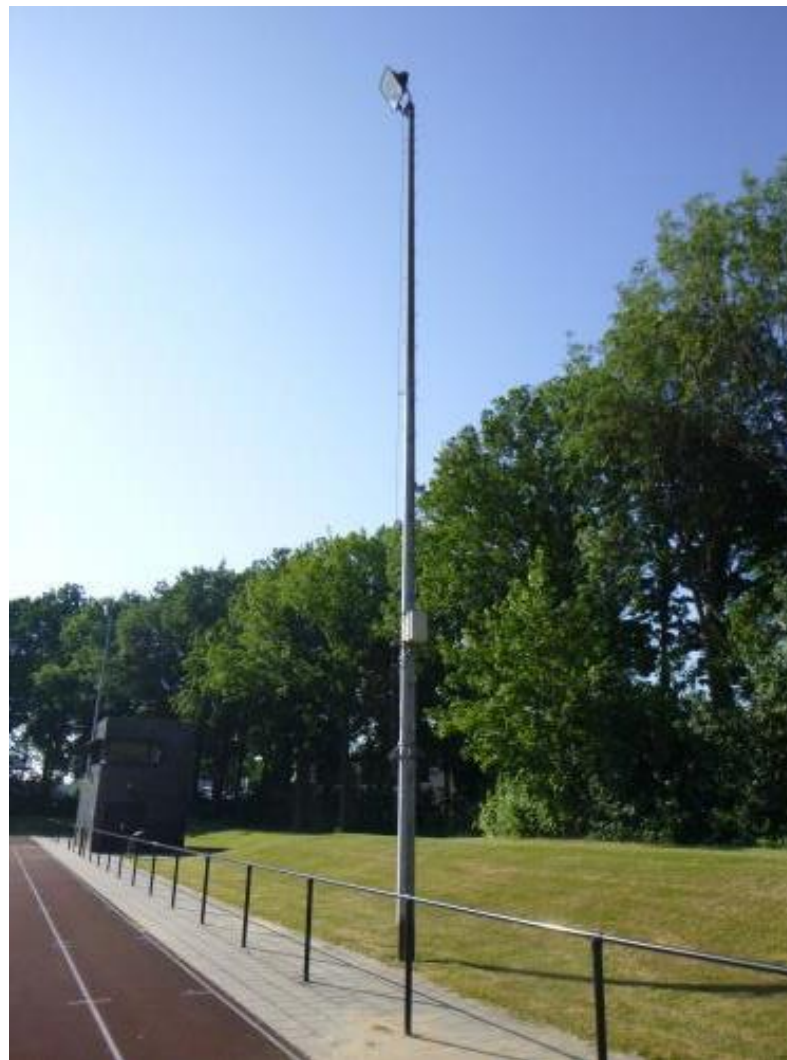
| Ortsteil : | Bemerkung : Corrosie bij de basis, zie foto A36 oct 0d |

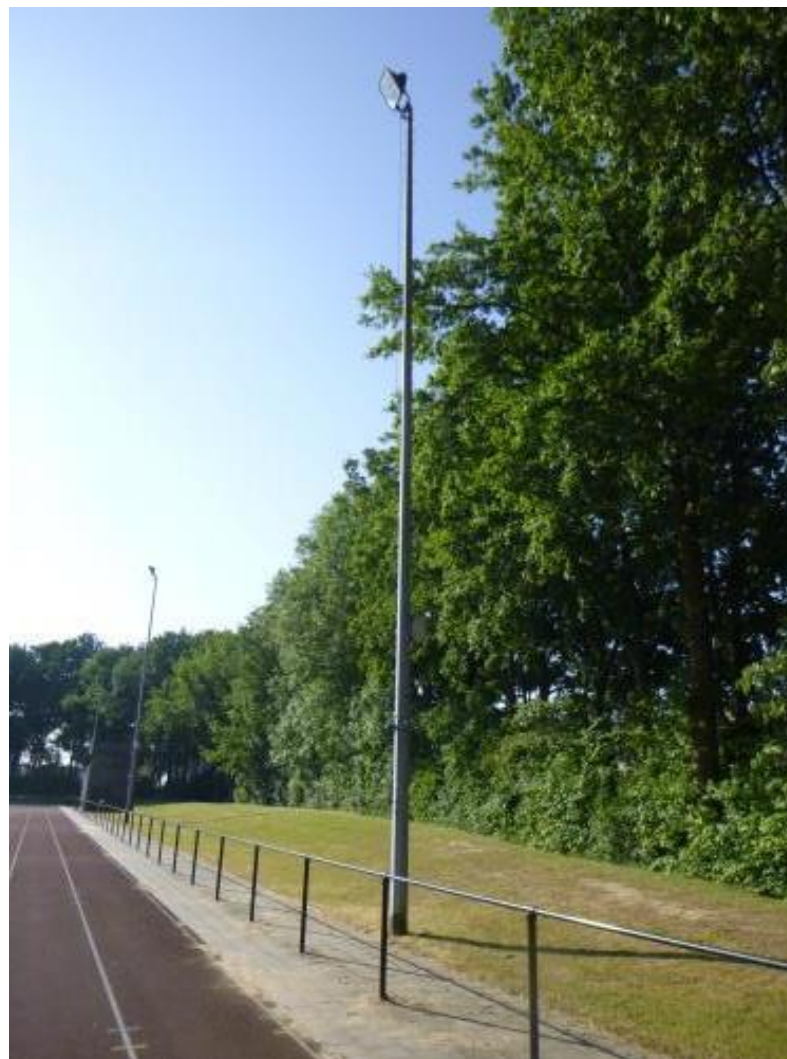
| Ortsteil : | Bemerkung : Corrosie bij de basis, zie foto A35 oct 0d |

| Prüfort : Roermond | Bemerkung : Corrosie bij de basis, zie foto A35 oct 0d |

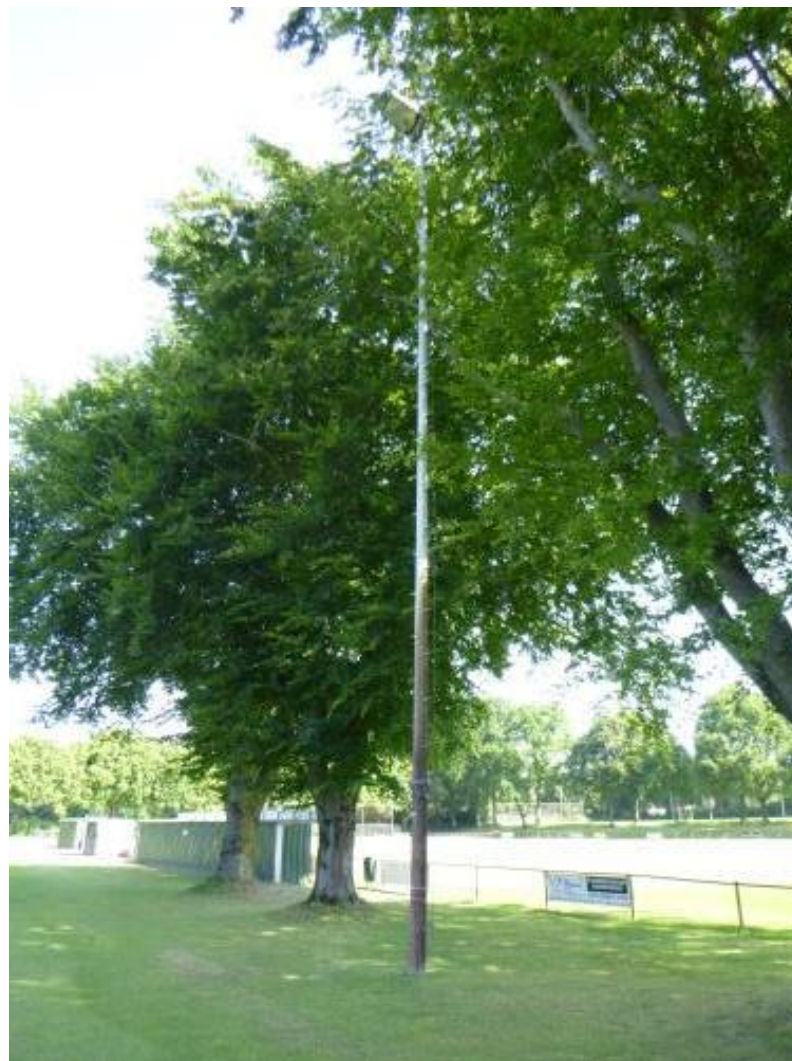
| Straße : Sportpark Kitskensberg | Bemerkung : Corrosie aan de mast, zie foto A77 oct 1d |

| Ortsteil : | Bemerkung : Corrosie aan de mast, zie foto A77 oct 1d |

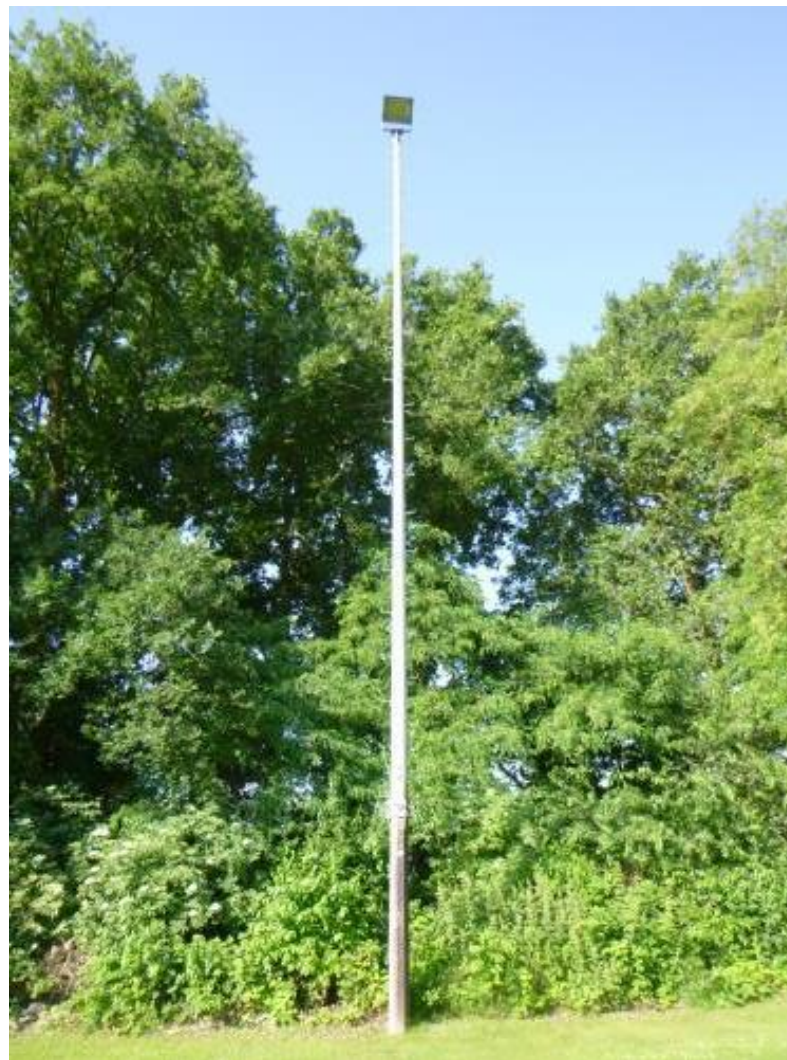
| Ortsteil : | Bemerkung : Corrosie aan de mast, zie foto A69 oct 1d |

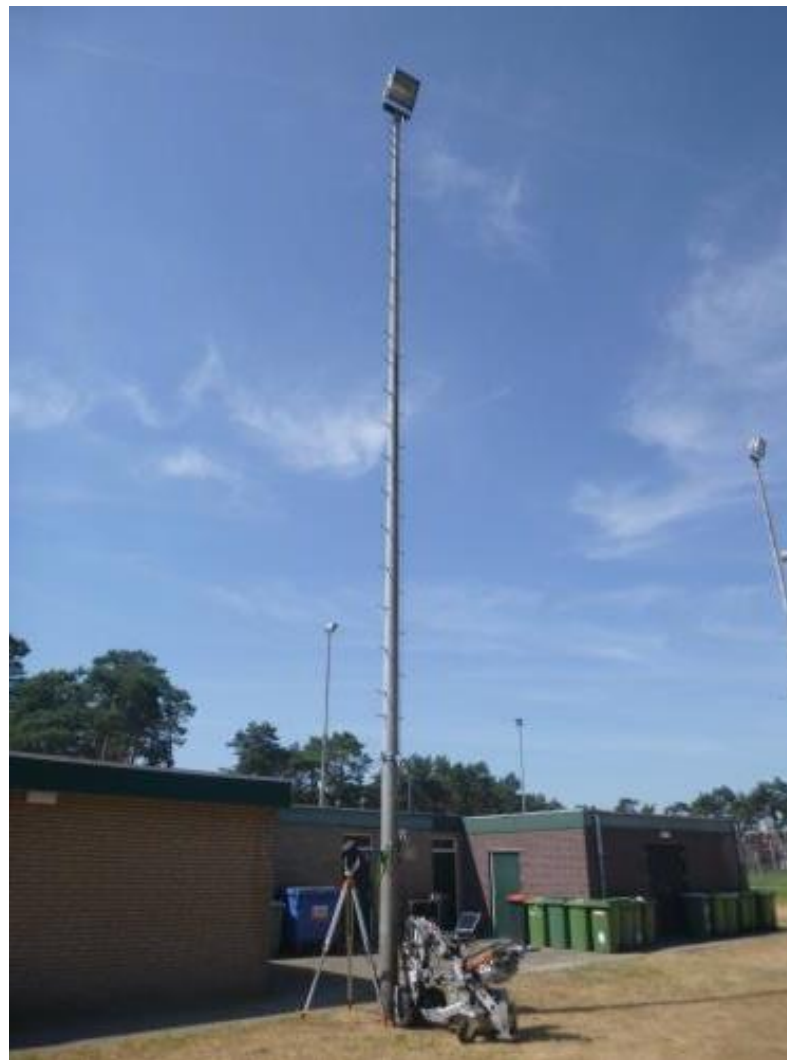
Mast- / Objektzähler : 12  
Mast- / Objektname : 47  
Mast- / Objekttyp : gm17  
konisch : x  
verzinkt : x  
Lack :  
Manschette : 0  
Bemerkung : Kabelgaten boven de grond, corrosie over de ge
