## **Rapportage**

Visuele inspectie en advies  
Noordzeedijk te Dinteloord

projectnummer 202205

opdrachtgever Gemeente Steenbergen  
postadres Postbus 6  
4650 AA Steenbergen  
contactpersoon Dhr. R.G.J. (Ronald) Roelofs

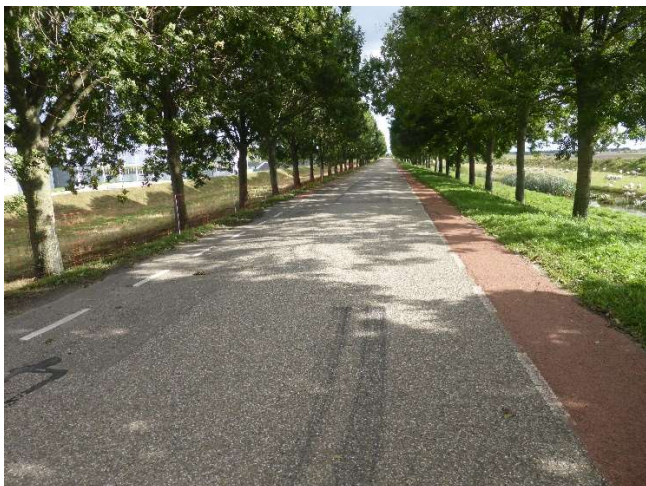
454

De aanwezige deklaag op de rijbaan vertoont nauwelijks rafeling maar wel plaatselijk scheurvorming (457). Ook zijn op diverse plaatsen eerdere reparaties uitgevoerd (454 en 456).

Gelet op de uitgangspunten voor dit wegvak genoemd onder 3.1 (uitsluitend groot onderhoud uitvoeren) is het advies om de plaatselijk aanwezige craquelé te repareren. Dit is eveneens van toepassing voor scheurvormingen welke zich dicht bij elkaar bevinden.

De aanwezige schade kan hersteld worden door bakfrezen, minimaal 5 – 6 cm. Visueel kan niet worden vastgesteld tot welke diepte de schade aanwezig is. Wellicht zet de nu zichtbare schade zich ook door in de onderliggende lagen. Dit zal tijdens het frezen moeten worden beoordeeld. T.b.v. de reparatie kan een asfalt AC 22 Base OL-B worden gebruikt echter kan gelet op de geringe hoeveelheid ook volstaan worden met andere (beschikbare) mengsels.

Na deze reparaties over het gehele dwarsprofiel een tussenlaag aanbrengen van ca. 5 cm AC 16 bin en deze te overlagen met ca. 3 cm SMA – NL 8A.

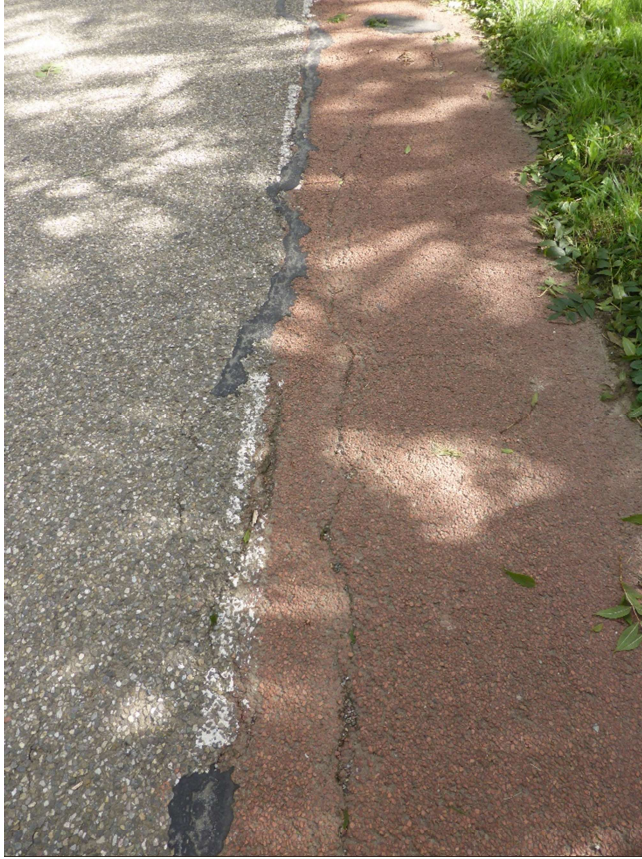
455

De asfaltverharding van de fietssuggestiestroken bevat, zowel links als rechts, veel rafeling, en veel scheurvorming (455).

Voor de fietssuggestiestroken kan gekozen worden voor een SMA – NL 5 met rode steenslag en blanke bitumen.

Alternatief zou kunnen zijn de deklaag over het gehele dwarsprofiel te overlagen met ca. 3 cm SMA – NL 8A en op de fietssuggestiestroken een rode coating aan te brengen. Dit is vanuit kostenoverweging een goedkopere oplossing.

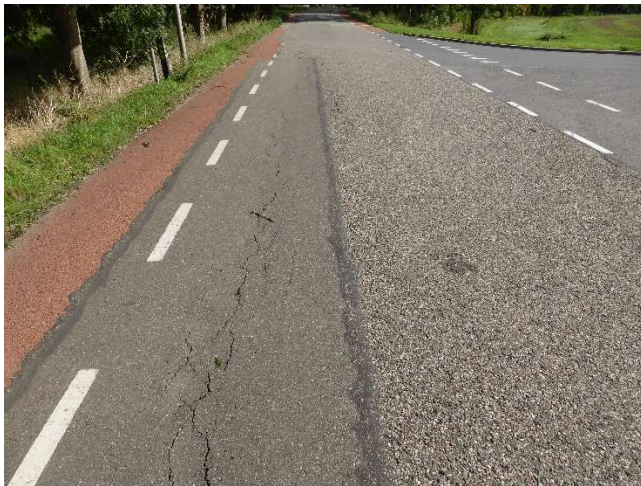
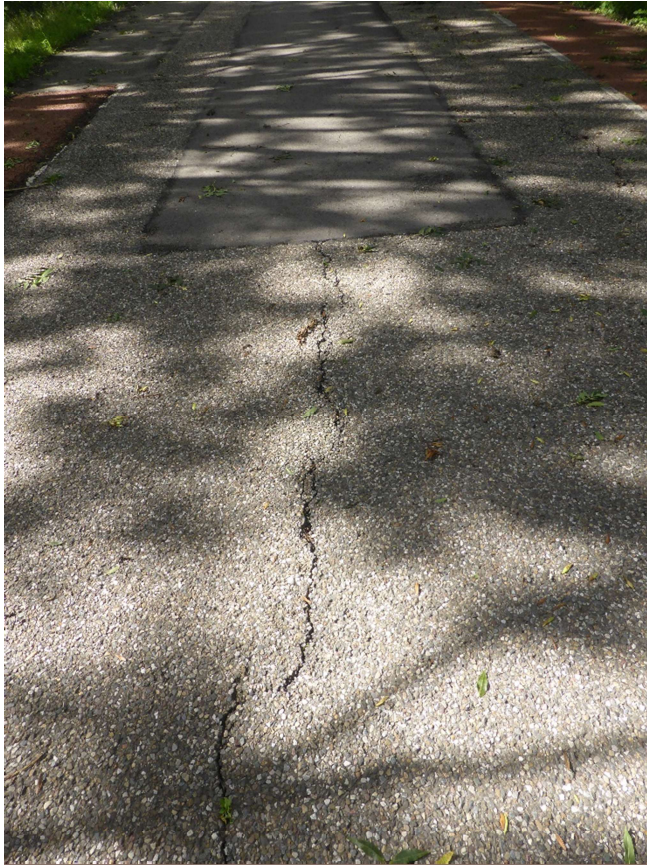
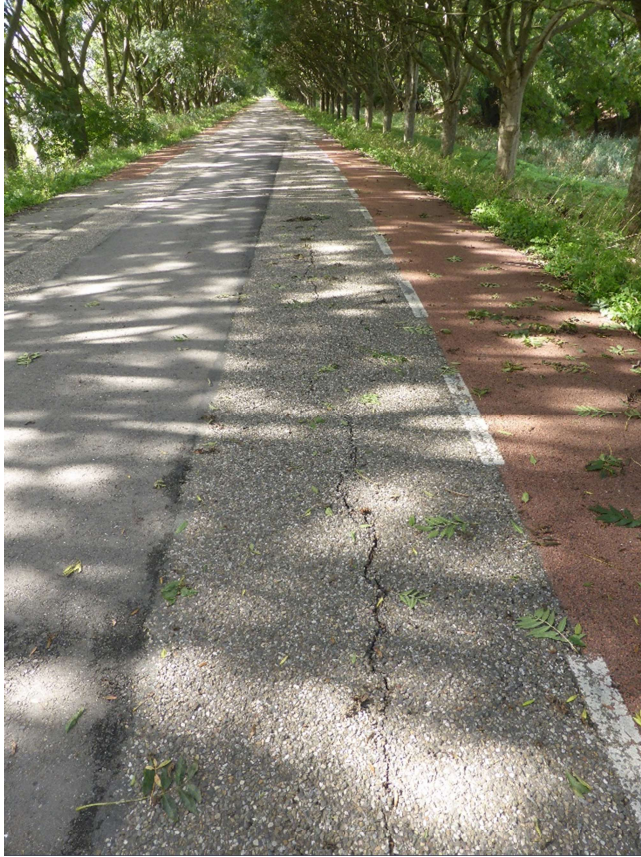
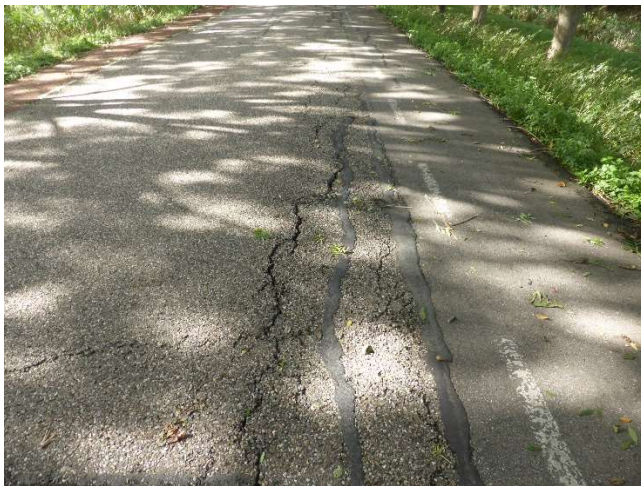
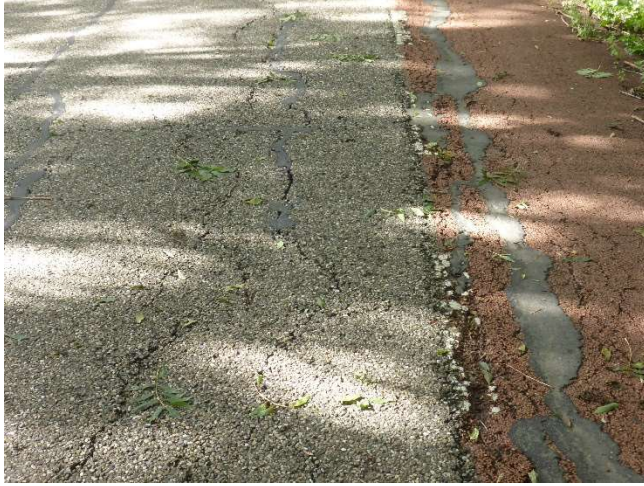
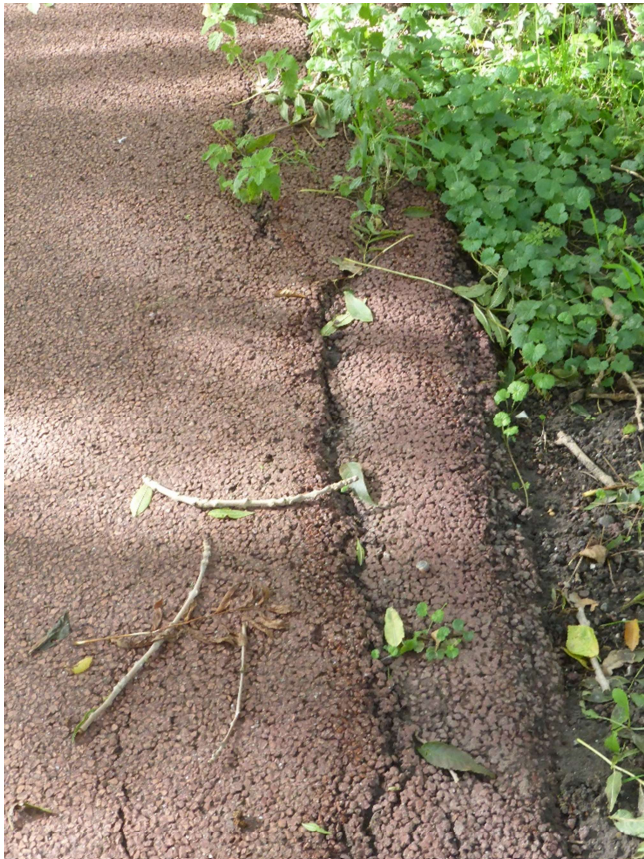
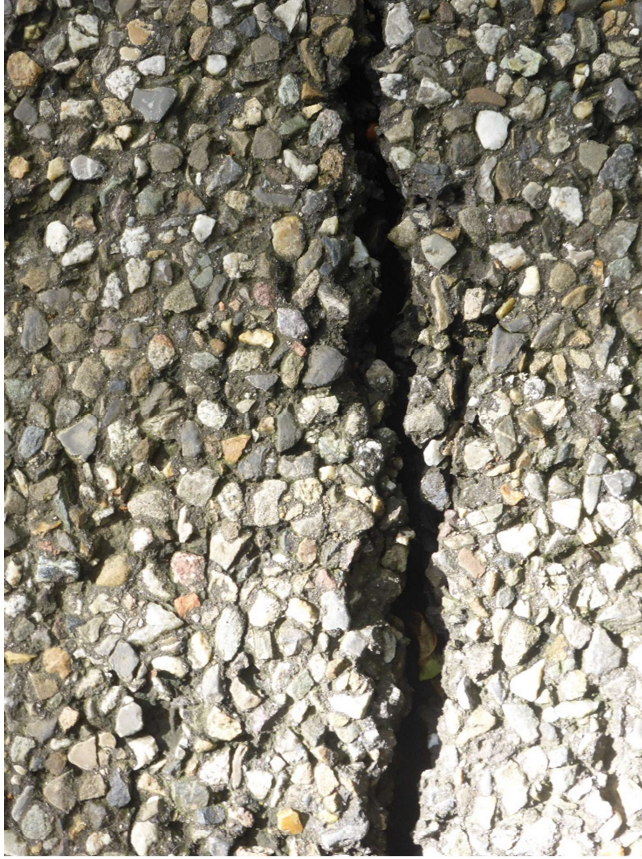
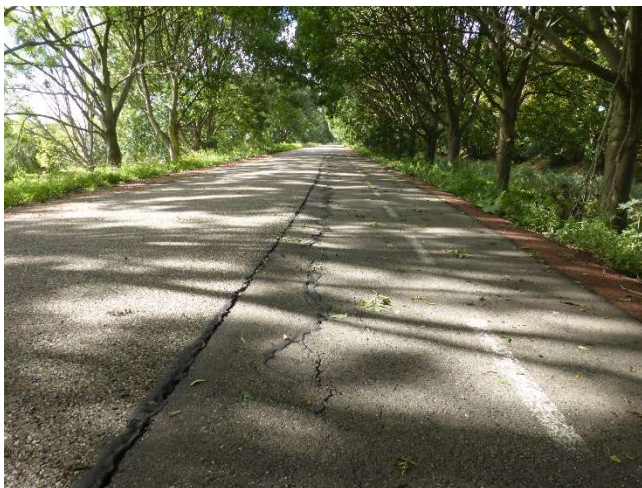
Kenmerkend voor dit wegvak zijn de aanwezige scheuren, zowel op de rijbaan als op de fietssuggestiestroken. Tevens zijn er veel eerdere reparaties uitgevoerd. Binnen deze eerdere reparaties is opnieuw schade (scheurvorming) zichtbaar (444 t/m 453 en 460). Ook is de scheurvorming plaatselijk zo ernstig, dat er voor de huidige gebruikers van dit wegvak, langzaam (fiets)verkeer, gevaarlijke situaties kunnen ontstaan (462 en 463). Door het ontbreken van verlichting op dit wegvak is dit zeker in het donker aan de orde.

Opvallend voor dit wegvak is dat de dwarsonvlakheid en de meeste scheurvorming zich bevindt aan de noordkant van de Noordzeedijk. De talrijk aanwezige bomen, onder in het talud, staan aan de noordkant lager dan aan de zuidkant van de Noordzeedijk. Met grote waarschijnlijkheid zijn de meeste (krimp)scheuren ontstaan vanuit een ondergrond. Mogelijk is dit in relatie met de wateropname van de bomen van invloed op het ontstaan van (krimp)scheuren, echter met zekerheid is dit niet te verklaren.

Dit wegvak vertoont de meeste en ernstigste schade van de Noordzeedijk. Plaatselijke reparaties volstaan niet meer.

Door middel van het verwijderen van de deklaag binnen het nieuwe dwarsprofiel, dient een vlakke ondergrond te ontstaan t.b.v. het aanbrengen van een stalen asfaltwapening (type Mesh Track II). Dit vlakfreen is nodig omdat anders de (grote) kans bestaat dat de stalen asfaltwapening plaatselijk geen hechting gaat krijgen met het onderliggende asfalt.

Deze (voor het aanbrengen van de wapening) te repareren d.m.v. bakfreen. T.b.v. de reparatie kan een asfalt AC 22 Base OL-B worden gebruikt.

Tenslotte het geheel te overlagen met 2 lagen asfalt.

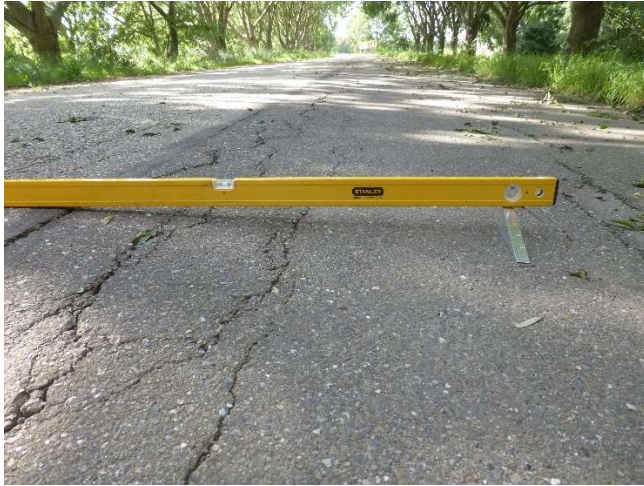
458

Het wegvak heeft een redelijk tot goed lengteprofiel, echter het dwarsprofiel is op veel plaatsen slecht, soms zelfs gevaarlijk te noemen (458).

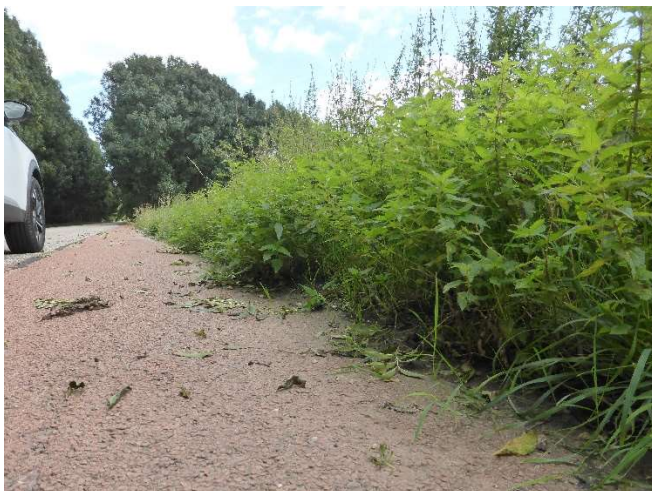
461

De afwatering van het wegvak is slecht, mede oorzaak hiervan is te herleiden naar de (te) hoge bermen (461).

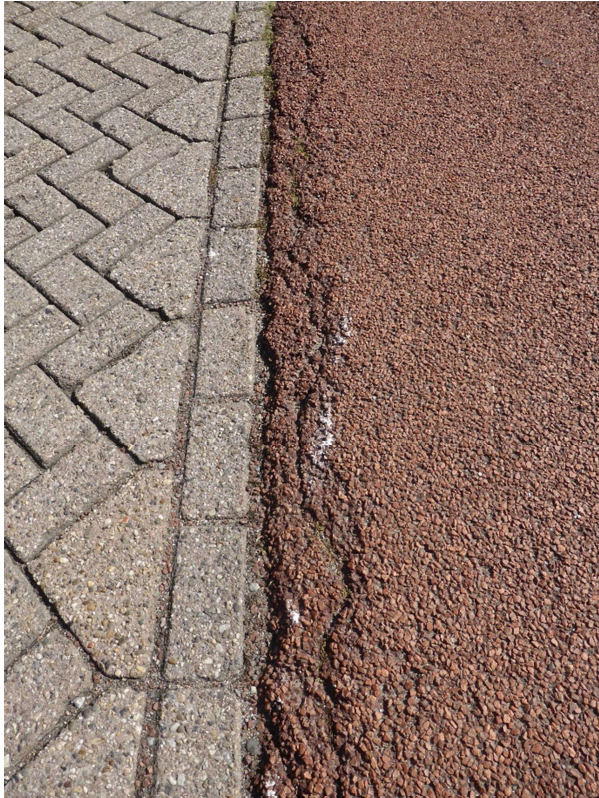
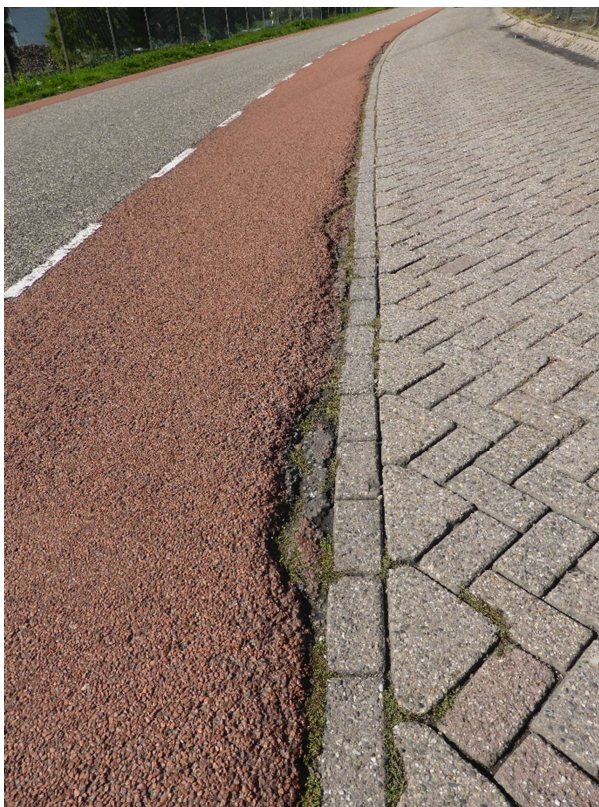
Zeker bij de aansluiting van de rode fietssuggestiestrook met een uit betonklinkers bestaande opstelstrook voor vrachtwagens is veel en ernstige randschade aanwezig (434 en 436).

De schade binnen gedeelten welke gehandhaafd blijven kan gerepareerd worden d.m.v. bakfrezen, ca. 5 cm diep met AC 16 bin. Vervolgens het geheel te overlagen met ca. 4-5 cm SMA – NL 11B.

De fietssuggestiestroken met ca. 3 cm SMA – NL 5 (kleur rood) met blanke bitumen.

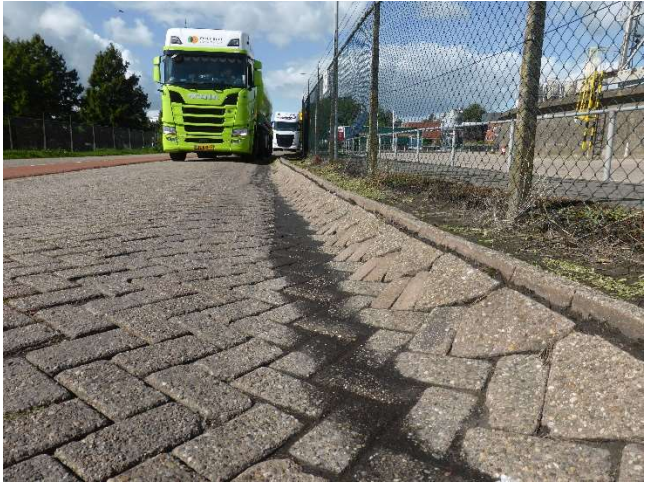
437

Tevens is de betonklinker verharding op veel plaatsen geheel “omhoog” gereden (437)

Ondanks dat inspectie en advies zich richt tot de asfaltverharding, verdient dit zeker de aandacht.

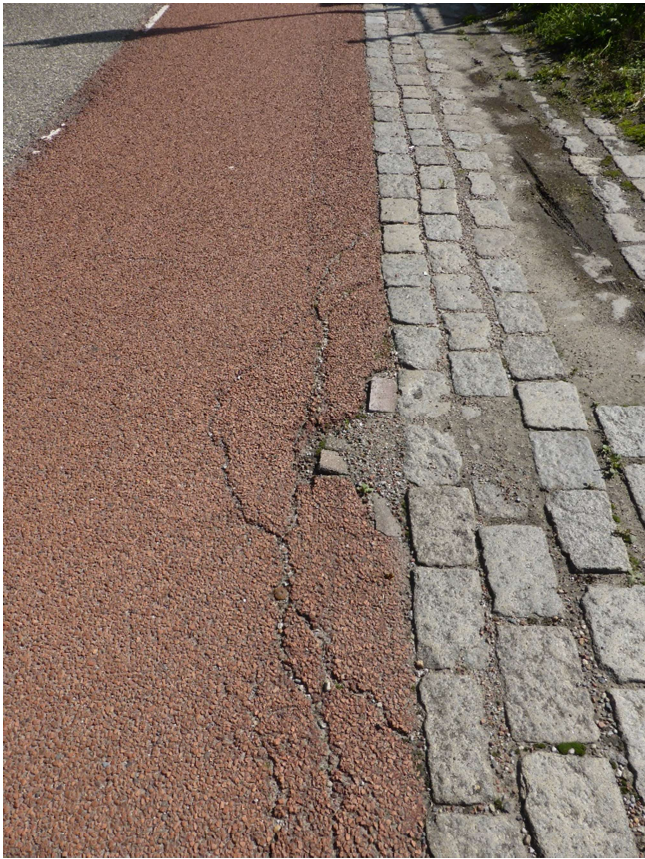
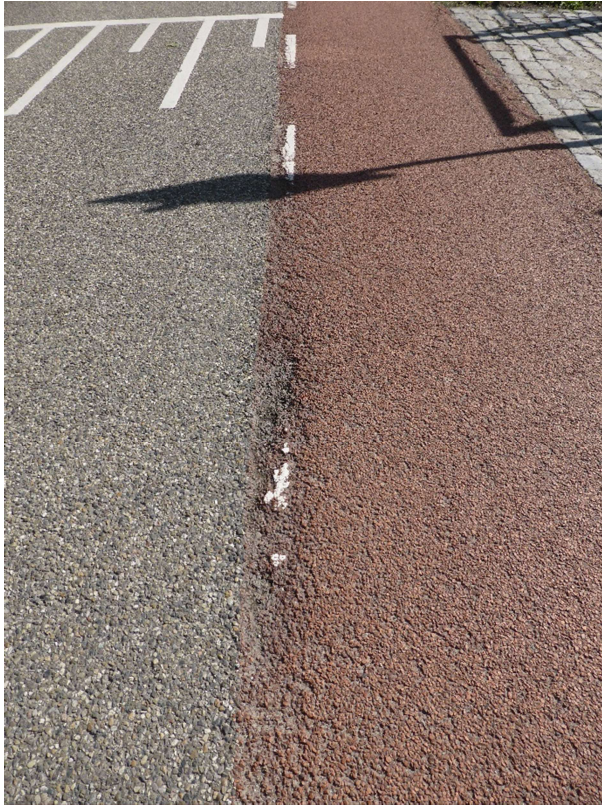
Tussen de aanwezige bushalte bij het terrein van Cosum Beet en de inrit van dit bedrijf, bevindt zich aan de rechterkant schade (438 en 439) welke met klein onderhoud gerepareerd kan worden.

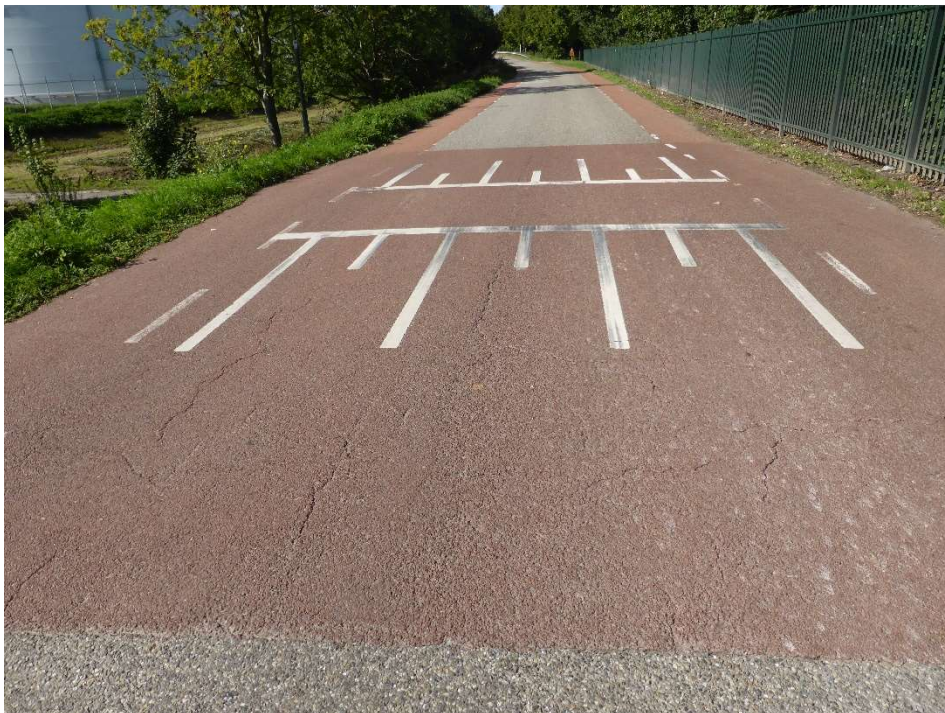
440

In het wegvak bevindt zich een met roodasfalt aangebrachte verkeersdrempel. In deze drempel is veel scheurvorming aanwezig (440).

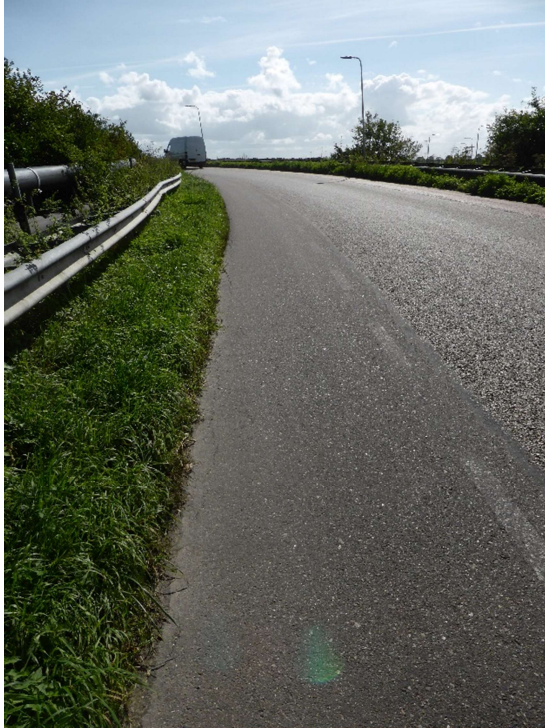
441

Vóór het brugdek, is aan de linkerkant de rode fietssuggestiestrook eerder vervangen.

In deze reparatie is binnen de randschade scheurvorming aanwezig (441)

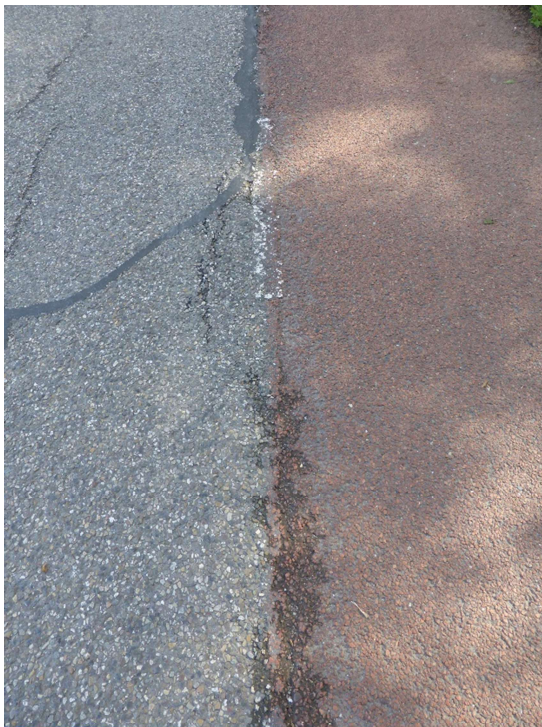
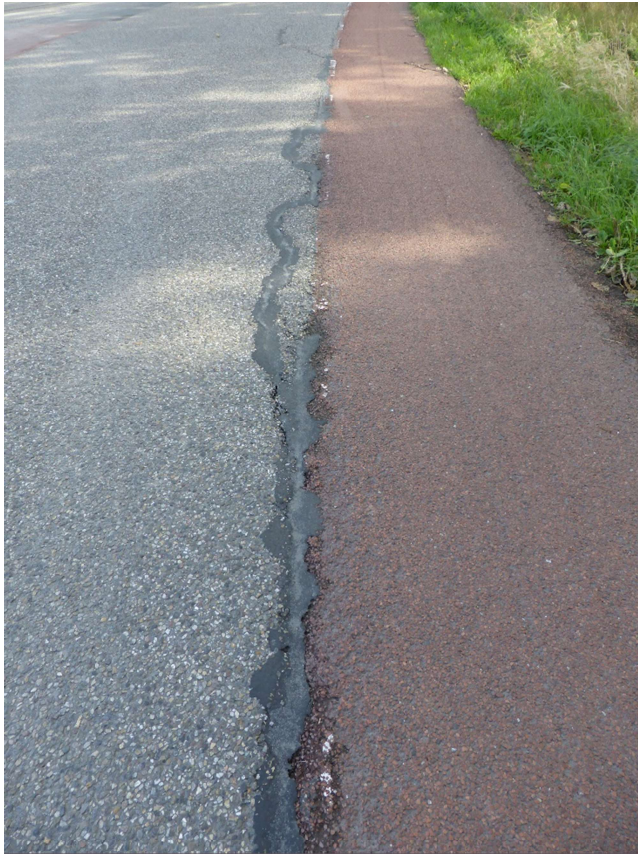
Op een aantal plaatsen is er ernstige rafeling / schade ontstaan tussen de aansluiting van de rode fietssuggestiestrook en het asfalt van de rijbaan (442 en 443)

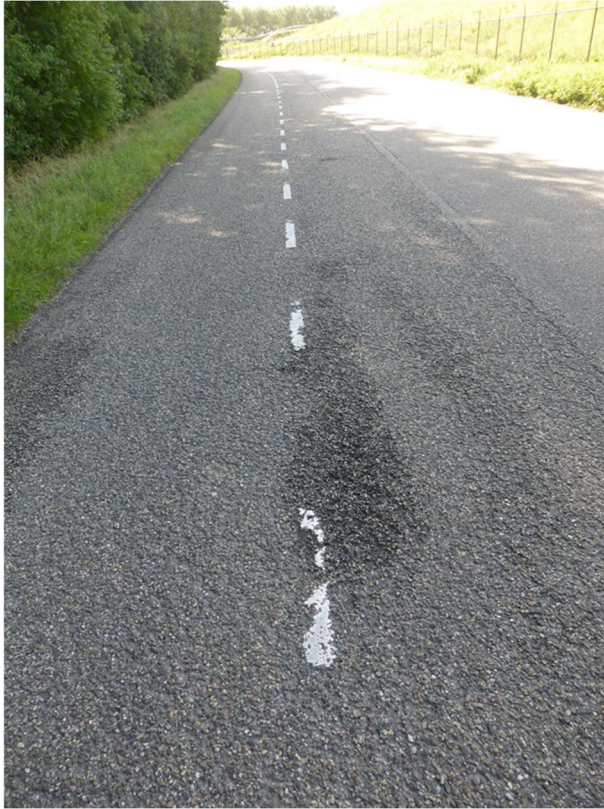
429

Het beeldbepalende schadebeeld is rafeling (429)

Het geheel kan daarna met een Emulsie Asfaltbeton worden behandeld om de aanwezige rafeling van de deklaag op te heffen.

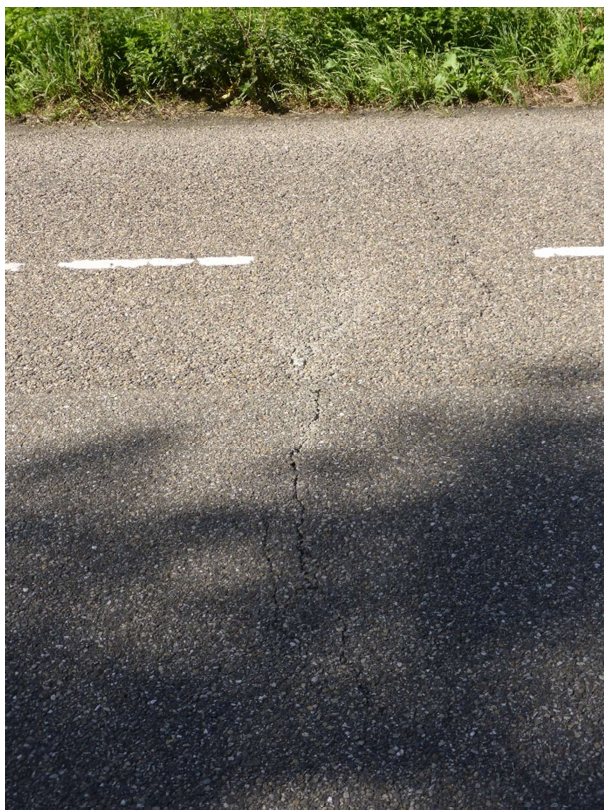
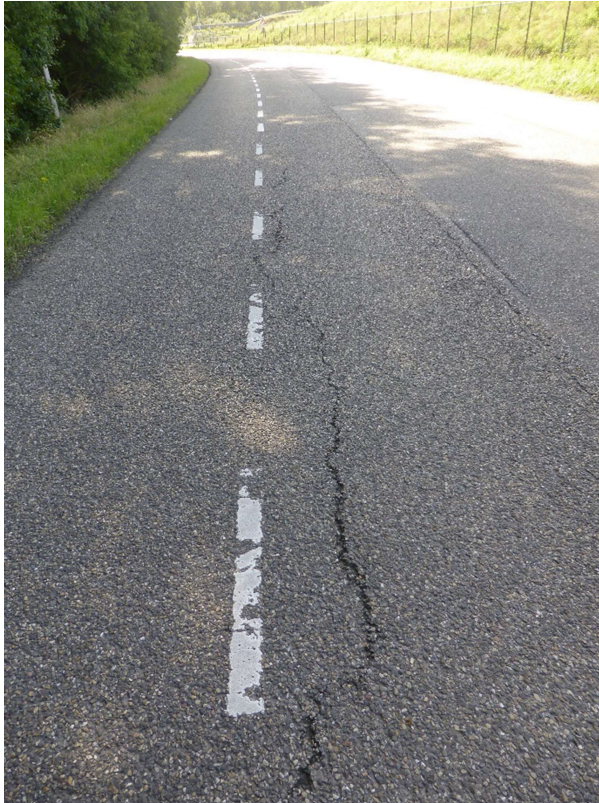
Er zijn eerder de nodige reparaties uitgevoerd die in sommige gevallen nu ook lichte schadebeelden vertonen. In lichte mate zijn er dwars- en lengtescheuren aanwezig (430, 431 en 433).

Gelet op het beeldbepalende schadebeeld rafeling, en de beperkte aanwezigheid van scheurvorming is het advies om eerst de aanwezige scheurvorming te repareren. Dit kan d.m.v. een scheurvulling.

Op een enkele locatie kan een klein freesvak, ca 5cm diep gemaakt worden om de zeer plaatselijke schade te herstellen met een AC 16 bin.
