Optisport Exploitaties B.V.  
Harlingen

## Corrosie Inspectie van Bevestigingsmiddelen en Ophangconstructies in de Zwembadatmosfeer

Zwembad Derde Haad

24080

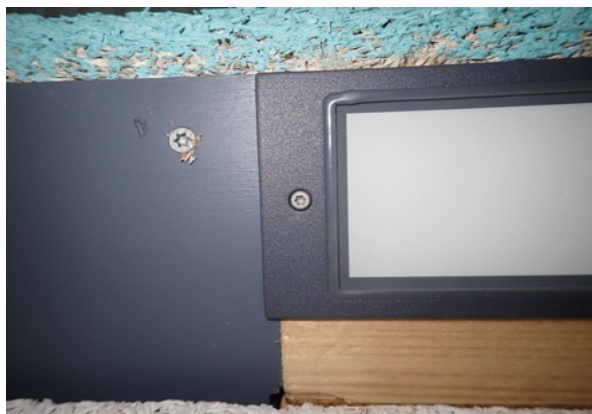
| Tabel "Resultaat van de Inspectie" | | | | | | | | | | | | | | |
|---|---|---|---|---|---|---|---|---|---|---|---|---|---|---|
| 10 | Inbouwlampen bij<br>startblokken | Schroeven | B | 17 | hoog | 3 | Rvs | 3 | slecht | 3 | | AFKEUR | 11-2024 | AFKEUR |
| 11 | Betimmering<br>inbouwlampen bij<br>startblokken | Schroeven | B | 1 | hoog | 3 | Verzinkt staal | 1 | goed | 1 | | 3 | 11-2024 | 12-2026 |

Foto 1. De inbouwlampen bij de startblokken zijn bevestigd met rvs schroeven. Ook de houten betimmering is bevestigd met rvs schroeven. De rvs schroeven hebben corrosie. Het advies is om de rvs schroeven te vervangen door verzinkt stalen schroeven. [De rvs schroeven van de houten betimmering zijn vervangen door verzinkt stalen schroeven. Zie ook de tekst bij foto 17.](#)

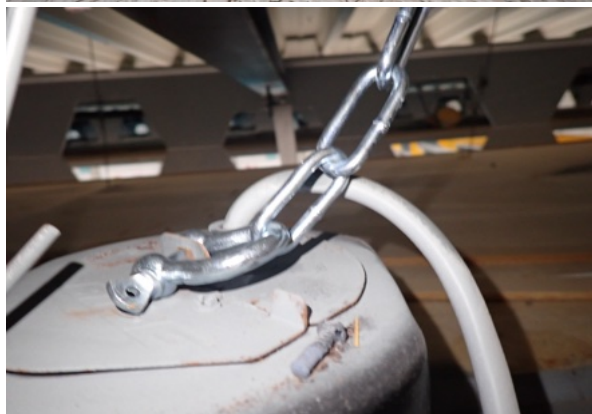
| Tabel "Resultaat van de Inspectie" | | | | | | | | | | | | | | |
|---|---|---|---|---|---|---|---|---|---|---|---|---|---|---|
| 12 | Speakers | Bouten, moeren<br>kettingen | B | 2<br>3 | hoog | 3 | Verzinkt staal | 1 | goed | 1 | | 3 | 11-2024 | 12-2026 |

Foto 2. De inbouwspeakers in het akoestisch plafond van het wedstrijdbad zijn bevestigd met klemmen en assen. De speakers zijn behandeld met zinkspray waardoor niet geheel zichtbaar is hoeveel corrosie er aanwezig is. De klemmen zijn wel aangetast door corrosie. De inbouwspeakers zijn waarschijnlijk in het verleden voorzien van een tweede draagweg, er hangen namelijk snelhangers boven de speakers die mogelijk in het oog van de speakers hebben gezeten. Het advies is om de tweede draagweg weer te herstellen. Zie foto 3. [De inbouwspeakers zijn extra bevestigd met verzinkt stalen bouten, moeren en kettingen.](#)

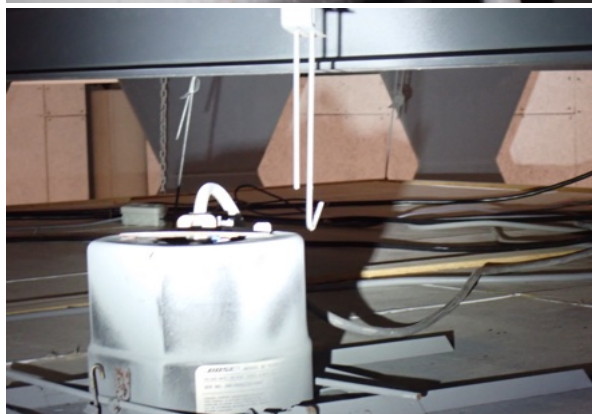
Foto 3. De snelhangers hangen boven de inbouwspeakers. [De snelhangers zijn niet gebruikt.](#)

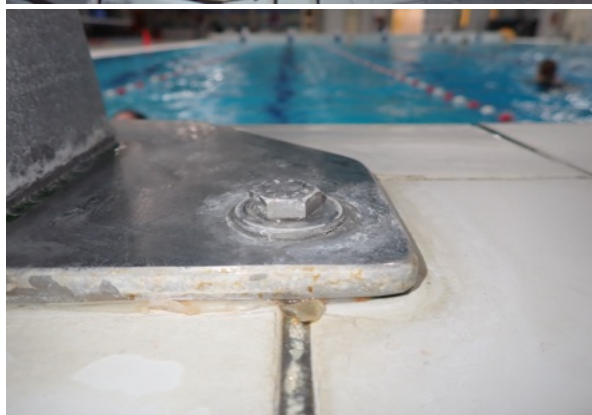
| Tabel "Resultaat van de Inspectie" | | | | | | | | | | | | | | |
|---|---|---|---|---|---|---|---|---|---|---|---|---|---|---|
| 27 | Startblokken | Bouten | A | 4 | hoog | 3 | Rvs gasdicht<br>afgekit | 3 | goed | 1 | | 2 | 11-2024 | 12-2026 |

Foto 4. De startblokken zijn bevestigd met rvs bouten. Het advies is om de rvs bouten gasdicht af te kitten. Startblokken verwijderen, boorgaten vullen met transparante kit, bijvoorbeeld Polymax kit, voetplaten van de startblokken insmeren met kit, startblokken weer monteren en overtollige kit verwijderen. Zie de bijlage: "Gasdicht afkitten van rvs A4 in zone A". [De rvs bouten zijn gasdicht afgekit.](#) [Zie de opmerking aan het eind van dit rapport.](#)

*Opmerking betreffende het gasdicht afkitten en het behandelen met blanke tectyl in zone A:  
Dit advies is niet geheel conform het Bouwbesluit art. 5.12 maar dit advies zal mogelijk worden opgenomen in de nieuwe Omgevingswet die op **01 januari 2024** van kracht is geworden.*

*Als men het Bouwbesluit art. 5.12 wil volgen dan is het advies om de rvs bevestigingsmiddelen te vervangen door rvs 1.4529 (A8) bevestigingsmiddelen. Let op: rvs 1.4529 (A8) wordt alleen goedgekeurd met een geldig materiaalcertificaat.*

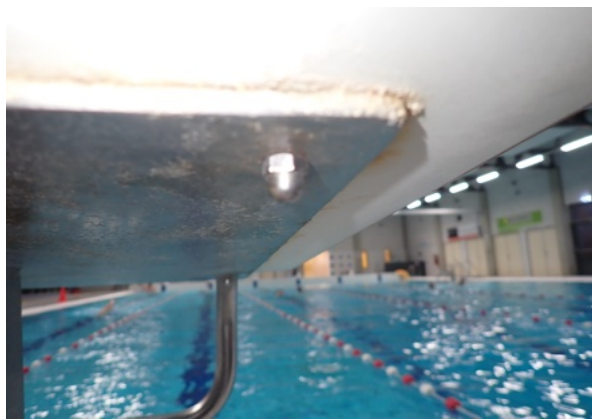
| Tabel "Resultaat van de Inspectie" | | | | | | | | | | | | | | |
|---|---|---|---|---|---|---|---|---|---|---|---|---|---|---|
| 28 | Plateaus startblokken | Bouten en<br>moeren | A | 5 | hoog | 3 | Rvs behandeld<br>met blanke<br>tectyl | 3 | goed | 1 | | 2 | 11-2024 | 12-2026 |

Foto 5. De plateaus van de startblokken zijn bevestigd met rvs bouten en dopmoeren. Om corrosie te voorkomen is het advies om de rvs dopmoeren aan de onderzijde te behandelen met blanke tectyl.

*De rvs dopmoeren zijn aan de onderzijde behandeld met blanke tectyl.*

*Zie de opmerking aan het eind van dit rapport.*

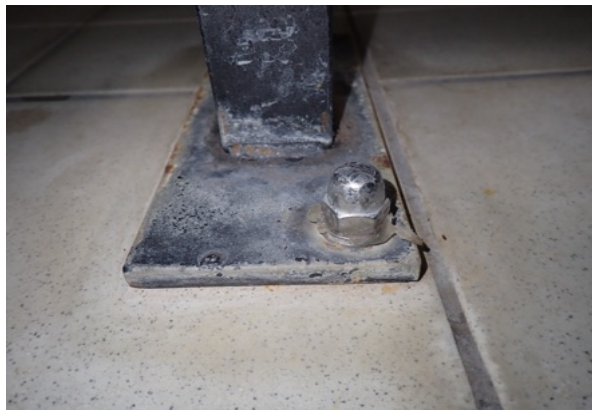
| Tabel "Resultaat van de Inspectie" | | | | | | | | | | | | | | |
|---|---|---|---|---|---|---|---|---|---|---|---|---|---|---|
| 29 | Zitbanken aan perron | Draadeinden en<br>moeren | A | 6 | hoog | 3 | Rvs gasdicht<br>afgekit | 3 | goed | 1 | | 2 | 11-2024 | 12-2026 |

Foto 6. De zitbanken zijn aan het perron bevestigd met rvs draadeinden en stalen dopmoeren. De stalen dopmoeren hebben veel corrosie met dikte afname, materiaalverlies. Ook geeft in een natte omgeving rvs in combinatie met verzinkt staal galvanische corrosie. Het advies is om de stalen dopmoeren te vervangen door rvs A4 dopmoeren en de rvs draadeinden en dopmoeren tijdens de montage gasdicht af te kitten.

*Zie de bijlage: "Gasdicht afkitten van rvs A4 in zone A".  
De stalen dopmoeren zijn vervangen door rvs A4 dopmoeren en de rvs draadeinden en dopmoeren zijn gasdicht afgekit.*

*Zie de opmerking aan het eind van dit rapport.*

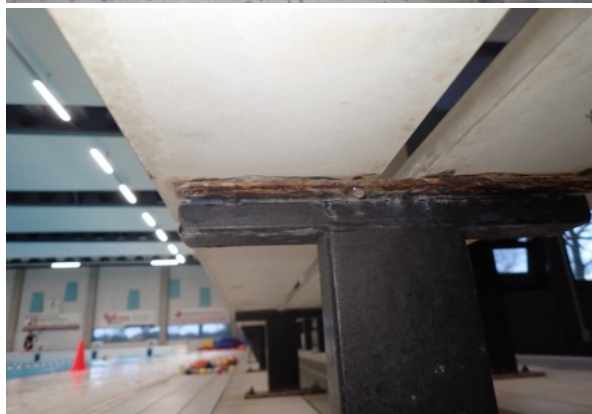
| Tabel "Resultaat van de Inspectie" | | | | | | | | | | | | | | |
|---|---|---|---|---|---|---|---|---|---|---|---|---|---|---|
| 30 | Planken zitbanken | | B | 7 | hoog | 3 | Lijm | 3 | goed | 1 | | 1 | 11-2024 | 12-2025 |

Foto 7. De planken van de zitbanken zijn bevestigd met stalen schroeven. De stalen schroeven hebben veel corrosie met dikte afname, materiaalverlies. Het advies is om de stalen schroeven te vervangen door verzinkt stalen schroeven met een extra epoxylaag, bijvoorbeeld DynaPlus AR (anti roest) schroeven.

*De planken van de zitbanken zijn verlijmd aan het stalen frame. Omdat niet bekend is of de lijm chloorbestendig is, worden de planken maar voor één jaar goedgekeurd.*

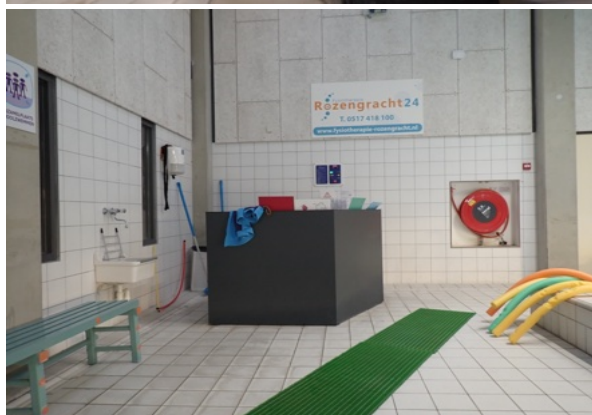
| 33 | Plankdragers balie badmeesterspost/<br>balie is geheel vervangen | Schroeven | B | 8 | hoog | 3 | Verzinkt staal | 1 | goed | 1 | | 3 | 11-2024 | 12-2026 |
| 34 | Trespa platen nieuwe balie badmeesterspost | Schroeven | B | 8 | hoog | 3 | Verzinkt staal | 1 | goed | 1 | | 3 | 11-2024 | 12-2026 |

Foto 8. De plankdragers en de trespa platen van de balie van de badmeesterspost zijn bevestigd met rvs bouten, moeren en schroeven. De rvs bouten, moeren en schroeven hebben zeer veel corrosie. Het advies is om de rvs bouten, moeren en schroeven te vervangen door verzinkt stalen bouten, moeren en schroeven.

*De balie is in zijn geheel vervangen en alle bevestigingsmiddelen zijn van verzinkt staal.*

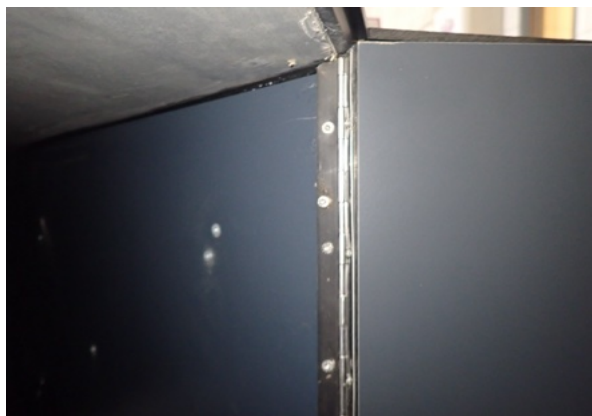
| 37 | Scharnieren kastje balie badmeesterspost | Schroeven en pennen | B | 9 | hoog | 3 | Rvs | 3 | slecht | 3 | | AFKEUR | 11-2024 | AFKEUR |

Foto 9. De rvs scharnieren van de kastdeur van de balie van de badmeesterspost zijn bevestigd met rvs bouten en moeren. De rvs bouten en moeren hebben zeer veel corrosie. Het advies is om de rvs scharnieren, bouten en moeren te vervangen door verzinkt stalen scharnieren, bouten en moeren.

Het pianoscharnier van de nieuwe balie van de badmeesterspost is van rvs en bevestigd met rvs schroeven. Het advies is om het rvs pianoscharnier te vervangen door verzinkt staal of messing pianoscharnier en deze te bevestigen met verzinkt stalen schroeven.

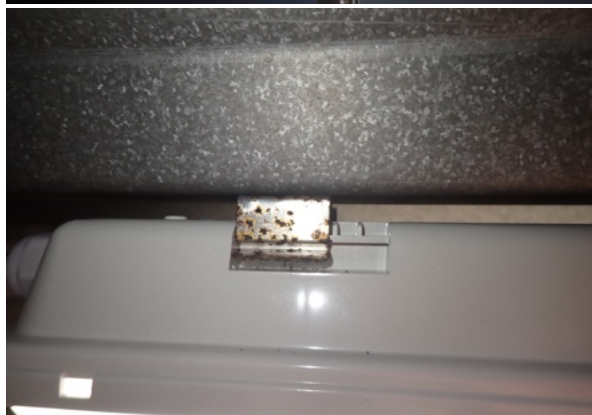
Foto 10. De led-lampen in de alle materiaalruimtes en de technische ruimte zijn bevestigd met verzinkt stalen schroeven en rvs klemmen. Het advies is om de rvs klemmen te verwijderen en de led-lampen rechtstreeks te bevestigen met verzinkt stalen schroeven.

De rvs klemmen zijn nog niet verwijderd. Zie ook de tekst bij foto 21.

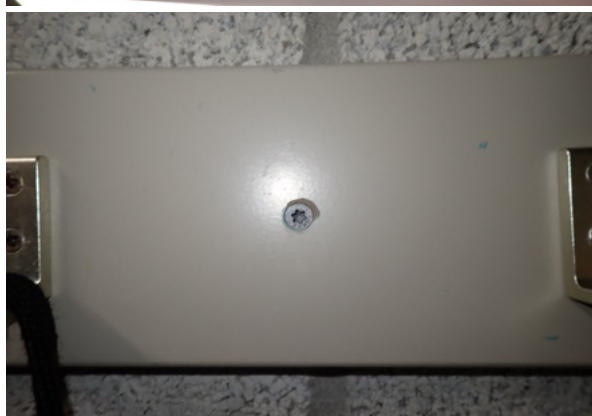
Foto 11. De planken met de kledinghaken in de rechter materiaalruimte zijn bevestigd met rvs schroeven. Ook de haken zijn bevestigd met rvs schroeven. De rvs schroeven hebben veel corrosie. De haken worden zwaar belast. Het advies is om ALLE rvs schroeven te vervangen door verzinkt stalen schroeven.

De rvs schroeven waarmee de planken bevestigd waren zijn vervangen door verzinkt stalen schroeven. Zie ook foto 20.

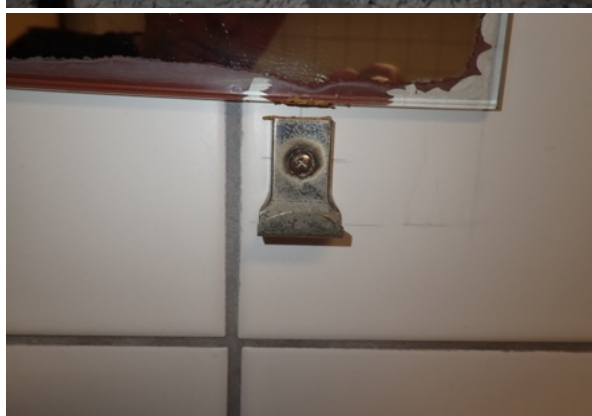
Foto 12. De spiegel in de EHBO-ruimte is bevestigd met rvs schroeven. De rvs schroeven hebben lichte corrosie. Het advies is om de rvs schroeven te vervangen door verzinkt stalen schroeven.

De rvs schroeven zijn nog niet vervangen door verzinkt stalen schroeven.

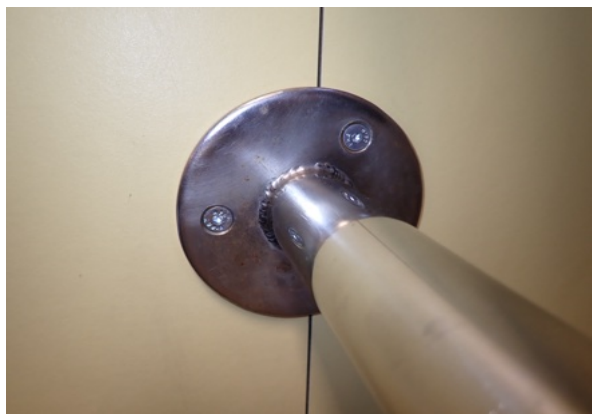
Foto 13. De beugel voor kledinghangers in de kleedruimte is bevestigd met rvs bouten en moeren. De rvs bouten zijn aangetast door corrosie. Als er in zone C op rvs bevestigingsmiddelen corrosie zichtbaar is, dan moeten deze worden vervangen. Het advies is om de rvs bouten en moeren te vervangen door verzinkt stalen bouten en moeren.  
[De rvs bouten en moeren zijn vervangen door verzinkt stalen bouten en moeren.](#)

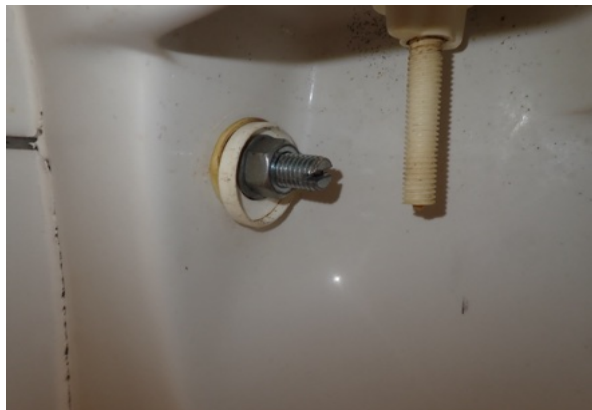
Foto 14. De rechter toiletspot in de heren toiletruimte is bevestigd met stalen draadeinden en moeren. De stalen draadeinden en moeren hebben veel corrosie met dikte afname, materiaalverlies. Het advies is om de stalen draadeinden en moeren te vervangen door verzinkt stalen draadeinden en moeren.  
[De stalen draadeinden en moeren zijn vervangen door verzinkt stalen draadeinden en moeren.](#)

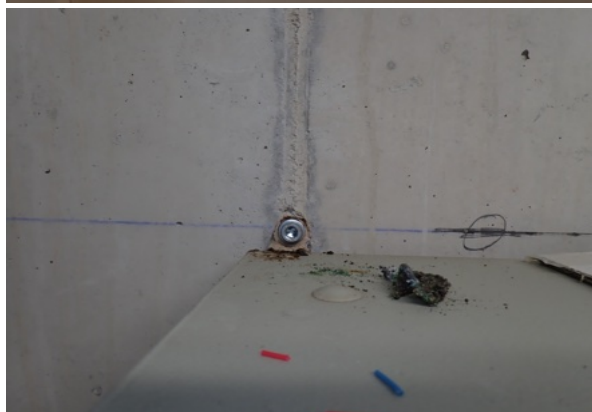
Foto 15. De elektrakast van de beweegbare bodem in de technische ruimte is bevestigd met rvs bouten. De rvs bouten hebben zeer veel corrosie met mogelijk haarscheurtjes onder de boutkoppen. Het advies is om de rvs bouten te vervangen door verzinkt stalen bouten.  
[De rvs bouten zijn vervangen door verzinkt stalen bouten.](#)

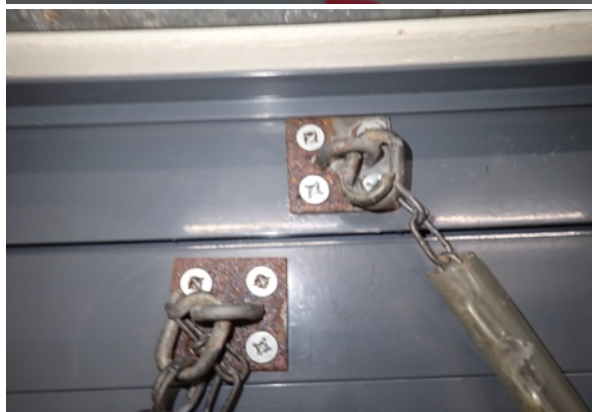
Foto 16. De stormkettingen in de technische ruimte zijn bevestigd met rvs schroeven. De rvs schroeven hebben corrosie. Het advies is om de rvs schroeven te vervangen door verzinkt stalen schroeven.  
[De rvs schroeven zijn vervangen door verzinkt stalen schroeven.](#)

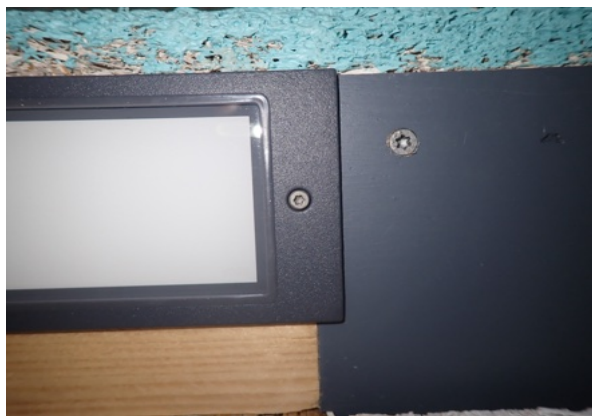
Foto 17. De rvs schroeven van de inbouwlampen bij de startblokken zijn nog niet vervangen door verzinkt stalen schroeven.

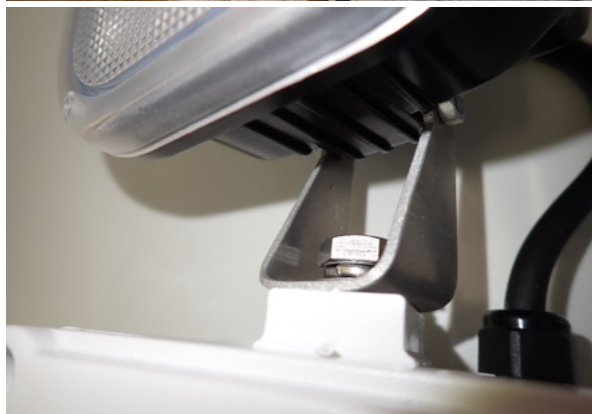
| Tabel "Resultaat van de Inspectie" | | | | | | | | | | | | | | |
|---|---|---|---|---|---|---|---|---|---|---|---|---|---|---|
| 14 | Beugels noodverlichting<br>aan behuizing | Bouten en<br>moeren | B | 18 | hoog | 3 | Rvs | 3 | slecht | 3 | | AFKEUR | 11-2024 | AFKEUR |
| 15 | Noodverlichting aan<br>beugels | Bouten en<br>moeren | B | 18 | hoog | 3 | Rvs | 3 | slecht | 3 | | AFKEUR | 11-2024 | AFKEUR |

| 48 | Beugels noodverlichting<br>aan behuizing | Bouten en<br>moeren | B | 18 | hoog | 3 | Rvs | 3 | slecht | 3 | | AFKEUR | 11-2024 | AFKEUR |
| 49 | Noodverlichting aan<br>beugels | Bouten en<br>moeren | B | 18 | hoog | 3 | Rvs | 3 | slecht | 3 | | AFKEUR | 11-2024 | AFKEUR |

Foto 18. De beugels van de noodverlichting en de noodverlichting aan de beugels zijn bevestigd met rvs bouten en moeren. Het advies is om alle rvs bouten en moeren te vervangen door verzinkt stalen bouten en moeren.

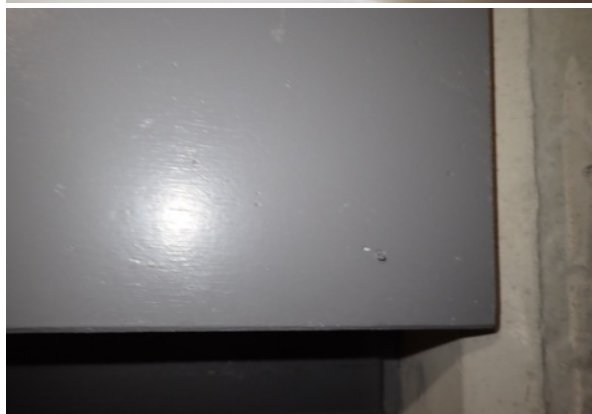
Foto 19. De houten platen boven de deuren in de materiaalruimtes zijn mogelijk bevestigd met rvs schietnagels. Om geen risico te nemen is het advies om de houten platen extra te bevestigen met verzinkt stalen schroeven.

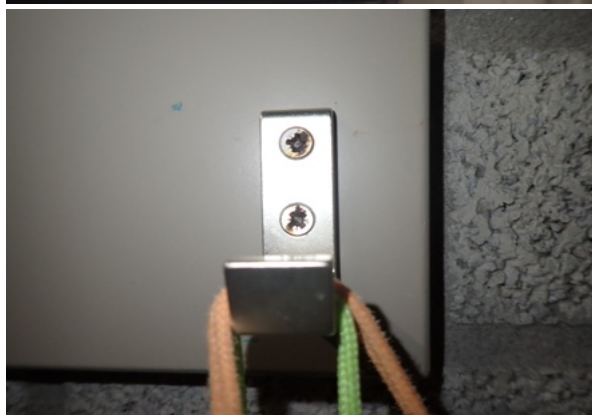
Foto 20. De rvs schroeven van de kledinghaken op de houten planken in de rechter materiaalruimte zijn nog niet vervangen door verzinkt stalen schroeven

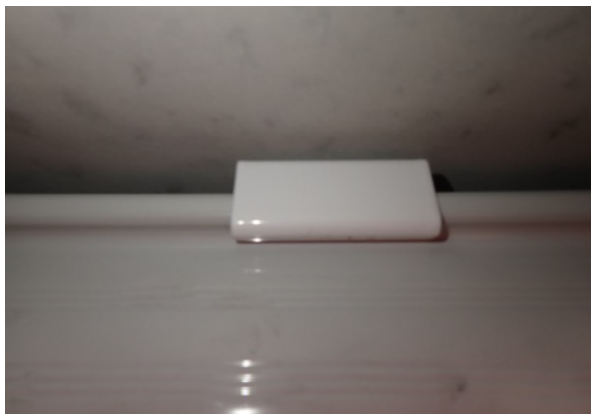
Foto 21. De rvs klemmen van de led-lampen in de technische ruimte zijn vervangen door verzinkt stalen klemmen.
