# Onderhoud van de kadeconstructies in de haven van Yerseke

Adviesrapport

| <b>Opdrachtgever:</b> | Gemeente Reimerswaal |
| <b>Datum van uitgifte:</b> | 28-05-2015 |

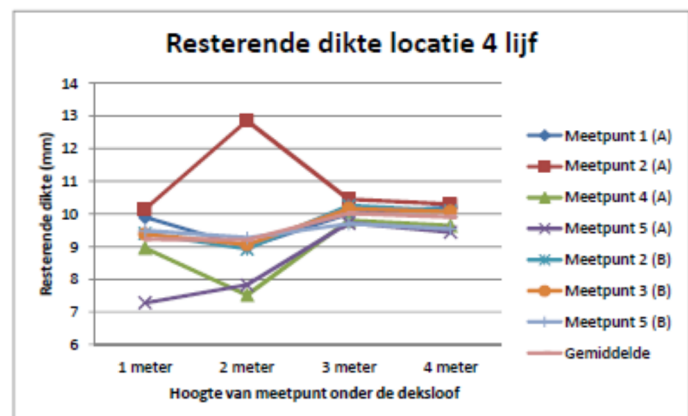
Figuur 8: Grafiek m.b.t. de resterende dikte

Uit de inspectie van Van de Straten blijkt dat de het damwandprofiel het meeste is weg gecorrodeerd rond de 1 en 2 meter onder de deksloof. Uit de metingen zijn er waardes gekomen waaruit blijkt dat de dikte van de damwand op sommige plekken onder de 5 mm zit. Hierbij zit de laagste meting op een gemeten dikte van 4,8 mm.

De resultaten van de uitgevoerde inspectie geven weer hoeveel staal er per locatie (6 locaties) is weg gecorrodeerd. De metingen zijn over een breedte van 4 planken en tot een diepte van 4 meter onder de bovenkant van de deksloof uitgevoerd. Als eerste zijn deze gegevens verwerkt, waardoor er per meetlocatie en diepte is weergegeven welke hoeveelheid staal er gemiddeld is gecorrodeerd. De verschillende meetpunten zijn per locatie tegenover elkaar gezet in een grafiek, waardoor de verschillen visueel zijn weergegeven. Zie figuur 8.
