Waterschap **Scheldestromen**

# Memo

aan : Bas van Hese (gemeente Reimerswaal), Richard Klein (gemeente Reimerswaal)  
van : Arco van Sabben (Waterschap Scheldestromen)  
review : Constantijn Steenbergen (Waterschap Scheldestromen)  
afschrift : Martin van Kempen (Waterschap Scheldestromen)  
datum : 6 februari 2023  
betreft : Aanscherping analyse constructieve veiligheid kades Julianahaven te Yerseke  
o.b.v. veldonderzoek  
registratienr : -

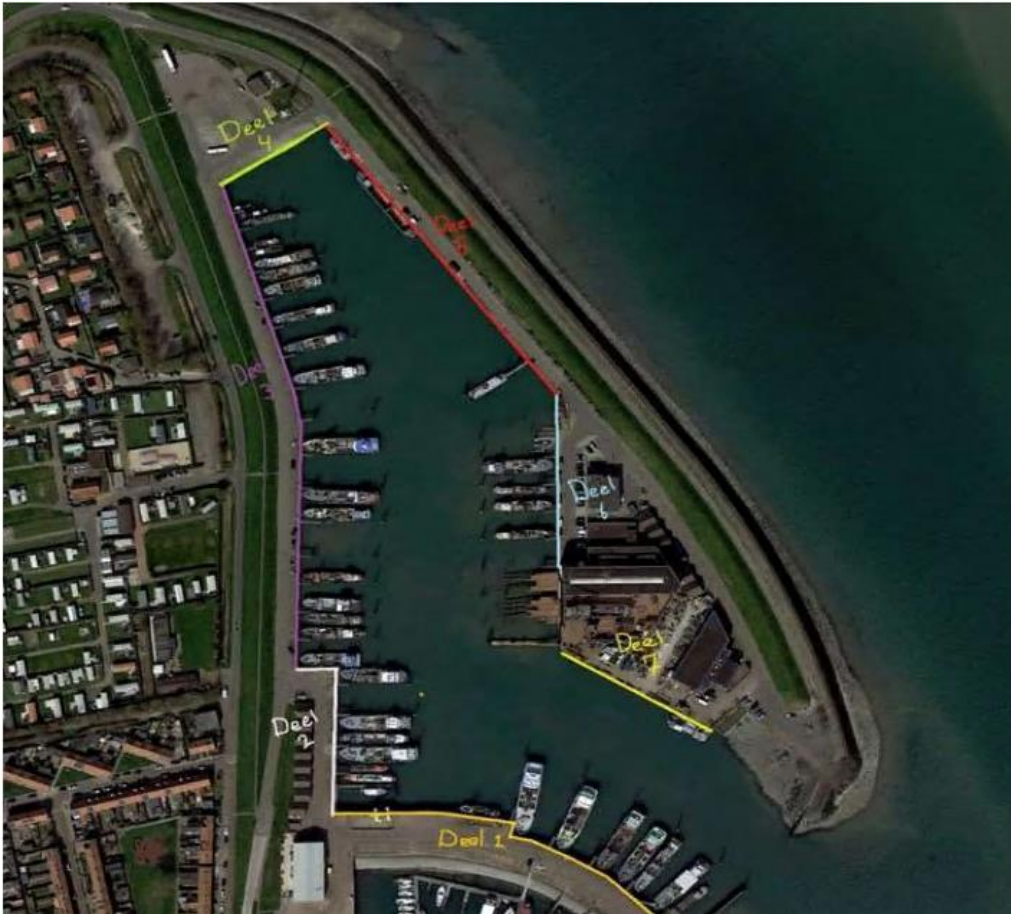
Figuur 2-1: Visueel geïnspecteerde delen van de damwanden in de Julianahaven [4]

Het visuele beeld is opgenomen in [4] en geeft een duidelijk beeld van de staat van de damwanden. De onderzochte delen zijn weergegeven in Figuur 2-1. Samenvattend kan gesteld worden dat:

- Bij deel 1 (de pier) tot en met deel 4 (de overslaglocatie) is veel roestvorming waargenomen waaronder ook relatief veel putcorrosie in de spatzone.
- Op enkele locaties langs de damwand zijn gaten waargenomen waaruit water sijpelt (deel 2/deel 3).
- Binnen deel 3 sijpelt zand en water langs de ankerstangen. Dit is ook het deel waar holle ruimtes onder het straatwerk zijn aangetroffen.
- Langs alle kadedelen zijn verzakkingen van straatwerk waarneembaar.

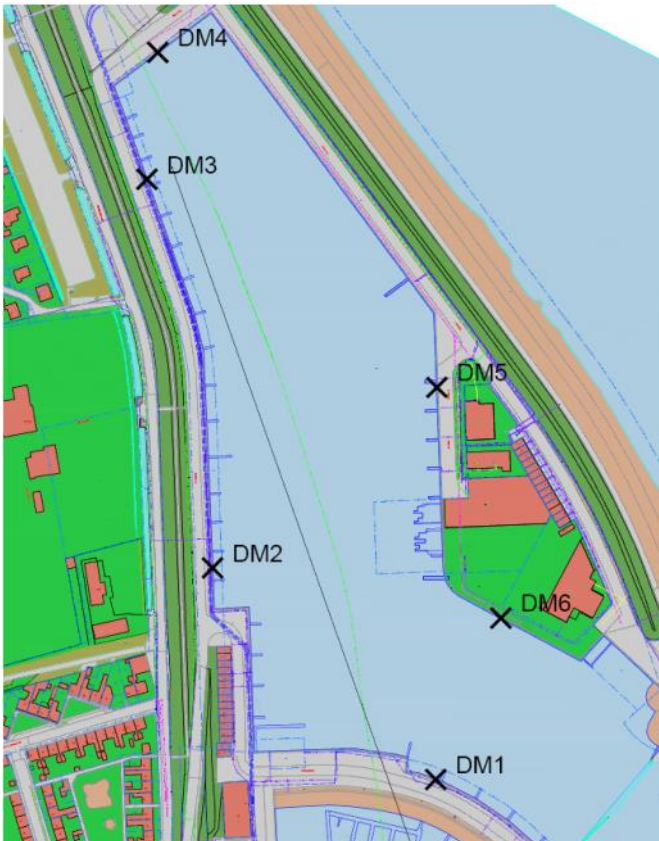
Figuur 3-2: Locaties waar diktemetingen zijn uitgevoerd [5]

- De diktemeting DM2 en DM3 zijn beide uitgevoerd langs de Bakenweg maar het betreft constructies die verschillen in jaar van aanleg en staalkwaliteit. Het blijkt dat de afroesting bij meetlocatie DM2 gunstiger is en omdat dit de damwand is met een hogere staalkwaliteit (staalkwaliteit S320) zal dit een gunstiger beeld geven voor de restlevensduur. Om die reden zijn voor de Bakenweg beide snedes doorgerekend, verder benoemd als respectievelijk locatie B (S240) en B (S320). Voor het zuidelijke deel langs de Bakenweg, locatie B(S320) is meting DM2 aangehouden en voor die locatie is gerekend met een reguliere bovenbelasting omdat verwacht wordt dat dit vanwege de hogere staalkwaliteit ook zal voldoen. Voor het noordelijke deel (locatie B(S240), meetlocatie DM3) is gerekend met een aangepaste bovenbelasting (gereduceerd naar 3 kPa en op een afstand van minimaal 2 m van de kaderand). Dit is overeenkomstig de belastingbeperking op de kade langs de Bakenweg (rekensnede B) zoals beschouwd in de eerdere analyse [7].

- De diktemetingen bij meetlocatie DM4 geven rond het bodemniveau significant slechtere waarden dan bij de metingen DM5 en DM6. Een mogelijke verklaring hiervoor kan zijn dat bij meetlocatie DM4 (rekensnede L) overslag plaatsvindt. Mogelijk dat door morsen van overslagmateriaal lokaal een ongunstiger milieu ontstaat waardoor meer aantasting is opgetreden of dat door de woeling van de bodem door schroefstralen meer zuurstof is toegetreden met een effect op de afroesting. Alleen de diktemetingen in raai DM4 zijn voor rekensnede L meegenomen omdat deze een sterk afwijkend beeld geven t.o.v. de overige meetraaien langs dezelfde kadeopbouw.
