## Visuele Inspectie

van de Koningin Julianahaven te Yerseke

**Project** : Onderzoek damwanden Koningin Julianahaven te Yerseke  
**Projectnummer** : 22.11  
**Opdrachtgever** : R. Klein  
**Versie** : 1.0  
**Status** : Definitief  
**Auteur** : B. Koole

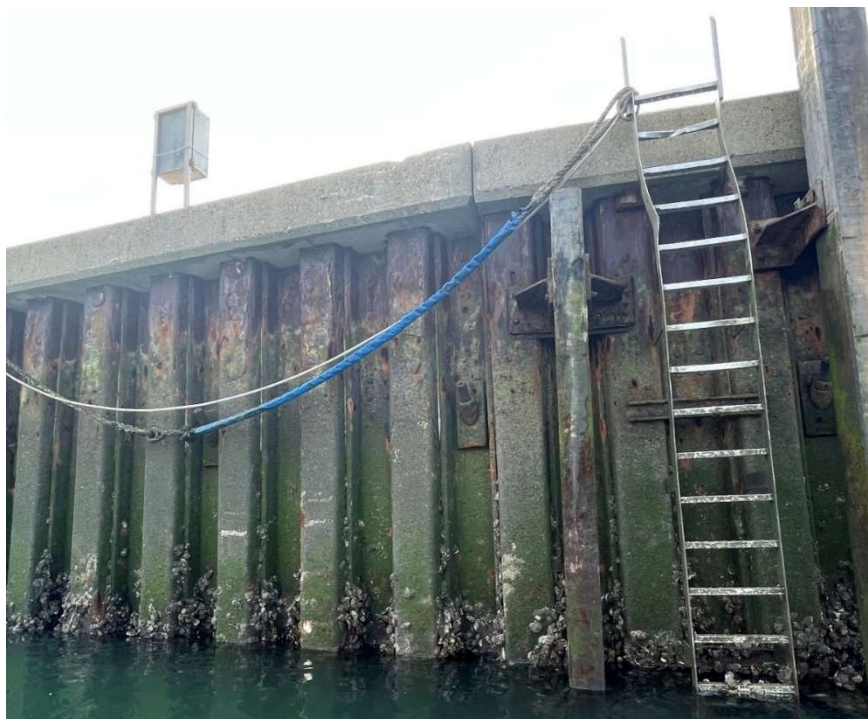
De inspectie van de damwanden is gedaan vanaf een bootje op het water. Gedurende deze inspectie is geconstateerd, dat in deel 1 corrosie aanwezig is op de damwanden. Deze corrosie bestaat uit een dikke laag roest. Deze laag varieert in dikte van 0,5 tot 2 cm en bevindt zich op de bovenste 2 à 2,5 meter van de damwand. Op sommige plaatsen is putcorrosie ontstaan. In dit deel was geen uitspoeling te zien.

*Figuur 3 damwand met corrosie in deel 1*

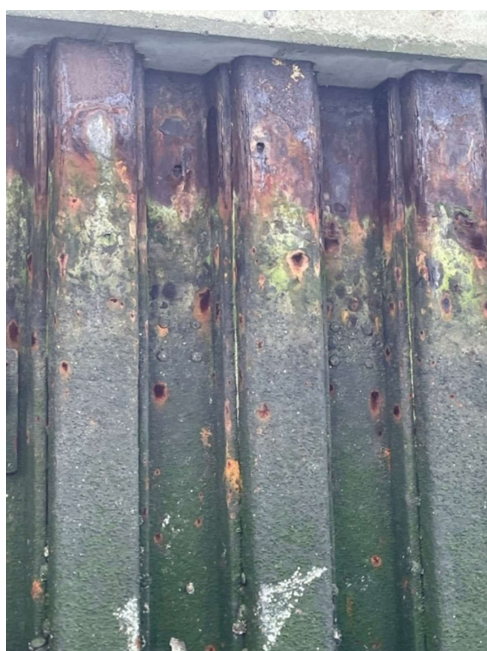
*Figuur 4 damwand met corrosie met daarin putten in deel 1*

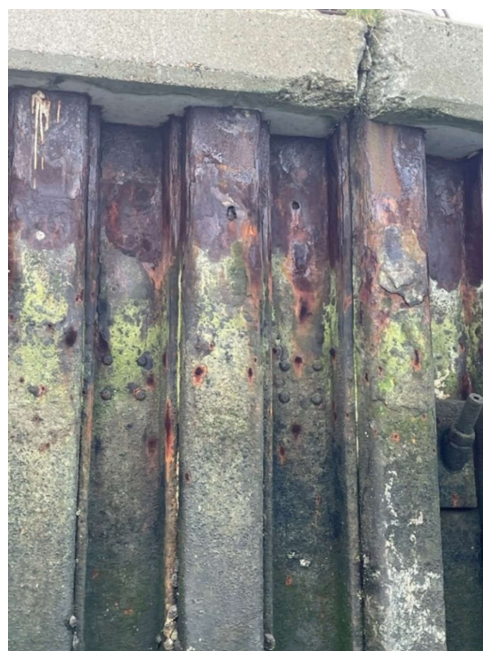
*Figuur 2 damwand met corrosie en daarin putten in deel 1*

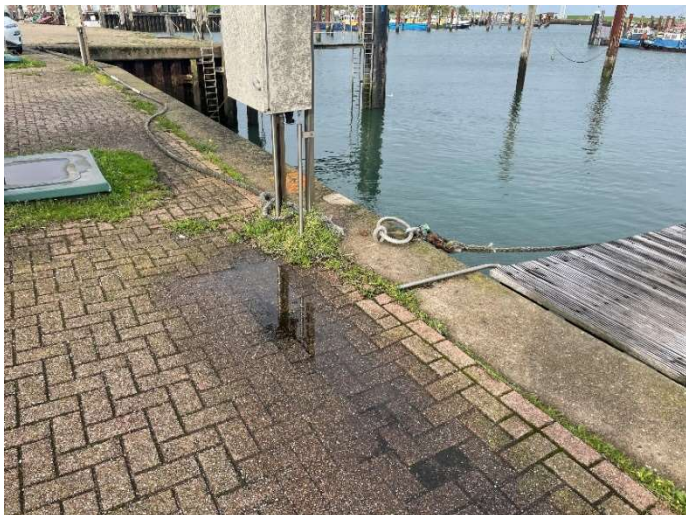
De inspectie van de bestrating is gedaan door middel van een ronde te lopen over de kade. De locaties die opvielen zijn op de foto gezet. Wanneer de verzakking diep was is met een rolmaat de diepte van de verzakking opgemeten. In deel 1 waren de verzakkingen niet diep. Omdat het de dagen voor de inspectie geregend heeft waren in de verzakkingen plassen ontstaan.

*Figuur 5 verzakking van bestrating in deel 1*

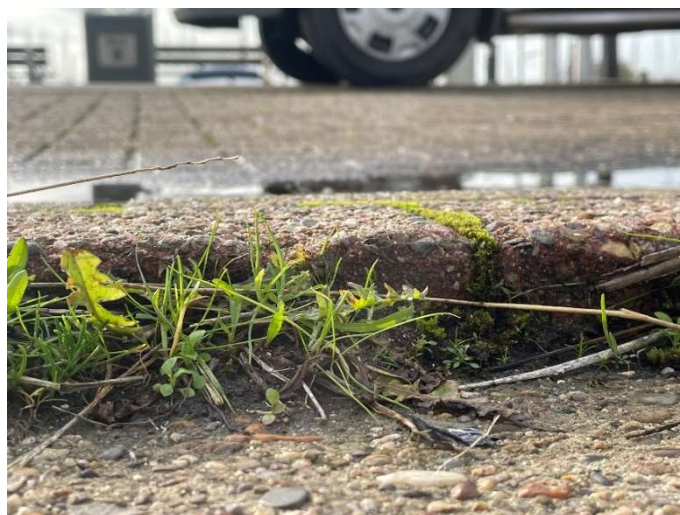
*Figuur 6 verzakking van bestrating gezien vanaf de deksloof in deel 1*

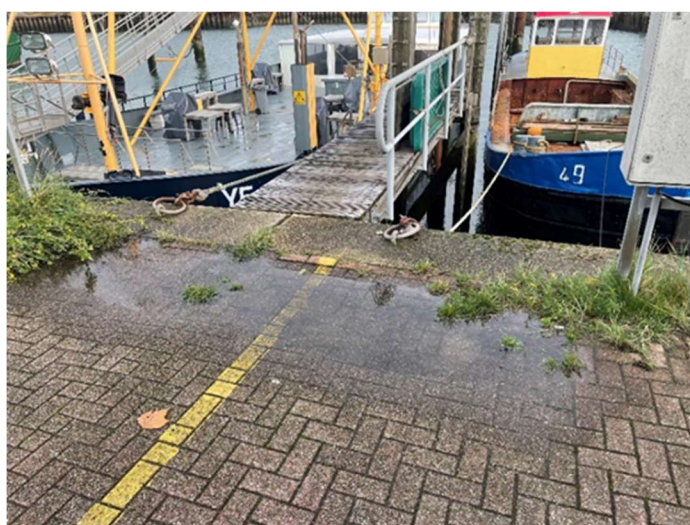
*Figuur 7 verzakking van de bestrating in deel 1*

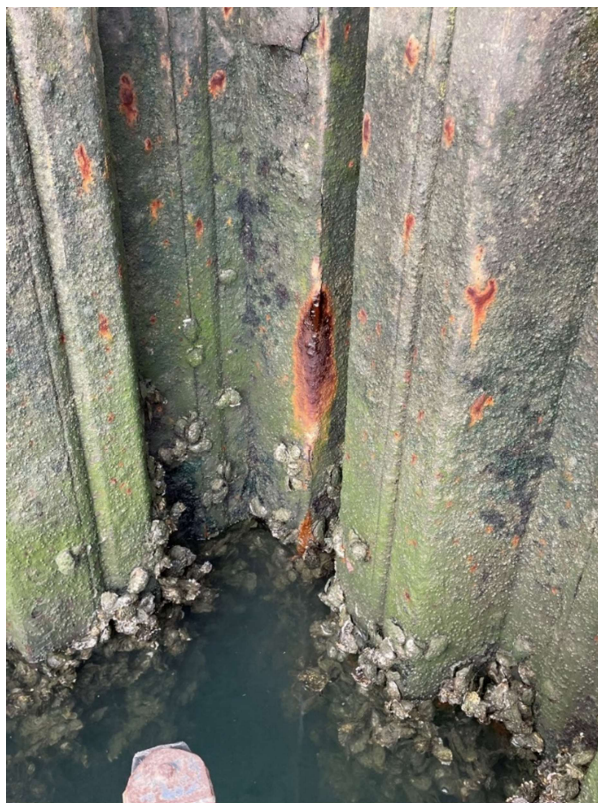
In deel 2 was ook corrosie aanwezig op de bovenste meters van de damwand. De aanwezige corrosie is roest, de laag roest is hier minder dik dan de laag in deel 1. Wat verder in dit gebied opviel is dat op de aansluiting met deel 3 een grote corrosie plek aanwezig is, uit deze plek lijkt water te lekken.

*Figuur 8 corrosie op de kruising van deel 1 en 2*

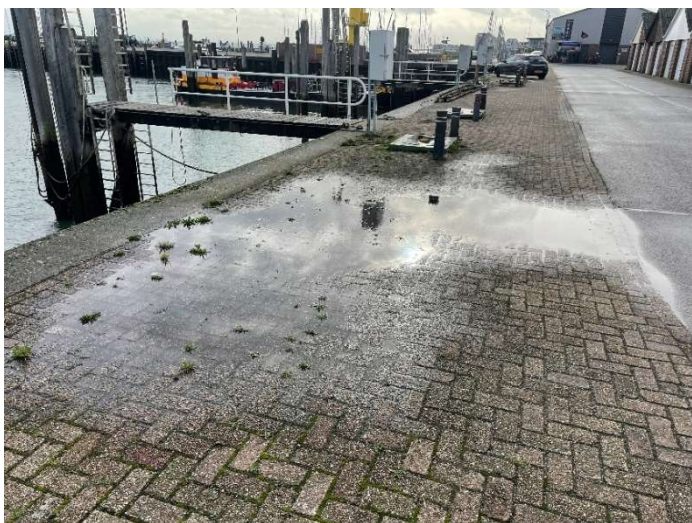
*Figuur 9 verzakking in de bestrating in deel 2*

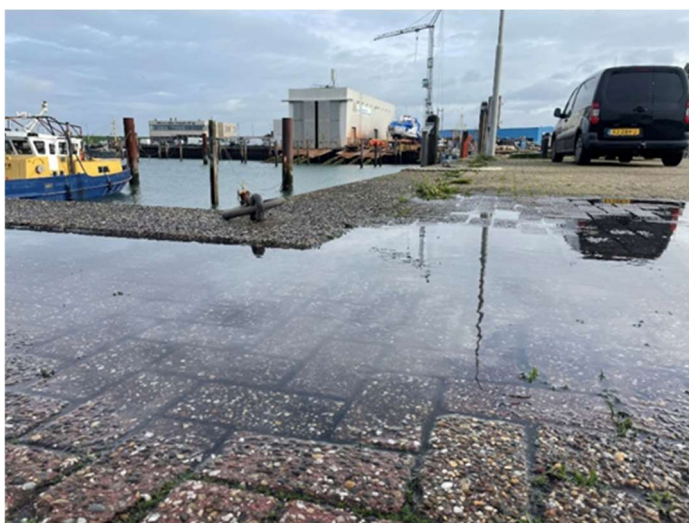
*Figuur 10 verzakking in de bestrating in deel 2*

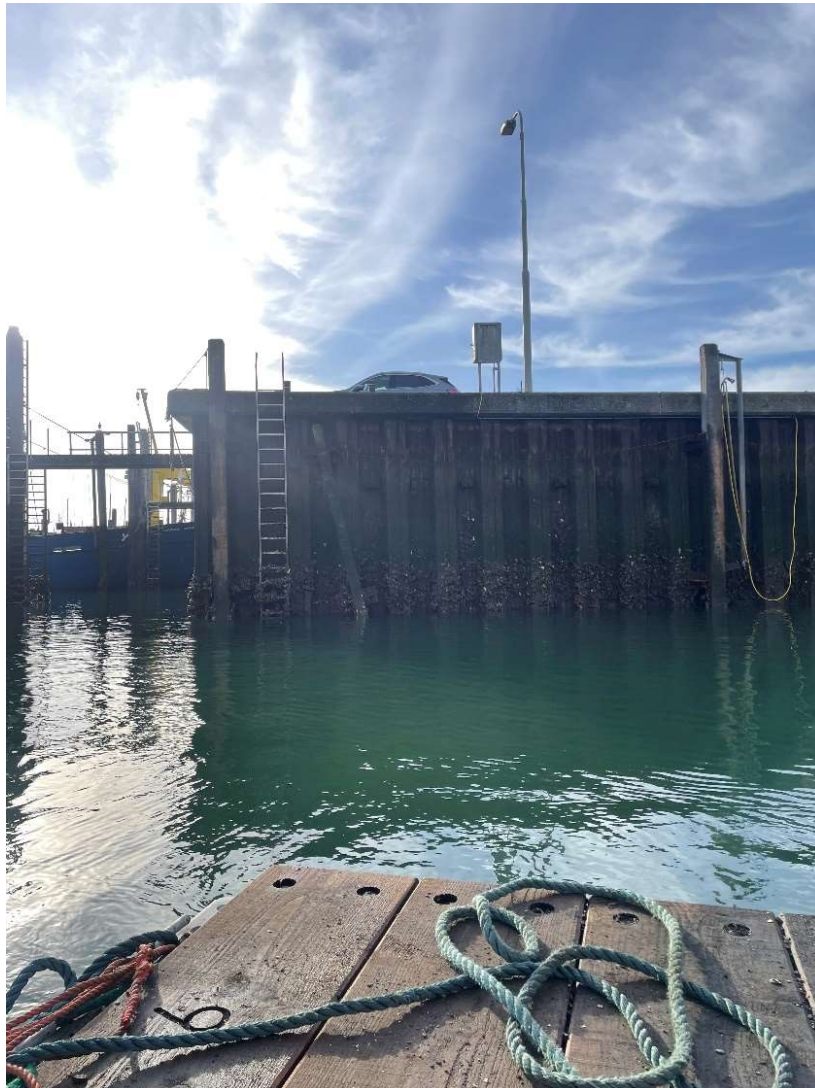
In deel 2 was geconstateerd dat 1 van de meerpalen aan de onderkant los was geraakt, hierdoor is de meerpaal scheef komen te staan.

*Figuur 11 losgeraakte meerpaal in deel 2*

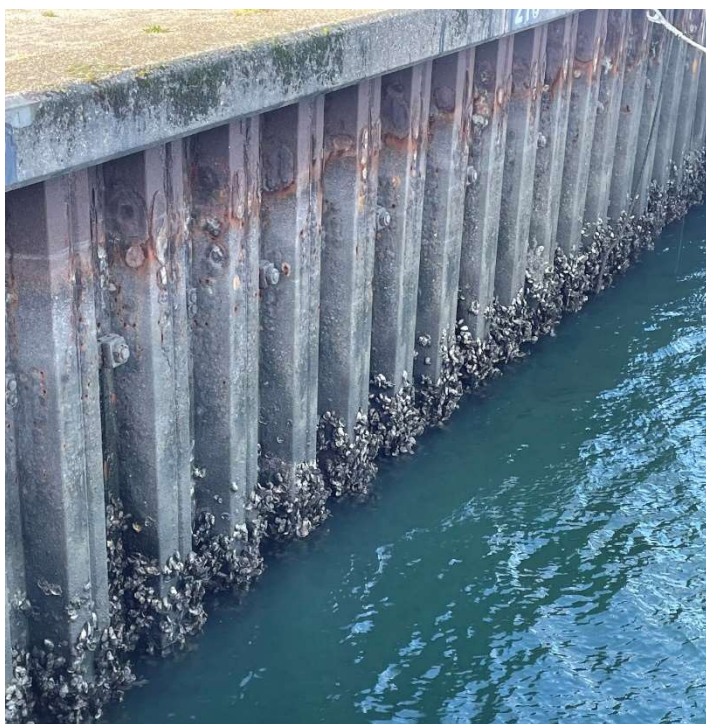
In dit deel is wederom corrosie aanwezig op de bovenste 2 à 2,5 meter van de damwand. Ook hier bestaat de corrosie uit een dikke laag roest. In dit gebied is ook putcorrosie te vinden. Wat vooral opvalt aan dit stuk damwand is dat bij ongeveer alle ankers uitspoeling plaatsvindt. Onder de ankers lekt het water en er is ook zand aan te treffen. In de foto's zijn slechts een aantal van deze ankers te zien. Er waren in dit deel meer ankers met uitspoeling, maar dit geeft een algemeen beeld.

Figuur 12 corrosie aan de damwand in deel 3

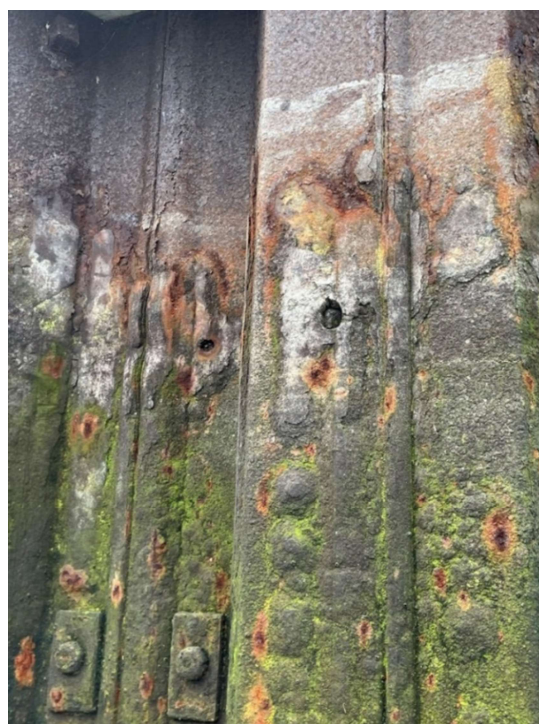
Figuur 13 Putten ontstaan in de corrosie in deel 3

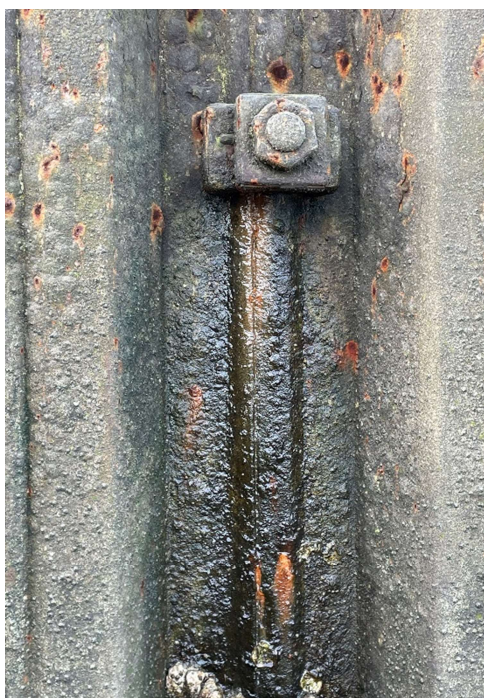
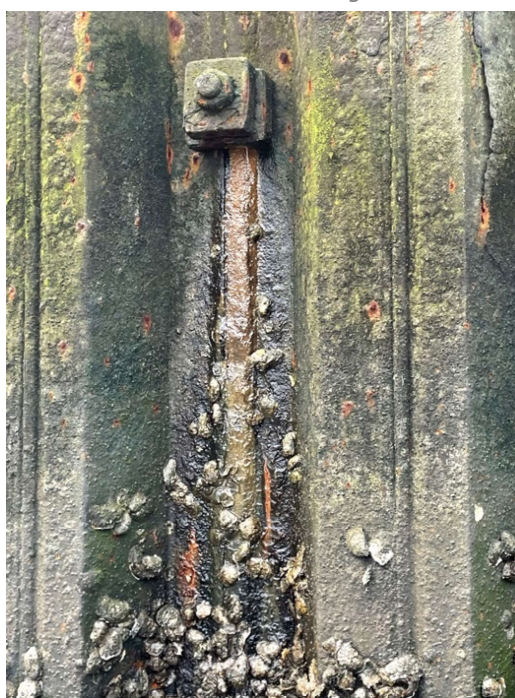
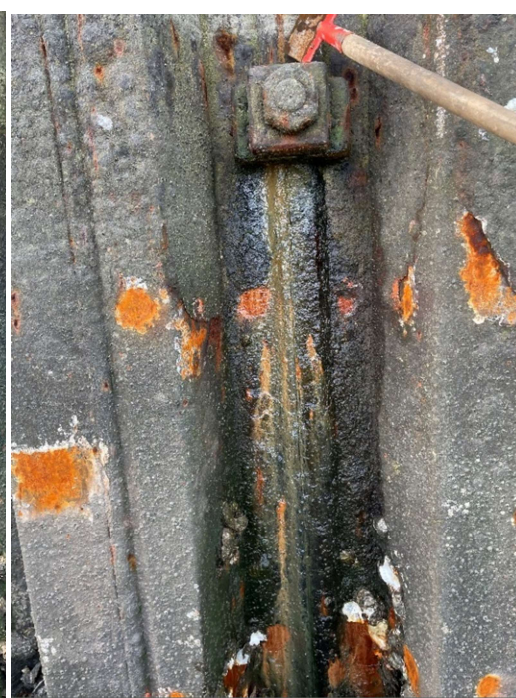
Figuur 14 Uitspoeling van zand en water langs de ankers in deel 3

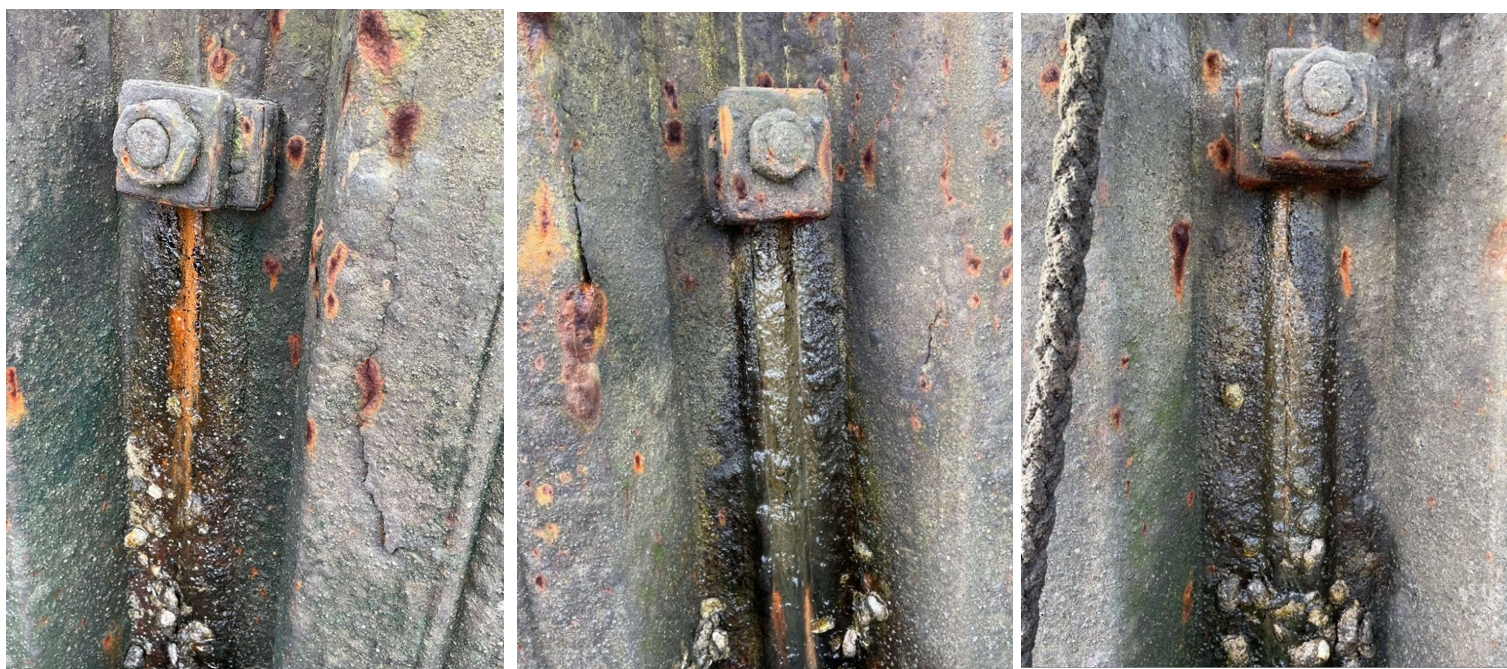
Figuur 15 Uitspoeling van zand en water langs de ankers in deel 3

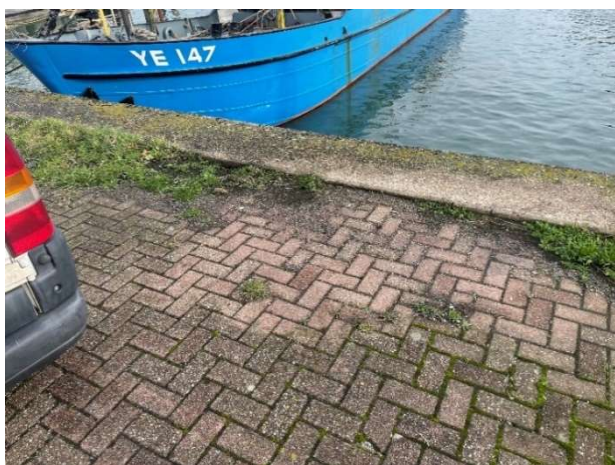
Deel 3 is qua bestrating een erg slecht deel. In dit gebied komen veel verzakkingen voor, dit is waarschijnlijk een gevolg van de uitspoeling van het zand en water. Wat opviel is dat op de plaatsen waar verzakkingen zijn vaak groen groeit. Zeker direct achter de deksloof is de bestrating slecht. Door middel van een aantal tikken te geven op de stenen, zakte deze ver de grond in. Op sommige plaatsen waren zelfs gaten te vinden in de bestrating. Deze gaten en verzakkingen varieerden in diepte van 13 tot 60 cm. Wanneer er in de gaten werd gekeken viel op dat onder de andere stenen een holle ruimte aanwezig is. De enige reden, dat de stenen nog op hun plek bleven zitten, was dat ze aan elkaar hangen. In dit deel staan vaak auto's geparkeerd op de bestrating. Dit maakt dit gebied een vrij groot risico voor verder verzakkingen. Ons advies is deze bestrating zo snel mogelijk aan te passen of de holle ruimtes op te vullen.

Figuur 16 verzakking in de bestrating in deel 3

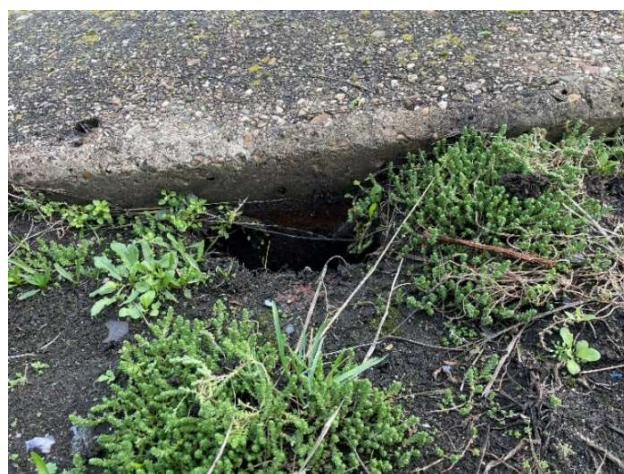
Figuur 17 steen verzakt in gat langs deksloof in deel 3

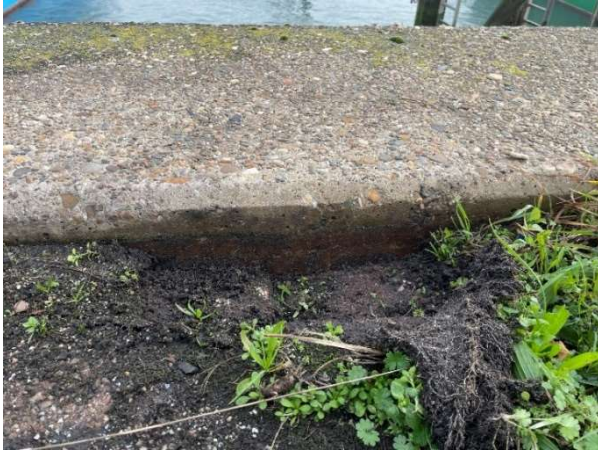
Figuur 21 verzakking naast de deksloof in deel 3

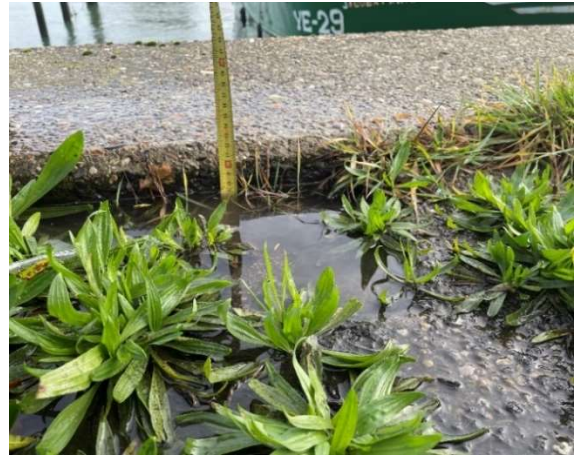
Figuur 20 verzakking naast de deksloof (13 cm) in deel 3

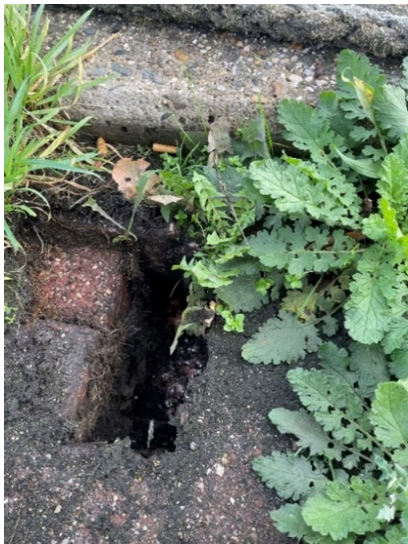
Figuur 22 steen verzakt in gat in deel 3

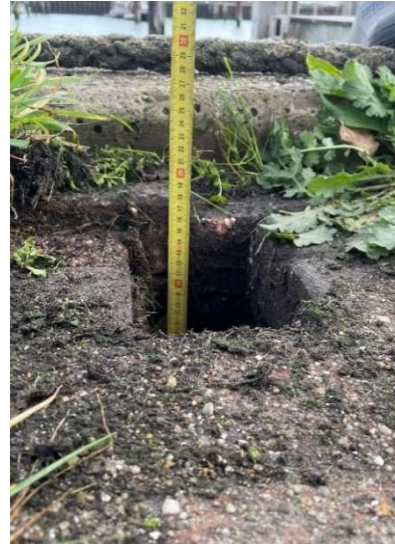
Figuur 23 verzakte steen (26 cm) in deel 3

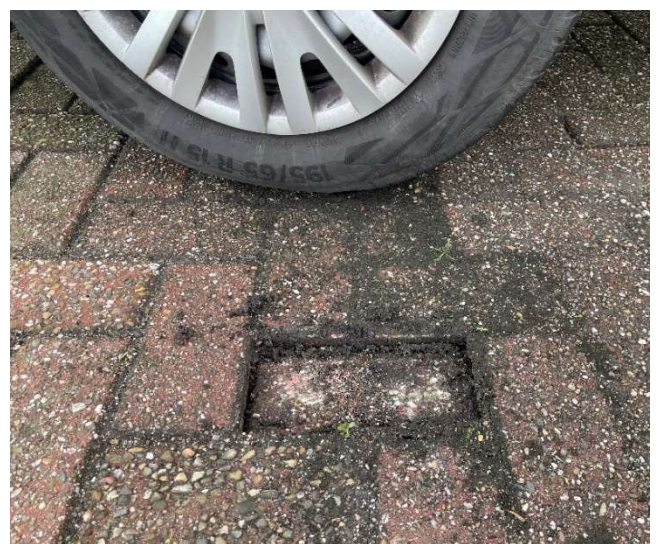
Figuur 24 verzakte steen vlak naast autoband

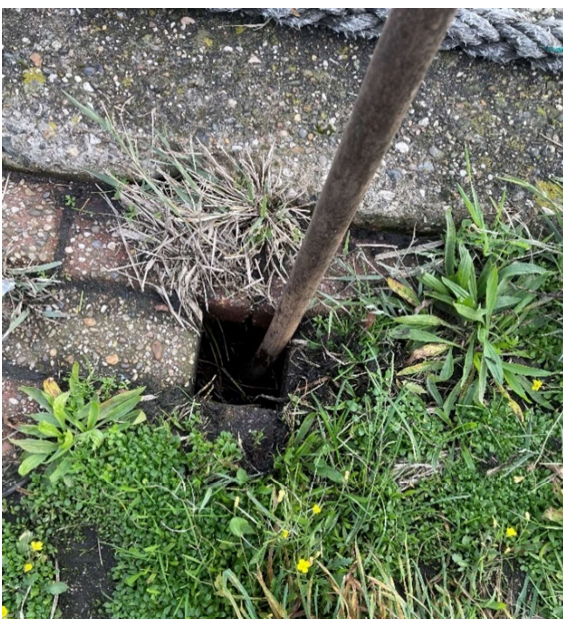
Figuur 19 gat in de bestrating in deel 3

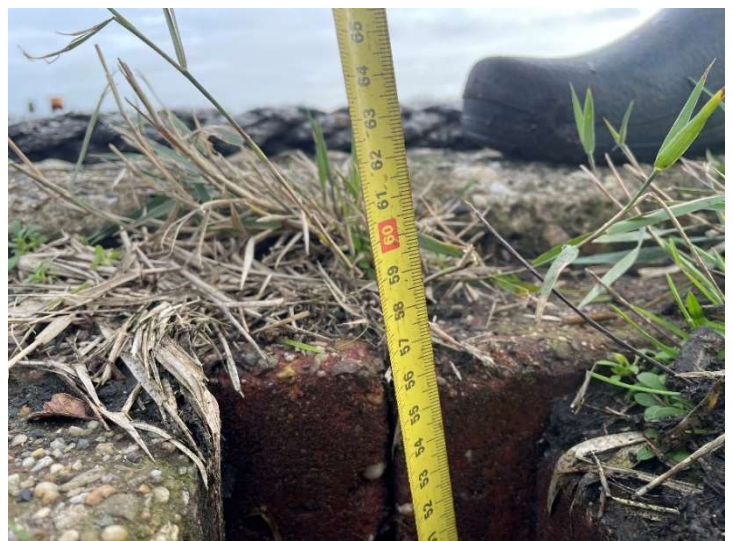
Figuur 18 gat in de bestrating (60 cm) in deel 3

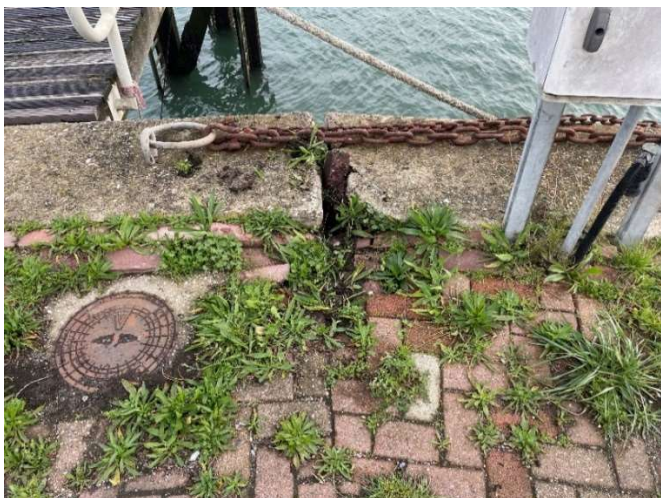
Figuur 25 gescheurde deksloof en verzakking in deel 3

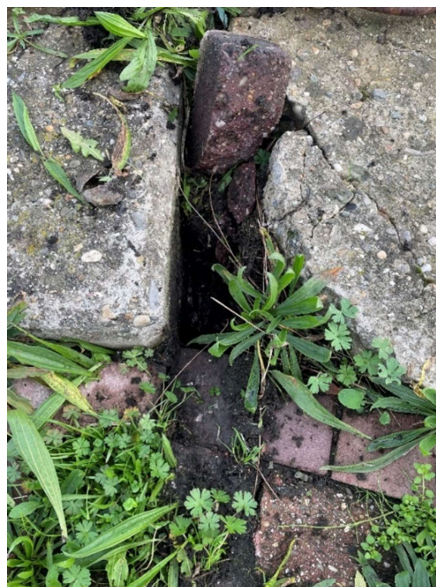
Figuur 26 gescheurde deksloof met gat in deel 3

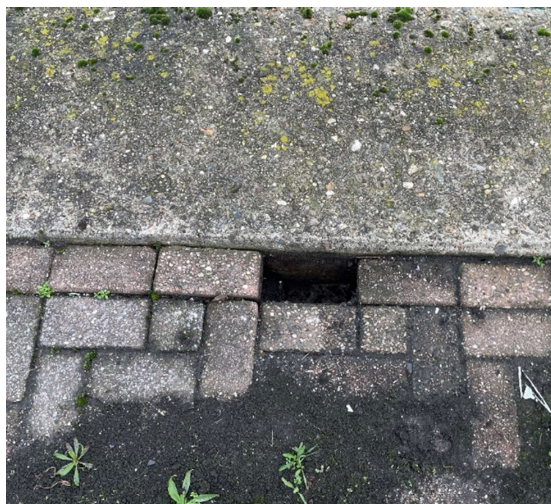
Figuur 30 steen verzakt in gat naast deksloof in deel 3

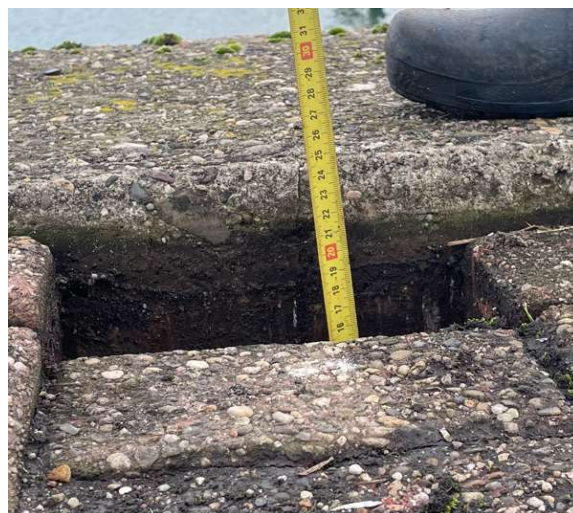
Figuur 29 steen verzakt in gat (25 cm) naast deksloof in deel 3

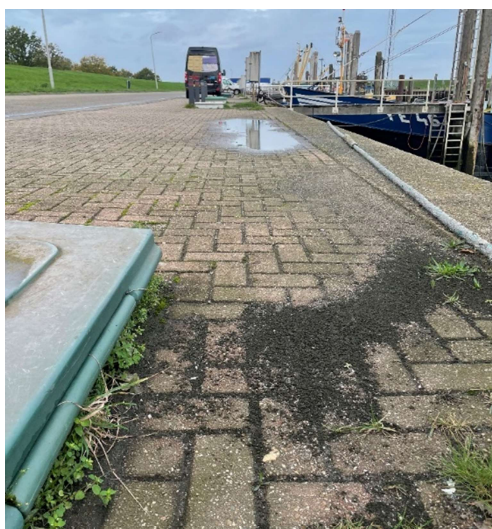
Figuur 28 verzakking met plassen in deel 3

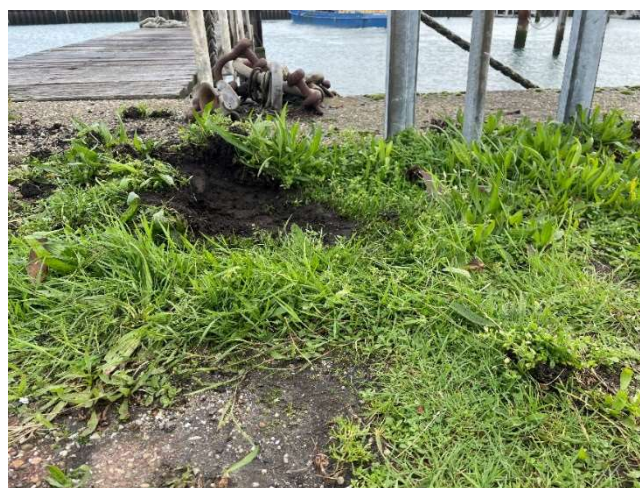
Figuur 27 verzakking waar groen is gegroeid in deel 3

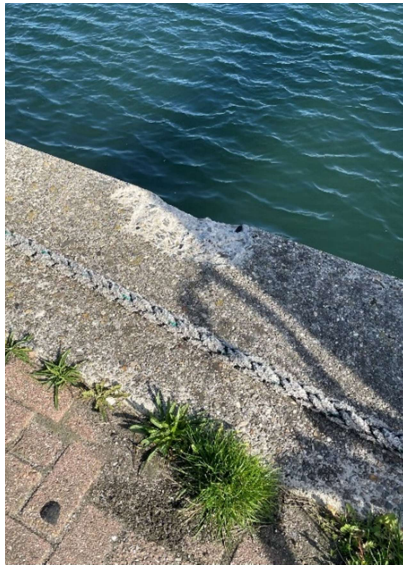
In deel 3 is schade aan de deksluof te zien, bij de inspectie van de bestrating was al te zien dat een scheur/gat in de deksluof aanwezig is. Verder is op enkele plaatsen schade aan het beton te zien. Hiervan zijn niet alle plaatsen opgenomen in het rapport, maar slechts een aantal voor een algemeen beeld.

*Figuur 32 kapot beton van deksluof in deel 3*

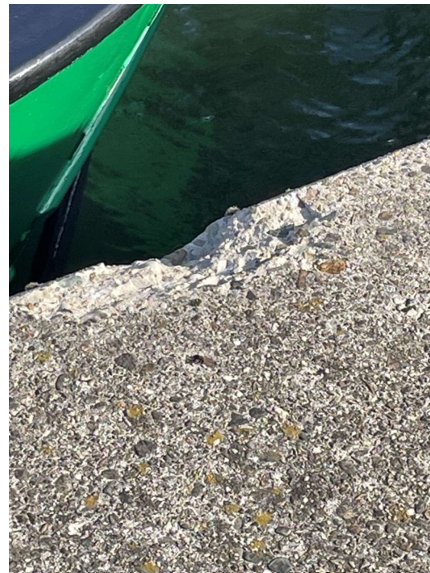
*Figuur 31 kapot beton van deksluof in deel 3*

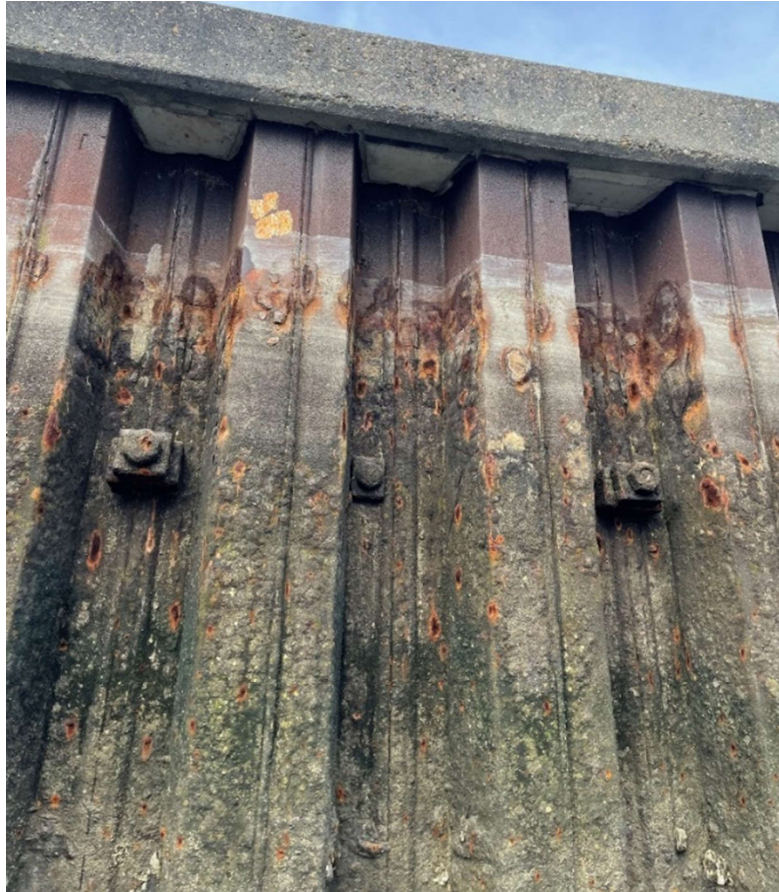
In deel 4 is op de damwand weer corrosie aanwezig, wat hier wel opvalt is dat op de eerste meter niet de dikke roest lagen aanwezig zijn. Deze starten pas hieronder en lopen 1 à 1,5 meter door.

*Figuur 33 corrosie aan de damwand in deel 4*

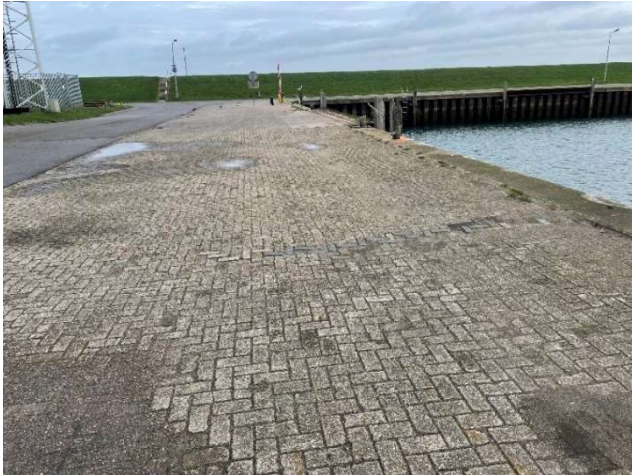
In deel 4 zijn ook verzakkingen in de bestrating te vinden. Deze verzakkingen lijken meer op de verzakkingen die te vinden waren in deel 1 en 2. Ze zijn dus niet zo ernstig als in deel 3.

*Figuur 34 overzicht van de bestrating en de verzakkingen deel 4*

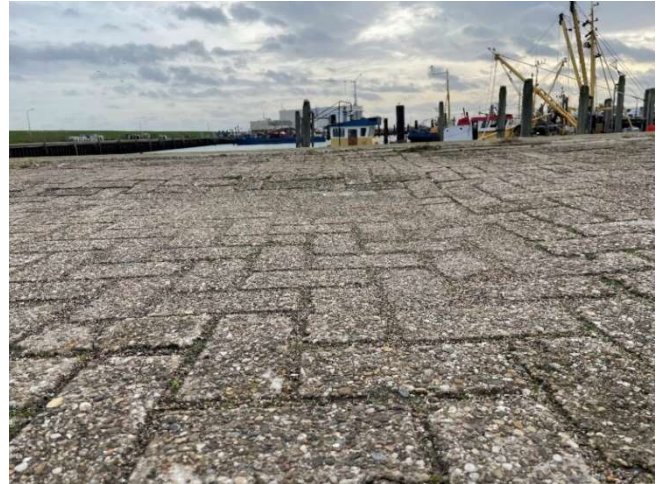
*Figuur 35 verzakking in de bestrating deel 4*

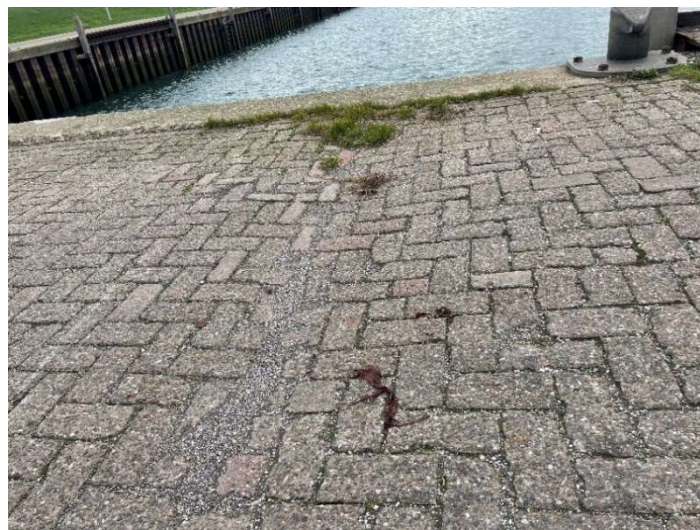
*Figuur 36 verzakking in de bestrating deel 4*

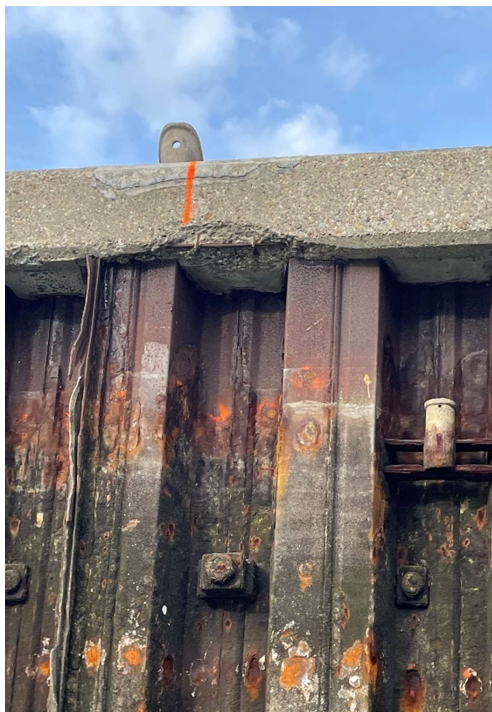
In deel 4 is op 2 plaatsen schade te zien aan de deksluif. Bij beide gevallen is het beton kapot en de wapening bloot te komen liggen.

*Figuur 38 schade aan deksluif met kapot beton en blootliggende wapening*

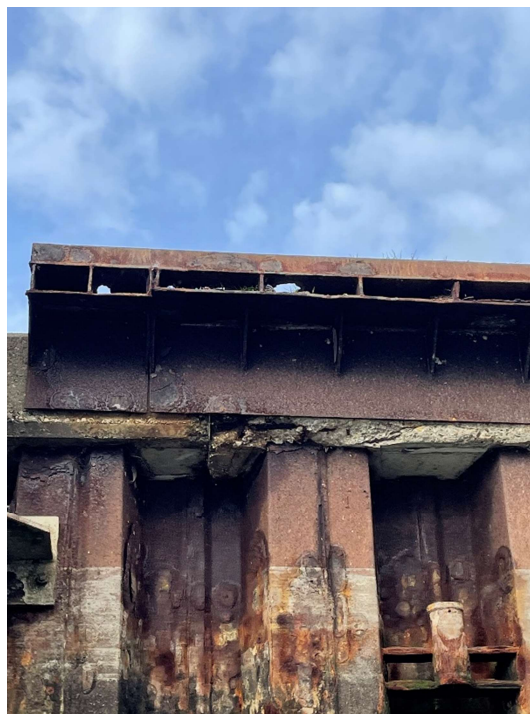
*Figuur 37 schade aan deksluif onder loswal met kapot beton en blootliggende wapening*

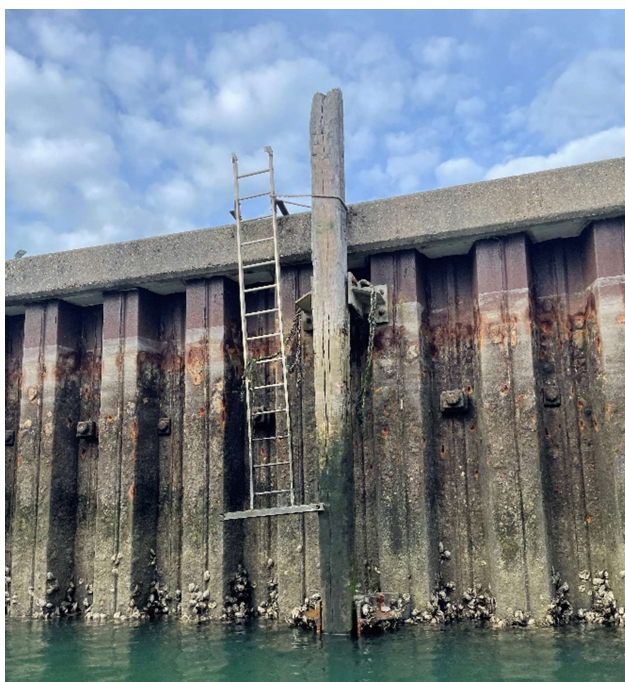
In deel 4 hangt een ladder als vervangende trap op, deze ladder hangt alleen aan de bovenkant vast en is niet geschikt om te gebruiken bij laag water. Wat verder opvalt is dat de aanwezige loswal veel corrosie heeft. Op sommige plaatsen zijn gaten ontstaan, dit is ook te zien in figuur 40.

*Figuur 40 loshangende ladder in deel 4*

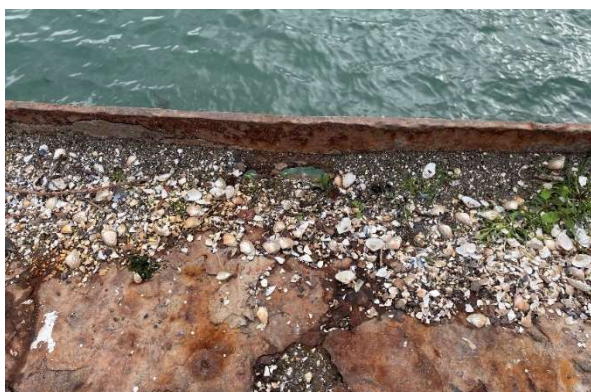
*Figuur 39 corrosie met gaten in loswal in deel 4*

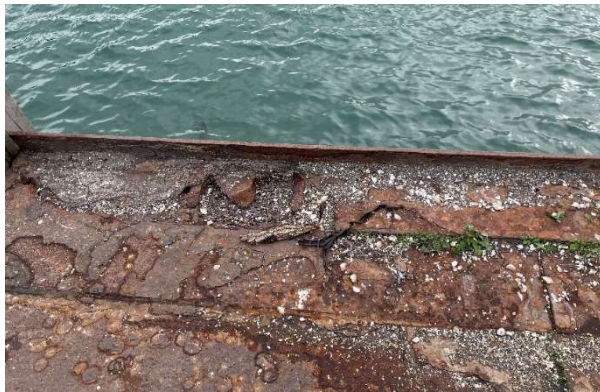
*Figuur 41 corrosie met gaten in loswal in deel 4*

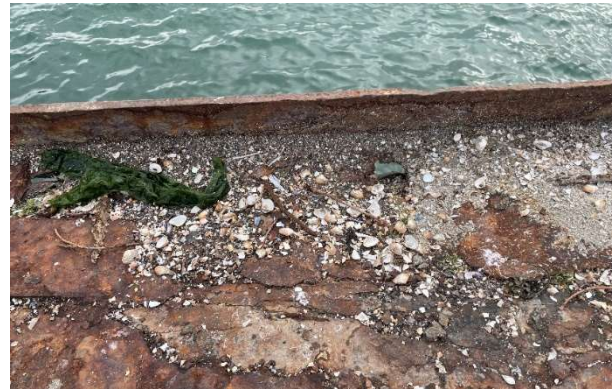
*Figuur 44 corrosie met gaten in loswal in deel 4*

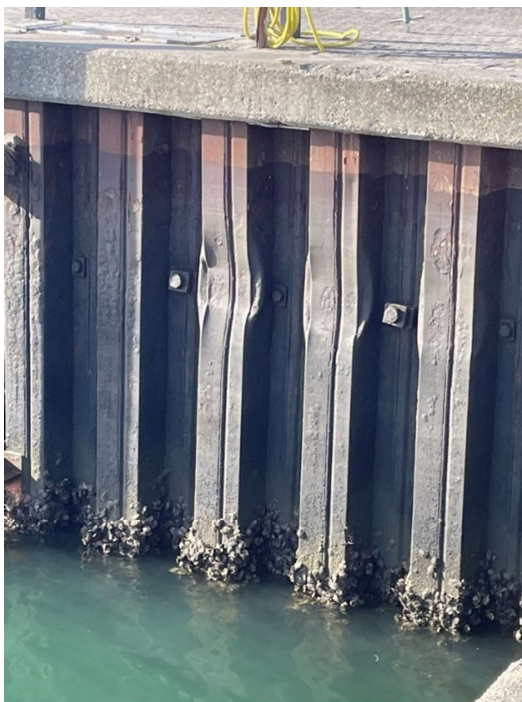
*Figuur 42 deuk in de damwand in deel 4*

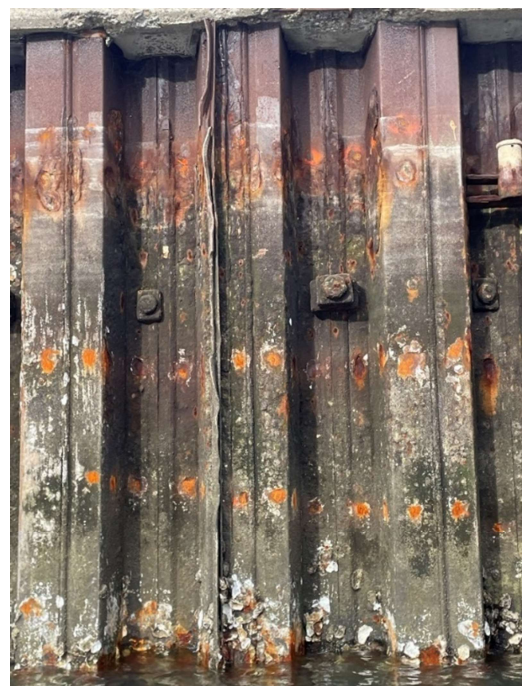
*Figuur 43 staal dat uit de damwand steekt in deel 4*

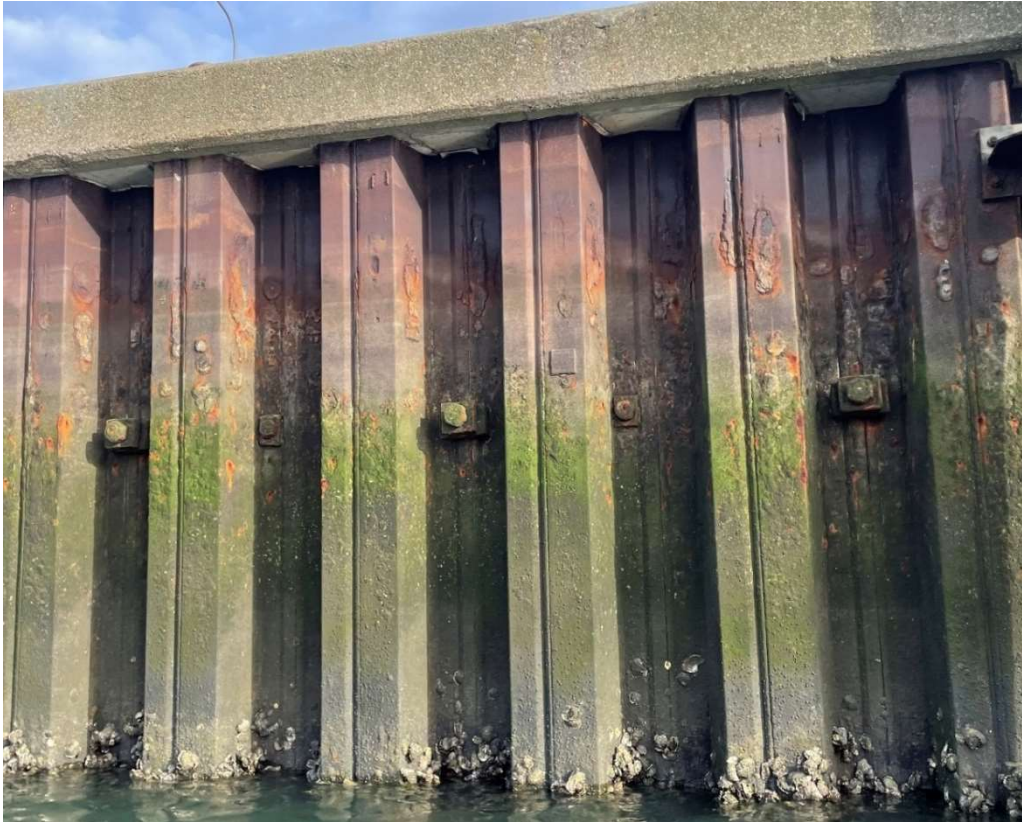
Op de damwand van deel 5 zijn wel wat corrosie plekken aanwezig maar niet zo hevig als in de rest van de haven. In dit deel is ook putcorrosie ontstaan.

*Figuur 45 weinig corrosie op de damwand in deel 5*

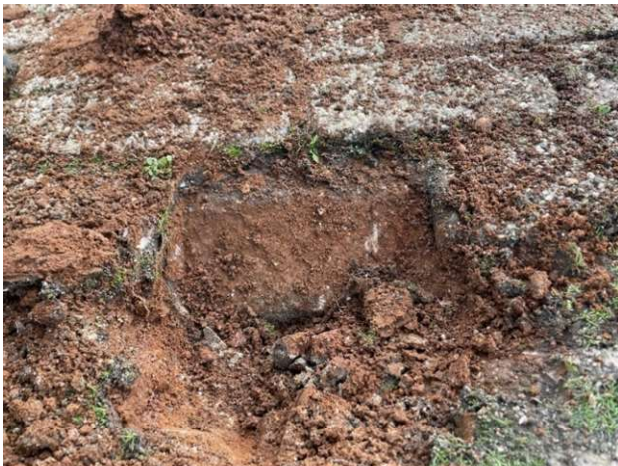
Bij de bestrating van deel 5 was te zien dat 1 steen scheef was gezakt. Dit gat was opgevuld met zand. Er zijn een aantal tikken gegeven op de steen, maar deze leek niet verder te kunnen verzakken. Meer richting de Mosselveiling waren meer verzakkingen te zien in de bestrating. Dit is waarschijnlijk een gevolg van de materialen die hier op de kade liggen of hebben gelegen.

*Figuur 47 scheef verzakte steen in deel 5*

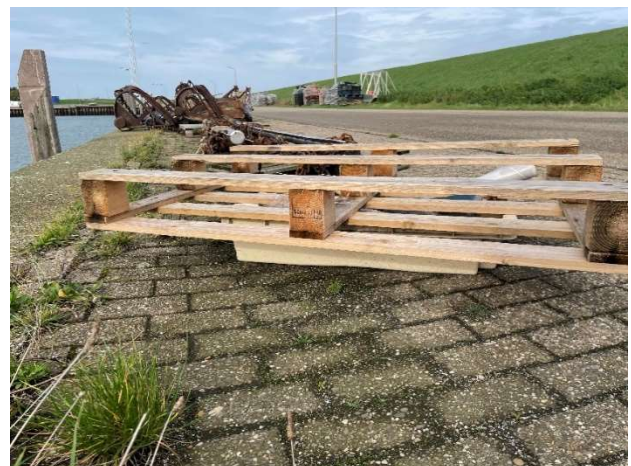
*Figuur 46 verzakking onder materiaal aanwezig op kade*

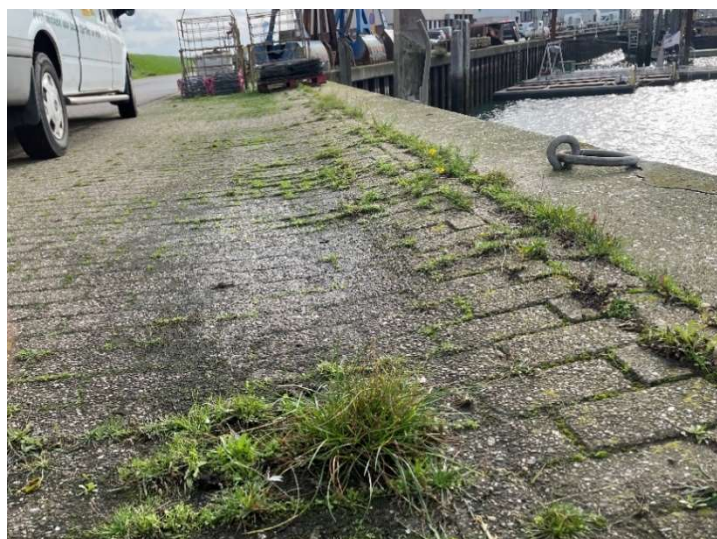
*Figuur 48 verzakking in de bestrating als gevolg van materialen in deel 5*

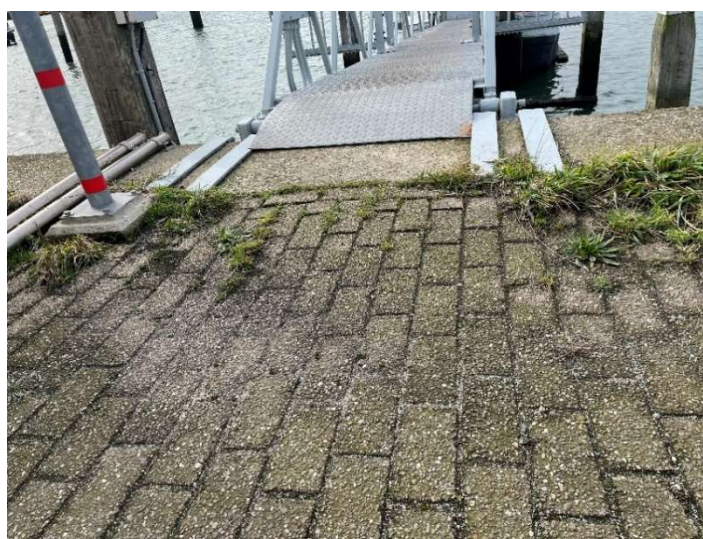
*Figuur 49 verzakking in de bestrating in deel 5*

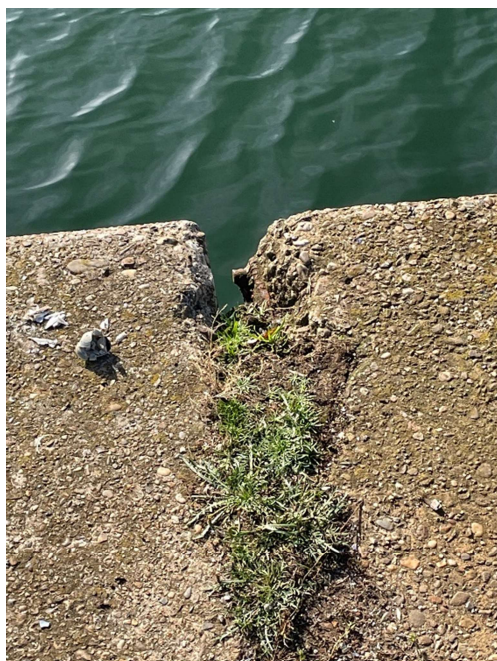
De deksluif van deel 5 is op een aantal plaatsen beschadigd. Op sommige locaties is alleen het beton kapot, maar bij twee plaatsen is ook wapening bloot komen te liggen. 1 van die twee plaatsen is in een scheur in de deksluif.

*Figuur 51 schade aan deksluif met uitstekende wapening in deel 5*

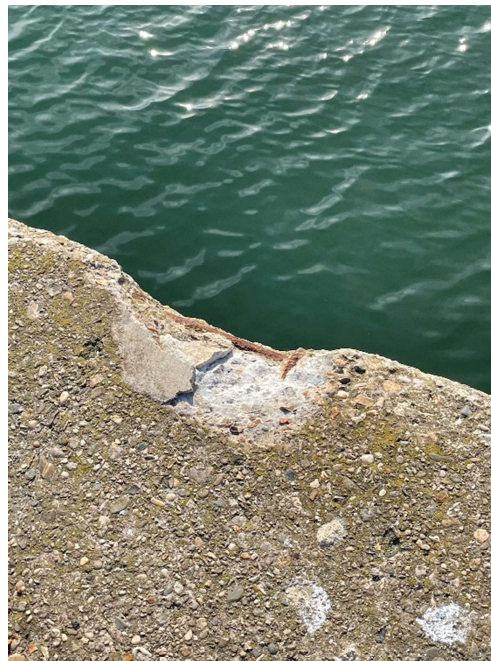
*Figuur 50 schade aan deksluif met blootliggende wapening in deel 5*

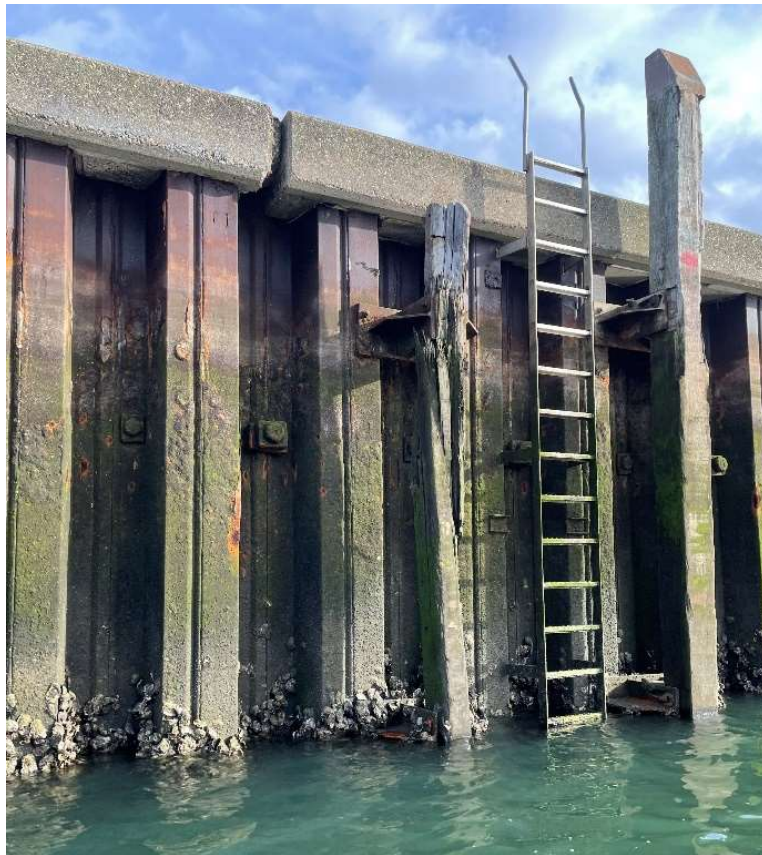
In deel 5 is geconstateerd dat 1 van de meerpalen kapot is.

*Figuur 52 kapotte meerpaal in deel 5*

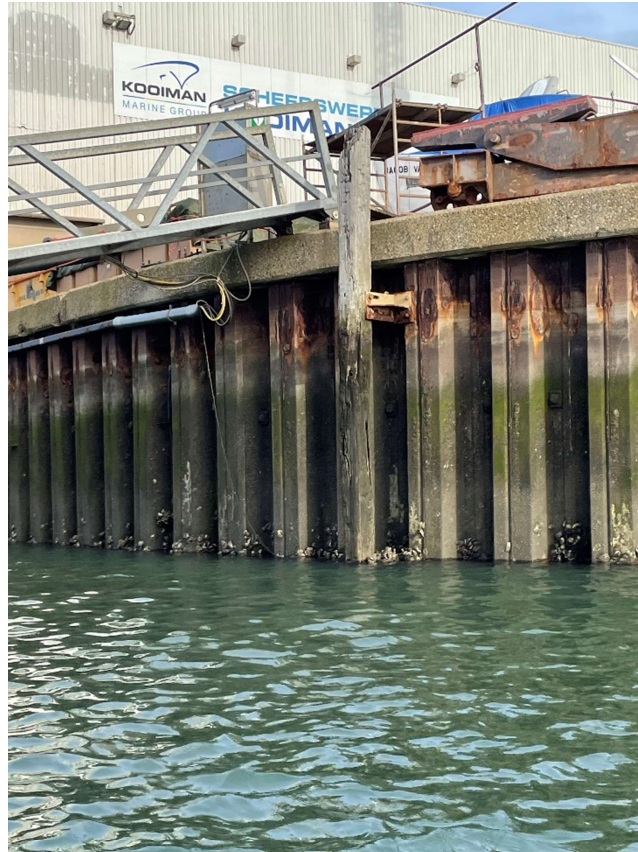
Deel 6 was lastiger om te inspecteren dan de andere delen. Dit omdat hier vrijwel altijd schepen lagen. Van wat wel te zien was, leek de damwand veel op die in deel 5 en 7. Waarbij er alleen in de bovenste meters corrosie door middel van roest aanwezig was.

*Figuur 53 damwand met corrosie op de kruising van deel 6 en 7*

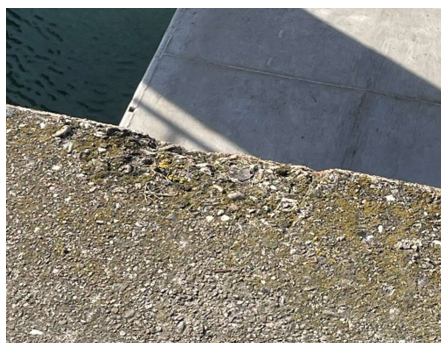
In deel 6 was wel wat lichte schade aan de deksloof te zien. Een stuk van het beton was kapot.

*Figuur 54 schade aan deksloof, kapot beton in deel 6*
