## Visuele Inspectie

van de Koningin Julianahaven te Yerseke

**Project** : Onderzoek damwanden Koningin Julianahaven te Yerseke  
**Projectnummer** : 22.11  
**Opdrachtgever** : R. Klein  
**Versie** : 1.0  
**Status** : Definitief  
**Auteur** : B. Koole

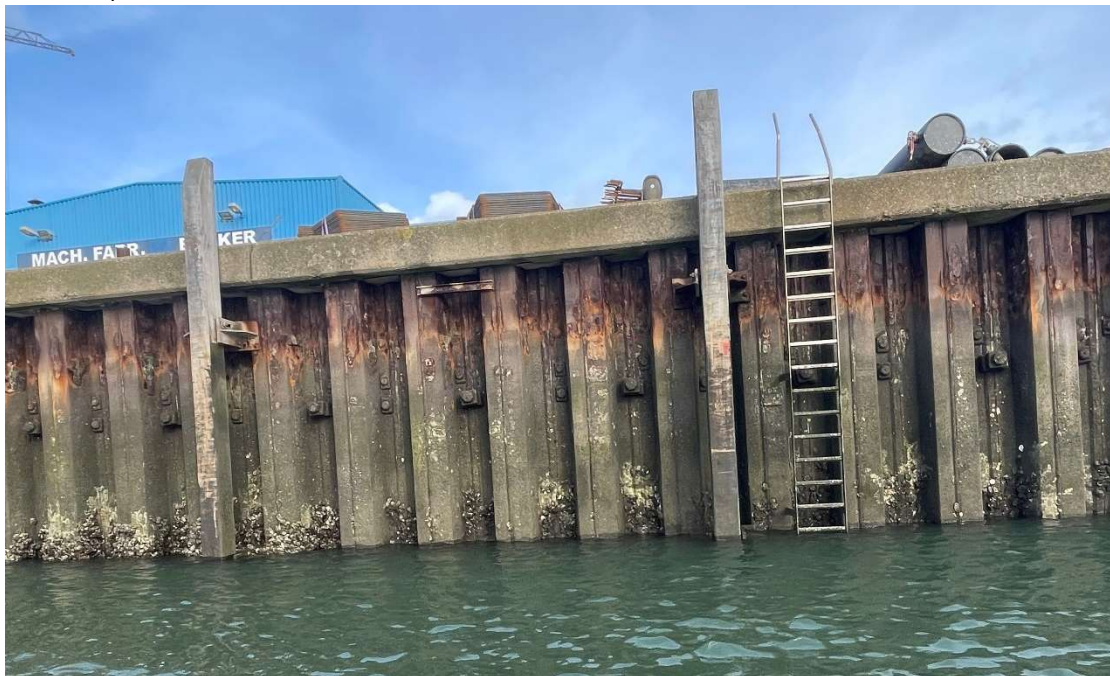
Net zoals bijna de gehele haven was ook in deel 7 corrosie te zien in de vorm van roest. Deze roest bevond zich ook weer op de bovenste 2 à 2,5 meter van de damwand.

Figuur 55 damwand met corrosie in deel 7
