Waterschap **Scheldestromen**

# Constructieve veiligheid kades Julianahaven te Yerseke

| Versiedatum: | 1 november 2022 |

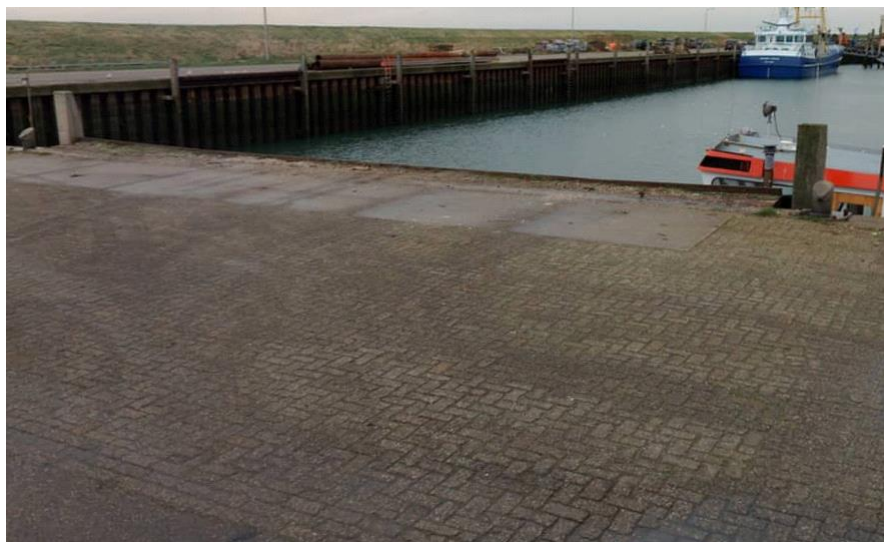
Figuur 2-2: Rij met stelconplaten bij de loslocatie

- De aangehouden breedte van de vrachtwagen is 2,5 m. Omdat bij de loslocaties stelconplaten liggen van 2 m x 2 m (zie Figuur 2-2), betekent dit dat de aslast in de breedte altijd afgedragen wordt naar 2 stelconplaten. Als aangehouden lastspreidingsbreedte wordt 4 m aangehouden. De voorste as van de trailer staat in deze positie op de klinkers maar door spreiding in de fundering van de verharding zal ook hier sprake zijn van spreiding voordat de belastingen op de constructie aangrijpen.

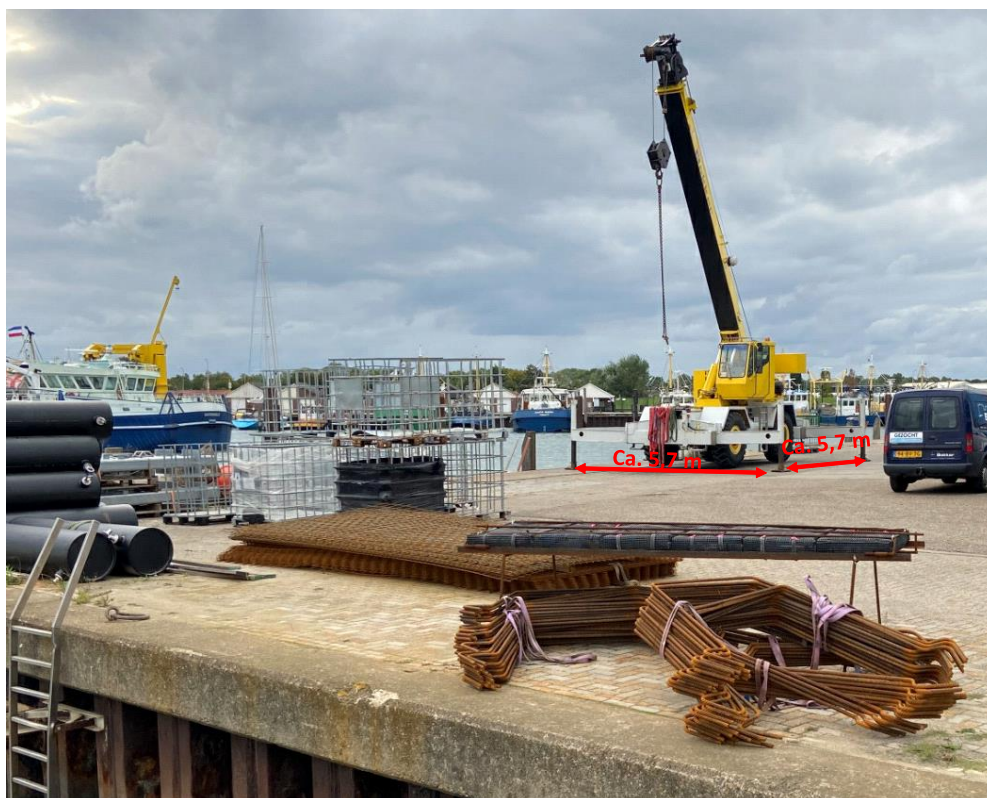
Figuur 2-3: Belastingen bij Bakker b.v.

Bij de locatie van Bakker bv is sprake van een belasting door een kraan, zie Figuur 2-3. De is kraan noodzakelijk voor overslag van machines en materiaal naar schepen. Aangegeven is dat de betreffende kraan een hijscapaciteit heeft van 20 ton. Deze belasting wordt voor deze locatie als maatgevende belasting beschouwd. Voor deze belasting zijn de volgende uitgangspunten gehanteerd:

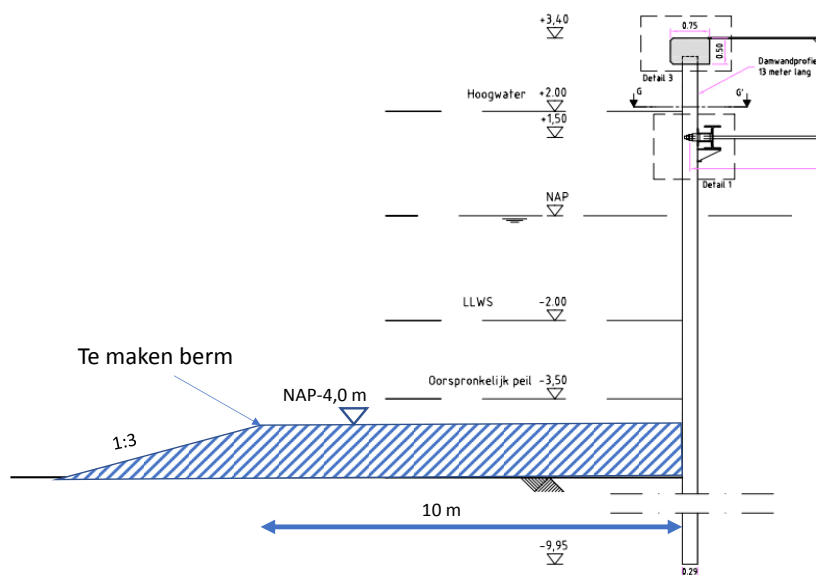
Figuur 5-1: Schets van beoogde bodemverhoging voor de damwand.

Als maatregel voor de locaties 'L' (loslocatie) en 'K' (overslaglocatie bij Bakker b.v.) is een mogelijkheid om het bodemniveau voor de damwand over een breedte van ca. 10 m te verhogen tot NAP-4,0 m.

In overleg met de gemeente Reimerswaal (d.d. 11-10-2022) is een verhoging van het bodemniveau tot NAP-4 m voorgesteld als maatregel. De verhoging wordt uitgevoerd in stortsteen over de volledige breedte van de passieve wig (de breedte bedraagt ca. 10 m). Deze bestorting is als verhoogd bodemniveau ingevoerd in het rekenmodel en de resultaten voor deze maatregel zijn opgenomen in Bijlage E.
