## Inspectierapport

**3023 Verzamelgebouw**  
Buikslotermeerplein 11-101

19 december 2023  
ing. H.E. Kootstra

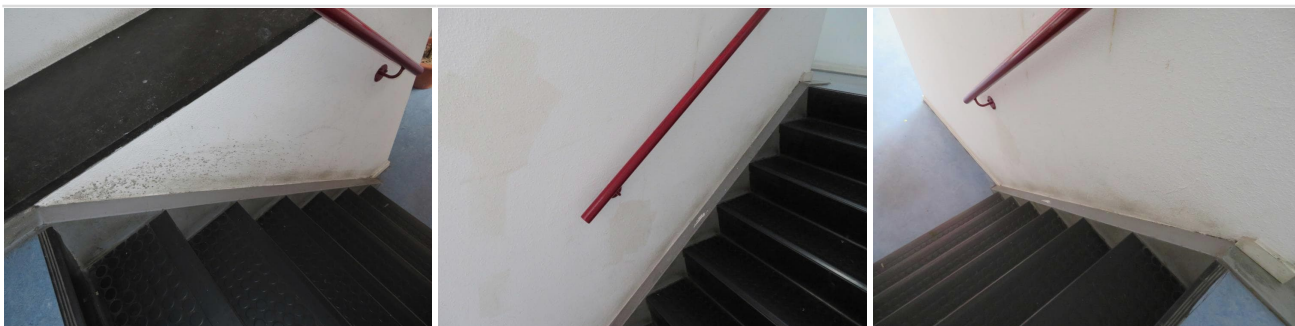
Opmerkingen  
 Gebrek: Vuil, aanslag, verkleuring  
 L: Trappenhuis, naar ingang nrs 101  
 O: Gebruik, niet tijdig onderhouden  
 G: Vervuiling aan het schilderwerk  
 R: Verminderde uitstraling  
 O: Vervolgsysteem schilderwerk binnen

| <b>OB11GA05</b> | <b>Vuil, aanslag, verkleuring</b> | | | Score | 1 |

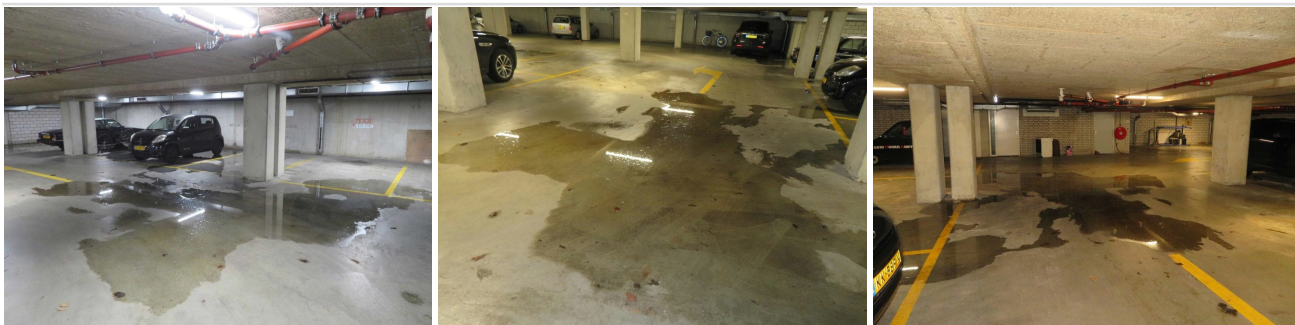
Opmerkingen  
 Gebrek: Lekkage kelder (parkeergarage)  
 L: Vloer parkeergarage (kelder)  
 O: Mogelijk door lekkages aan de afvoeren  
 G: Plassen water in de parkeergarage  
 R: Waterschade, aantasting materiaal, klachtenonderhoud  
 O: Geadviseerd wordt om nader onderzoek te doen naar de oorzaak van het water, er is een post opgenomen bij technisch advies derden.

| <b>OB01EW02</b> | <b>Lekkage van keerwanden en kelders</b> | | | Score | 3 |
| Ernstig | Hoog (eindstadium) | Plaatselijk (2% - 9%) | Vervolgschade | Ernstig effect | |

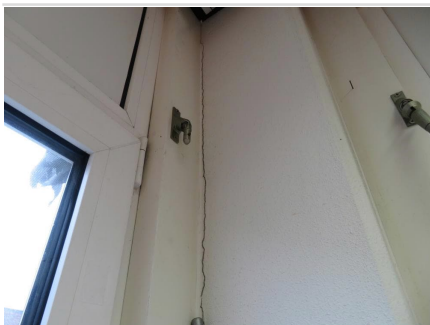
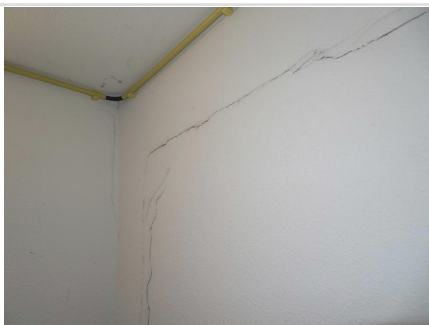
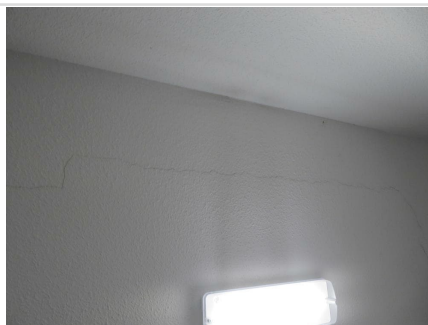
Gebrek: Scheuren

G: Scheurvorming aan de binnenwanden

| OB10EM06 | Scheuren | Score | | | 2 |

O: Het lijkt er niet op dat de scheuren constructief zijn, dus actie is niet noodzakelijk. Geadviseerd wordt om de scheurvorming te monitoren.

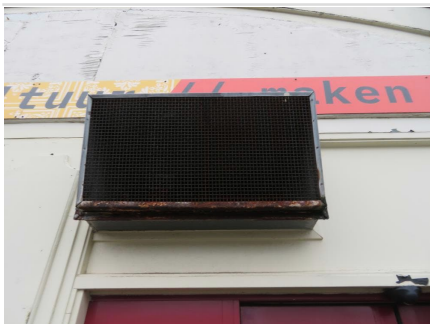
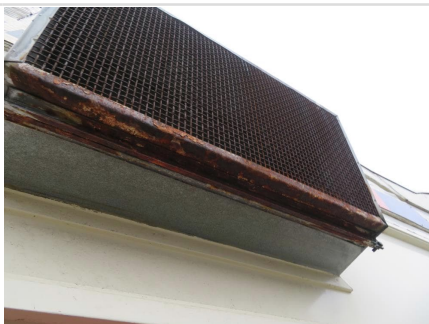
Gebrek: Corrosie

G: Corrosie aan het ventilatie kanaal

| OK05EM01 | Corrosie | Score | | | 2 |

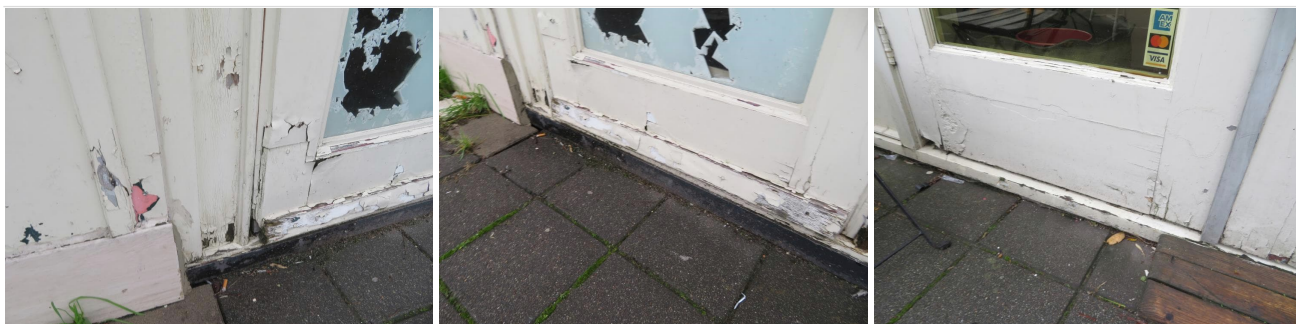
Gebrek: Afbladderen  
 L: Schilderwerk deuren begane grond (G101)  
 O: Invloeden van buitenaf  
 G: Afbladderen schilderwerk  
 R: Verminderde uitstraling, aantasting onderliggend element/bouwdeel op termijn  
 O: Vervolgsysteem buiten schilderwerk

| OB11EM05 Afbladderen | | | | Score | 3 |
|---|---|---|---|---|---|
| Ernstig | Hoog (eindstadium) | Plaatselijk (2% - 9%) | Vervolgschade | Matig effect | |

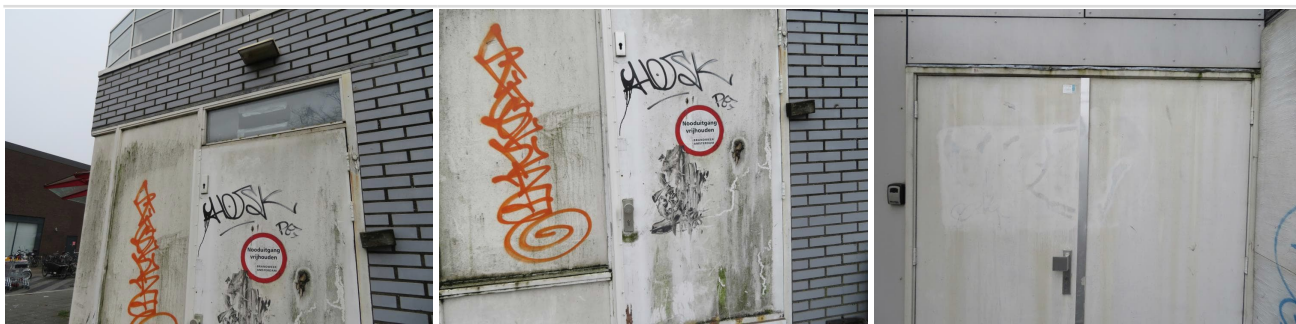
Gebrek: Graffiti of bekladding  
 L: Nooddeur nr. 15 en 17  
 O: Invloeden van buitenaf (vandalisme)  
 G: Graffiti  
 R: Verminderde uitstraling  
 O: Vervangen van de deur staat gepland in 2024.

Gebrek: Glansverlies  
 L: Nooddeur nr. 15 en 17, en deur tpv installatieruimte bij toegang nr. 101  
 O: Invloeden van buitenaf, zoninstraling  
 G: Glansverlies aan het schilderwerk  
 R: Verminderde uitstraling en aantasting onderliggend element/bouwdeel op termijn  
 O: Vervangen van de deur staat gepland in 2024, mogelijk is schilderwerk dan niet nodig. Kosten voor vervolgsysteem schilderwerk zijn wel meegenomen.

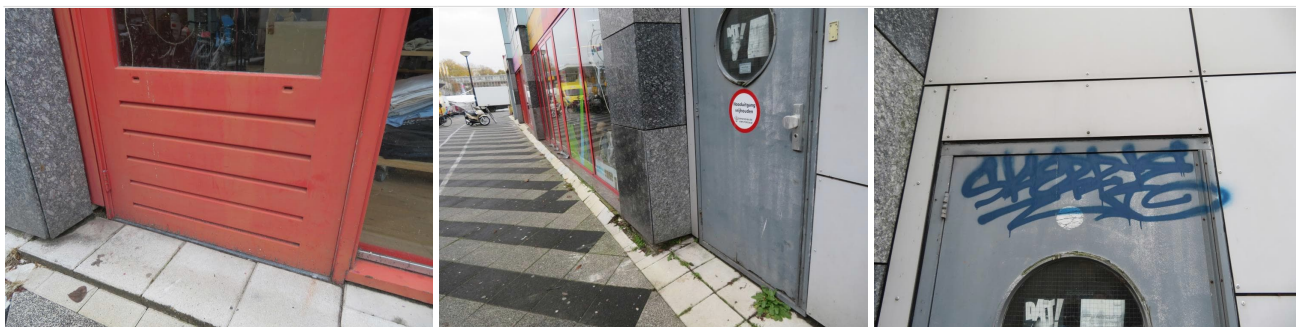
Gebrek: Graffiti of bekladding  
 L: Nooduitgang deur  
 O: Vandalisme  
 G: Graffiti  
 R: Verminderde uitstraling  
 O: Reinigen graffiti, overschilderen van de deuren

Gebrek: Dekking onvoldoende  
 L: Nooduitgang deur  
 O: Niet goed onderhouden/geschilderd  
 G: Onvoldoende dekking  
 R: Verminderde uitstraling,  
 O: Vervolgsysteem buiten schilderwerk

Gebrek: Krijten  
 L: Deur tpv nr. 15 en 17  
 O: Invloeden van buitenaf, zoninstraling  
 G: Verkrijting schilderwerk  
 R: Verminderde uitstraling en aantasting onderliggend element/bouwdeel op termijn  
 O: Vervolgsysteem buiten schilderwerk

| OB11GA04 | Graffiti of bekladding | | | | Score | 1 |
|---|---|---|---|---|---|---|
| Serieus | Midden (gevorderd stadium) | Regelmatig (10% - 29%) | Vervolgschade | Ernstig effect | | |
| Serieus | Midden (gevorderd stadium) | Aanzienlijk (30% - 69%) | Vervolgschade | Ernstig effect | | |

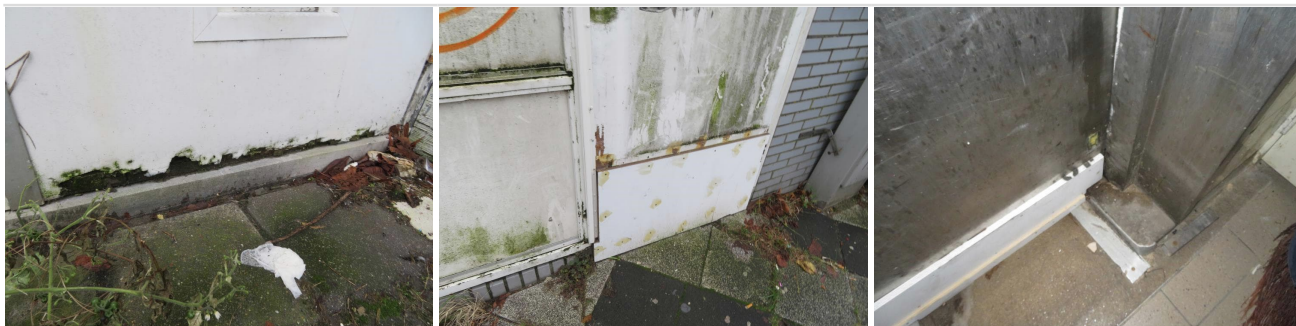
Opmerkingen *Gebrek: Houtrot*  
*L: Diverse deuren aan de gevel (G301)*  
*O: Invloeden van buitenaf*  
*G: Houtrot*  
*R: Verdere degradatie van materiaal en lekkages, verminderde uitstraling*  
*O: De deur is al een keer hersteld op houtrot. Gezien de overige gebreken wordt geadviseerd om de deur te vervangen.*

*Gebrek: Aangroei van mos of algen*  
*L: Nooddeur nr. 15 en 17*  
*O: Weersinvloeden*  
*G: Aangroei van mos/algen*  
*R: Verminderde uitstraling, op den duur aantasting van het materiaal*  
*O: Reinigen van de deur*

*Gebrek: Slepende of klemmende deur*  
*L: Nooddeur nr. 15 en 17*  
*O: Onbekend*  
*G: Klemmen van de deur*  
*R: Belemmering tijdens het vluchten (veiligheid)*  
*O: Vervangen deur*

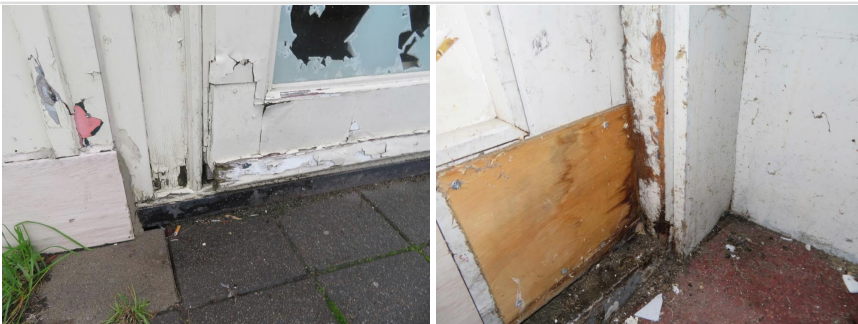
Opmerkingen *Gebrek: Houtrot*  
*L: Onderzijde van de deuren (G101)*  
*O: Invloeden van buitenaf, achterstallig onderhoud*  
*G: Houtrot*  
*R: Verdere degradatie van materiaal en lekkages, tocht*  
*O: Herstellen*

| <b>OB07EM05</b> | <b>Houtrot</b> | | | | Score | <b>3</b> |
| Ernstig | Hoog (eindstadium) | Plaatselijk (2% - 9%) | Vervolgschade | Matig effect | | |

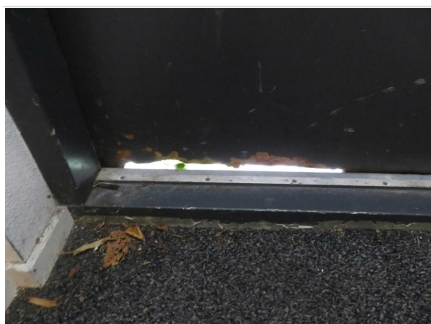
Gebrek: Koudeval kieren  
 L: Deur nooduitgang G201  
 O: Onbekend  
 G: Kier / beschadiging onderzijde deur  
 R: Tocht, energieverlies, verminderde uitstraling  
 O: Nooddeur vervangen

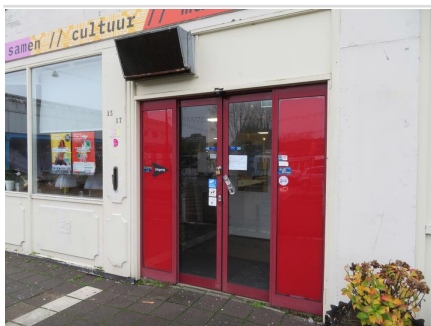
Gebrek: Ouder dan 87,5% van levensduur  
 L: Ingang nr. 15 en 17  
 O: Veroudering  
 G: Vermoedelijk is de theoretische levensduur van de schuifdeur bereikt  
 R: Kans op uitval  
 O: Er zijn verder geen gebreken/klachten bekend. Vervangen staat gepland binnen 5 jaar.

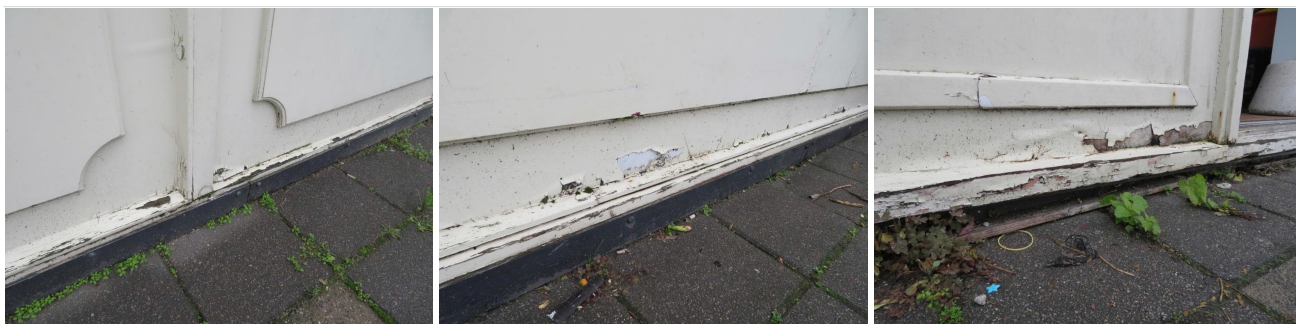
Gebrek: Afbladderen

Gebrek: Glansverlies

Gebrek: Krijten

| Ernstig | Hoog (eindstadium) | Plaatselijk (2% - 9%) | Vervolgschade | Gering effect | | |

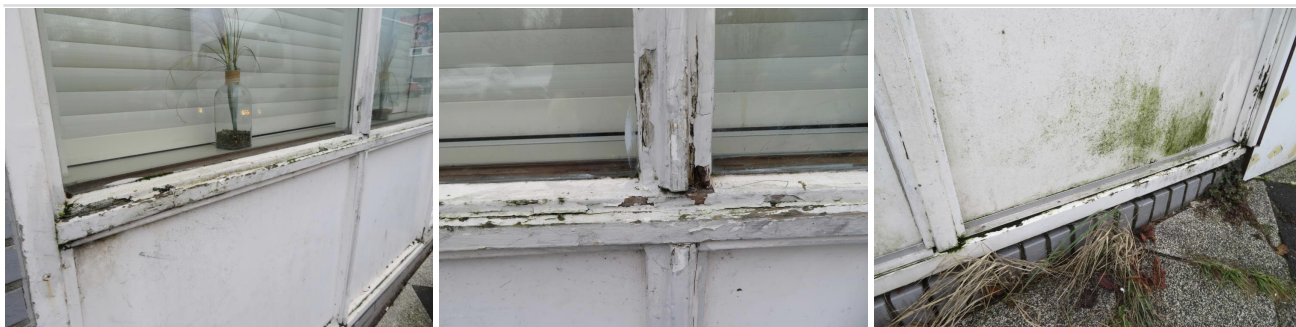
**Gebrek: Afbalderen**  
 L: Kozijnwerk gevel (G301)  
 O: Invloeden van buitenaf  
 G: Afbalderen schilderwerk  
 R: Verminderde uitstraling, aantasting onderliggend element/bouwdeel op termijn  
 O: Vervolgsysteem buiten schilderwerk

**Gebrek: Barsten**  
 L: Kozijnwerk bij nooduitgang nr. 15 en 17  
 O: Invloeden van buitenaf  
 G: Barsten in het schilderwerk  
 R: Verminderde uitstraling, aantasting onderliggend element/bouwdeel op termijn  
 O: Vervolgsysteem buiten schilderwerk

**Gebrek: Glansverlies**  
 L: Kozijnwerk bij nooduitgang nr. 15 en 17 en Tjon Express (nr. 63)  
 O: Invloeden van buitenaf, zoninstraling  
 G: Glansverlies aan het schilderwerk  
 R: Verminderde uitstraling en aantasting onderliggend element/bouwdeel op termijn  
 O: Vervolgsysteem buiten schilderwerk

| Ernstig | Hoog (eindstadium) | Plaatselijk (2% - 9%) | Vervolgschade | Ernstig effect | |
| Serieus | Hoog (eindstadium) | Plaatselijk (2% - 9%) | Vervolgschade | Ernstig effect | |

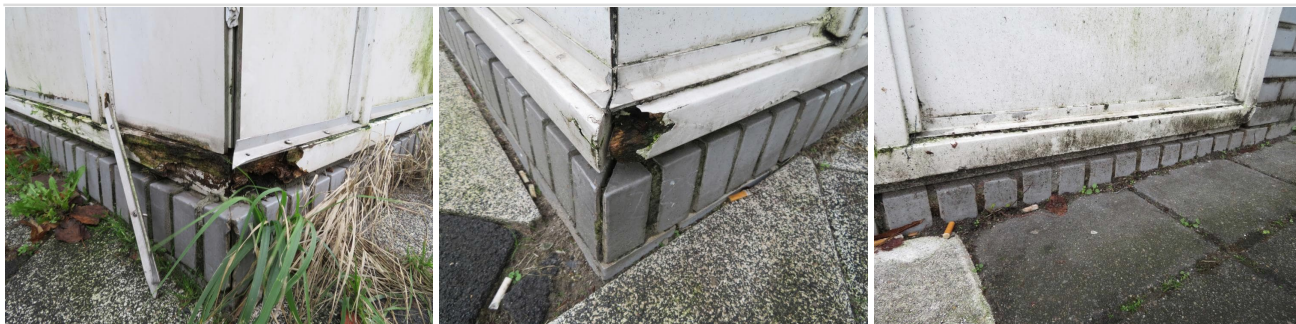
**Gebrek: Houtrot**  
 L: Kozijnwerk bij de nooduitgang nr. 15 en 17 en kozijnwerk Tjon Express (G301)  
 O: Invloeden van buitenaf, achterstallig onderhoud  
 G: Houtrot  
 R: Verdere degradatie van materiaal en lekkages, verminderde uitstraling  
 O: Herstellen aangetaste delen

**Gebrek: Aangroei van mos of algen**  
 L: Kozijnwerk bij de nooduitgang nr. 15 en 17 en kozijnwerk Tjon Express (G301)  
 O: Weersinvloeden  
 G: Aangroei van mos/algen  
 R: Verminderde uitstraling, op den duur aantasting van het materiaal  
 O: Reinigen

| Ernstig | Hoog (eindstadium) | Plaatselijk (2% - 9%) | Vervolgschade | Ernstig effect | |

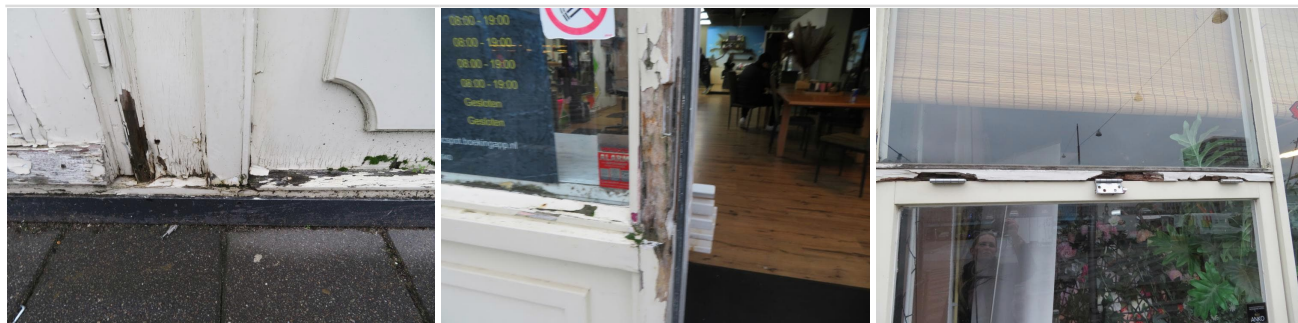
**Gebrek: Houtrot**  
 L: Kozijnwerk (G101), met name ter plaatse van het maaiveld is houtrot aanwezig op de kozijnen. Tevens ter plaatse van de dorpels, kalven en glaslatten.  
 O: Invloeden van buitenaf, achterstallig onderhoud  
 G: Houtrot  
 R: Verdere degradatie van materiaal en lekkages, functieverlies  
 O: Geadviseerd wordt het houtwerk te herstellen en zo nodig diverse verbindingen en glaslatten te vervangen.

**Gebrek: Beschadiging**  
 L: Kozijnwerk hout, gevel van nr. 13  
 O: Invloeden van buitenaf  
 G: Beschadiging houten kozijnwerk  
 R: Verder aantasten van het materiaal, meer kans op inbraak  
 O: Herstellen kozijnwerk, gelijktijdig met het herstellen van de houtrot.

| Ernstig | Hoog (eindstadium) | Plaatselijk (2% - 9%) | Vervolgschade | Matig effect | |
| Serieus | Hoog (eindstadium) | Plaatselijk (2% - 9%) | Vervolgschade | Ernstig effect | |

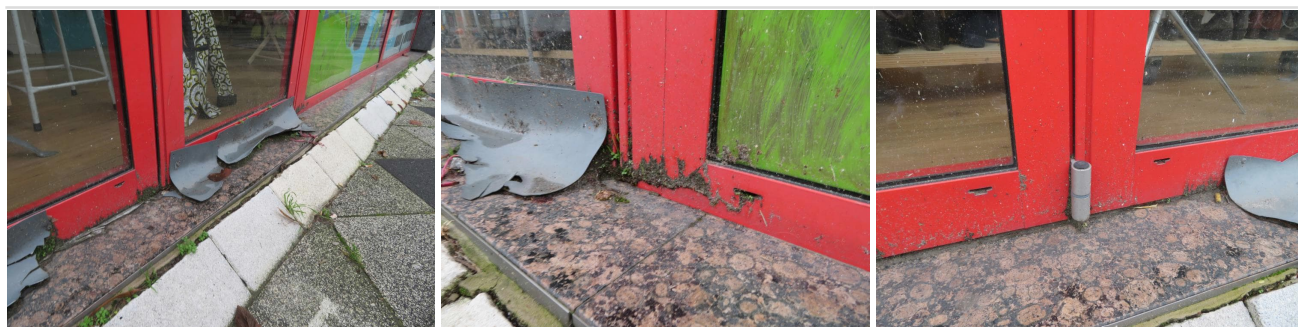
Opmerkingen *Gebrek: Aangroei van mos of algen*  
*L: Onderzijde kozijnwerk (G201)*  
*O: Weersinvloeden*  
*G: Vervuiling kozijnwerk / aangroei van mos/algen*  
*R: Verminderde uitstraling*  
*O: Reinigen kozijnwerk*

*Gebrek: Ontbrekende (onder)delen*  
*L: Kozijnwerk kunststof gevel (G201)*  
*O: Invloeden van buitenaf*  
*G: Ontbreken van de afwateringsdopjes*  
*R: Lekkage*  
*O: Aanbrengen afwateringsdopjes*

| Serius | Hoog (eindstadium) | Incidenteel (1%) | Vervolgschade | Ernstig effect | | |

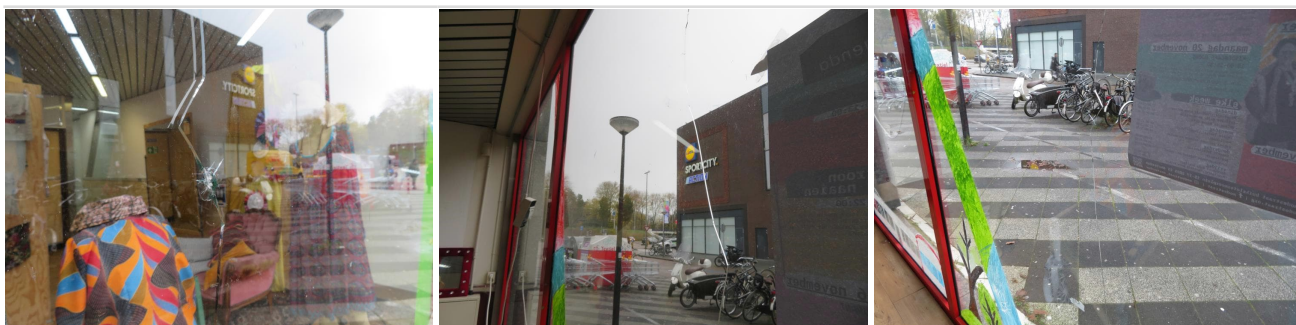
Opmerkingen *Gebrek: Breuk*  
*L: Diverse ramen nr. 15 en 17 (G201 en G101)*  
*O: Invloeden van buitenaf*  
*G: Breuk in de beglazing*  
*R: Doorscheuren beglazing, verminderde uitstraling, energieverlies*  
*O: Vervangen gebroken beglazing en overige beglazing ter verduurzaming.*

| <b>OB12EM01</b> | <b>Breuk</b> | | | | Score | <b>2</b> |
| Ernstig | Hoog (eindstadium) | Incidenteel (1%) | Vervolgschade | Ernstig effect | | |

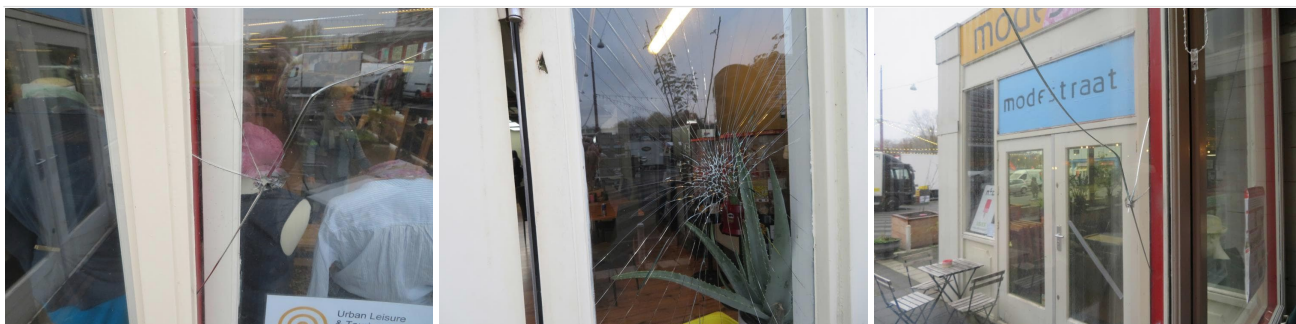
Opmerkingen **Gebrek: Breuk**  
 L: Diverse ramen nr. 15 en 17 (G201 en G101) en raam nr. 13 (G101)  
 O: Invloeden van buitenaf  
 G: Breuk in de beglazing  
 R: Doorscheuren beglazing, verminderde uitstraling, energieverlies, inbraak  
 O: Vervangen gebroken beglazing en overige beglazing ter verduurzaming.

| OB12EM01 | Breuk | | | | Score | 2 |
| Ernstig | Hoog (eindstadium) | Incidenteel (1%) | Vervolgschade | Ernstig effect | | |

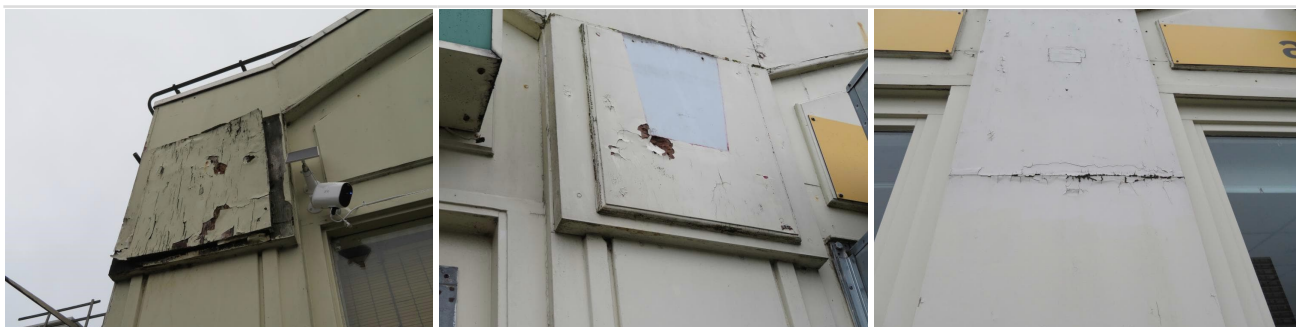
Opmerkingen **Gebrek: Afblijven**  
 L: Schilderwerk gevelafwerklaag (G101)  
 O: Invloeden van buitenaf  
 G: Afblijven schilderwerk  
 R: Verminderde uitstraling, aantasting onderliggend element/bouwdeel op termijn  
 O: Vervolgsysteem buiten schilderwerk

**Gebrek: Glansverlies**  
 L: Schilderwerk gevelafwerklaag (G101)  
 O: Invloeden van buitenaf, zoninstraling  
 G: Glansverlies aan het schilderwerk  
 R: Verminderde uitstraling en aantasting onderliggend element/bouwdeel op termijn  
 O: Vervolgsysteem buiten schilderwerk

| OB11EM05 | Afblijven | | | | Score | 3 |
|---|---|---|---|---|---|---|
| Ernstig | Hoog (eindstadium) | Plaatselijk (2% - 9%) | Vervolgschade | Matig effect | | |

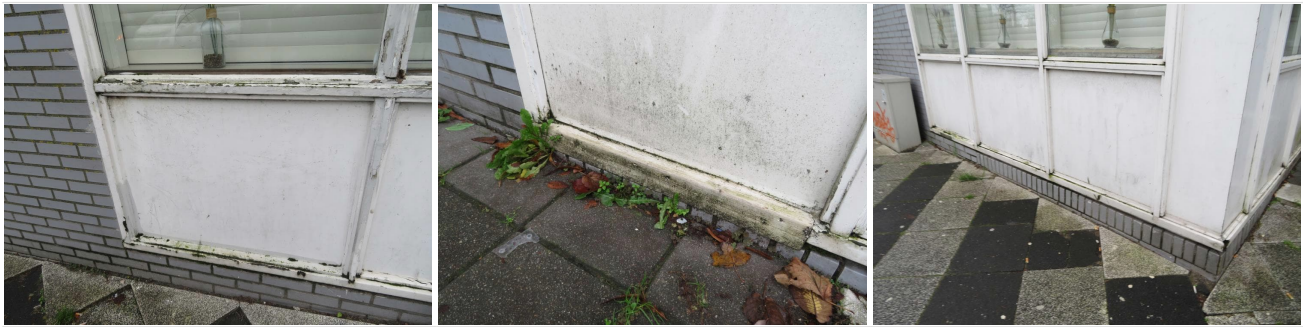
Gebrek: Afbladderen

Gebrek: Graffiti of bekladding

Gebrek: Barsten

Gebrek: Glansverlies

| OB11EM05 Afbladderen | | | | | Score | 3 |
|---|---|---|---|---|---|---|
| Ernstig | Hoog (eindstadium) | Plaatselijk (2% - 9%) | Vervolgschade | Ernstig effect | | |
| Serieus | Hoog (eindstadium) | Incidenteel (1%) | Vervolgschade | Ernstig effect | | |

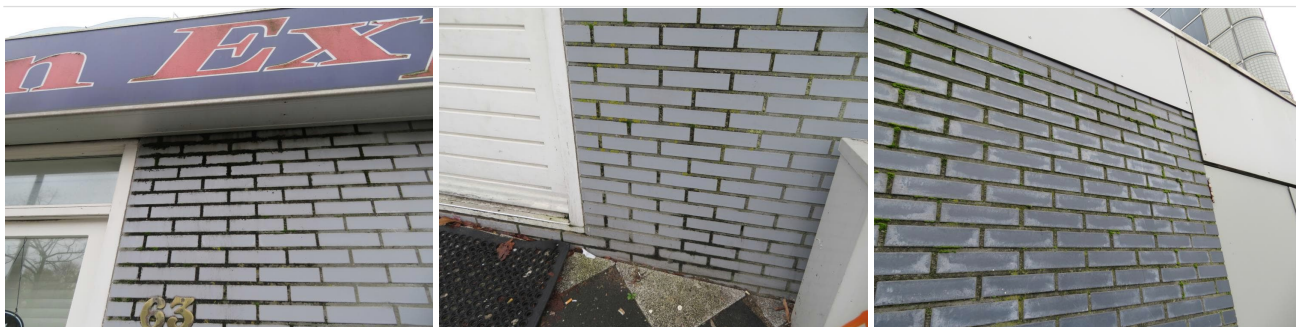
Gebrek: Aangroei van mos of algen  
 L: Metselwerk ter plaatse van Tjon Express (nr. 63)  
 O: Weersinvloeden  
 G: Aangroei van mos/algen  
 R: Verminderde uitstraling, op den duur aantasting van het materiaal  
 O: Reinigen

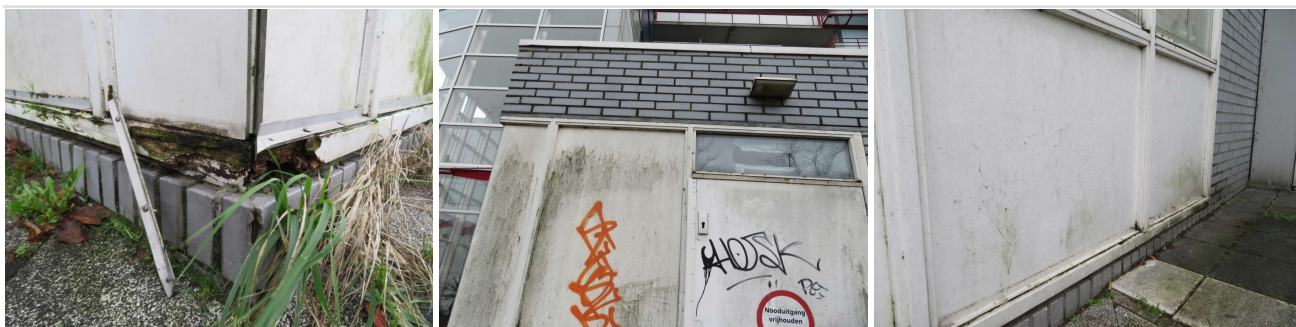
Gebrek: Aangroei van mos of algen  
 L: Gevelbeplating rondom nooduitgang van nr. 15 en 17  
 O: Weersinvloeden  
 G: Aangroei van mos/algen  
 R: Verminderde uitstraling, op den duur aantasting van het materiaal  
 O: Reinigen van de beplating, voor het uitvoeren van het schilderwerk

Gebrek: Bevestiging secundair manco  
 L: Gevelbeplating in de hoek van de nooduitgang nr. 15 en 17  
 O: Invloeden van buitenaf  
 G: Loszittende bevestiging/aansluiting van de gevelbeplating  
 R: Losraken beplating, verminderde uitstraling  
 O: Herstellen / opnieuw vastzetten van de aansluiting.

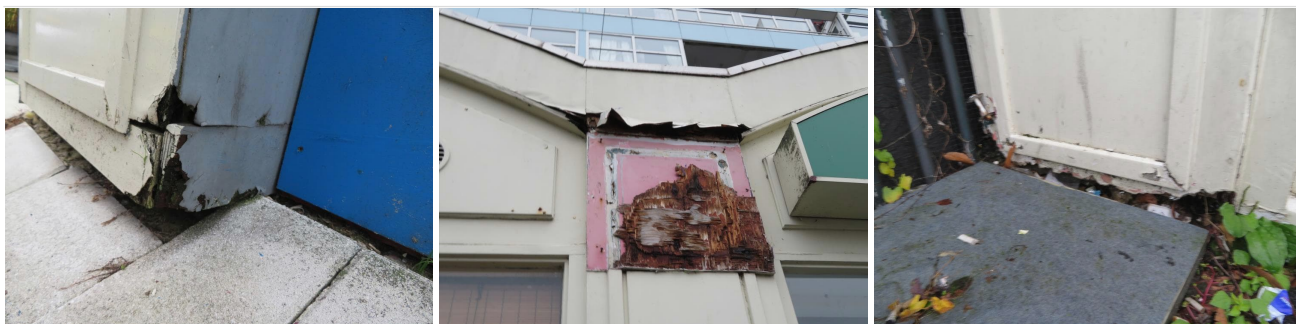
Opmerkingen **Gebrek: Houtrot**  
*L: Gevelbekleding hout begane grond (G101)*  
*O: Invloeden van buitenaf, achterstallig onderhoud*  
*G: Houtrot*  
*R: Verdere degradatie van materiaal en lekkages*  
*O: Geadviseerd wordt om het houtrot te herstellen, op sommige plaatsen is de gevelbeplating zodanig aangetast dat wordt geadviseerd om deze te vervangen.*

**Gebrek: Openstaande verbindingen**  
*L: Onderzijde kozijnen (G101)*  
*O: Invloeden van buitenaf*  
*G: Open verbinding*  
*R: Tocht, lekkage, muizen, houtrot toename klachtenonderhoud*  
*O: Herstellen*

| Ernstig | Hoog (eindstadium) | Regelmatig (10% - 29%) | Vervolgschade | Matig effect | | |
| Serius | Hoog (eindstadium) | Incidenteel (1%) | Vervolgschade | Ernstig effect | | |

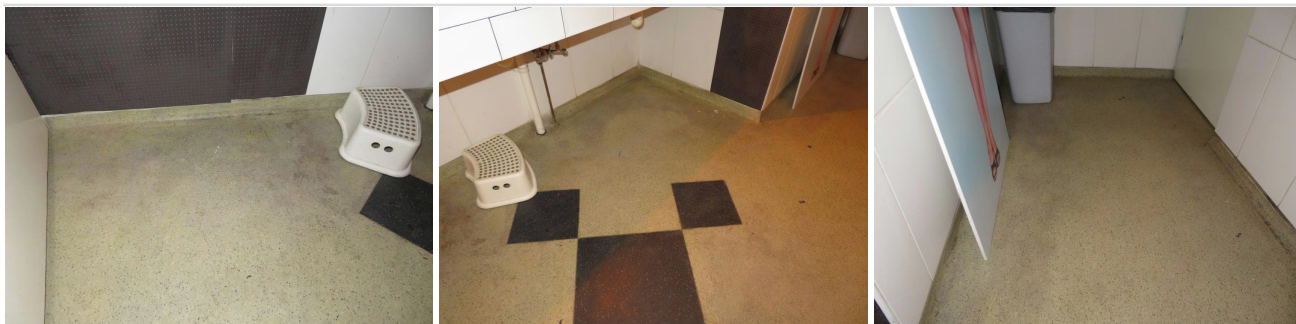
Opmerkingen **Gebrek: Slijtage**  
*L: Gietsvloer in het toilet van nr. 15 en 17*  
*O: Gebruik, veroudering*  
*G: Slijtage en vervuiling van de gietsvloer*  
*R: Verminderde uitstraling*  
*O: Vervangen gietsvloer*

| OB09SM07 | Slijtage | | | | Score | 4 |

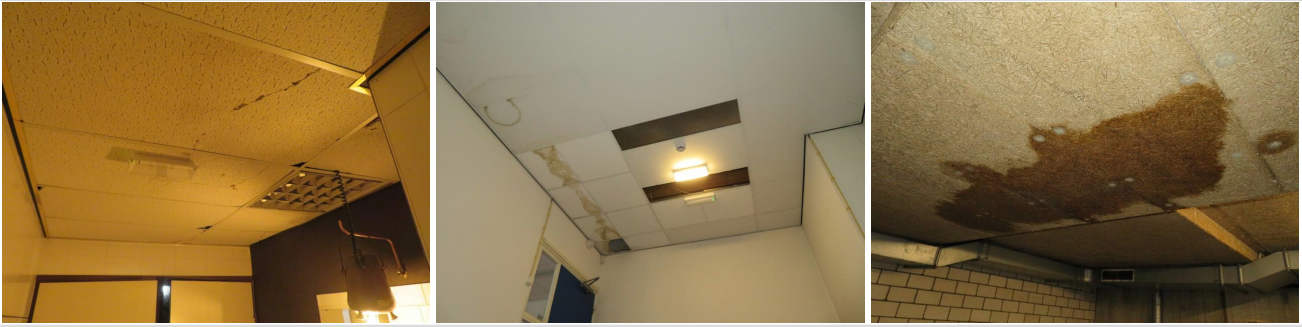
Gebrek: Scheuren

G: Scheurtjes in de plafondplaten

Gebrek: Lekkage

O: Lekkage, onbekend waar deze lekkage vandaan komt

G: Vochtige plafondplaten

Gebrek: Vuil, aanslag, verkleuring

Gebrek: Oude vochtplekken

O: Lekkages

G: Oude vochtplekken

Gebrek: Doorbuiging

| OB10EM06 Scheuren | | | | | Score | 2 |
| OB10EW01 Lekkage | | | | | Score | 2 |
| OB10GA02 Oude vochtplekken | | | | | Score | 1 |

O: Nader onderzoek doen naar de oorzaak van de lekkage, er is een post opgenomen bij technisch advies derden voor nader onderzoek.

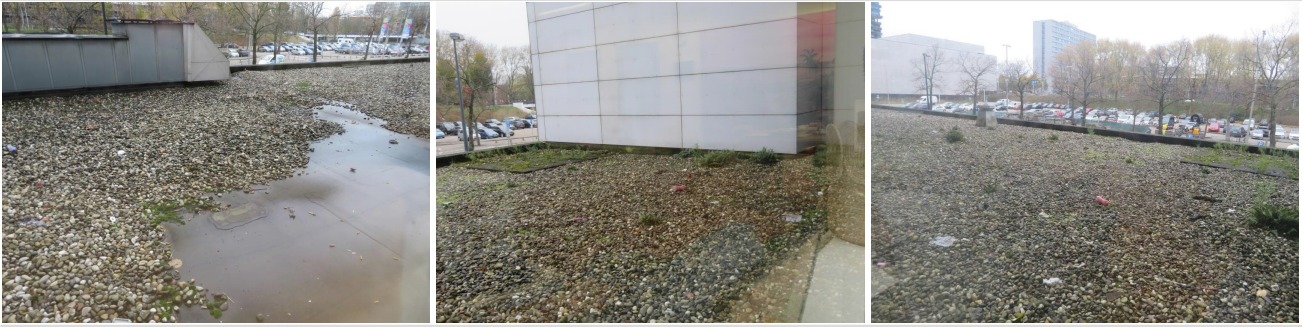
*Gebrek: Plantengroei op dakbedekking*  
*L: D002*  
*O: Weersinvloeden*  
*G: Aangroei van mos/algen en plantengroei*  
*R: Verminderde uitstraling, slechte waterafvoer, lekkage*  
*O: Reinigen daken*

*Gebrek: Ballast onvoldoende dekking en ontbrekende ballast*  
*L: D002*  
*O: Invloeden van buitenaf*  
*G: Grind onvoldoende dekkend*  
*R: Toename uv-straling op de bitumineuze dakbedekking, energieverlies*  
*O: Grind reinigen en opnieuw aanbrengen*

| OB06GA03 | Plantengroei op dakbedekking, met name voorkomend op warmdakconstructies | | | | Score | 1 |
|---|---|---|---|---|---|---|
| Gering | Midden (gevoerd stadium) | Regelmatig (10% - 29%) | Vervolgschade | Gering effect | | |
| Serius | Hoog (eindstadium) | Regelmatig (10% - 29%) | Vervolgschade | Ernstig effect | | |

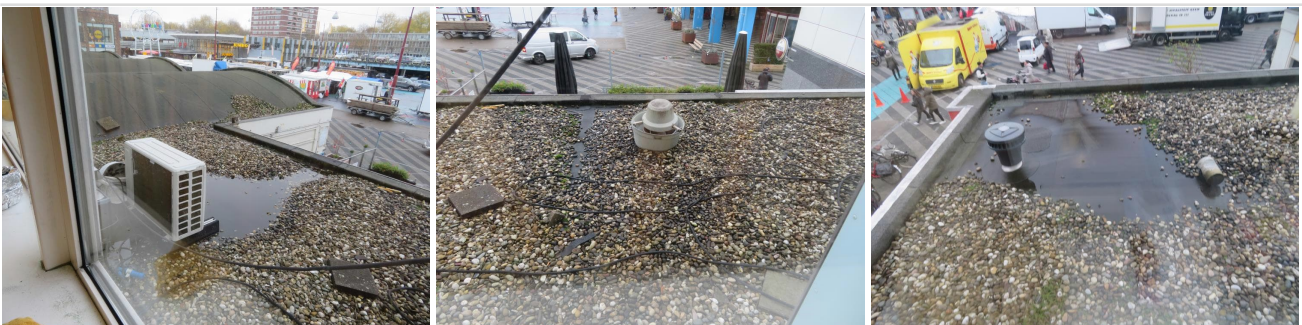
*Gebrek: Ballast onvoldoende dekking en ontbrekende ballast*  
*L: Vlakke dak D001*  
*O: Invloeden van buitenaf*  
*G: Grind onvoldoende dekkend*  
*R: Toename uv-straling op de bitumineuze dakbedekking, energieverlies*  
*O: Grind reinigen en opnieuw aanbrengen*

*Gebrek: Afschot foutief of onvoldoende, plassen op dakbedekking*  
*L: D001*  
*O: Invloeden van buitenaf, verstopping HWA*  
*G: Ontstaan van plassen water op het dak*  
*R: Lekkage, aantasting materiaal*  
*O: Geadviseerd wordt om de afwatering te herstellen en het dak te reinigen*

| Ernst | Intensiteit | Omvang | Aspect | Prioriteit |
|---|---|---|---|---|
| Serius | Hoog (eindstadium) | Plaatselijk (2% - 9%) | Vervolgschade | Ernstig effect |
| Serius | Midden (gevorderd stadium) | Regelmatig (10% - 29%) | Vervolgschade | Gering effect |

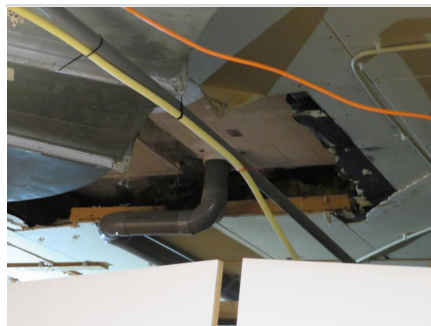
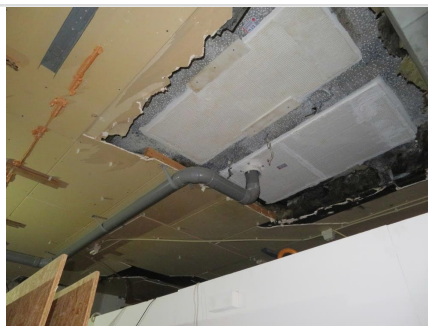
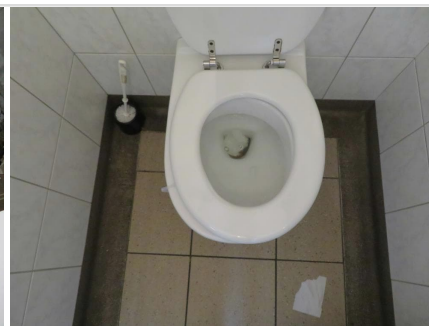
Opmerkingen *Gebrek: Gebreken aan de afvoeren  
L: Afvoeren van nr. 15 en 17  
O: Onduidelijk wat de oorzaak hiervan is  
G: Diverse klachten betreft de afvoeren, onder andere lekkage en verstopping  
R: Toename klachtenonderhoud, invloed op gebruiksproces, lekkages, aantasting van materialen  
O: Nader onderzoek doen naar de oorzaak, waaruit herstelwerkzaamheden volgen. Herstelkosten niet opgenomen.  
Nader onderzoek is opgenomen bij technisch advies derden.*

| <b>OK05SW03 Verstoppte leiding</b> | | | | Score <b>3</b> |

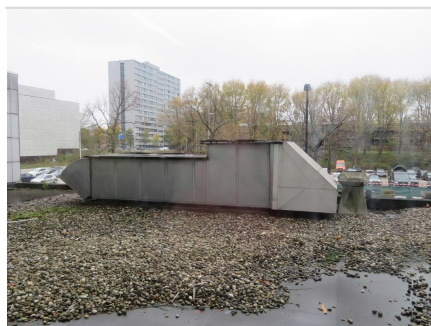
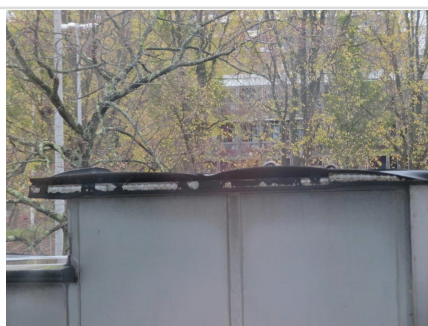
| Merk | Type | Capaciteit (m³/h) | Ruimteomschrijving |
|---|---|---|---|
| Opmerkingen <i>L: Vlakke dak D002, LBK t.b.v. Tjon Express<br/>O: Invloed van buitenaf, veroudering<br/>G: Aantasting omheining LBK<br/>R: Lekkage in LBK, aantasting materialen, uitval installatie<br/>O: Herstellen</i> | | | |

| <b>OB02SB01 Aantasting afwerklaag</b> | | | | Score <b>2</b> |
|---|---|---|---|---|
| Serius | Hoog (eindstadium) | Plaatselijk (2% - 9%) | Vervolgschade | Ernstig effect |

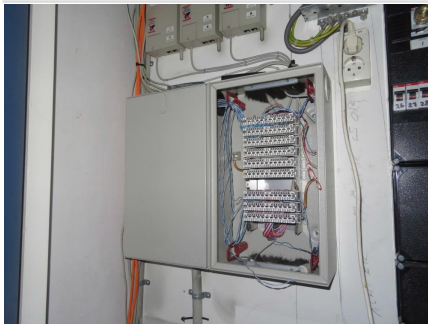
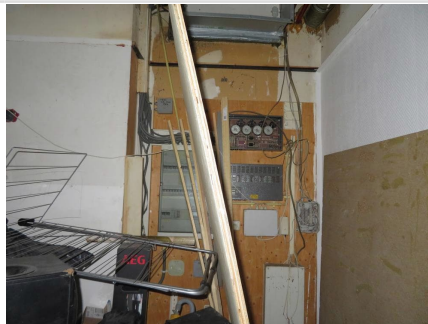
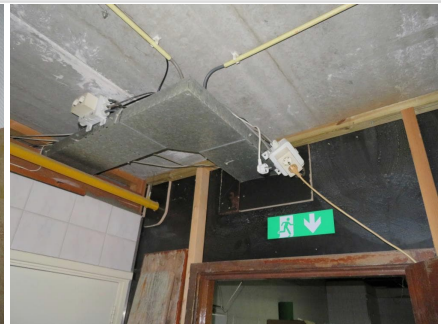
Gebrek: Ontbreken beschermplaat  
L: Diverse plaatsen binnenzijde, bij de verdeelinrichtingen  
O: Onbekend  
G: Ontbreken van de beschermplaat van elektra  
R: Veiligheid  
O: Aanbrengen beschermplaat

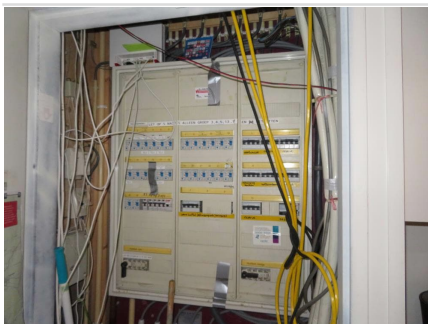
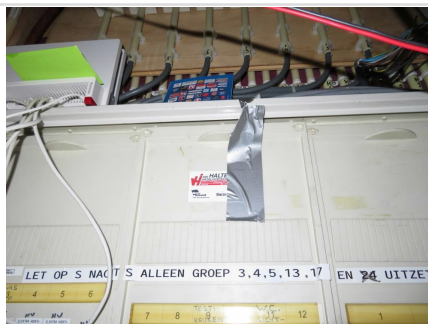
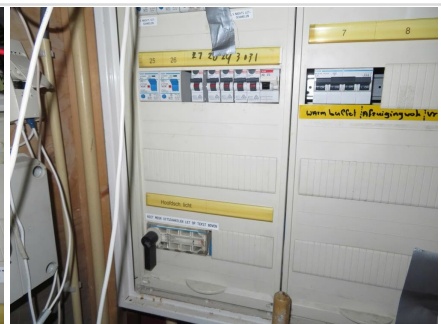
Gebrek: Ondeugdelijke bevestigingen en/of ophangingen  
L: Verdeelkast nr.15 en 17  
O: Onbekend  
G: Losliggende beschermplaat kast, vastgezet met tape  
R: Veiligheidsrisico  
O: Op een juiste wijze vastzetten van de beschermplaat

Gebrek: Slordige afwerking  
L: Verdeelkast nr. 15 en 17  
O: Foutief toepassen  
G: Slordige afwerking nummering/teksten groepen  
R: Rommelige uitstraling, niet leesbaarheid  
O: De handgeschreven nummering/teksten vervangen door nummering/teksten met stickers

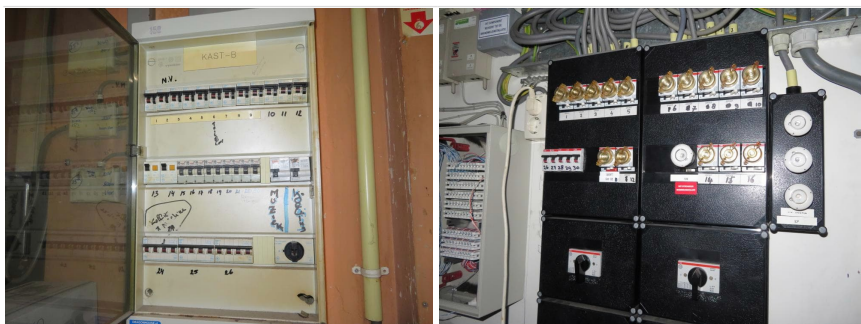
Gebrek: Slordige afwerking  
 L: Verdelkast van Café La Rosa en nr. 101  
 O: Foutief toepassen  
 G: Slordige afwerking nummering/teksten groepen  
 R: Rommelige uitstraling, niet leesbaarheid  
 O: De handgeschreven nummering/teksten vervangen door nummering/teksten met stickers

| OB05SB02 | Materiaaltoepassing foutief | | | | Score | 1 |
|---|---|---|---|---|---|---|
| Serius | Hoog (eindstadium) | Incidenteel (1%) | Vervolgschade | Ernstig effect | | |

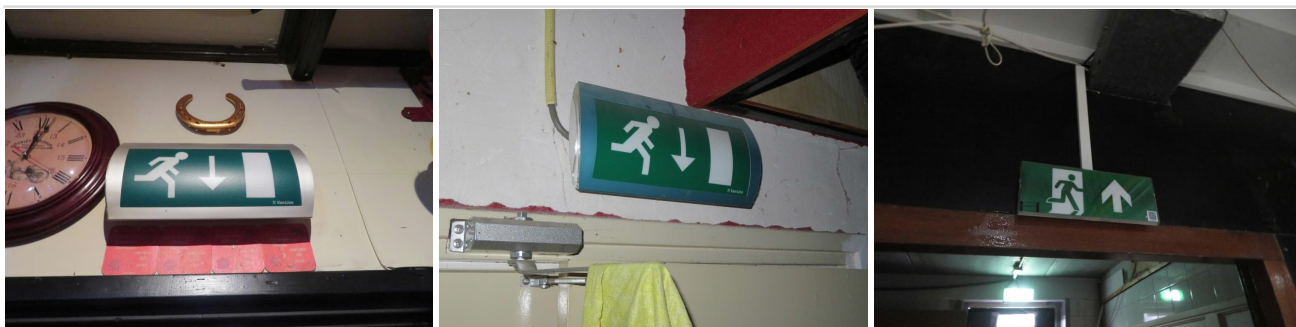
Gebrek: Defecte lampen  
 L: Vluchtverlichting nr. 13 en nr. 15/17  
 O: Mogelijk veroudering  
 G: Incidenteel een defecte vluchtverlichting  
 R: Belemmering van het vluchten  
 O: Geen actie, vluchtverlichting vervangen

Gebrek: Ouder dan 87,5% levensduur  
 L: Vluchtverlichting binnenzijde nr. 11 en 13  
 O: Veroudering vluchtverlichting  
 G: De theoretische levensduur van de vluchtverlichting is op bepaalde plekken bereikt  
 R: Meer kans op uitval, belemmering vluchten, veiligheidsrisico  
 O: Vernieuwen noodverlichting, met LED

| OE08GO02 | Defecte lampen | | | | Score | 1 |

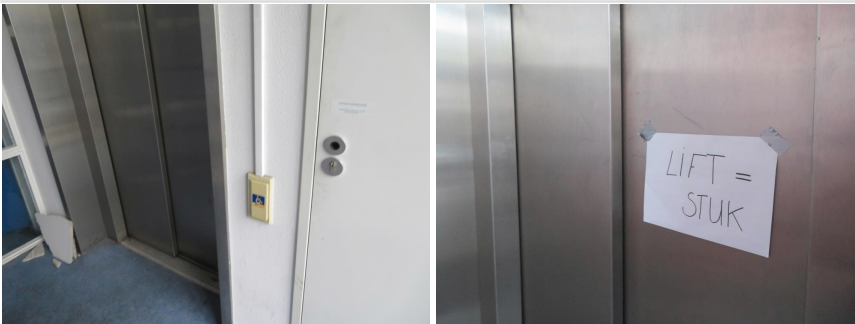
Opmerkingen Gebrek: Defecte lift  
 L: Trappenhuis naar de ruimtes van nr. 101  
 O: Onbekend  
 G: Lift is defect en niet meer in gebruik  
 R: Mindervaliden kunnen de ruimtes op deze wijze niet betreden.  
 O: Aangezien de lift zijn technische levensduur waarschijnlijk ook heeft bereikt, wordt geadviseerd de lift te vervangen.

Gebrek: Ouder dan 87,5% levensduur  
 L: Trappenhuis naar de ruimtes van nr. 101  
 O: Veroudering  
 G: Vermoedelijke is de technische levensduur van de lift bereikt  
 R: Kans op uitval, wat dus momenteel het geval is  
 O: Vervangen van de lift

| OT01EW03 | Defecten aan of disfunctioneren van element | | | | Score | 2 |

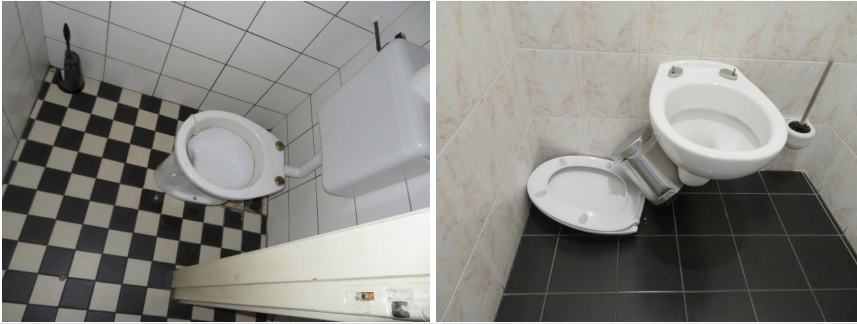
Gebrek: Ontbrekende (onder)delen  
 L: Toilet nr. 13 en DATschool (nr. 101)  
 O: Onbekend  
 G: Ontbreken wc-bril  
 R: Toename klachtenonderhoud, verminderde uitstraling  
 O: Aanbrengen wc-bril

| OB12SC03 Ontbrekende (onder)delen | | | | | Score | 2 |
|---|---|---|---|---|---|---|
| Serius | Hoog (eindstadium) | Plaatselijk (2% - 9%) | Vervolgschade | Ernstig effect | | |

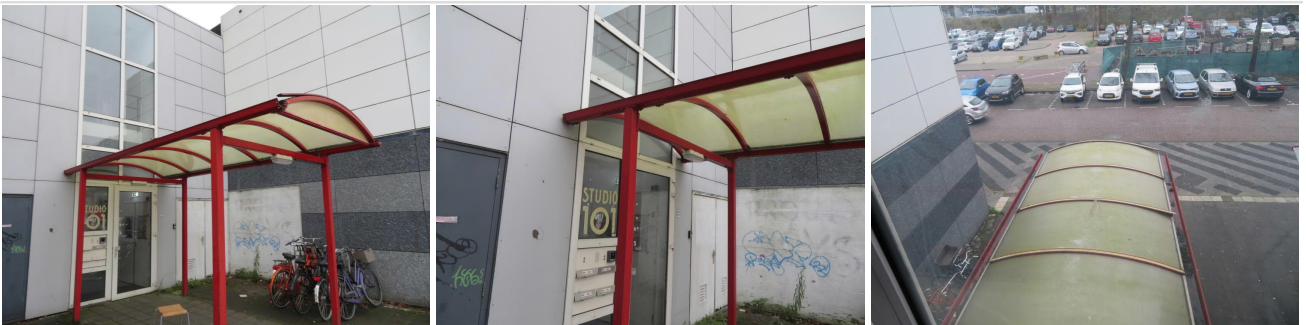
Gebrek: Verwering  
 L: Ingang nr. 101 (G301)  
 O: Weersinvloeden  
 G: Verwering van het materiaal  
 R: Verminderde uitstraling, aantasting van het materiaal  
 O: Vervangen overkapping

| OB05SM03 Erosie, verwering van lichtkoepels | | | | | Score | 3 |
|---|---|---|---|---|---|---|
| Serius | Midden (gevorderd stadium) | Aanzienlijk (30% - 69%) | Esthetica | Matig effect | | |
