## Inspectierapport

**3023 Verzamelgebouw**

Buikslotermeerplein 7-9

18 december 2023

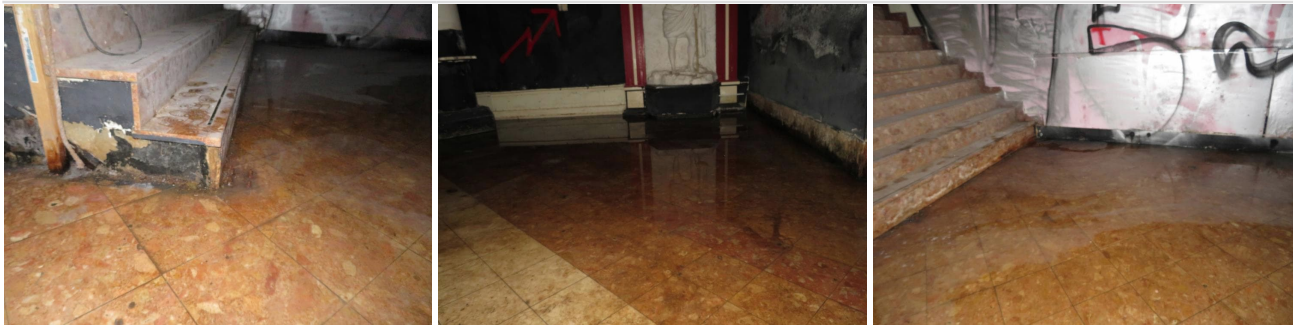
| 1320.000.00 Vloer op grondslag (constructief) | | | |
|---|---|---|---|
| Opmerkingen | <p>Gebrek: Lekkage</p> <p>L: Kelder van nr. 7 (oude discotheek)</p> <p>O: Onbekend</p> <p>G: De vloer in de kelder staat onderwater, mogelijk is er ergens lekkage</p> <p>R: Technische vervolgschade, waterschade, aantasting materialen</p> <p>O: Onduidelijk is waar het water / de lekkage vandaan komt, advies is om nader onderzoek te doen naar de oorzaak en dit te herstellen op korte termijn om verdere schade te voorkomen. Herstelkosten zijn niet opgenomen. Nader onderzoek is opgenomen bij technisch advies derden.</p> | | |

| OB01EW02 Lekkage van keerwanden en kelders | | | | |
| Ernstig | Hoog (eindstadium) | Aanzienlijk (30% - 69%) | Vervolgschade | Ernstig effect |

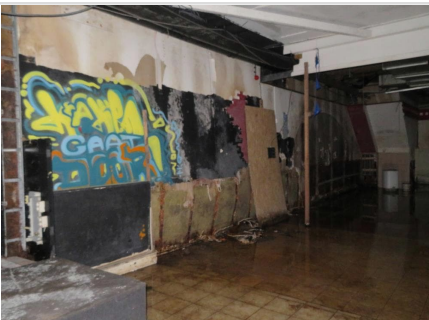
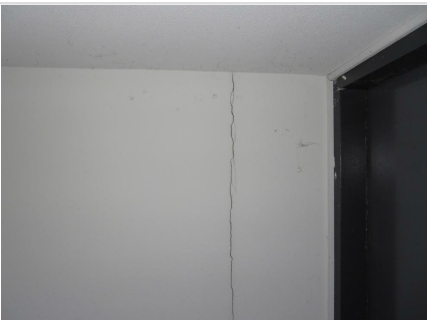
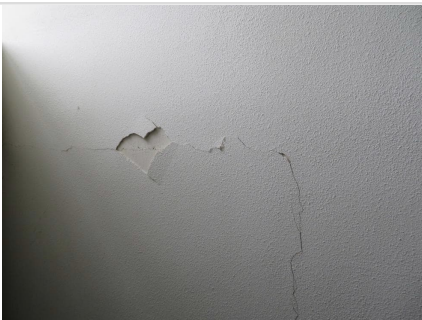
| 2200.100.00 Binnenwand | | | |

Opmerkingen      *Gebrek: Scheuren*  
*L: Wanden in het noodtrappenhuis*  
*O: Onbekend*  
*G: Scheuren in de wanden*  
*R: Niet direct veel risico, het lijkt geen dragende wand te zijn en het bevindt zich in een noodtrappenhuis waardoor de verminderde uitstraling ook niet van belang is.*  
*O: Monitoren of de scheurvorming erger wordt, verder geen actie tot herstel*

*Gebrek: Beschadiging*  
*L: Binnenwanden kelder nr. 7*  
*O: Optrekkend vocht, door grote hoeveelheid stilstaand water op de keldervloer*  
*G: Aangestaste wanden, uit elkaar vallende wanden, schimmelvorming*  
*R: Functieverlies, aantasting van het materiaal*  
*O: Onduidelijk is waar de hoeveelheid water in de kelder vandaan komt, geadviseerd wordt om nader onderzoek te doen naar de oorzaak. Er is een post opgenomen voor nader onderzoek, bij technisch advies derden. Op basis van het nader onderzoek komt een hersteladvies, de herstelkosten zijn niet opgenomen.*

| <b>OB03EW03</b> | <b>Scheuren constructief</b> | | | | Score | <b>2</b> |
| <b>OB03SM01</b> | <b>Beschadiging</b> | | | | Score | <b>3</b> |

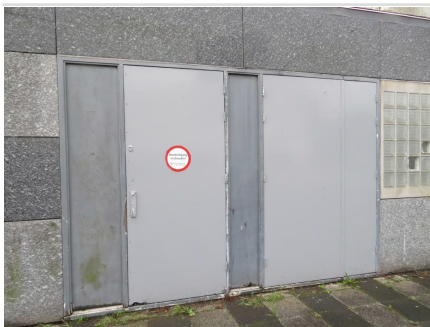
#### 3130.100.41      Buitendeur schilderwerk dekkend

Opmerkingen      *Gebrek: Glansverlies*  
*L: Deur nooduitgang begane grond (G201)*  
*O: Invloeden van buitenaf, zoninstraling*  
*G: Glansverlies aan het schilderwerk*  
*R: Verminderde uitstraling en aantasting onderliggend element/bouwdeel op termijn*  
*O: Vervanging van de deur staat gepland, schilderwerk uitvoeren*

| <b>OB11SM05</b> | <b>Glansverlies</b> | | | | Score | <b>3</b> |
| Serieus | Laag (beginstadium) | Algemeen (70% - 100%) | Esthetica | Matig effect | | |

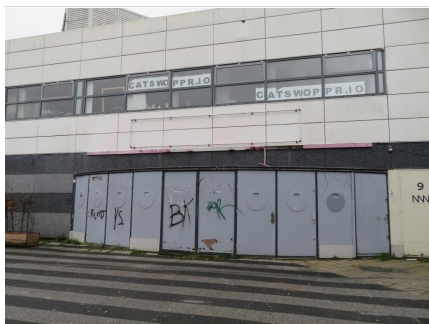
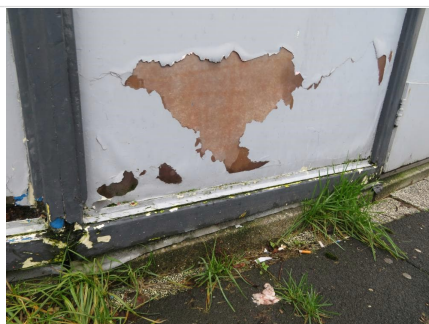
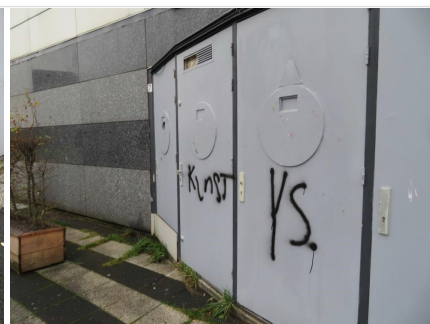
#### 3130.100.41      Buitendeur schilderwerk dekkend

Gebrek: Afbladderen  
 L: Deuren en beplating in de kozijnen aan de gevels van de begane grond (G101)  
 O: Invloeden van buitenaf  
 G: Afbladderen schilderwerk  
 R: Verminderde uitstraling, aantasting onderliggend element/bouwdeel op termijn  
 O: Vervolgsysteem buiten schilderwerk

Gebrek: Graffiti of bekladding  
 L: Deuren en beplating ter plaatse van de ingang (nr. 7)  
 O: Vandalisme  
 G: Graffiti  
 R: Verminderde uitstraling  
 O: Reinigen graffiti, overschilderen van de deuren en beplating

Gebrek: Glansverlies  
 L: Deuren en beplating aan de gevels van de begane grond (G101)  
 O: Invloeden van buitenaf, zoninstraling  
 G: Glansverlies aan het schilderwerk  
 R: Verminderde uitstraling en aantasting onderliggend element/bouwdeel op termijn  
 O: Vervolgsysteem buiten schilderwerk

| OB11EM05 Afbladderen | | | | | Score | 3 |
| Ernstig | Hoog (eindstadium) | Plaatselijk (2% - 9%) | Vervolgschade | Ernstig effect | | |

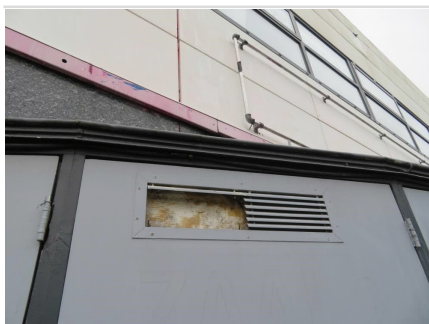
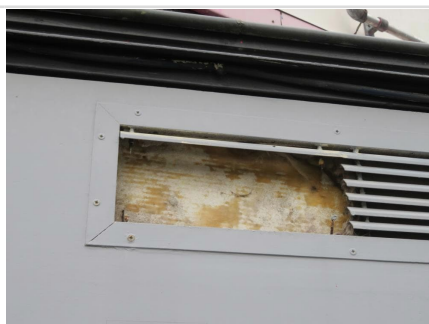
Gebrek: Ontbrekende (onder)delen  
 L: Rooster in de deur  
 O: Onbekend  
 G: Ontbreken van het rooster  
 R: Tocht, verminderde uitstraling  
 O: Aanbrengen rooster

| OB07SC02 | Ontbrekende (onder)delen | | | | Score | 2 |
|---|---|---|---|---|---|---|
| Serius | Hoog (eindstadium) | Plaatselijk (2% - 9%) | Vervolgschade | Ernstig effect | | |

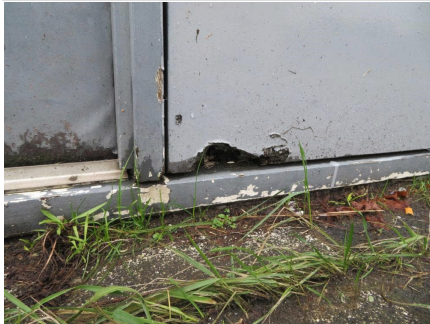
Opmerkingen  
 Gebrek: Houtrot  
 L: Nooddeur begane grond (G201)  
 O: Invloeden van buitenaf, achterstallig onderhoud  
 G: Houtrot  
 R: Verdere degradatie van het materiaal en lekkages  
 O: Geadviseerd wordt om de deur te vervangen.

| OB07EM05 | Houtrot | | | | Score | 3 |
| Ernstig | Hoog (eindstadium) | Plaatselijk (2% - 9%) | Vervolgschade | Ernstig effect | | |

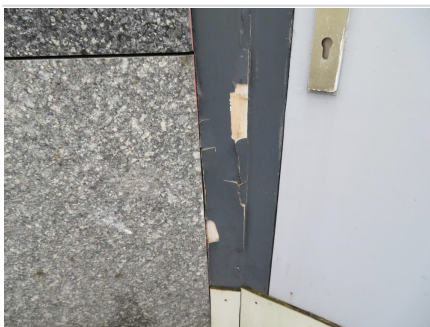
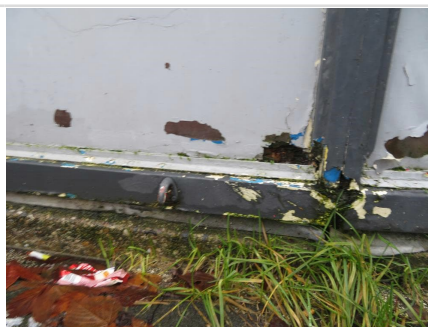
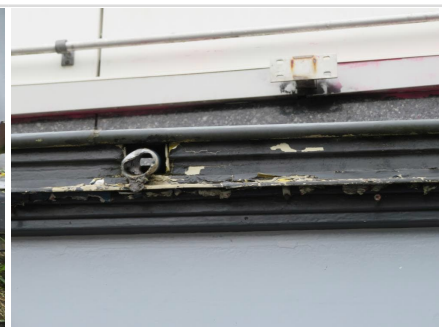
Opmerkingen      *Gebrek: Afbladderen*  
*L: Kozijnwerk en beplating in de kozijnen begane grond (G101)*  
*O: Invloeden van buitenaf*  
*G: Afbladderen schilderwerk*  
*R: Verminderde uitstraling, aantasting onderliggend element/bouwdeel op termijn*  
*O: Vervolgsysteem buiten schilderwerk*

*Gebrek: Barsten*  
*L: Kozijnwerk en beplating in de kozijnen begane grond (G101)*  
*O: Invloeden van buitenaf*  
*G: Barsten in het schilderwerk*  
*R: Verminderde uitstraling, aantasting onderliggend element/bouwdeel op termijn*  
*O: Vervolgsysteem buiten schilderwerk*

*Gebrek: Glansverlies*  
*L: Kozijnwerk en beplating in de kozijnen begane grond (G101)*  
*O: Invloeden van buitenaf, zoninstraling*  
*G: Glansverlies aan het schilderwerk*  
*R: Verminderde uitstraling en aantasting onderliggend element/bouwdeel op termijn*  
*O: Vervolgsysteem buiten schilderwerk*

| Ernstig | Hoog (eindstadium) | Plaatselijk (2% - 9%) | Vervolgschade | Ernstig effect | | |
| Serius | Hoog (eindstadium) | Plaatselijk (2% - 9%) | Vervolgschade | Ernstig effect | | |

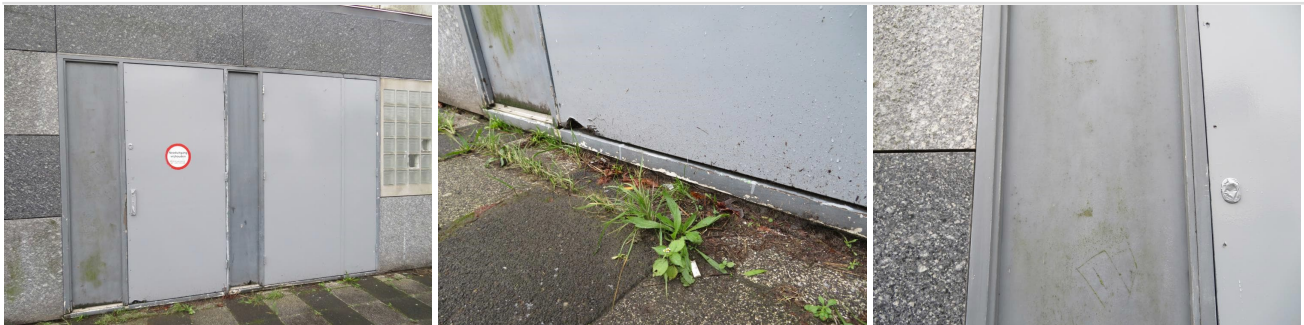
Opmerkingen      *Gebrek: Afladderen*  
*L: Kozijnwerk en beplating in de kozijnen aan de gevels van de begane grond, ter plaatse van de nooduitgang (G201)*  
*O: Invloeden van buitenaf*  
*G: Afladderen schilderwerk*  
*R: Verminderde uitstraling, aantasting onderliggend element/bouwdeel op termijn*  
*O: Vervolgsysteem buiten schilderwerk*

*Gebrek: Aangroei van mos/algen*  
*L: Kozijnwerk en beplating in de kozijnen aan de gevels van de begane grond, ter plaatse van de nooduitgang (G201)*  
*O: Weersinvloeden*  
*G: Aangroei van mos/algen*  
*R: Verminderde uitstraling*  
*O: Reinigen van de kozijnen/beplating, daarna schilderen*

*Gebrek: Glansverlies*  
*L: Kozijnwerk en beplating in de kozijnen aan de gevels van de begane grond, ter plaatse van de nooduitgang (G201)*  
*O: Invloeden van buitenaf, zoninstraling*  
*G: Glansverlies aan het schilderwerk*  
*R: Verminderde uitstraling en aantasting onderliggend element/bouwdeel op termijn*  
*O: Vervolgsysteem buiten schilderwerk*

| Ernstig | Hoog (eindstadium) | Plaatselijk (2% - 9%) | Vervolgschade | Ernstig effect | |

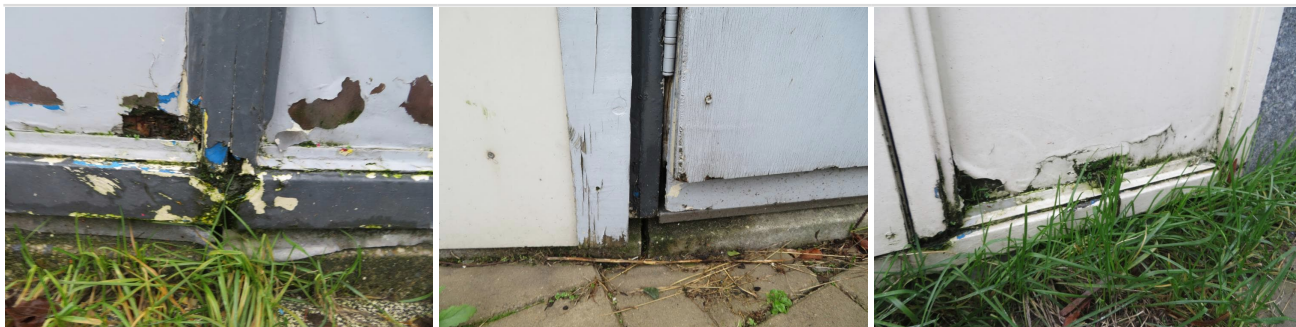
Opmerkingen      *Gebrek: Houtrot*  
*L: Houten kozijnwerk aan de gevels (begane grond, G101)*  
*O: Invloeden van buitenaf, achterstallig onderhoud*  
*G: Houtrot*  
*R: Verdere degradatie van materiaal en lekkages*  
*O: Uitzetten aangetaste delen en nieuwe stukken inzetten.*

| <b>OB07EM05</b> | <b>Houtrot</b> | | | Score | <b>3</b> |
| Ernstig | Hoog (eindstadium) | Plaatselijk (2% - 9%) | Vervolgschade | Gering effect | |

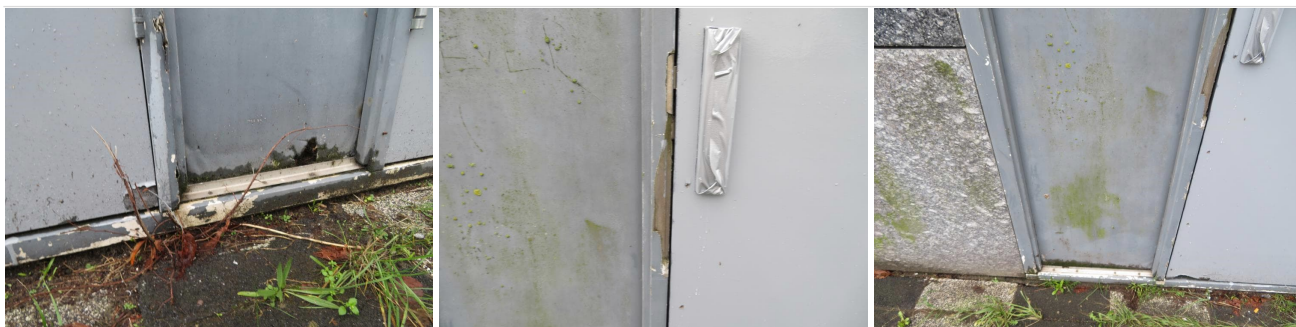
**Gebrek: Houtrot**  
*L: Houten kozijnwerk en beplating aan de gevels van de begane grond (G210)*  
*O: Invloeden van buitenaf, achterstallig onderhoud*  
*G: Houtrot*  
*R: Verdere degradatie van materiaal en lekkages*  
*O: Uitfrezen aangetaste delen en nieuwe stukken inzetten.*

**Gebrek: Beschadiging**  
*L: Deurkozijn nooduitgang (G201)*  
*O: Invloeden van buitenaf, mogelijk vandalisme*  
*G: Beschadiging aan het kozijnwerk*  
*R: Aantasting van het materiaal. verminderde uitstraling, kans op inbraak*  
*O: Herstellen van de beschadiging gelijktijdig met het houtrot*

| OB07EM05 | Houtrot | Score | 2 |
|---|---|---|---|
| Ernstig | Hoog (eindstadium) | Incidenteel (1%) | Vervolgschade |
| Serieus | Hoog (eindstadium) | Incidenteel (1%) | Vervolgschade |

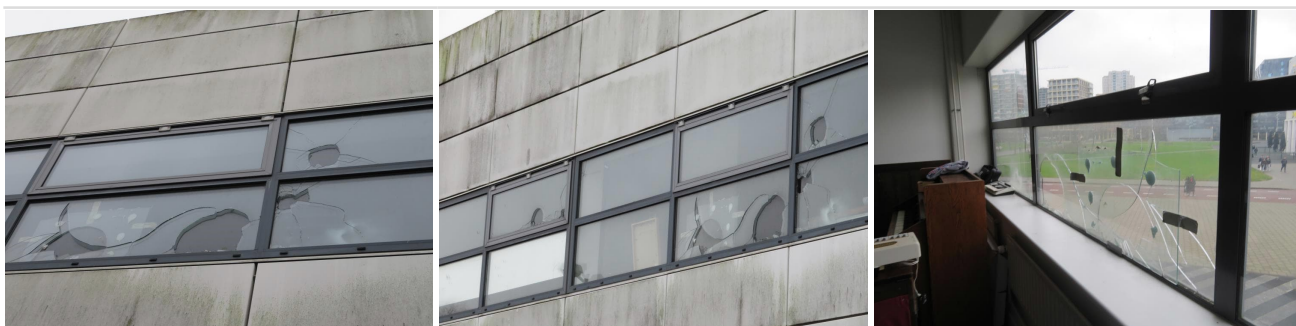
**Gebrek: Breuk**  
*L: Beglazing in de aluminium kozijnen van de eerste verdieping (G201)*  
*O: Invloeden van buitenaf (vandalisme)*  
*G: Breuk in de beglazing*  
*R: Verminderde uitstraling, energieverlies, kans op breken wat zorgt voor een veiligheidsrisico*  
*O: Vervangen gebroken beglazing*

| OB12EM01 | Breuk | Score | 4 |
|---|---|---|---|
| Ernstig | Hoog (eindstadium) | Regelmatig (10% - 29%) | Vervolgschade |

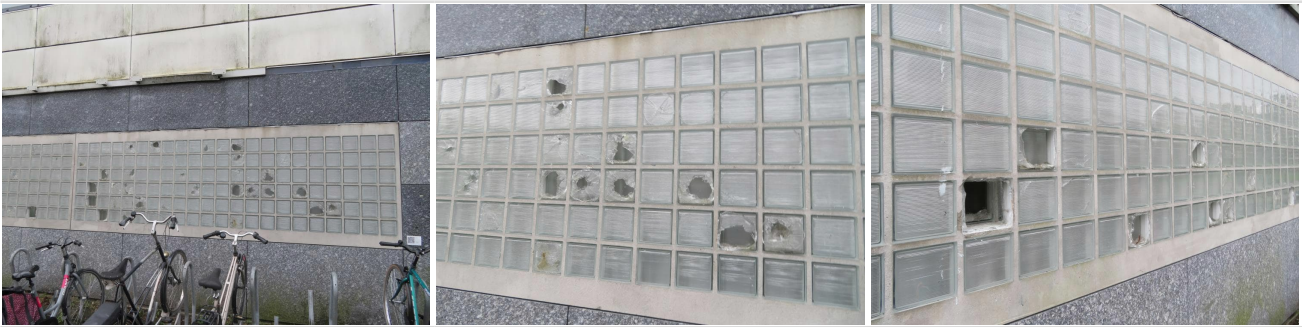
**Gebrek: Breuk**  
*L: De glazen bouwstenen ter hoogte van de begane grond van de gevel (G201)*  
*O: Invloeden van buitenaf (vandalisme)*  
*G: Breuk/beschadiging in de glazen bouwstenen*  
*R: Verminderde uitstraling, energieverlies*  
*O: Vervangen van de gebroken glazen bouwstenen*

| OB12EM01 | Breuk | | | | Score | 4 |
|---|---|---|---|---|---|---|
| Ernstig | Hoog (eindstadium) | Regelmatig (10% - 29%) | Vervolgschade | Ernstig effect | | |

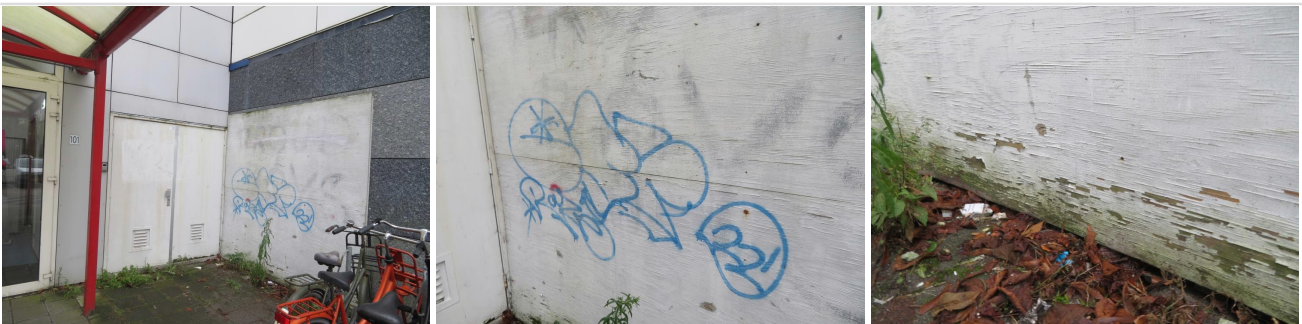
**Gebrek: Afbladderen**  
*L: Houten beplating aan de gevel (G301)*  
*O: Invloeden van buitenaf*  
*G: Afbladderen schilderwerk*  
*R: Verminderde uitstraling, aantasting onderliggend element/bouwdeel op termijn*  
*O: Vervolgsysteem buiten schilderwerk*

**Gebrek: Graffiti of bekladding**  
*L: Houten beplating aan de gevel (G301)*  
*O: Vandalisme*  
*G: Graffiti*  
*R: Verminderde uitstraling*  
*O: Reinigen graffiti, overschilderen van de beplating*

**Gebrek: Barsten**  
*L: Houten beplating aan de gevel (G301)*  
*O: Invloeden van buitenaf*  
*G: Barsten in het schilderwerk*  
*R: Verminderde uitstraling, aantasting onderliggend element/bouwdeel op termijn*  
*O: Vervolgsysteem buiten schilderwerk*

| Ernstig | Hoog (eindstadium) | Regelmatig (10% - 29%) | Vervolgschade | Ernstig effect | | |

| OB11SM02 | Barsten | Score | | | 4 |
|---|---|---|---|---|---|
| Serius | Hoog (eindstadium) | Aanzienlijk (30% - 69%) | Vervolgschade | Ernstig effect | |

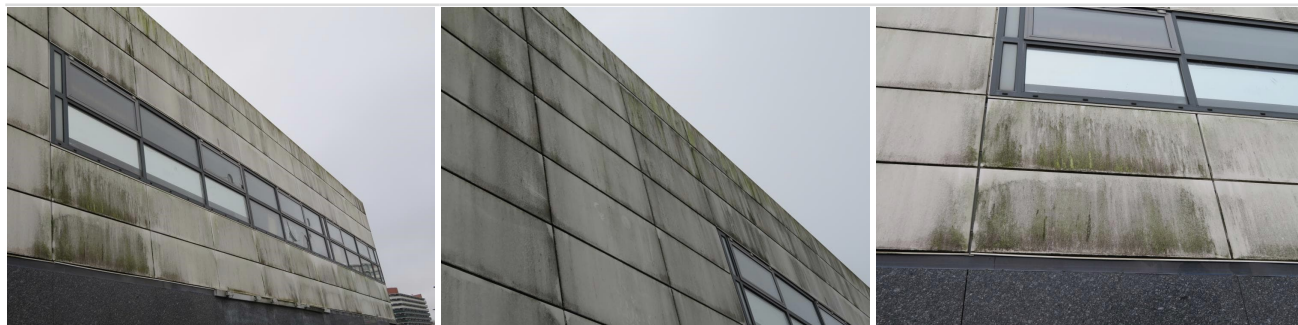
Gebrek: Aangroei van mos/algen  
 L: Beplating staal aan de gevel, ter hoogte van de eerste verdieping  
 O: Weersinvloeden  
 G: Aangroei van mos/algen  
 R: Verminderde uitstraling  
 O: Reinigen beplating

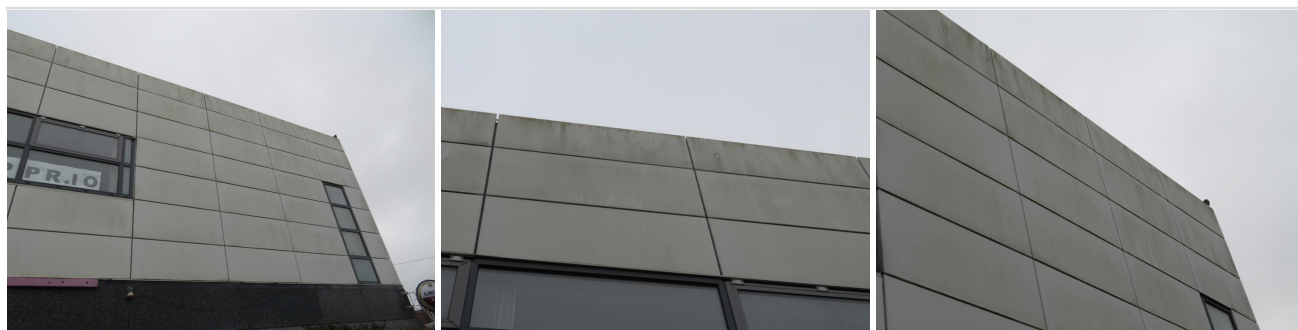
Gebrek: Aangroei mos/algen  
 L: Beplating staal aan de gevel, ter hoogte van de eerste verdieping  
 O: Weersinvloeden  
 G: Aangroei van mos/algen  
 R: Verminderde uitstraling  
 O: Reinigen beplating

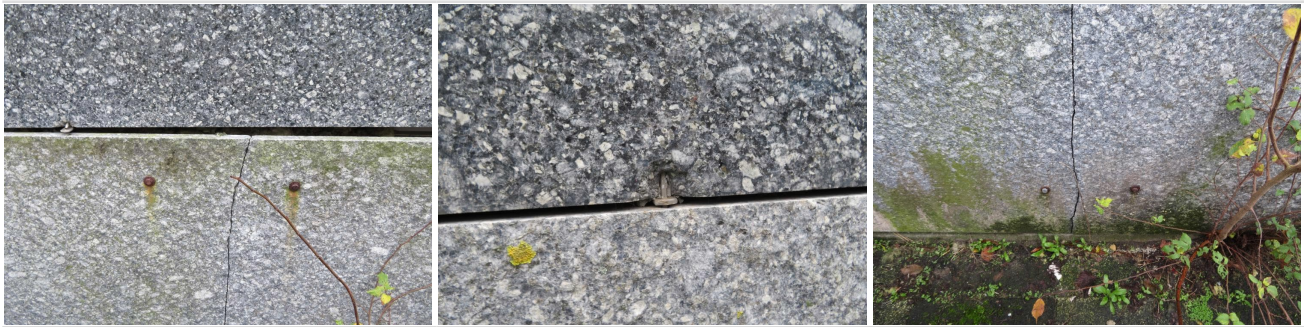
Gebrek: Aangroei van mos/algen

Gebrek: Graffiti of bekladding

Gebrek: Deformatie scheefstand

R: Kans op losraken van de panelen, veiligheidsrisico, technische gevolgschade

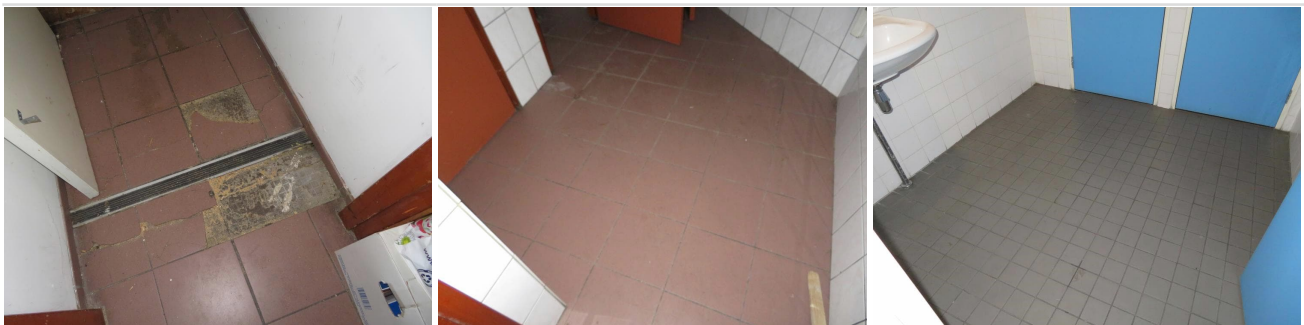
Opmerkingen *Gebrek: Breuk/beschadiging*  
*L: Binnenzijde nr. 7*  
*O: Onbekend*  
*G: Breuk, beschadiging aan het tegelwerk, daarnaast steekt er ter plaatse van de trap naar de kelder staal uit het tegelwerk*  
*R: Struikelgevaar, verminderde uitstraling*  
*O: Herstellen tegelwerk*

*Gebrek: Vervuiling*  
*L: Binnenzijde (PUNT)*  
*O: Niet onderhouden*  
*G: Vocht en vuil op het tegelwerk*  
*R: Verminderde uitstraling, aantasting materiaal*  
*O: Reinigen tegelwerk*

| Ernstig | Hoog (eindstadium) | Plaatselijk (2% - 9%) | Vervolgschade | Ernstig effect | | |

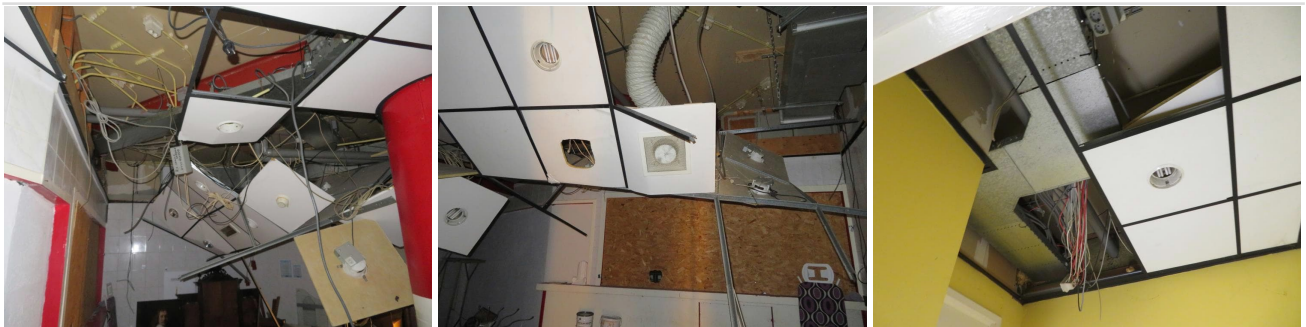
Opmerkingen *Gebrek: Breuk/beschadiging/ontbrekende delen*  
*L: Diverse plaatsen binnenzijde nr. 7*  
*O: Onbekend, mogelijk vandalisme*  
*G: Ontbrekende/beschadigde plafondafwerking, in één ruimte is de plafondafwerking ingestort*  
*R: Verminderde uitstraling, functieverlies, toename klachtenonderhoud*  
*O: Herstellen, aanbrengen plafondafwerking*

| <b>OB10EM01</b> | <b>Breuk</b> | | | | Score | <b>4</b> |
| Ernstig | Hoog (eindstadium) | Regelmatig (10% - 29%) | Vervolgschade | Ernstig effect | | |

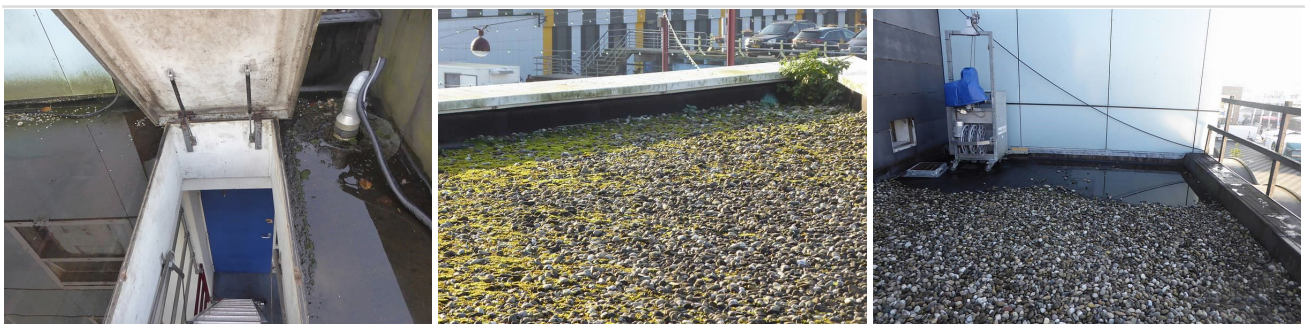
Opmerkingen *Het dak van de punt (7-9) kon niet betreden worden op het moment van inspectie en is dus niet beoordeeld. De gebreken zijn overgenomen van voorgaande inspectie (2019), gezien de overige status van buikslotermeerplein 7-101. Ter plaatse van de daktoegang ligt er veel water op het dak. Geadviseerd wordt de afwatering te herstellen. Herstel gepland in 2020.*

| <b>OB06GA03</b> | <b>Plantengroei op dakbedekking, met name voorkomend op warmdakconstructies</b> | | | | Score | <b>1</b> |
| Gering | Laag (beginstadium) | Aanzienlijk (30% - 69%) | Vervolgschade | Gering effect | | |
| Serieus | Hoog (eindstadium) | Plaatselijk (2% - 9%) | Vervolgschade | Matig effect | | |

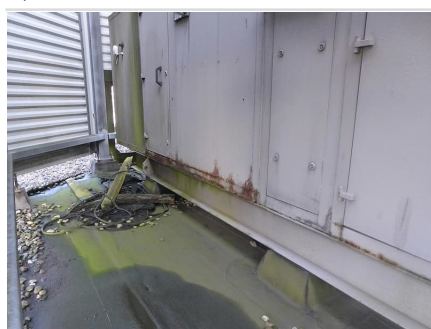
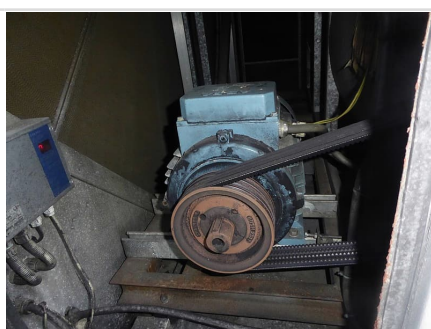
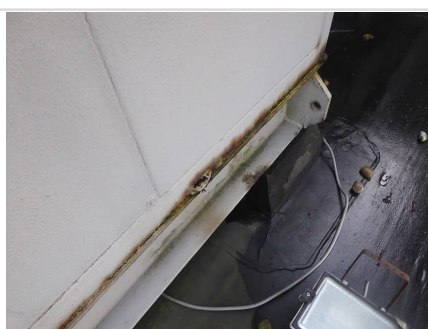
Opmerkingen *Het dak van de punt (7-9) kon niet betreden worden op het moment van inspectie en is dus niet beoordeeld. De gebreken zijn overgenomen van voorgaande inspectie (2019). Niet bekend is of de LBK inmiddels vervangen is, aangezien er weinig tot geen gebreken zijn opgelost in vergelijking met de conditiemeting van 2019 is de verwachting dat ook de LBK nog niet vervangen is. Deze staat gepland in 2024.*

*Bouwjaar van installatie is onbekend. Daarom wordt uitgegaan van bouwjaar pand, 1995. Op basis van dit uitgangspunt nadert de installatie het einde van de theoretische levensduur. Op moment van opname was de installatie buiten gebruik. Bij ernstige gebreken wordt geadviseerd de installatie te vervangen. Vervangen gepland in 2024.*

*Corrosie aan de onderzijde van de luchtbehandelingskast. Behoeft geen actie.*

| <b>OK14EM01</b> | <b>Corrosie</b> | | | | Score | <b>1</b> |
| Ernstig | Laag (beginstadium) | Plaatselijk (2% - 9%) | Vervolgschade | Gering effect | | |

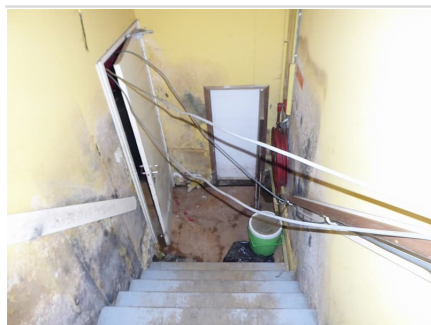
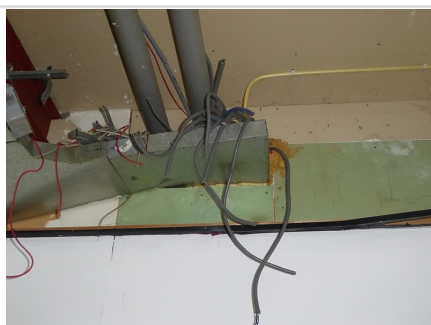
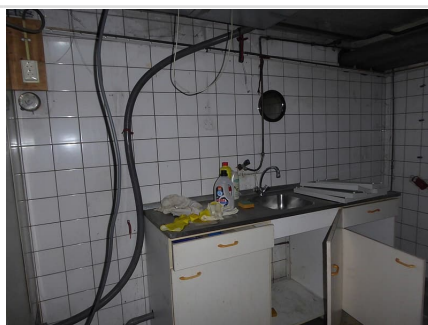
Opmerkingen *Onbekend of dit nog aanwezig is, deze ruimtes waren tijdens de inspectie (2023) niet te betreden. Aangezien de situatie vergeleken met 2019 weinig gewijzigd is, is het gebrek overgenomen van het rapport uit 2019. Diverse bedradingen hangen door het trappenhuis. Tevens zijn veel draden doorgeknipt. Geadviseerd wordt dit te verwijderen en nieuwe bedrading aan te brengen. Herstel gepland in 2024.*

| OE11SB05 Bedrading wanordelijk | | | | | Score | 4 |

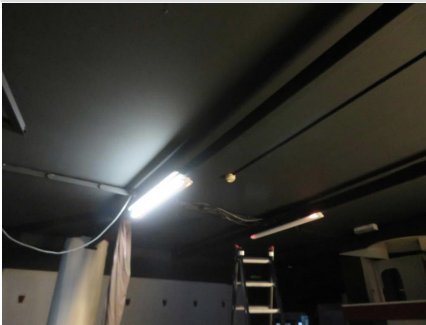
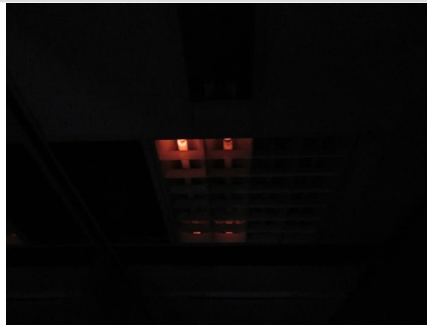
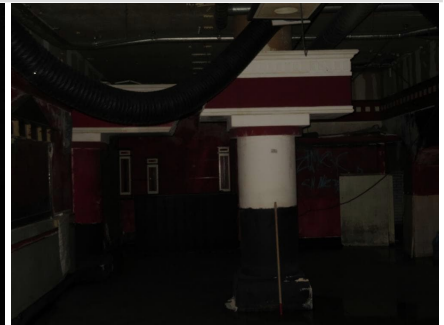
Opmerkingen *Gebrek: Defecte lampen  
L: Binnenzijde  
O: Veroudering  
G: Uitval verlichting, defecte lampen. Op diverse plaatsen werkt de verlichting niet meer, met name in de oude discotheek.

R: Toename klachtenonderhoud, veiligheidsrisico  
O: Plaatselijk vervangen van de verlichting (lampen door LED), gelijktijdig met de gebreken aan het plafond. Op termijn gehele armaturen vervangen door LED.*

| OE07GO02 Defecte lampen | | | | | Score | 1 |

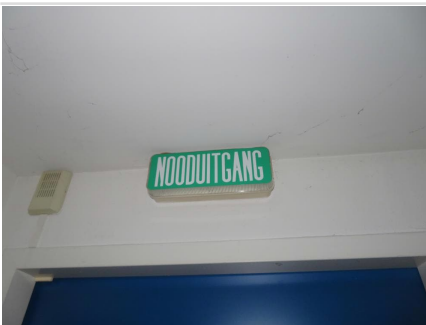
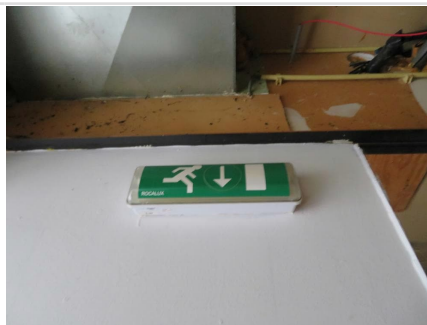
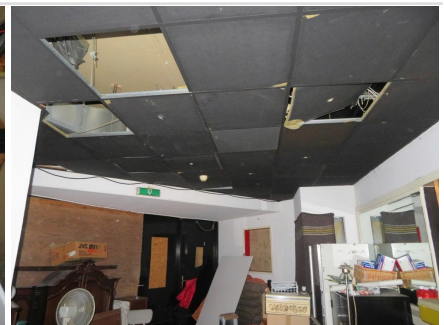
Opmerkingen *Gebrek: Defect onderdeel  
L: Binnenzijde (PUNT)  
O: Onbekend, niet onderhouden  
G: Veroudering van de vluchtverlichting, vluchtverlichting is op moment van inspectie buiten gebruik, defecte vluchtverlichting  
R: Meer kans op uitval, belemmering van het vluchten, veiligheidsaspect  
O: Vluchtverlichting vernieuwen, vervangen van de complete installatie (met LED)*

| OE11EW01 Defect toestel of onderdeel | | | | | Score | 6 |

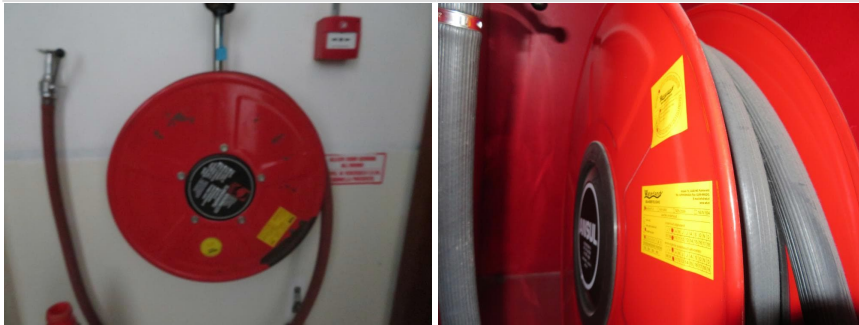
L: Binnenzijde punt (7-9)

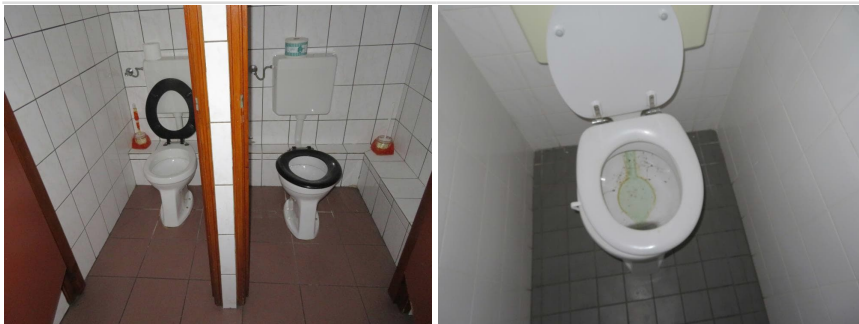
Gebrek: In- en uitwendige vervuiling

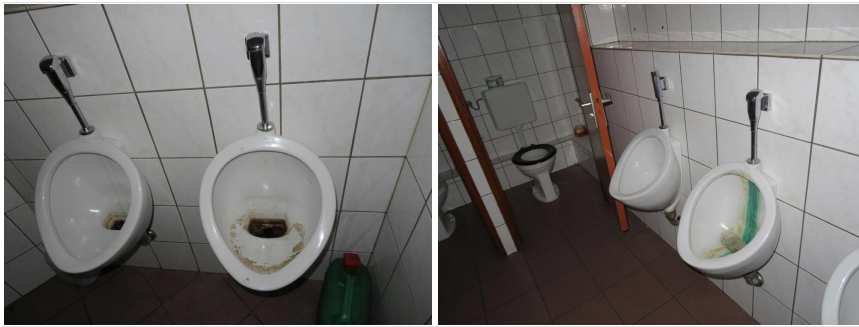
Opmerkingen      *Gebrek: In- en uitwendige vervuiling*  
*L: Urinoirs in nr. 7*  
*O: Niet gebruiken/onderhouden van de urinoirs*  
*G: Vervuiling*  
*R: Verminderde uitstraling, invloed op het gebruik, toename klachtenonderhoud*  
*O: Reinigen van de urinoirs, regelmatig onderhouden. Op den duur renoveren of indien niet meer in gebruik de toiletten slopen.*

| OK17GO03      In- en uitwendige vervuiling | | | | | Score | 4 |
| Gering | Hoog (eindstadium) | Algemeen (70% - 100%) | Esthetica | Gering effect | | |
