OBC Huissen

#### Inspectie

Inspectie datum: 16 januari 2025

Rapportage referentie: Prj25011468

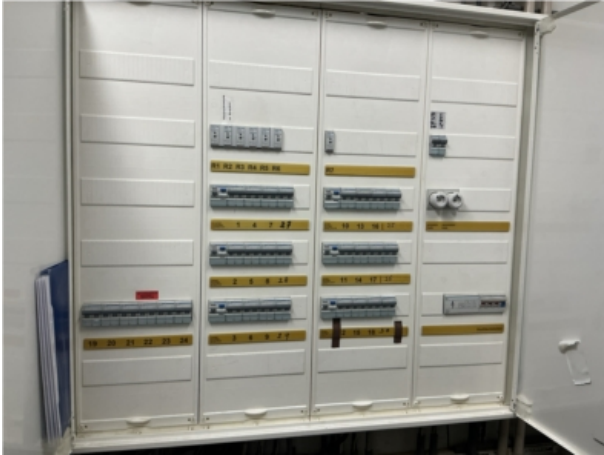
### Elektrische installatie onderhoud / keuring

Periodieke keuringrapport aanwezig. Installatie vertoont visueel geen gebreken.

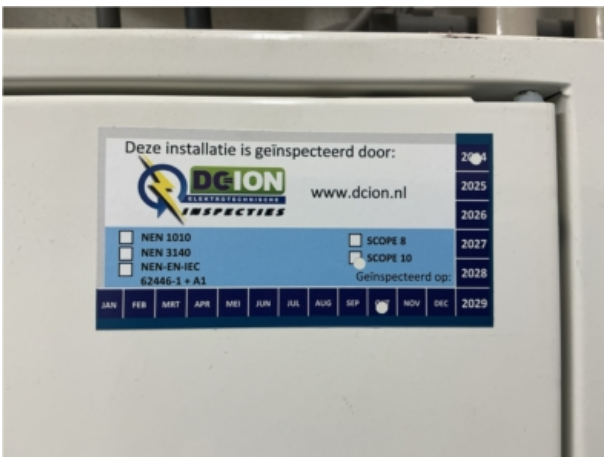
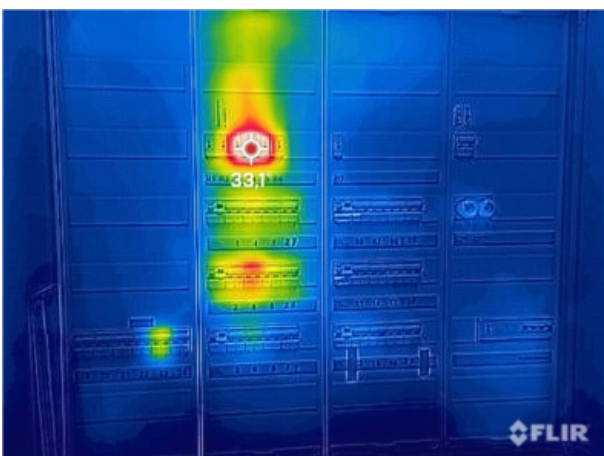
### Elektrische installatie thermografie

Geen bijzonderheden aangetroffen.

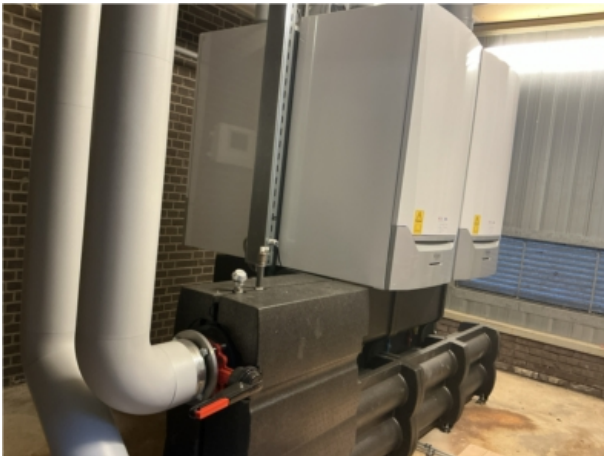
### Verwarmingsinstallatie onderhoud

De verwarmingsinstallatie wordt jaarlijks onderhouden door de installateur.

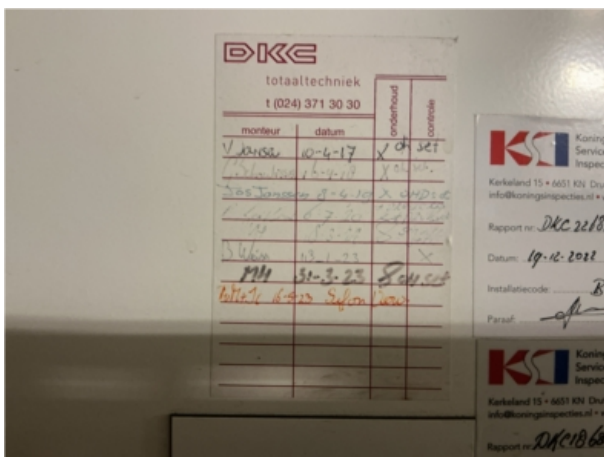
### Verwarmingsinstallatie keuring

Periodieke keuringrapport aanwezig

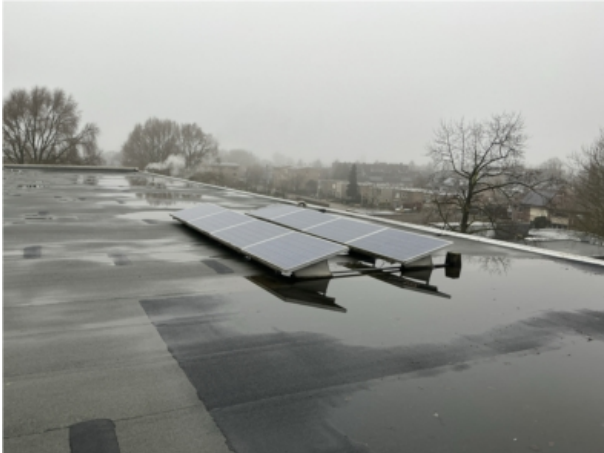
#### Zonnepanelen Scope 12 keuring

Zonnepanelen zijn niet Scope 12 gekeurd. Keuring opgenomen als preventie.

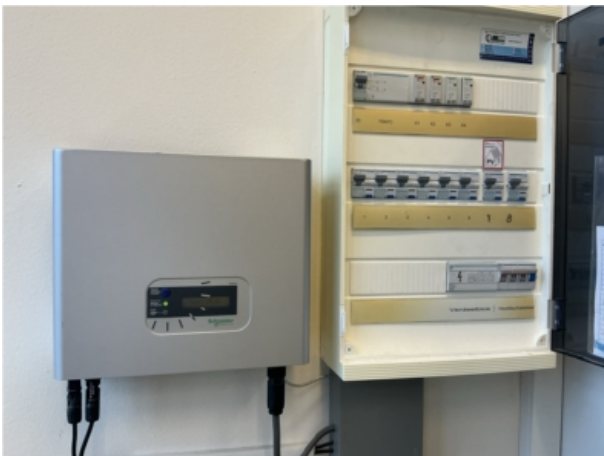
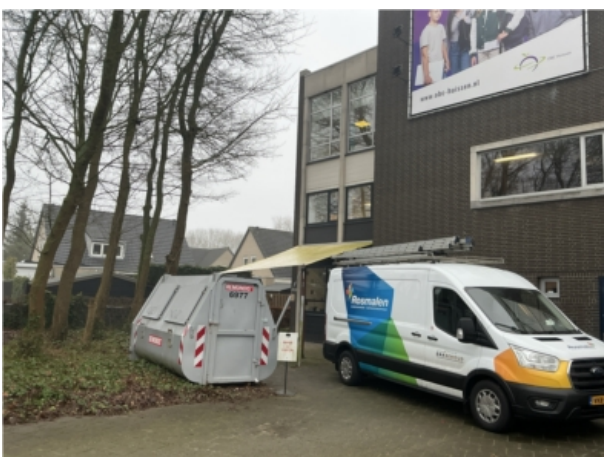
#### Afval behandeling

Buiten opslag afval (afgesloten). Afval verzameling vind op buiten het gebouw plaats in een afgesloten ruimte/container.

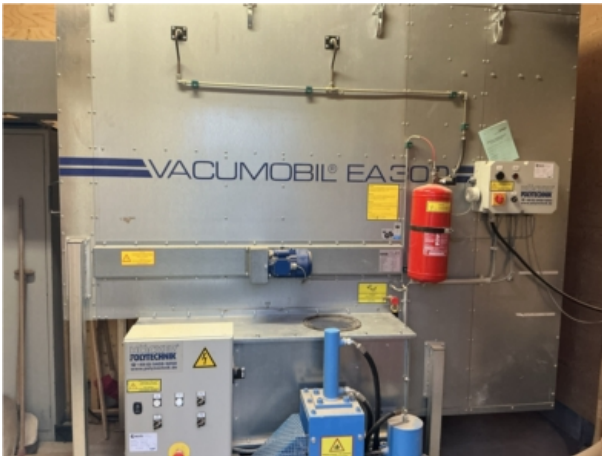
### Houtbewerking

In het gebouw worden (machinale) houtbewerking werkzaamheden uitgevoerd.

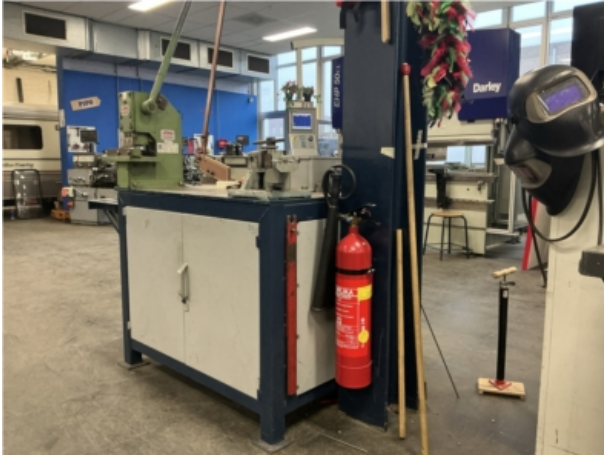
### Blusmiddelen

Brandblussers aanwezig en worden periodiek onderhouden.

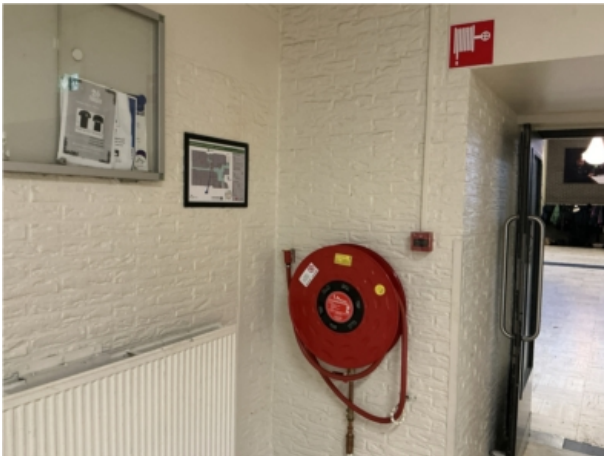
## Brandslanghaspels

Brandslanghaspels aanwezig en worden periodiek onderhouden.

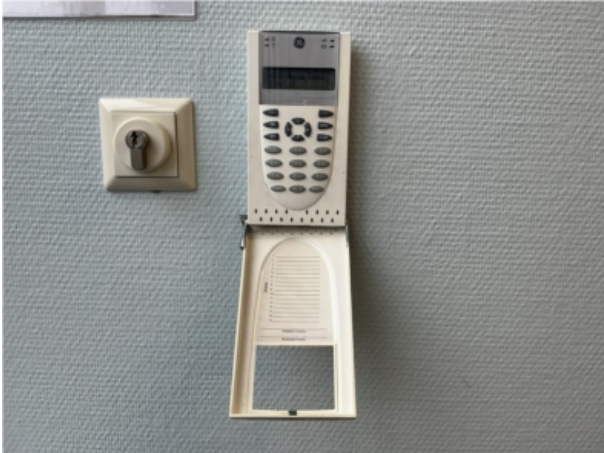
#### Inbraakbeveiligingsinstallatie

Inbraakinstallatie aanwezig, wordt jaarlijks onderhouden en heeft een doormelding aan PAC

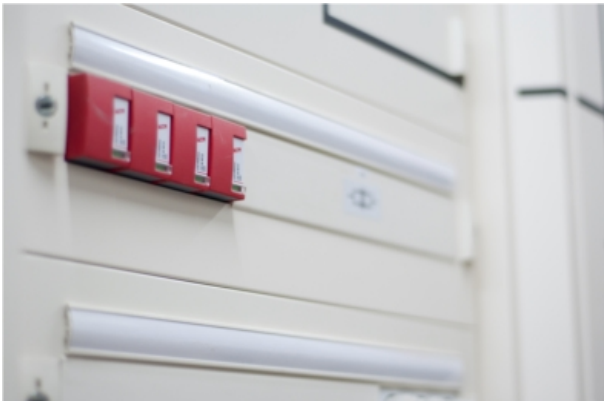
#### Overspanningsbeveiliging

Geen overspanningsbeveiliging aanwezig. Advies opgenomen als preventie.

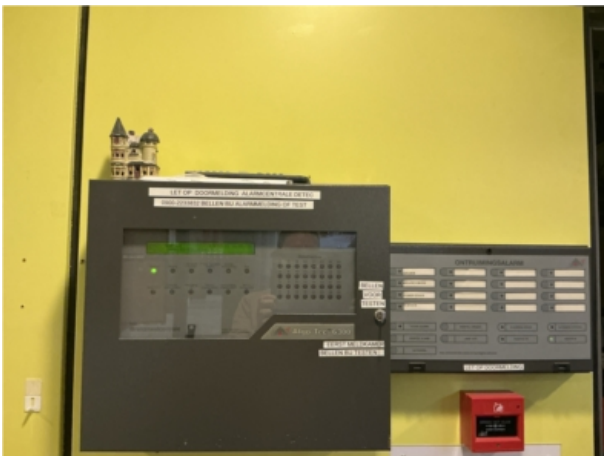
#### BMI Brandmeldinstallatie

Brandmeldinstallatie aanwezig met doormelding aan PAC/RAC en wordt jaarlijks onderhouden.
