## Asbestinventarisatierapport conform Procescertificaat asbestinventarisatie

Onderwijsgebouw  
Herdenkingsplein 12 e.o. Maastricht

opdrachtgever: Zuyd Hogeschool  
projectnummer: 24-1710

datum rapportage: 15-11-2024  
revisiedatum / versie: versie 1  
datum interne autorisatie: 10-02-2025  
verval datum rapport: 10-02-2028

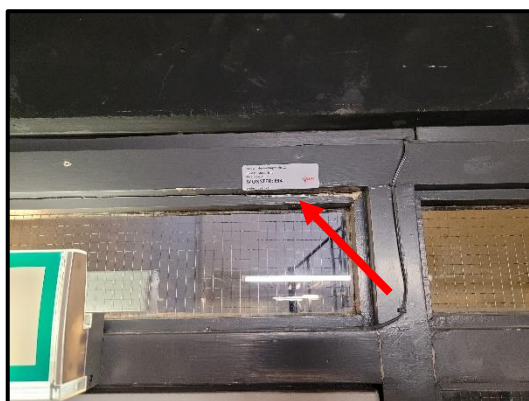
**Bron 1/M1: asbesthoudende beglazingskit in bovenlichten**

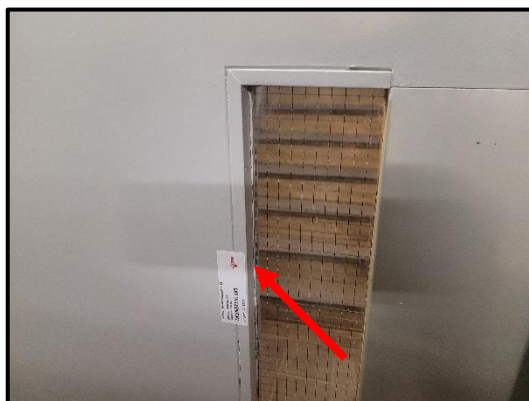
**Bron 1/M5: asbesthoudende beglazingskit in bovenlichten**

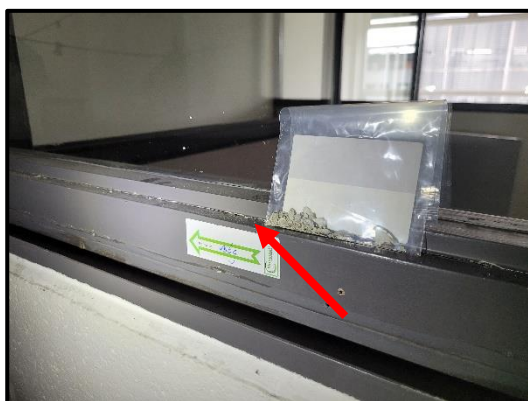
**Bron 1/M67:** asbesthoudende beglazingskit in zijlichten

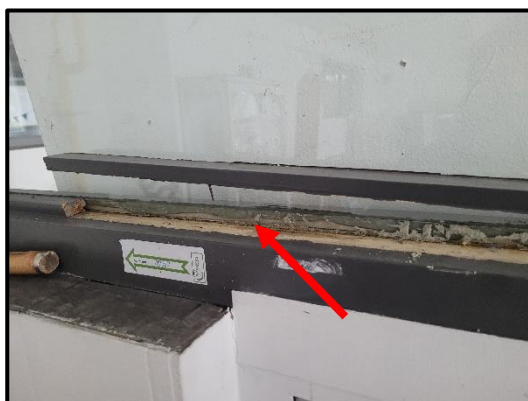
**Bron 1/M69:** asbesthoudende beglazingskit in binnenkozijnen

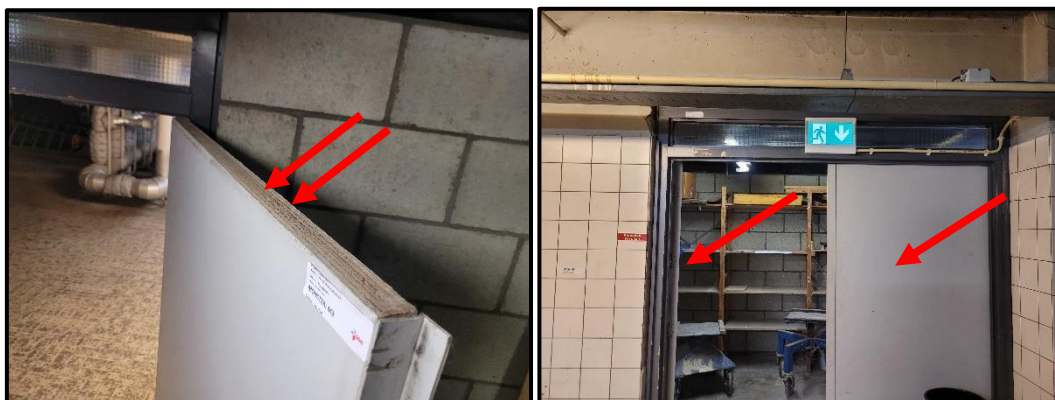
**Bron 2/M3:** asbesthoudende plaatmateriaal verwerkt in deuren

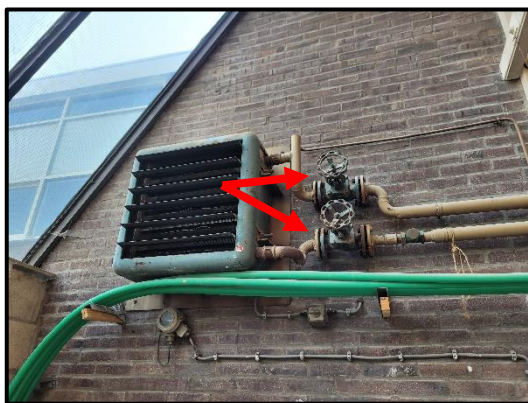
**Bron 3/M7:** asbesthoudende pakkingen tussen flens van de waterleiding (rest pakkingen zijn van rubber)

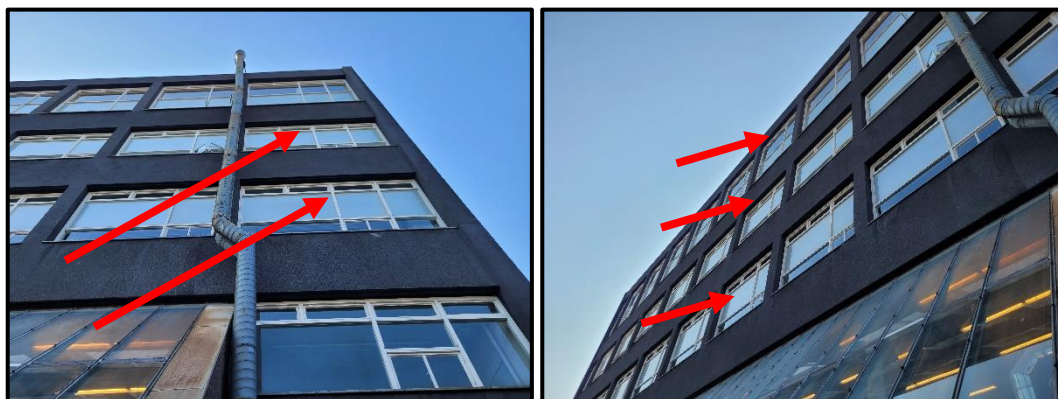
**Bron 4/M9:** asbesthoudende beglazingskit in gevelkozijnen bouwdeel C

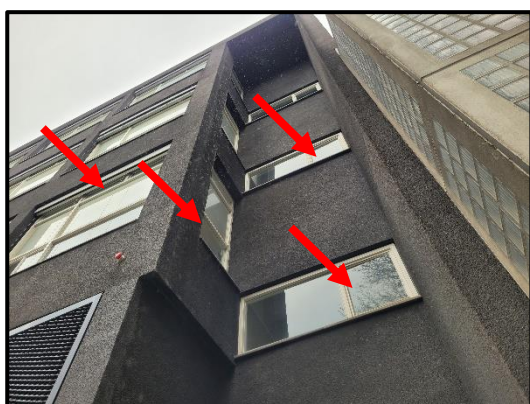
**Bron 5/M10:** asbesthoudende stopverf in stalen raamvleugels en bovenlichten bouwdeel C

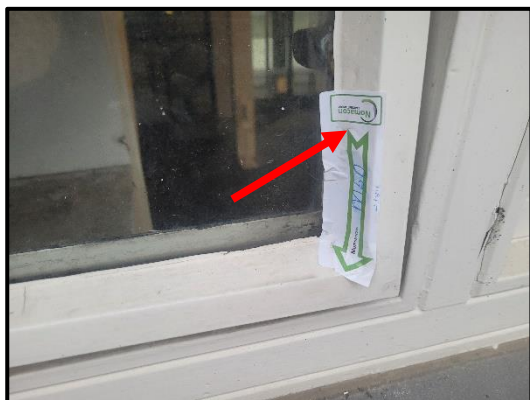
**Bron 5/M32:** asbesthoudende stopverf in stalen raamvleugels en bovenlichten bouwdeel C

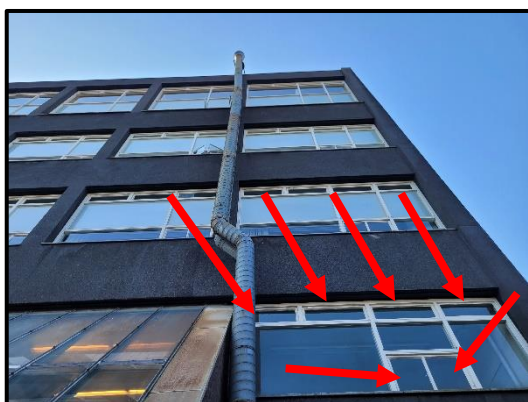
**Bron 5/M58:** asbesthoudende stopverf in stalen raamvleugels en bovenlichten bouwdeel C

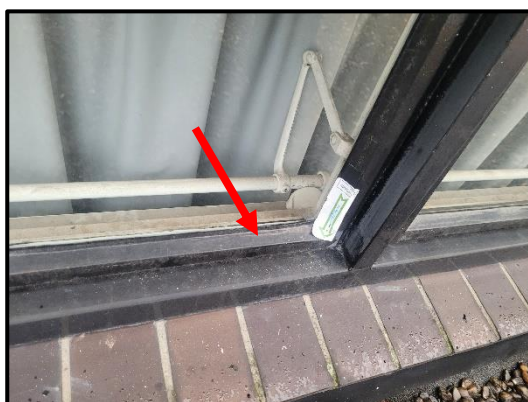
**Bron 5/M44:** asbesthoudende stopverf in raamvleugels en bovenlichten gevelkozijnen bouwdeel B

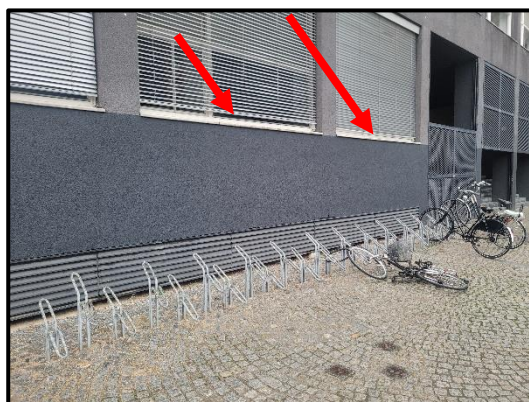
**Bron 6/M36:** asbesthoudende raamdorpels langs gevelkozijnen bouwdeel C

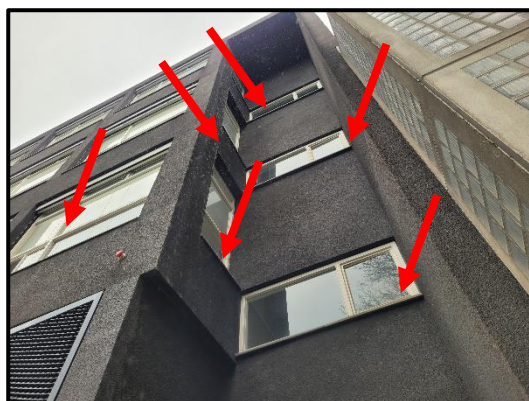
**Bron 6:** asbesthoudende raamdorpels langs gevelkozijnen bouwdeel C

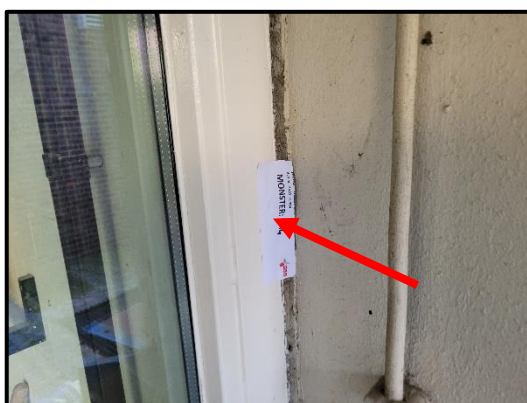
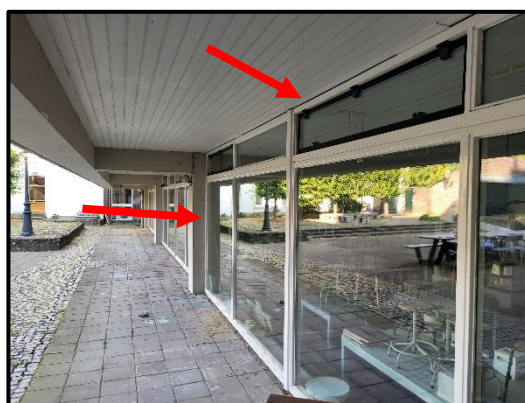
**Bron 7/M14:** asbesthoudende gevelkit rond gevelkozijnen

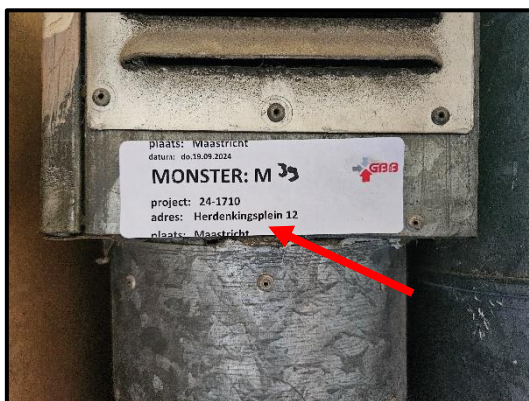
**Bron 8/M39: asbesthoudende kit op ventilatiekanalen**

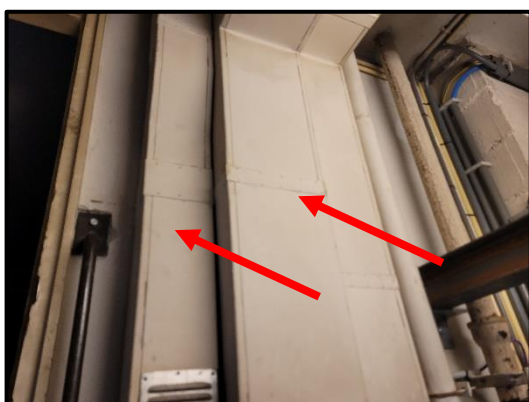
**Bron 8: asbesthoudende kit op ventilatiekanalen**

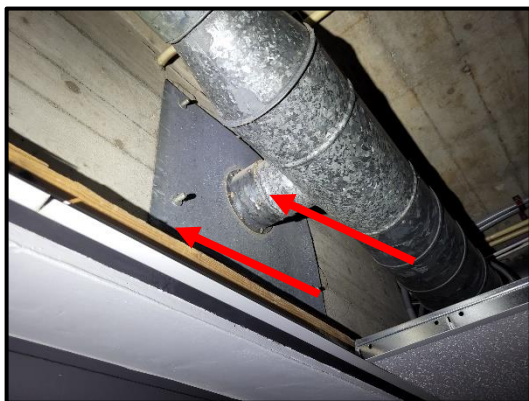
**Bron 8: asbesthoudende kit op ventilatiekanalen**

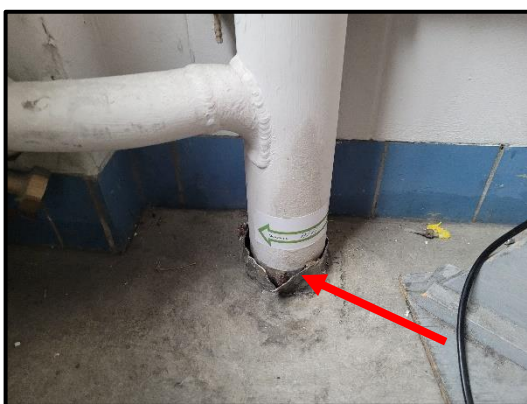
**Bron 9/M40:** asbesthoudend koord in doorvoer plafond
