## Gemeente Aalsmeer / The Beach - Funzone

### Risicoadres

| Datum bezoek | dinsdag 7 mei 2024 |
| Datum rapport | woensdag 19 juni 2024 |

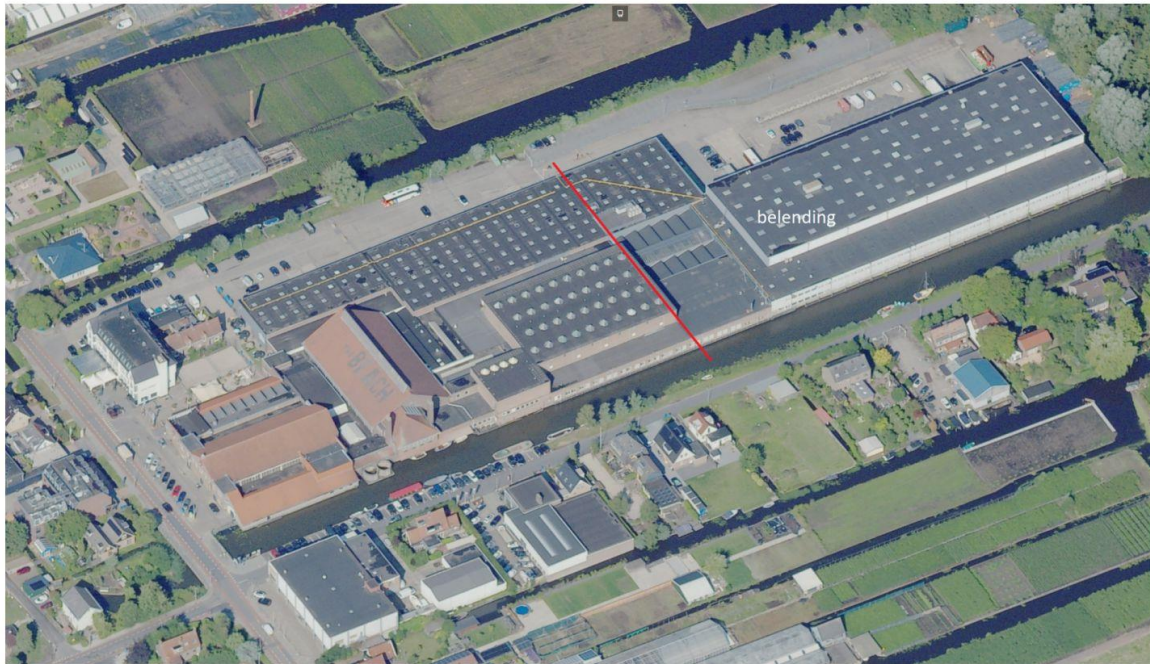
Plattegrond met brandscheidingen

| Brandscheidingen | <p>Er zijn uitsluitend lichtere brandscheidingen aanwezig. Beperkt in aantal en tijdens het bezoek niet in goede staat. Niet alle deuren in de scheidingen sluiten automatisch. De gemeente heeft opdracht verstrekt om bouwkundige defecten in de scheidingen te herstellen (m.n. doorvoeren), maar ook daarna geen beperking van de EML.</p> <p>De gemeente heeft na het bezoek bevestigd dat de werkzaamheden aan de doorvoeren gereed zijn, daarom is hierop geen preventie opgenomen. Wel een advies om de scheidingen op te waarderen.</p> |

- Dit geldt als dringend advies: verbeter de brandscheidingen tot een WBDBO van minimaal 60 minuten, ook op dakniveau. In combinatie met een goede brandmeldinstallatie wordt op deze wijze het handelingsperspectief van de brandweer verbeterd en de kans op totaal verlies verkleind.

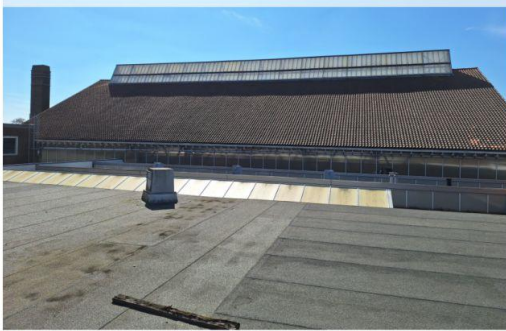
Overgang dak risico en belending. Links het risico, rechts de belending

| Belendingen | De aangebouwde belending betreft het noordwestelijke deel van het voormalig veilingcomplex, waarvan de doorgangen in de scheiding zijn dichtgezet. De dakafwerking loopt echter door. Functie is detail- en groothandel in sportartikelen. Tevens een hotel op 10 m. |
