## Projectgegevens

Omschrijving : keuring van de ombouw van een semi - waterkunstgras hockeyveld  
sportvloertype : CSC Hockey 20

Locatie : Sportpark Arnolduspark, M.H.C. De Reigers, veld 3 te Hoofddorp  
contactpersoon : de heer E. Pessel

Doel : beoordeling op kwaliteit volgens NOC\*NSF-normen  
(code NOCNSF-KNHB2-15, maart 2012) en op reglement van de KNHB

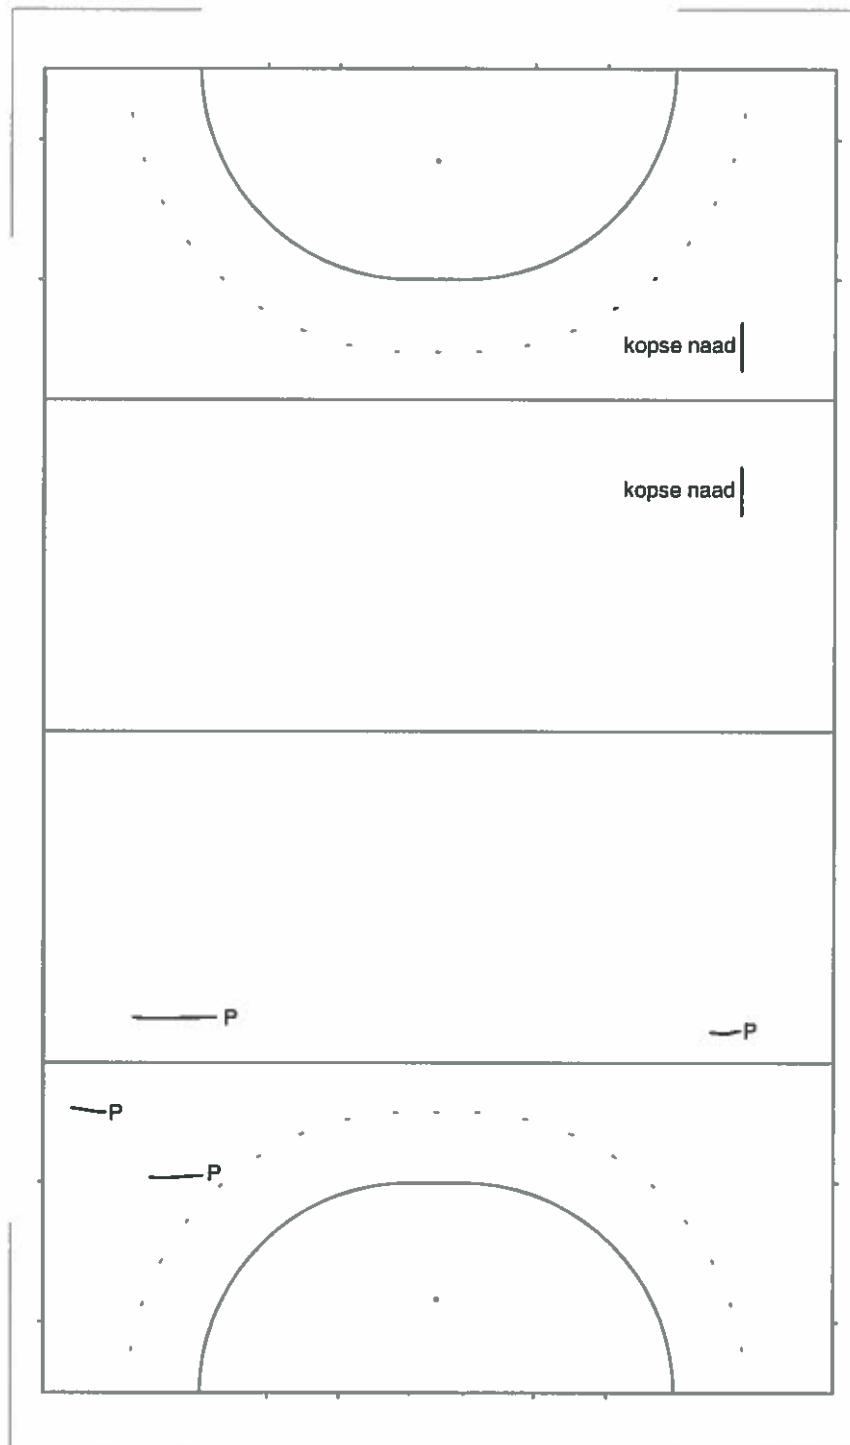
Tijdens de eindkeuring zijn twee kopse naden in de kunstgrasmat geconstateerd. Deze naden zijn ontstaan om de oneffenheden in de onderliggende fundering te herstellen. Kopse naden zijn niet toegestaan aangezien ze mogelijk de levensduur van de kunstgrasmat kunnen verkorten en de kwaliteit van het hockeyveld op de lange termijn kunnen schaden. De naden zijn echter goed geplakt en beïnvloeden de sporttechnische eigenschappen van het veld niet.

| Uniformiteit | niet uniform, diverse plooiën (zie tekening pagina 8) |
| Naden | geen open naden, 2 kopse naden in het veld (zie tekening pagina 8)<br>klemsysteem niet aanwezig |

- de plooiën dienen te worden verwijderd;
- de zandvulling dient te worden verbeterd.

De aannemer heeft schriftelijk, d.d. 23 maart 2015, bevestigd dat genoemde onvolkomenheden hersteld zijn.
